EL TAJIN, TRABAJOS DE CONSERVACION REALIZADOS EN 1951

JOSÉ GARCÍA PAYÓN

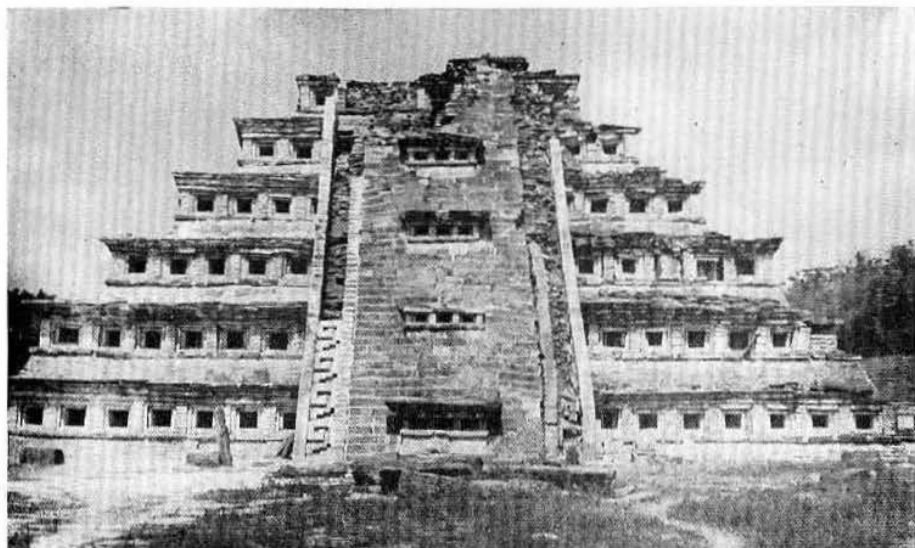
Lám. III. La Pirámide de los Nichos al iniciarse la temporada de 1951.

PIRÁMIDE DE LOS NICHOS.—En la fachada oriental del edificio que se ha considerado como uno de los monumentos más trascendentales de Mesoamérica, se continuó su conservación desmontando y volviendo a reponer en su sitio la moldura interior de la alfarda noreste, en cuyo centro se montaron cinco grecas o *xicalcoliuqui* (láms. III y IV); asimismo se reconstruyeron los nichos esquineros noreste del primero y segundo cuerpos, y se enderezaron y reconstruyeron varios nichos del tercer cuerpo.

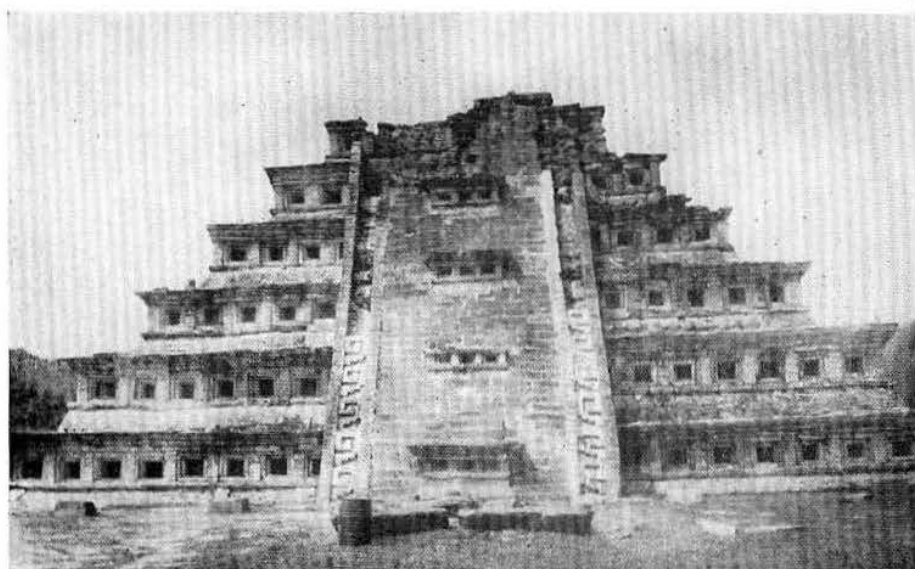
Lám. IV. La Pirámide de los Nichos al concluirse la temporada. Nótense a la derecha las diferencias en la alfarda y nichos.

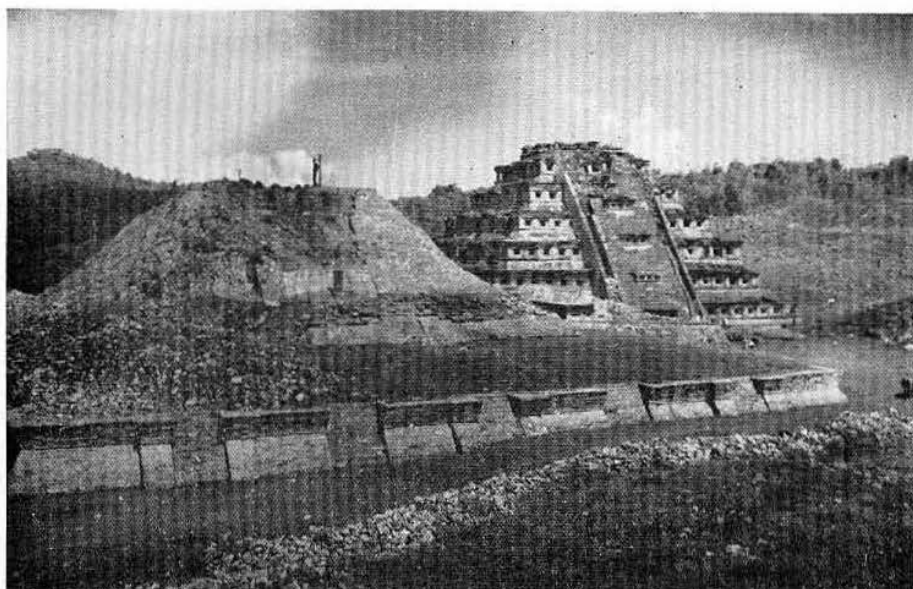
Lám. V. El Edificio No. 5, antes de emprenderse los trabajos de conservación.

EDIFICIO No. 5.—Se reconstruyó la mayor parte del tercer cuerpo del lado oriente de esta pirámide, incluyendo sus alfardas, escalinatas y muros de contención, pues las lluvias de los años pasados habían causado fuertes erosiones que amenazaban destruir por completo este monumento (láms. V-VII).

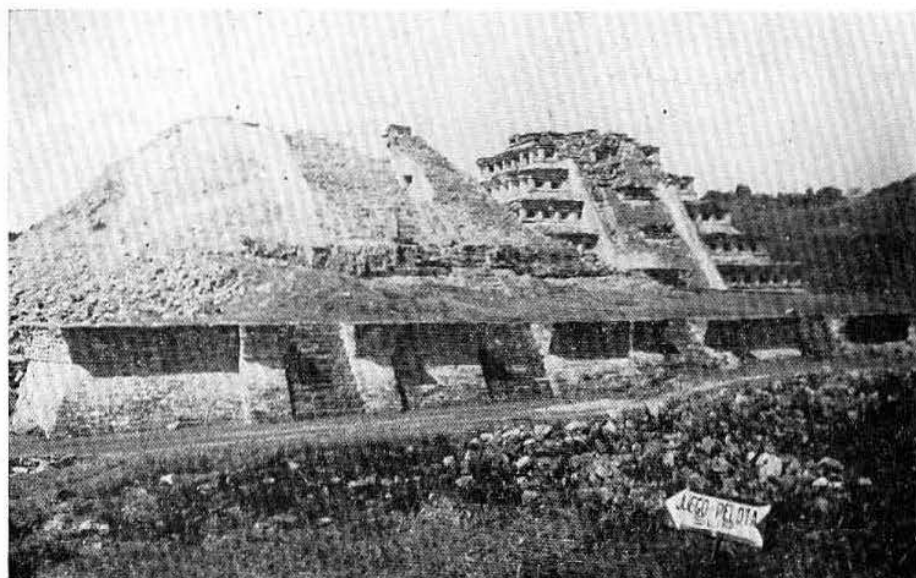
Lám. VI. El Edificio No. 5, al concluirse los trabajos de conservación.

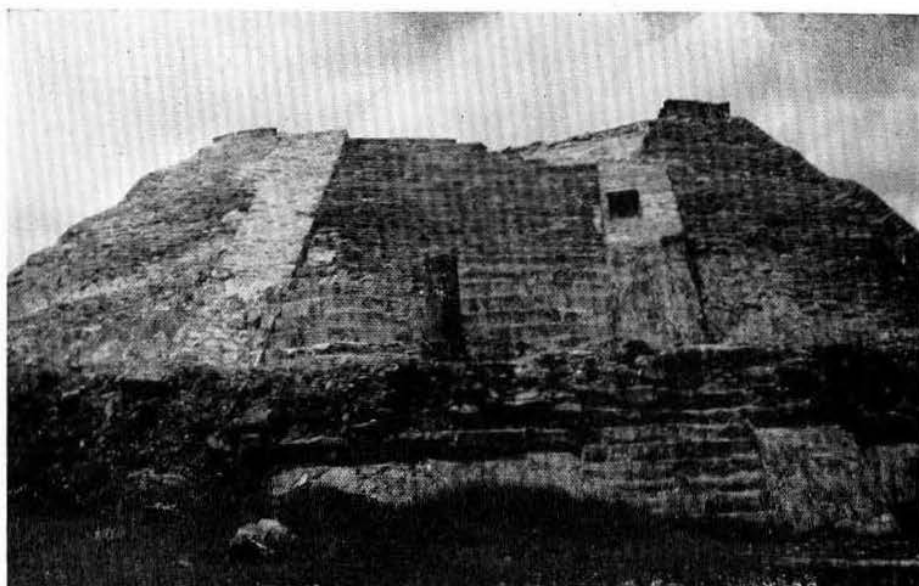
Lám. VII. Vista de cerca de la Pirámide del Monumento No. 5. La ventana practicada en la alfarda de la derecha sirve para hacer visible la subestructura.

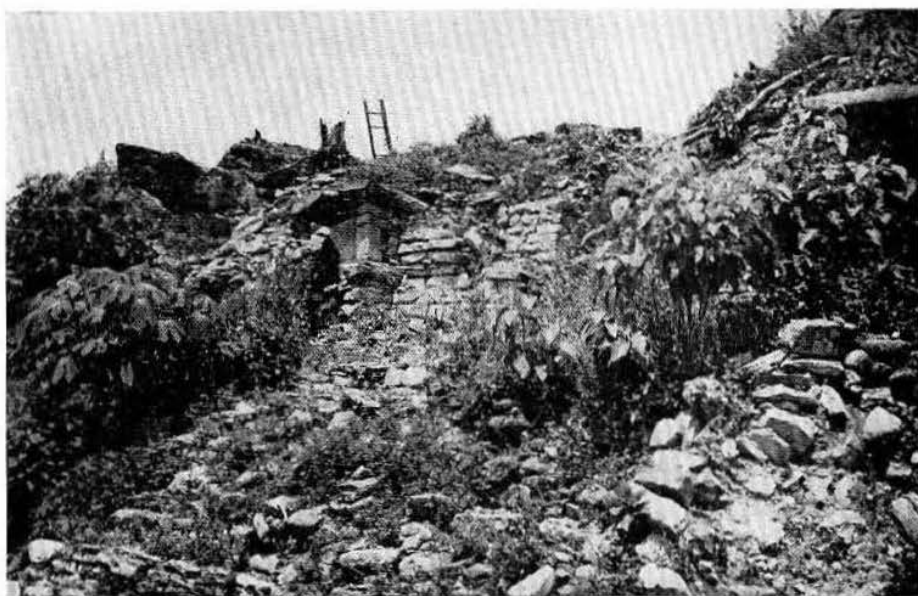
Lám. VIII. Patio de Pelota Norte, después de haberse repuesto los materiales en su sitio.

PATIO DE PELOTA NORTE.—Se repuso en su sitio un buen número de los bloques de los muros laterales que se habían caído por las raíces que se desarrollaron entre ellos (lám. VIII).

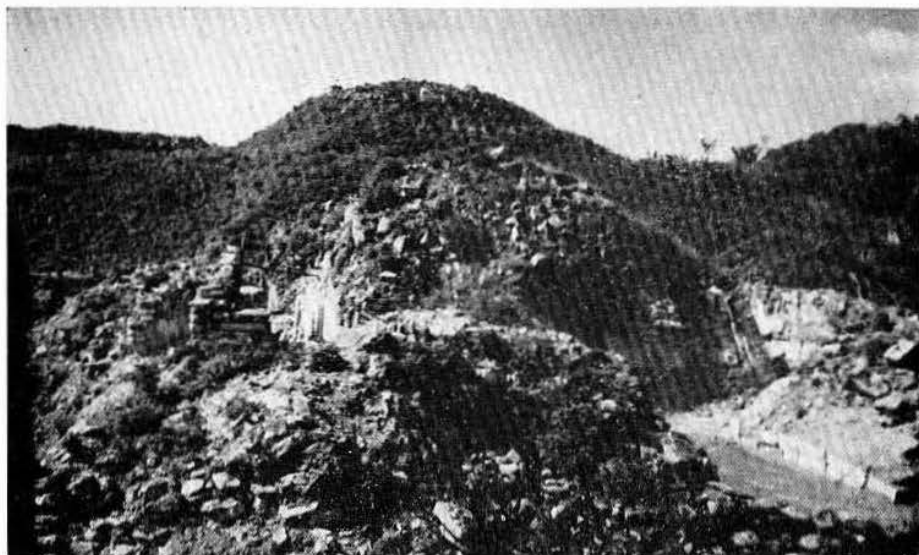
Lám. XI. Aspecto del núcleo central del Edificio A, al emprenderse la temporada de 1951.

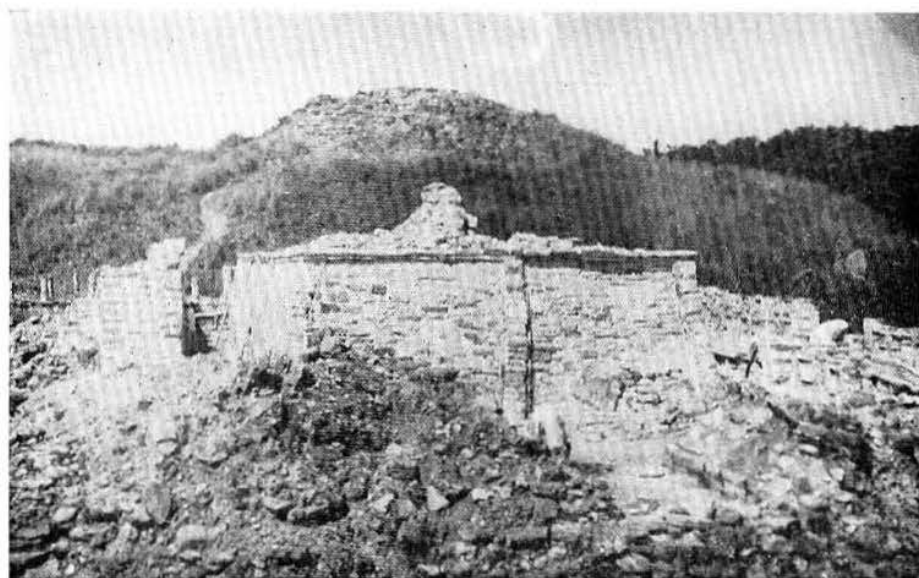
Lám. XII. Aspecto del núcleo central del Edificio A, al concluirse la temporada.

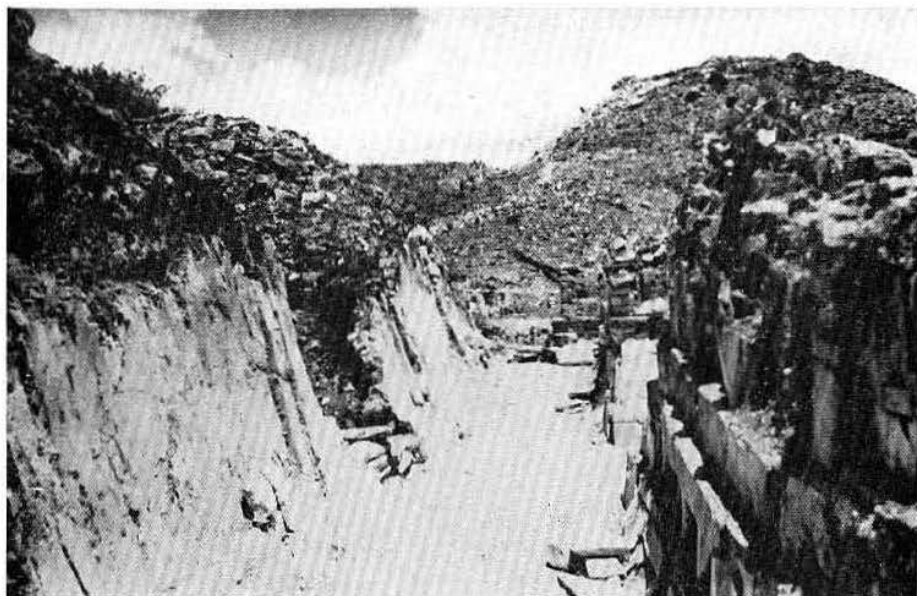
Lám. XIII. Vista del lado norte del Edificio A, al emprenderse su reparación.

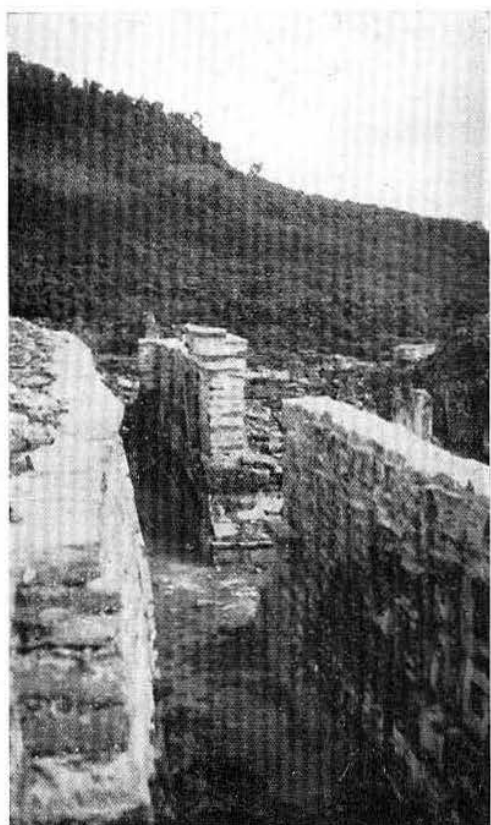
Lám. XIV. Vista del lado norte del Edificio A, al concluirse su reparación.

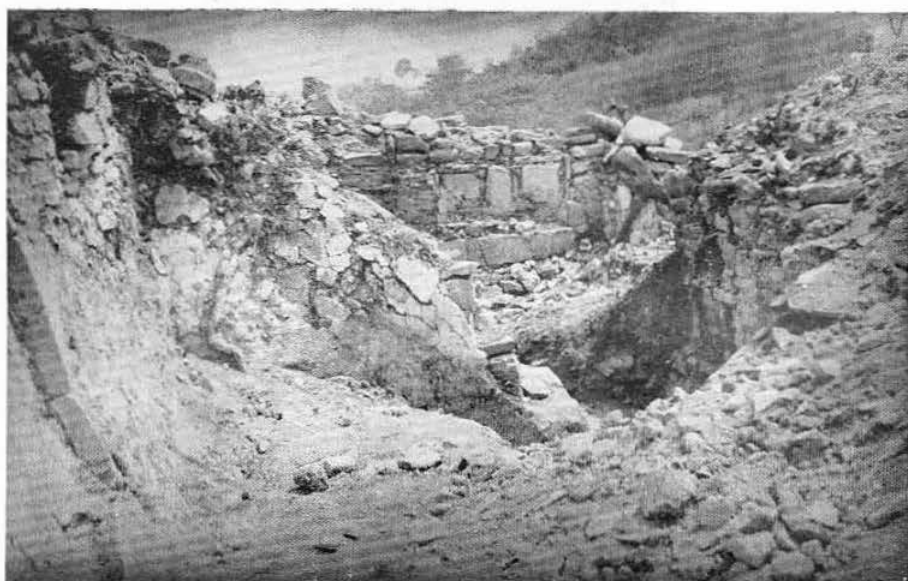
Lám. XV. Aspecto del lado poniente del Edificio A, al emprenderse su reparación.

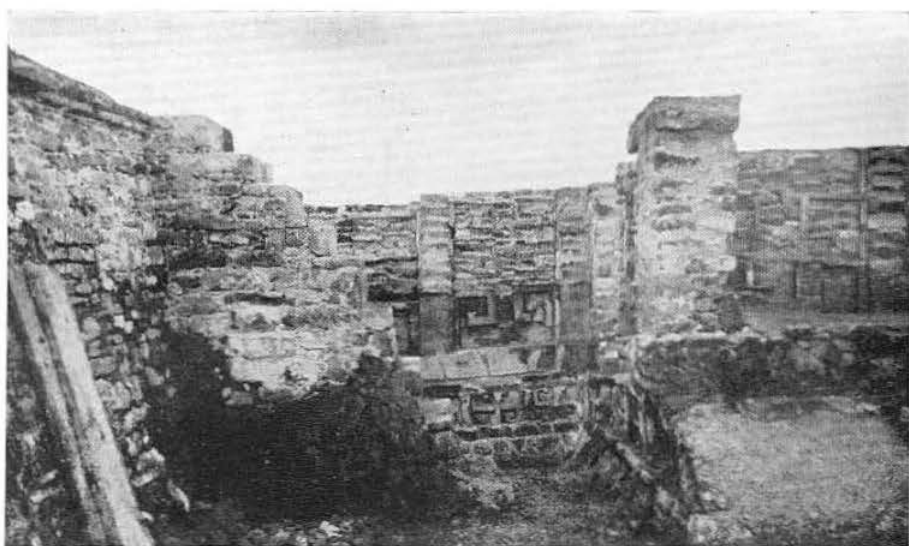
Lám. XVI. Aspecto del lado poniente del Edificio A, al concluirse su reparación.

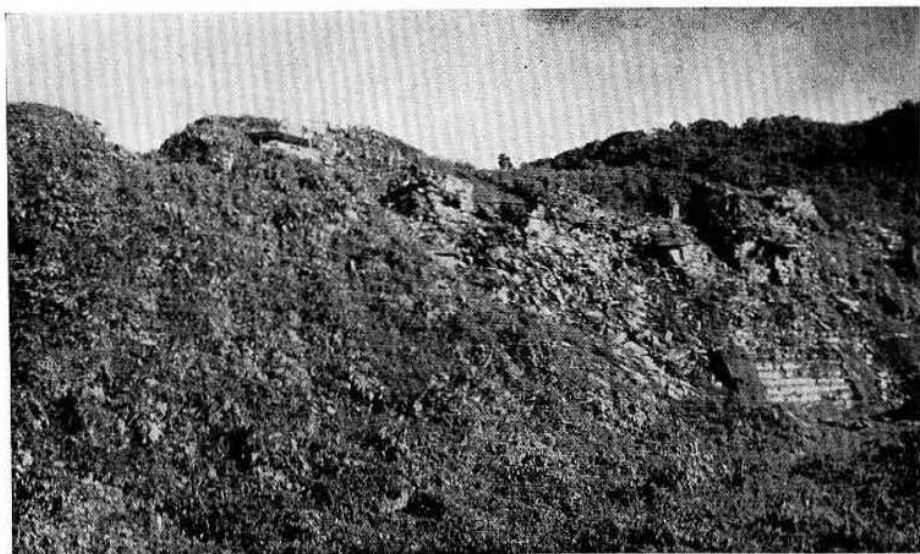
Lám. XVII. Lado oriente del Edificio B al emprenderse su reparación.

EDIFICIO B.—Otros importantes trabajos se llevaron al cabo en el edificio B, cuyas pésimas condiciones en su lado oriente, mostraban la urgente necesidad de emprender amplios trabajos de conservación, como lo demuestran las láminas XVII y XVIII, reponiéndose una gran parte de su escalinata que se había derrumbado (láms. XIX-XXI), habiéndose descubierto durante la limpia una de las alfardas con atadura, de una época anterior. La importancia de este edificio, además de su peculiar estilo arquitectónico, radica en el hecho de que hasta la fecha es la única construcción de dos pisos encontrada en la zona, con una entrada al oriente para el segundo piso y otra al poniente para el inferior.

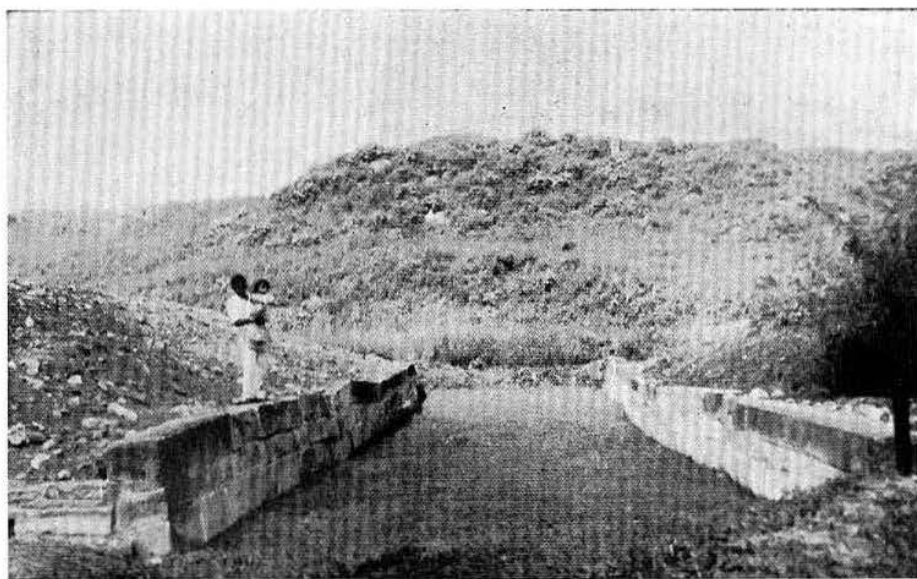
Lám. XVIII. Otra vista del lado oriente del Edificio B, al emprenderse su reparación.

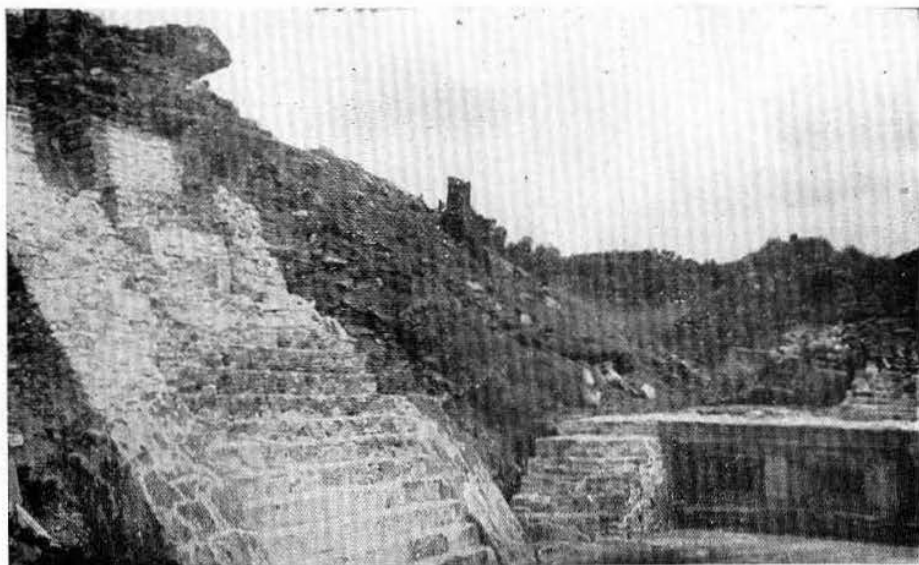
Lám. XIX. Vista de la sección de la escalinata del Edificio B al concluirse la temporada de 1951.

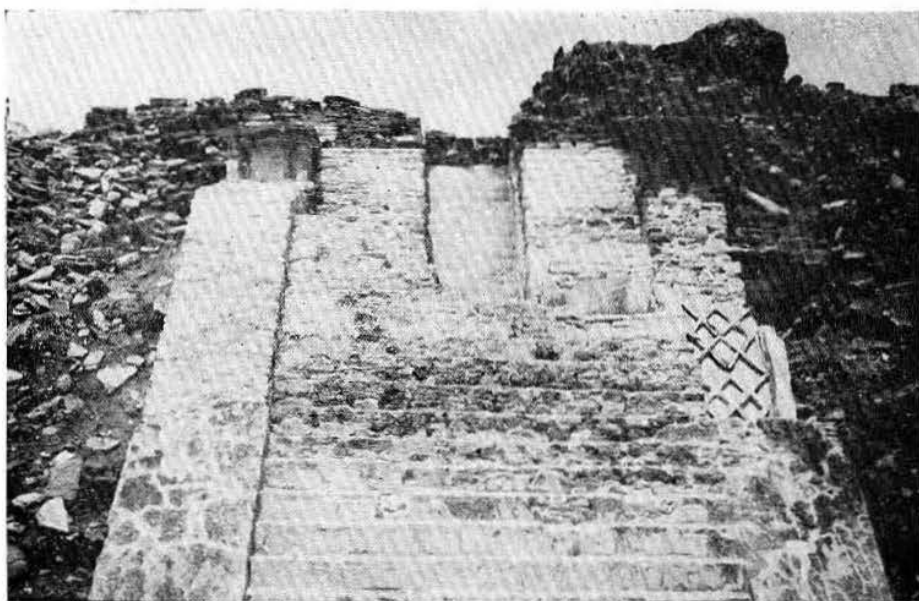
Lám. XX. Otro aspecto de la misma escalinata del Edificio B.

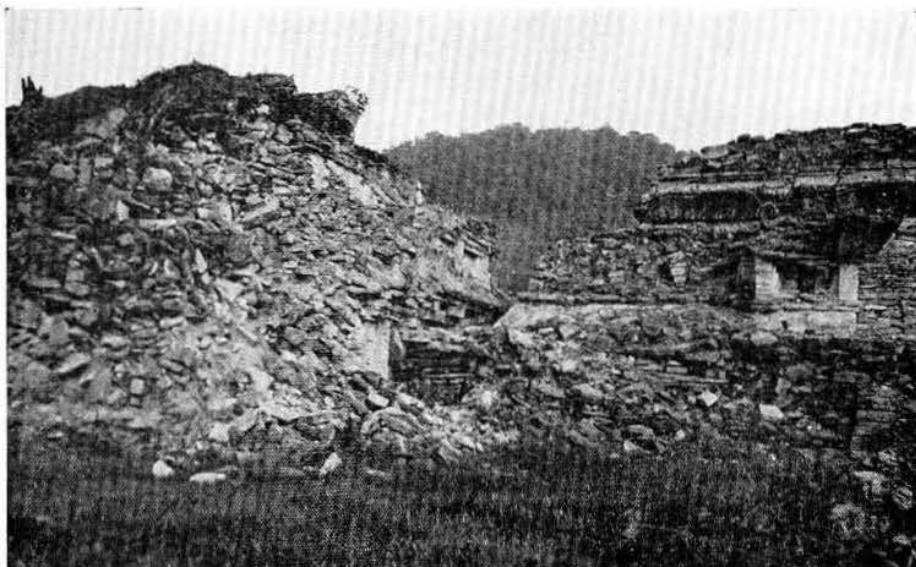
EDIFICIO C.—La lámina XXII da una idea clara de las condiciones en que se hallaba este monumento al emprenderse los trabajos de conservación. Se trata de un edificio de tres cuerpos con aposentos en la cúspide que, como los edificios A y B, servía de residencia; su gran importancia radica en el hecho de que en él vemos la evolución del nicho, que en este caso se transforma en una greca escalonada con gancho en alto relieve. Durante la temporada se pudo reconstruir el piso inferior, el lado suroeste del segundo cuerpo y los cuatro nichos principales de sus alfardas (láms. XXIII y XXIV), esperando que durante la temporada de 1952 podamos continuar su reparación, reconstruyendo su lado sur para dar una perspectiva mayor al conjunto.

Lám. XXII. Aspecto del lado poniente del edificio C, al iniciarse los trabajos de conservación.

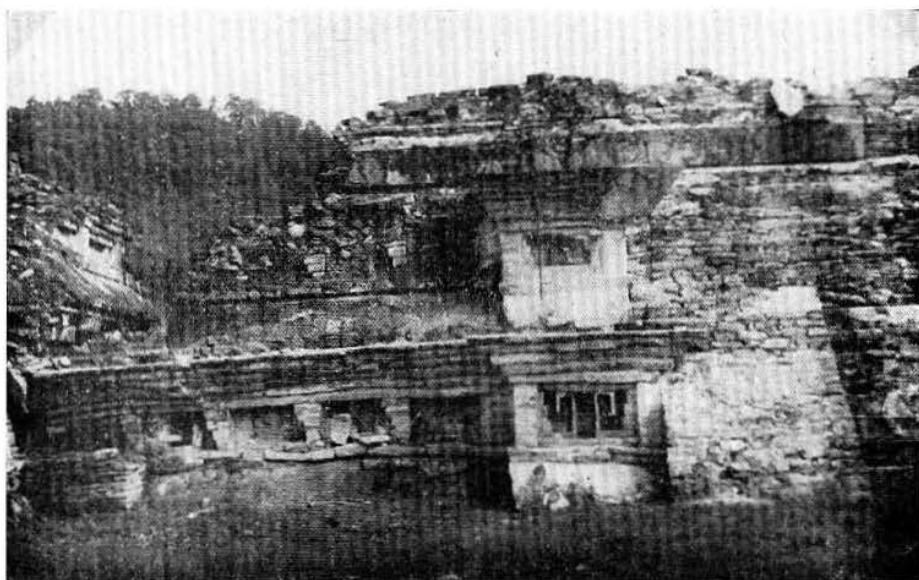
Lám. XXIII. La misma fachada del Edificio C, al concluirse la primera temporada.

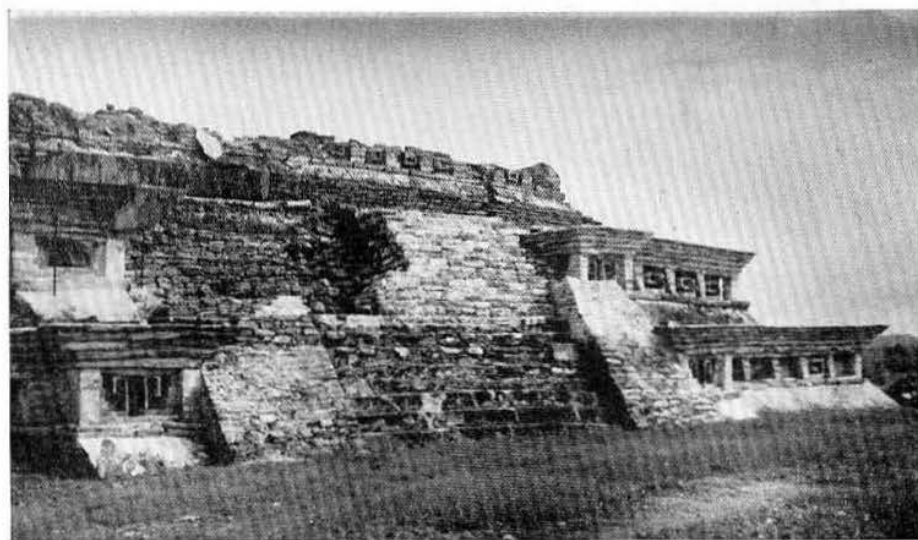
Lám. XXIV. La misma fachada del Edificio C, al concluirse la primera temporada.
