## EXPLORACIONES Y RESTAURACIONES EN PALENQUE (1968-1970)

JORGE R ACOSTA

ENTRE EL 19 de agosto y el 8 de noviembre de 1968, el autor realizó una temporada de exploraciones arqueológicas en Palenque, Chis, con un presupuesto de \$250 mil aportado por el Departamento de Monumentos Prehispánicos del INAH. Esta temporada fue la continuación de los trabajos emprendidos en el año anterior y, al mismo tiempo, se iniciaron nuevas obras para salvar los monumentos de una lenta y segura destrucción. Los trabajos más importantes fueron los siguientes: continuar la escalinata poniente y restaurar los techos de El Palacio y tratar de eliminar las filtraciones de la cripta del Templo de las Inscripciones. De las obras nuevas se tienen la exploración y la consolidación de los Templos XII y XIV, así como el puente prehispánico.

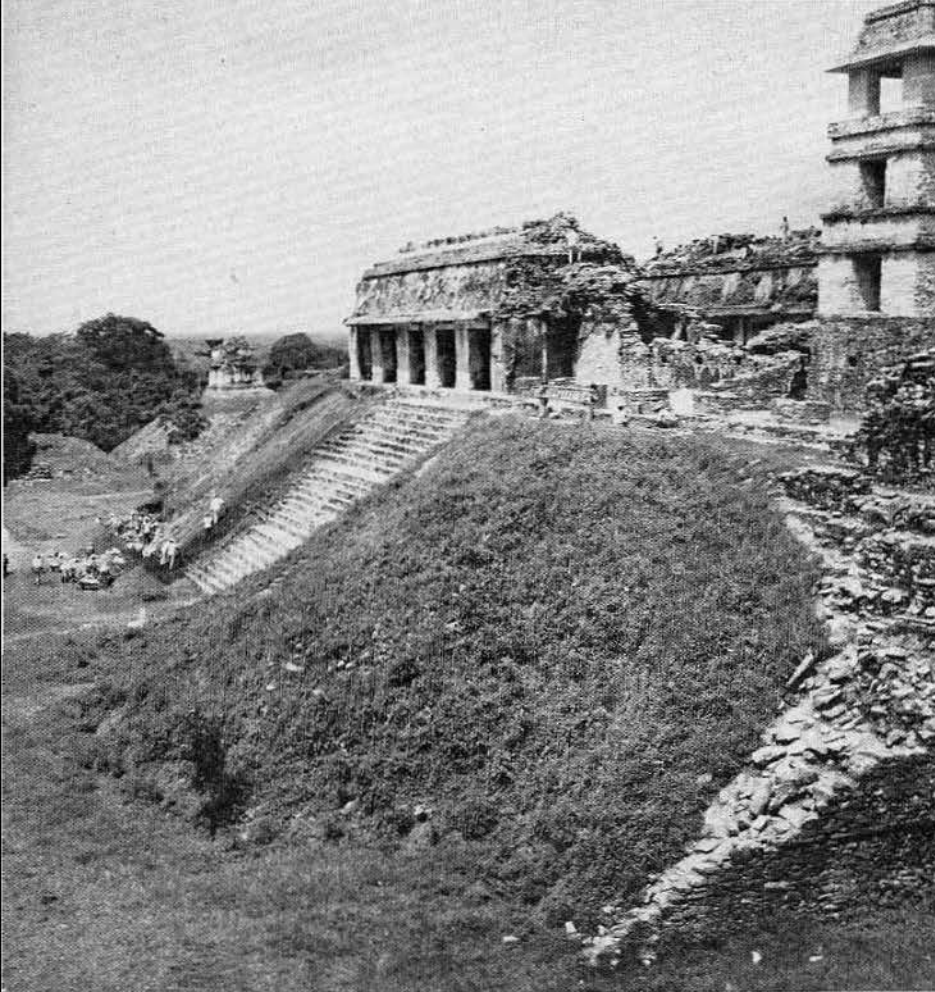
Fig 1. Este es el aspecto que presentaba la escalinata de El Palacio antes de las restauraciones realizadas por el Departamento de Monumentos Prehispánicos del INAH, durante la temporada de agosto-noviembre de 1968

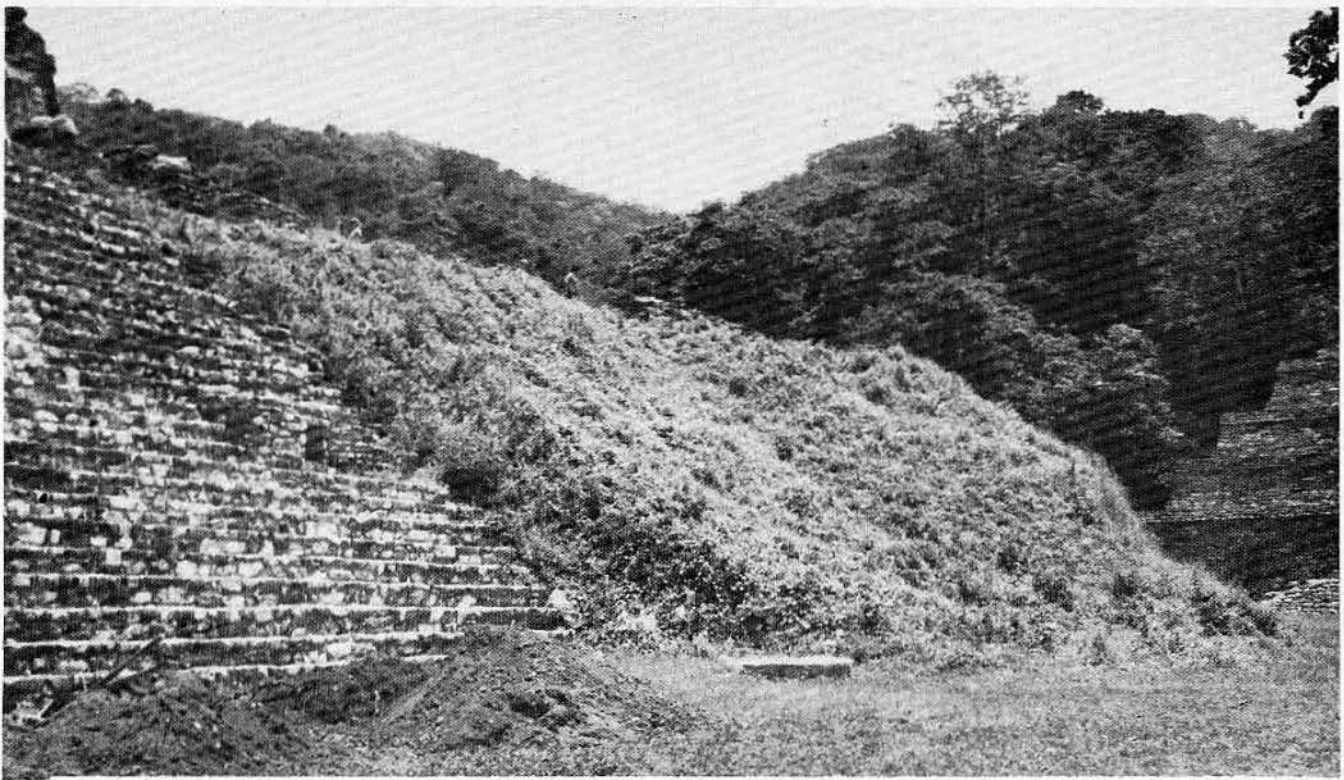
Fig 8. Restaurada la sección norte de El Palacio, se pasó al extremo sur. El estado de la escalinata no era mejor: la yerba cubría una buena parte de los escalones y muchas de las piezas habían desaparecido, por distintas razones

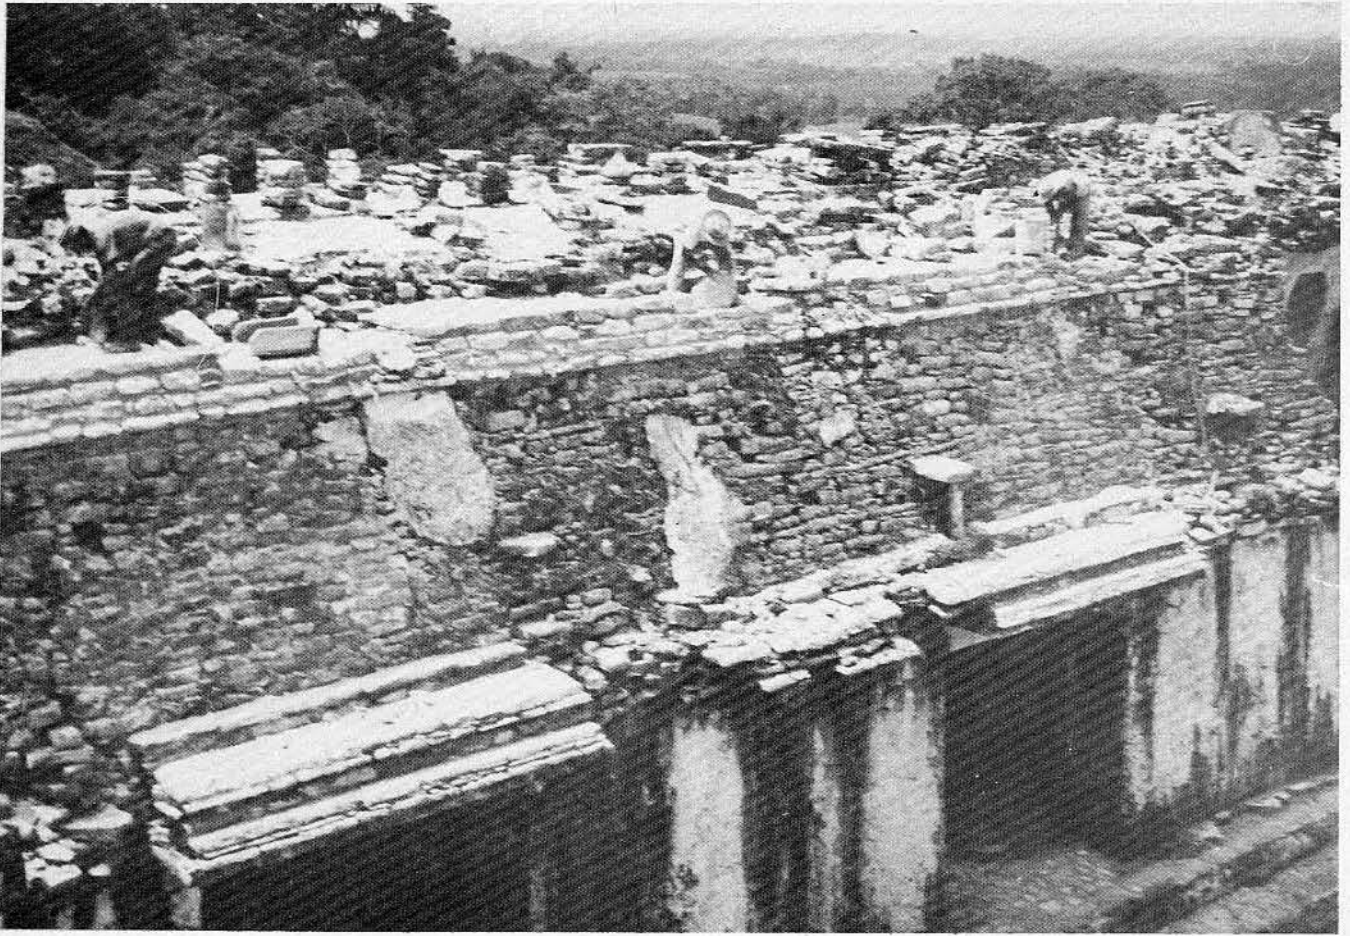
Fig 12. Para evitar que las filtraciones deterioraran las diferentes crujías o galerías que forman el conjunto conocido como El Palacio, se había empezado la restauración de los techos desde 1967. Sin embargo, el problema no terminó

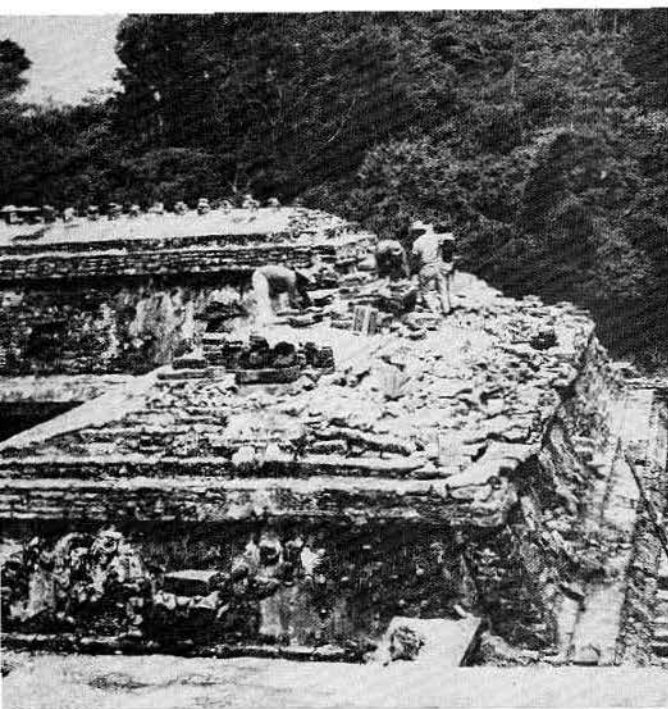
Fig 16. Años antes se habían explorado y reparado algunas partes del techo del templo sur del patio oriente; sin embargo, tanto la mitad sur que quedó pendiente, como la ya restaurada, tuvieron que ser trabajadas en esta temporada

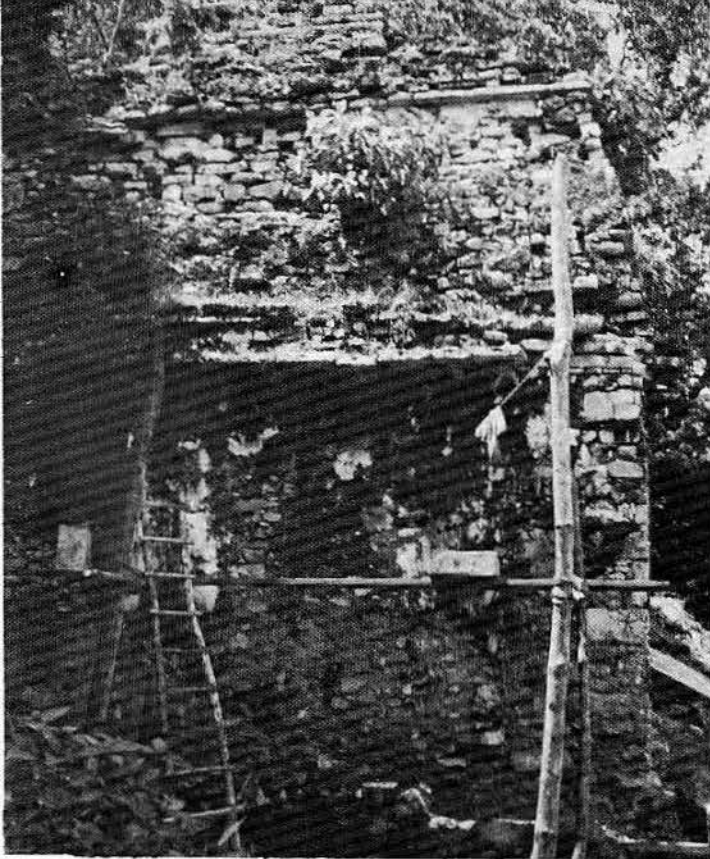
Fig 21. Antes de iniciar los trabajos, el lado noreste del Edificio XII presentaba grandes boquetes en la base del muro, por lo que se hacía necesario consolidar por completo la base, reponer unas piedras faltantes y echar un colado

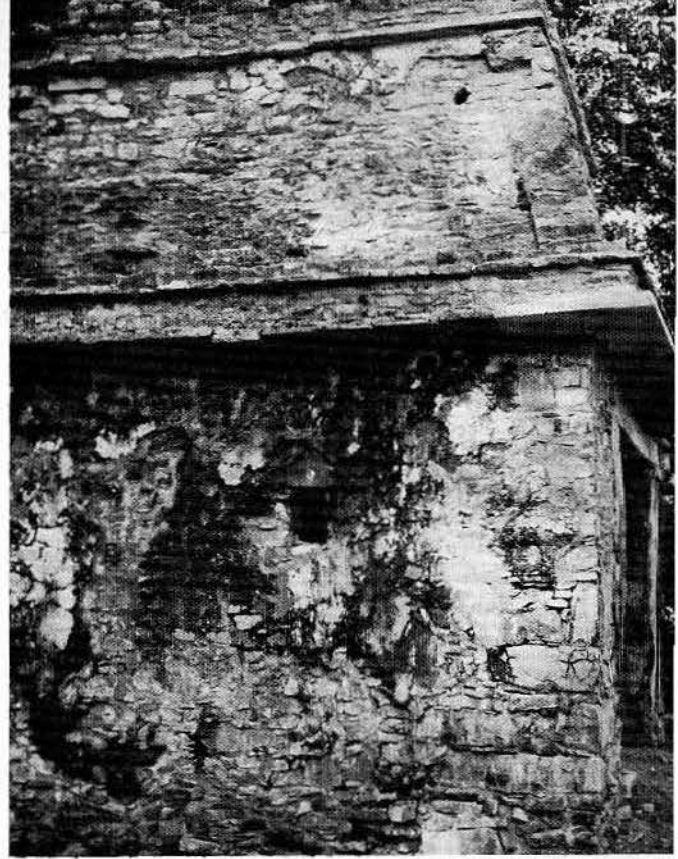
Fig 22. Es notable el contraste que presenta el ángulo noreste del Templo de la Calavera una vez que los trabajos de restauración habían concluido. El cemento fue buen sustituto de las piedras faltantes, así como de las incompletas

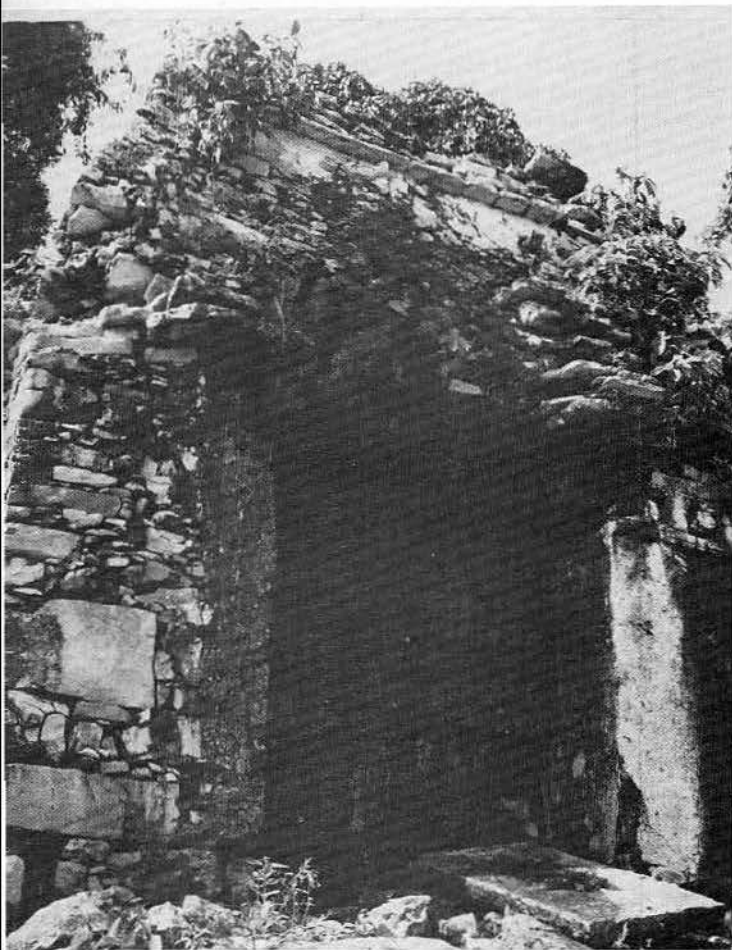
Fig 23. También el techo del Edificio XII estaba en condiciones lamentables. Algunas losas del primer arquitrabe estaban rotas y era peligroso sacarlas sin que el techo cayera; por tal motivo se decidió sólo repararlas con cemento

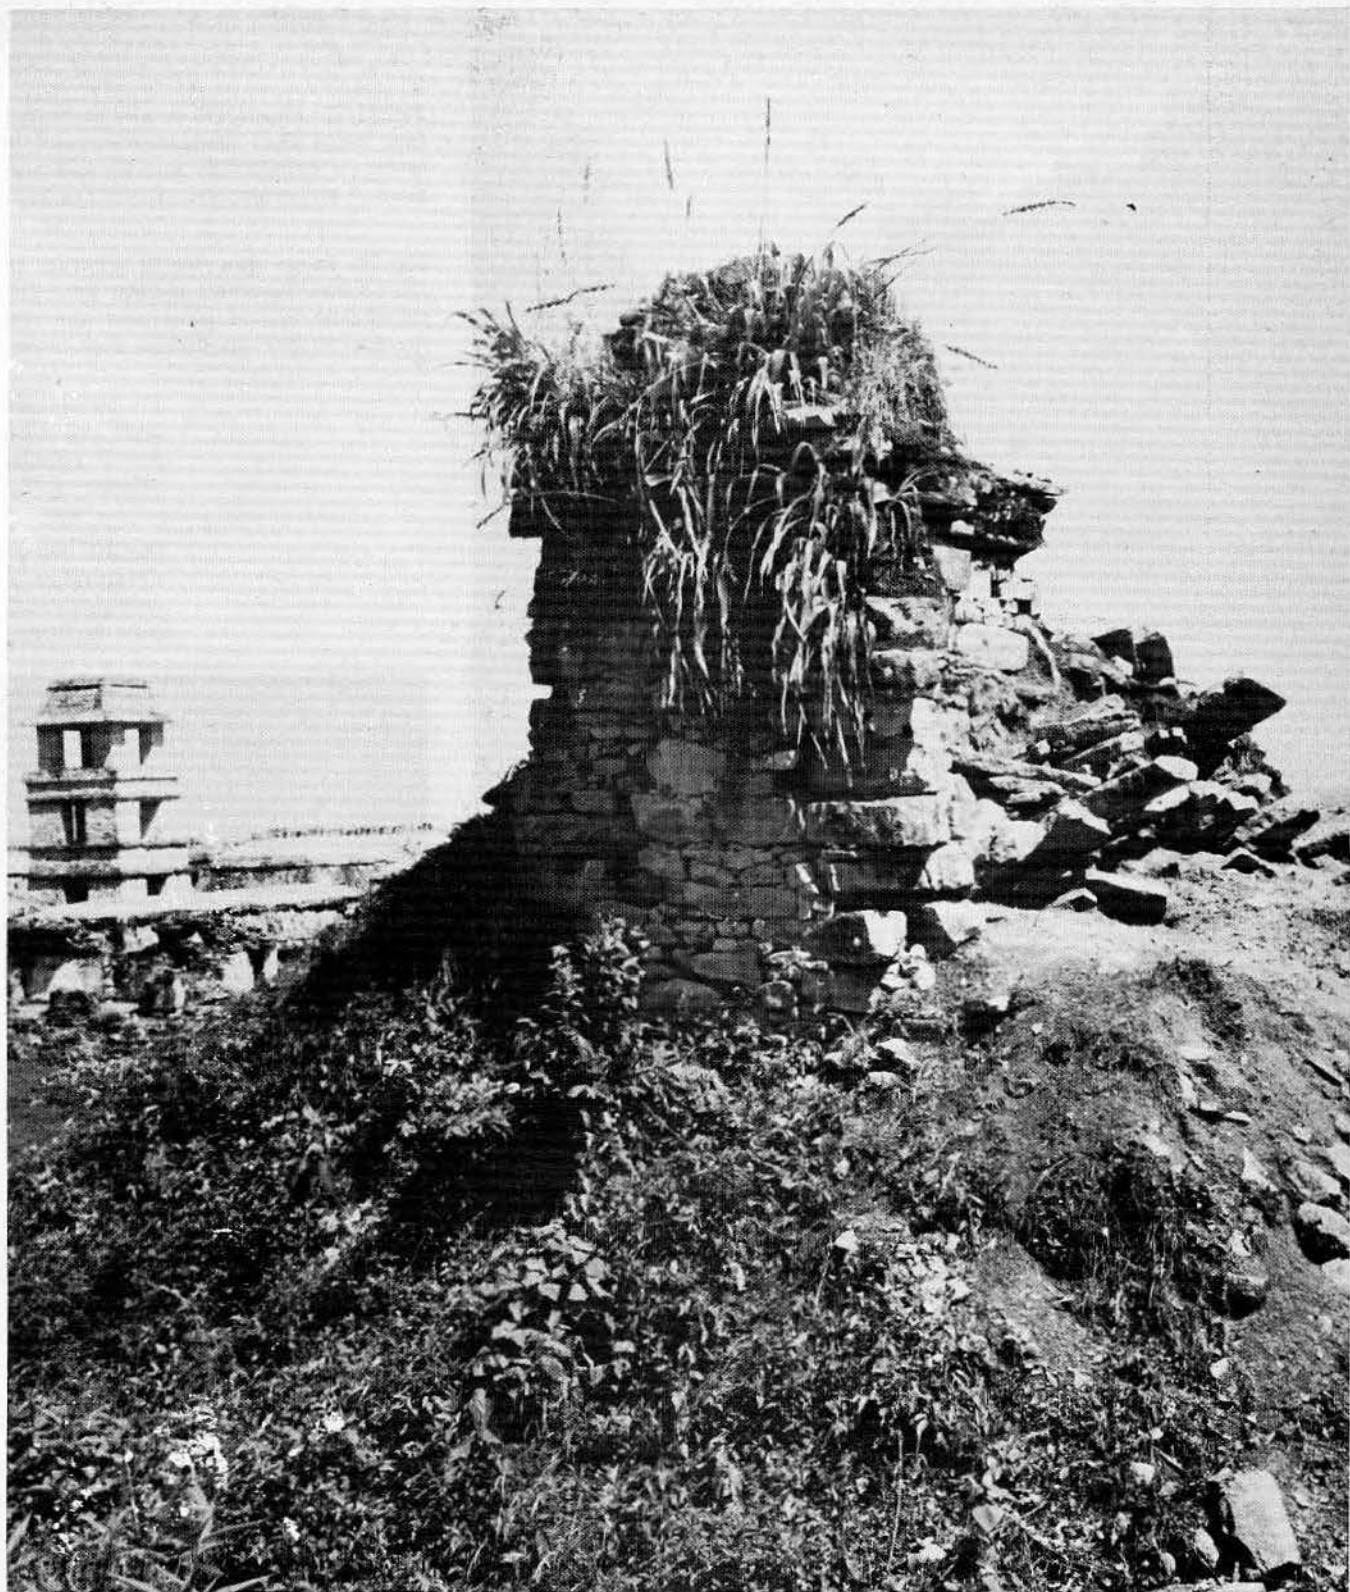
*Fig 26. Esta vista general del Edificio XIV permite observar el único muro que quedó del edificio superior. La hierba del lugar causa estragos al enraizar entre las piedras del que fuera parte del bello conjunto arquitectónico maya*

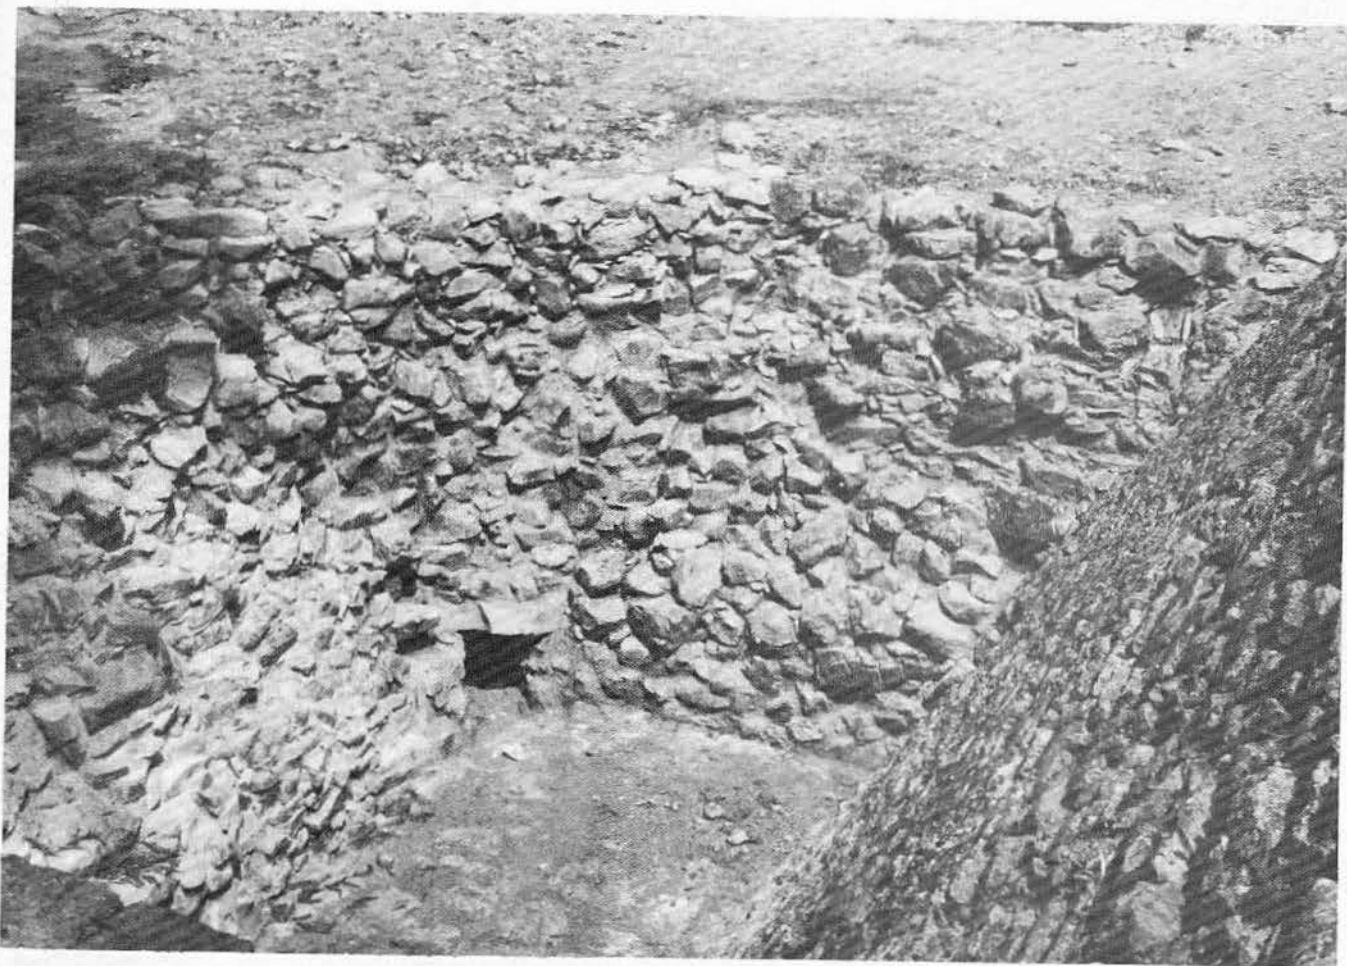
Fig 4. Con el fin de evitar la humedad que, a paso lento pero seguro, dañaba la cripta del Templo de las Inscripciones se consolidó este hoyanco de más de 2.50 m de profundidad, se enlajó el piso y se contruyó un desagüe bajo el mismo

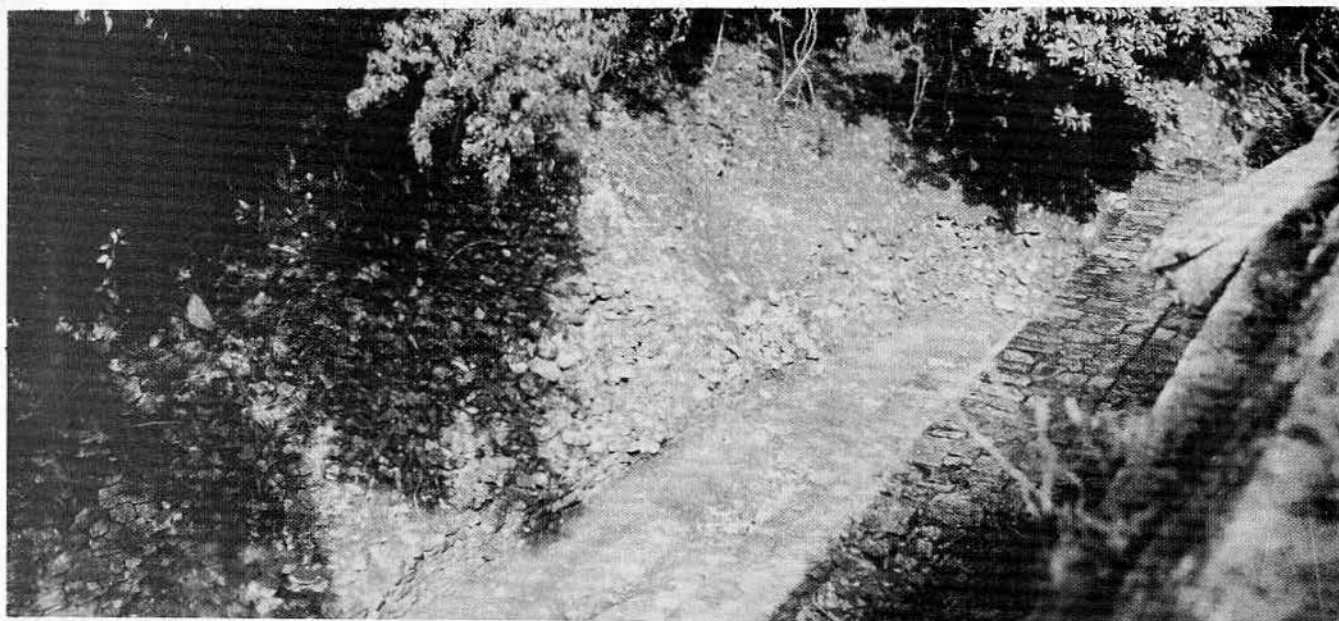
Fig 5. Los antiguos mayas construyeron un muro de contención en la parte posterior del Templo de las Inscripciones, pero, con el correr del tiempo, se fue minando la construcción, hecho que hizo necesario reconstruirlo casi del todo

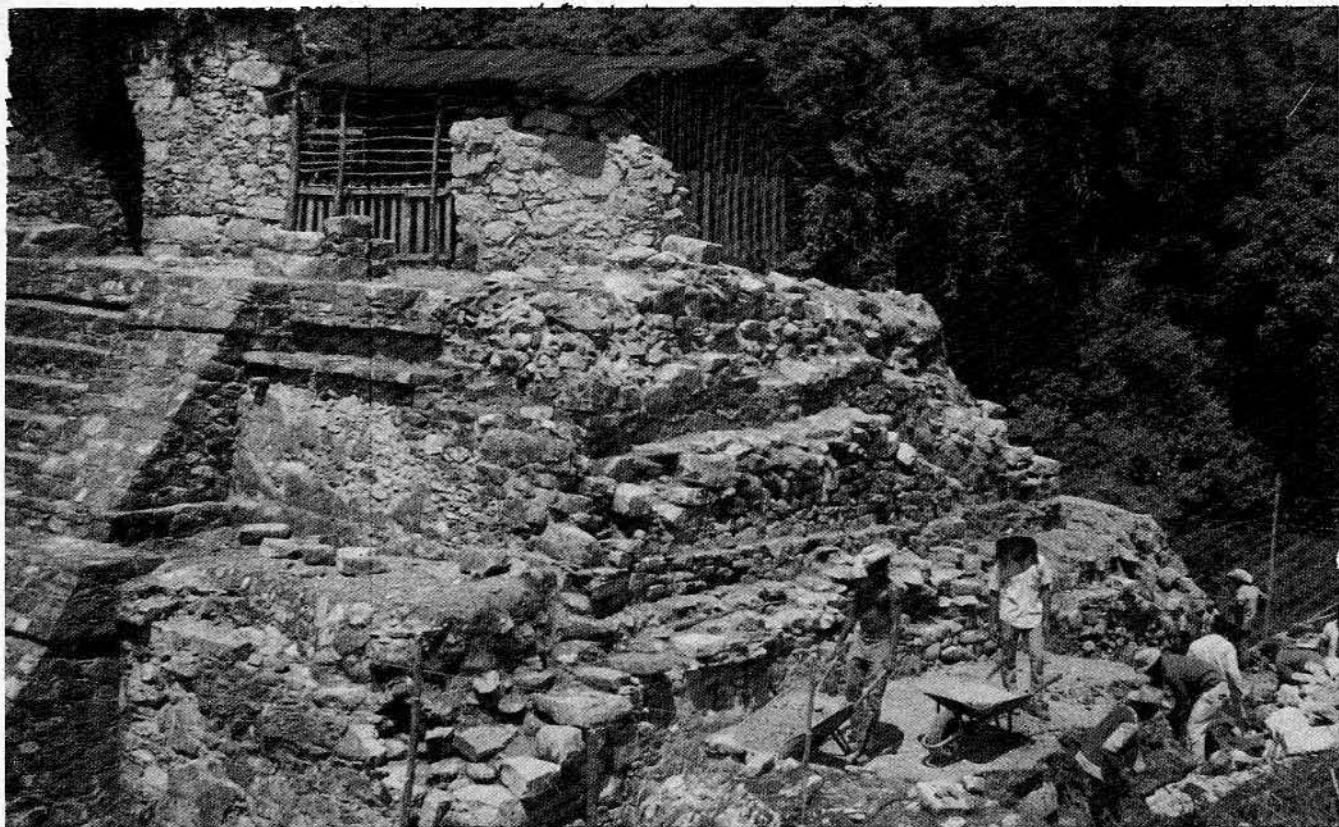
Fig 9. El lado norte del Edificio XIV justificaba las restauraciones que se harían fuera del plan de trabajo. Véase el deterioro en todos los cuerpos y compárese con el aspecto que presentaron al final de las restauraciones (Fig 10)
