Mantenimiento al sitio arqueológico El Santuario, Cerro de la Estrella, Iztapalapa

Resumen: El sitio arqueológico El Santuario se localiza en la ladera norte del Cerro de la Estrella y está dentro de la poligonal de protección de la zona arqueológica del mismo nombre; contiene una serie de vestigios arquitectónicos que van desde el Preclásico tardío hasta el Epiclásico, que se dejaron expuestos como resultado de la investigación arqueológica realizada entre 1977 y 1979. El sitio no recibía mantenimiento desde 1989, y, como se encuentra inmerso en una zona densamente poblada, con el transcurso del tiempo se convirtió en un basurero, lo cual provoca gran deterioro de los elementos arqueológicos que raya en el olvido del mismo. En este trabajo se presentan las actividades de mantenimiento y conservación realizadas como parte de las primeras acciones del “Proyecto de Investigación del Conjunto Arqueológico El Santuario”, con las que se logró la protección y dignificación del mismo.

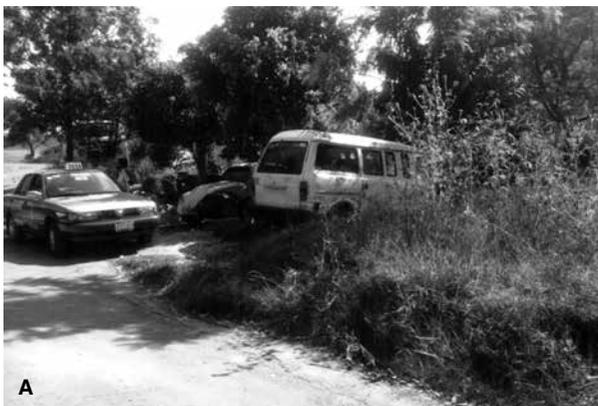
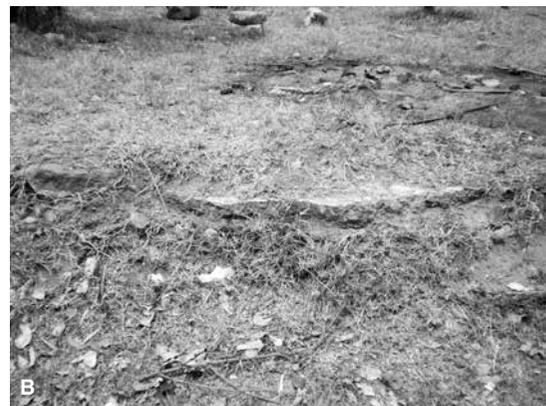
Por otro lado, sobre los montículos no excavados cruzaban los vehículos, había autos abandonados, basura, y en ocasiones el sitio incluso se utilizaba como taller mecánico o área para separar y almacenar desperdicios (figs. 6 y 7). Los muros y pisos estucados de origen prehispánico

● Fig. 6 Automóviles estacionados sobre un patio estucado.

estaban en muy malas condiciones: los muros presentaban grietas y faltantes de piedras, lo que ponía en riesgo su estabilidad, mientras los pisos se encontraban totalmente expuestos y se estaban desintegrando.

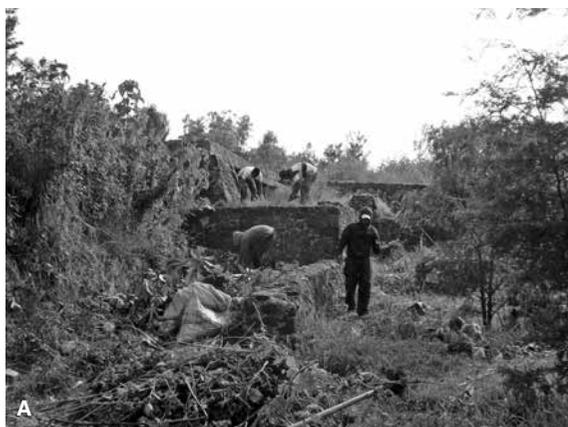
● Fig. 7 Concentración de basura y cascajo sobre los vestigios arqueológicos.

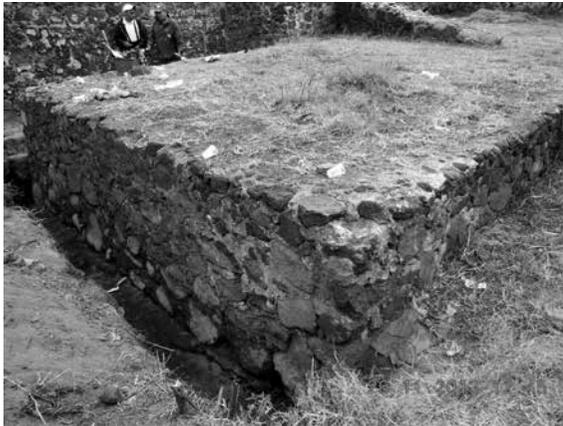
Se localiza en el extremo oeste del sitio y mide 13.80 m de largo por 5.50 m de ancho y 1.40 m de altura. Está delimitada por un muro de piedra volcánica de 30 cm de ancho (fig. 10). Los muros que delimitan la plataforma mostraban faltantes de piedra en algunas áreas, y de hecho sin cementante —sobre todo en el arranque de los muros—, lo que ponía en grave riesgo su estabilidad (fig. 11).

◉ Fig. 11 Muro norte de la Plataforma 1, donde se aprecia el faltante de cementante entre las piedras y sobre todo en el desplante del mismo.

Una vez limpia y consolidada la parte afectada de la plataforma, se niveló el área y se cubrieron los desplantes de ambos muros, compactando la capa de tierra y dejando una ligera pendiente para evitar la erosión pluvial (fig. 12). Aquí se realizó un pozo de sondeo para conocer sus características; se trazó como una cala en el extremo sur de la plataforma, con una orientación norte-sur y de 2 m de largo por uno de ancho (fig. 13).

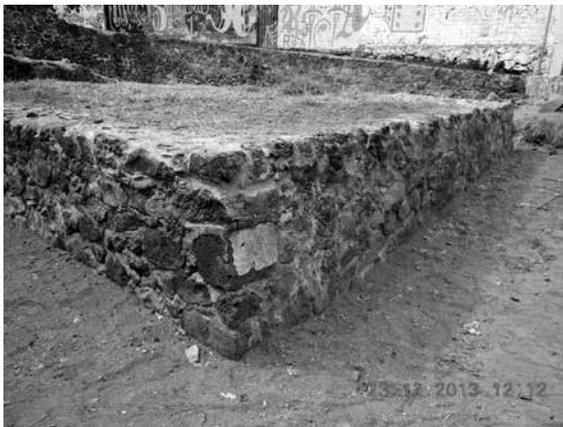
◉ Fig. 12 Aspecto final de la Plataforma 1 después de la consolidación.

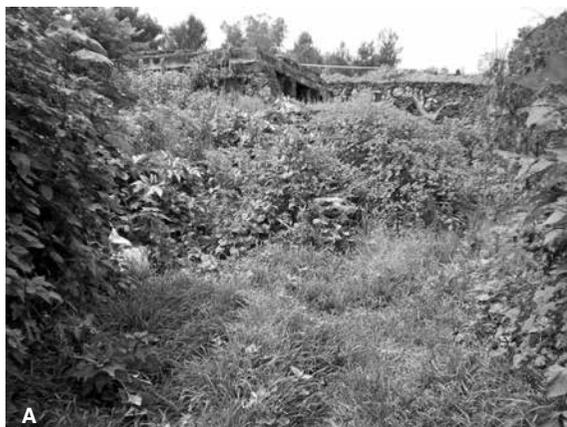
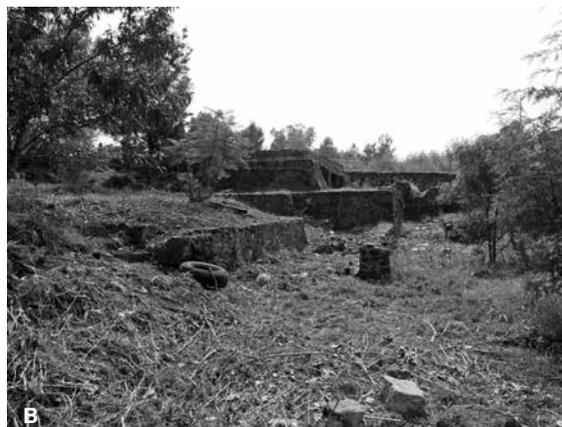
dirección de sur a norte. En el extremo sur del muro oeste, en la parte media superior creció un arbusto cuyas raíces penetraron y desprendieron algunas piedras, lo cual provocó la pérdida de la verticalidad del área circundante. Por el grado de afectación, y como debía retirarse la raíz por com-

Fig. 14 Plataforma 2, aspecto general antes y después de la limpieza de vegetación.

pleto, fue necesario mover algunas piedras del muro porque la raíz había penetrado 0.50 m hacia dentro del mismo; el área fue consolidada mediante anastilosis, sellándola con mezcla (figs. 14 y 15).

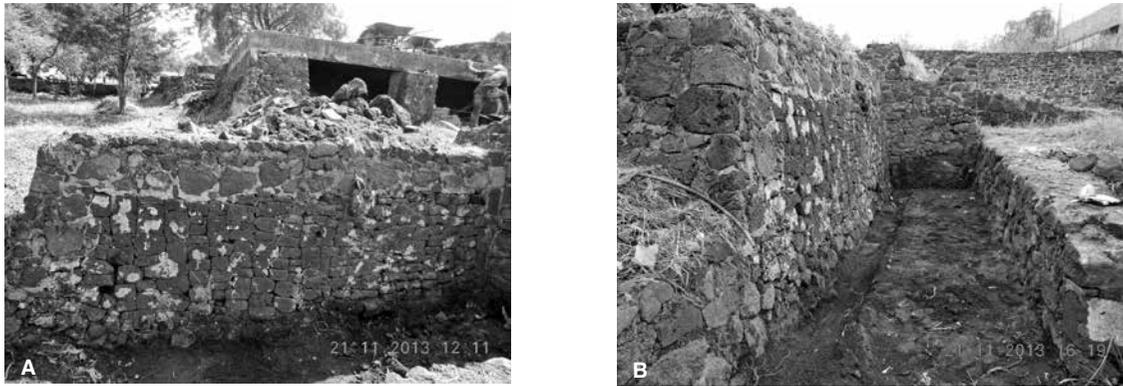
● Fig. 15 Vista general del muro oeste liberado, se aprecia el desplante y el tronco en la parte media superior en el extremo sur.

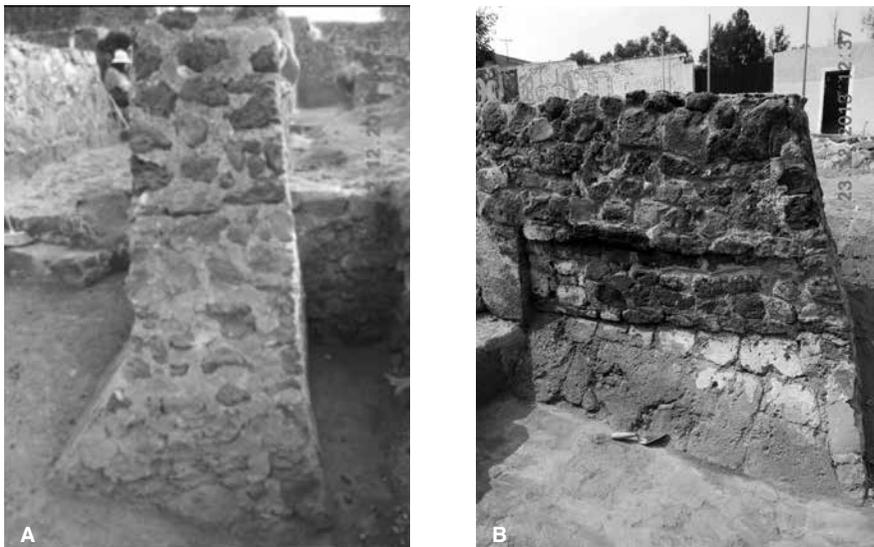
Al limpiar esta parte del muro pudimos observar las diferentes etapas en que había sido restaurado, pues cada una de ellas se diferenciaba por las técnicas con que fueron unidas las piedras, además del rajuelo ya mencionado y que marca la última sección del muro (figs. 17 y 18).

● Fig. 17 Parte final del muro, en el cual se observa las diferentes intervenciones que ha tenido en su restauración.

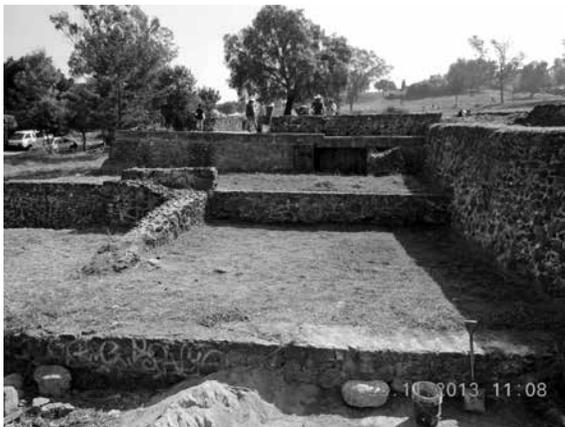
Los muros originales del segundo vano estaban deteriorados; el del sur estaba completo y conservaba la verticalidad, pero había perdido todo el cementante entre las piedras; el del lado este se

encontraba en muy malas condiciones en la esquina sur, pues había perdido el cementante y las piedras que lo componían se habían colapsado. El muro no cerraba por completo la ventana, ya que le faltaban en promedio 0.30 m de altura.

● Fig. 21 Ventana arqueológica cerrada en la Plataforma 3.

Para cerrar esta ventana arqueológica los vanos se tapiaron con un muro de 0.30 m de ancho, hecho con piedras sin carear, para diferenciarlos de los tramos originales realizados con piedras careadas. Para ello se excavó una zanja de 0.40 m de profundidad antes de iniciar la construcción, para que funcionara como cimiento, y al mismo tiempo se rellenaba el interior con tierra (fig. 21).

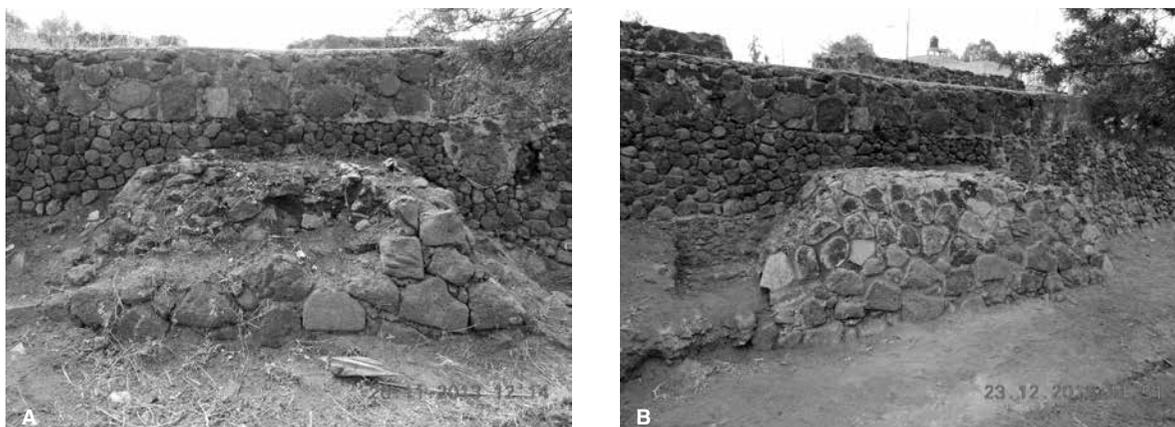
Al parecer, en las intervenciones anteriores se colocó una mezcla compuesta con cemento en áreas que carecían del cementante original —tal vez lodo—; a la fecha se perdió el resto del lodo original y tan solo se encontraron pequeñas áreas consolidadas con la mezcla moderna. La intervención consistió en consolidar todos los elementos con la argamasa ya mencionada, mientras en otras áreas fue necesario restituir la forma y volumen —indicados por los restos originales— con piedras de las mismas características que formaban los muros (figs. 24-26).

© Fig. 24 Segunda sección de muro antes y después de la intervención.

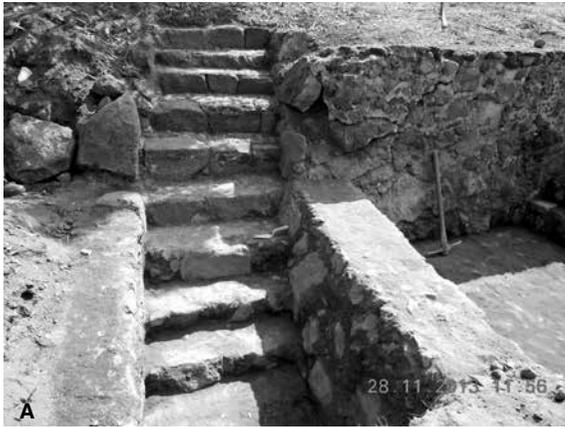
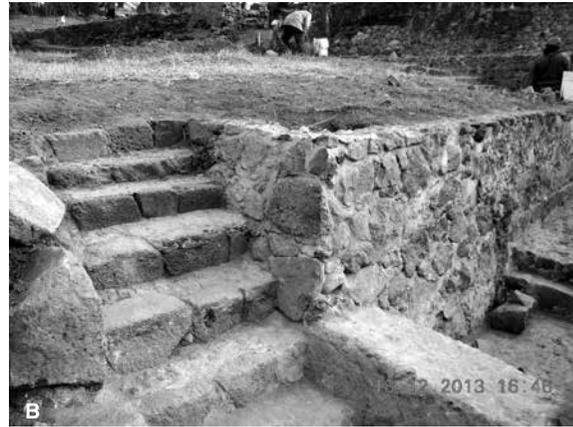
La plataforma corre de este a oeste en casi todo el extremo norte del sitio, mide 25 m por 12.80 m de sur a norte. Solamente se liberó el extremo oeste de la plataforma, pues el muro que la limita presentaba en general buenas condiciones; el mayor daño se encontró en la esquina noroeste, donde de hecho toda la esquina superior

© Fig. 27 Esquina norte del muro oeste, antes y después de la restauración.

estaba colapsada y por ello fue la primera en atenderse; ello implicó desprender totalmente la sección y restaurarla por medio de anastilosis (fig. 27).

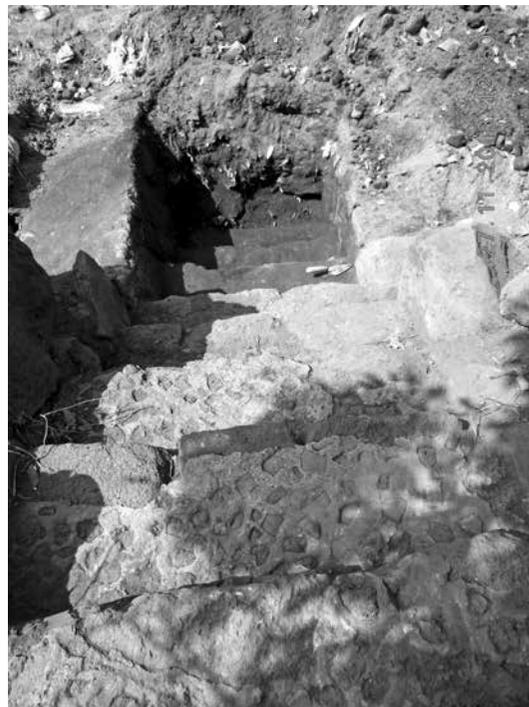
Tanto la escalera como los muros se encontraban en buenas condiciones, solamente requerían limpieza. Cabe señalar que en los trabajos de restauración de alguna de las dos temporadas de trabajo anteriores, los primeros cinco escalones fueron consolidados con cemento y se les incrustaron fragmentos de cerámica (fig. 30).

● Fig. 30 Detalle de la escalera 1, donde se observan los fragmentos de cerámica colocados durante la restauración.

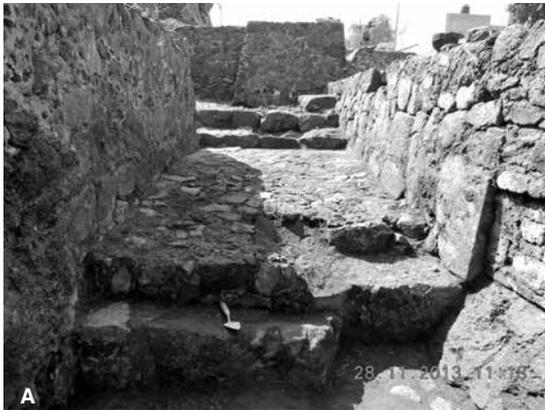
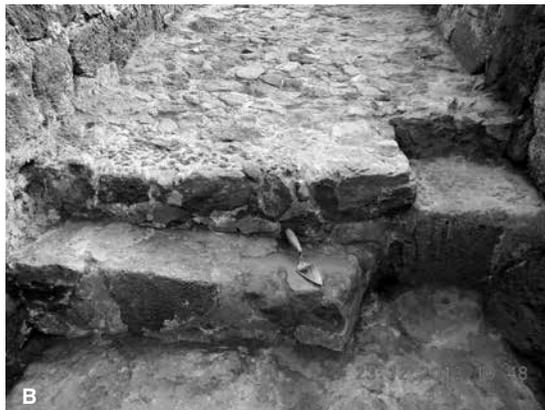
Las condiciones generales de la escalera eran malas, ya que las zonas con escalones, a pesar de tener casi completas las piedras constituyentes, carecían de cementante y estaban a punto de colapsar; las rampas también habían perdido el cementante en algunas áreas y evidenciaban faltantes de piedra. Se consolidaron las juntas y se restituyeron las piedras donde fue necesario (figs. 32 y 33).

● Fig. 32 Primer tramo de escalera, antes y después de la intervención.

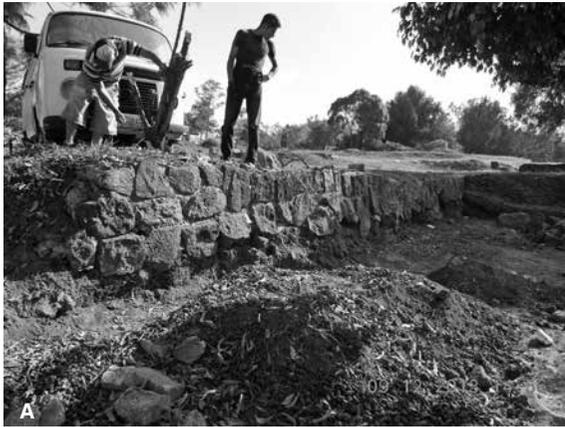
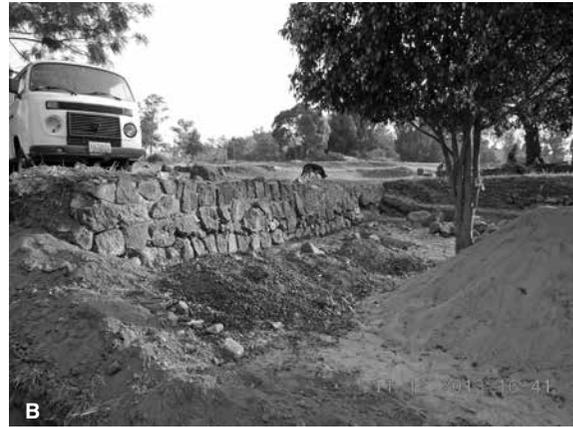
podría no considerarse parte de la plataforma, se encuentra sobre ella y limita el espacio de la misma. El muro corre de norte a sur a lo largo de 12.80 m, con altura promedio de 1.40 m. Su estado de conservación era crítico: se encontraba totalmente expuesto y había perdido el cementante en su desplante; además, por la aparente disminución en la altura de la plataforma sobre la cual está construido, de hecho se encontraba “flotando”. Tal situación provocó que el estrato detrás del muro saliera por la parte inferior del mismo y dejara espacios vacíos detrás, lo cual era otra amenaza para su estabilidad. Se consolidó de la misma forma que los elementos anteriores (fig. 34).

● Fig. 34 Vista general del muro este antes y después de la intervención.
