La restauración de monumentos arqueológicos. El caso del Adivino de Uxmal

Alejandro Villalobos Pérez
Noemí Castillo Tejero

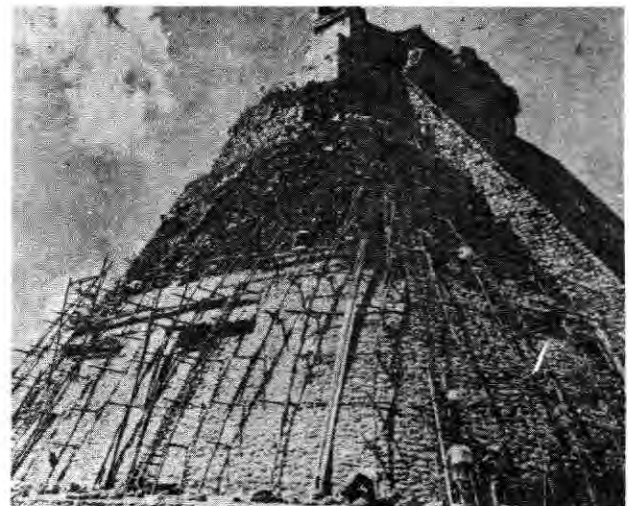
Figura 1. Recubrimiento del Adivino de Uxmal por Sáenz (1969, 11).

"Es una norma aprobada que no se justifica de manera alguna la restauración hipotética de un edificio arqueológico ni que un edificio deba reconstruirse totalmente para que el público aprecie sus valores" (Molina, 1975: 71). Ejemplo de ello son los edificios F de Cholula, Teotenango y el Adivino de Uxmal; a este último "se le hizo un recubrimiento total de los cuatro lados de los cuerpos" (Sáenz, 1969: 11) (figs. 1 y 2).

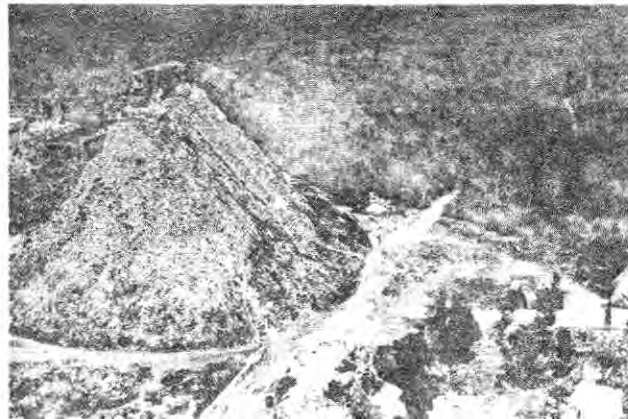
En la pirámide del Adivino de Uxmal fue conservado gran parte de su recubrimiento original antes de la exploración; sin embargo no se justifica el recubrimiento con material nuevo de las partes faltantes, ya que la consolidación de los grandes tramos del paramento original, que aún estaban *in situ*, y la consolidación del núcleo expuesto, hubiera sido una correcta solución (figs. 3 y 4).

Figura 3. El Adivino de Uxmal antes de ser intervenido (acervo Marquina F. A. UNAM 14 F (873).

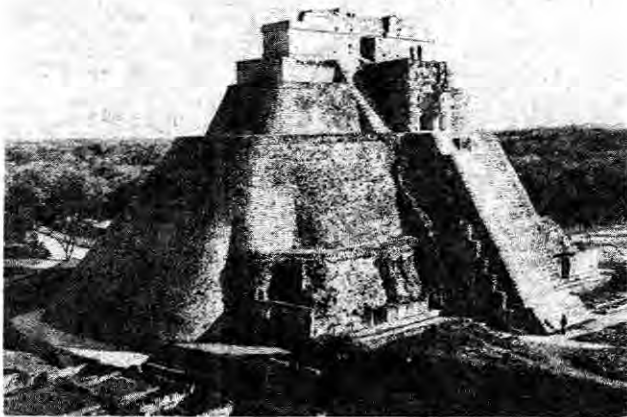
Figura 2. El Adivino de Uxmal terminado de recubrir.

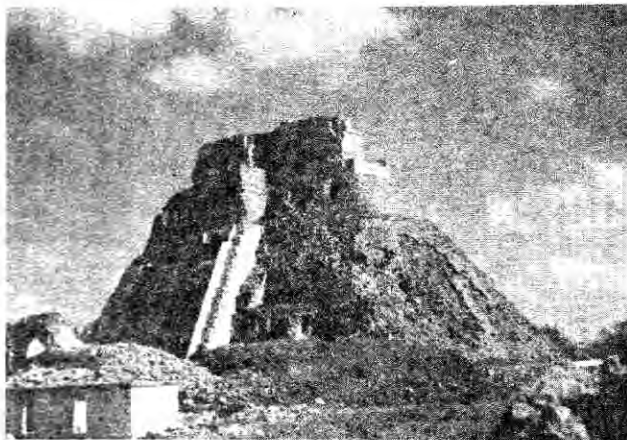
Figura 4. El Adivino de Uxmal en 1956 (foto de N. Castillo Tejero).

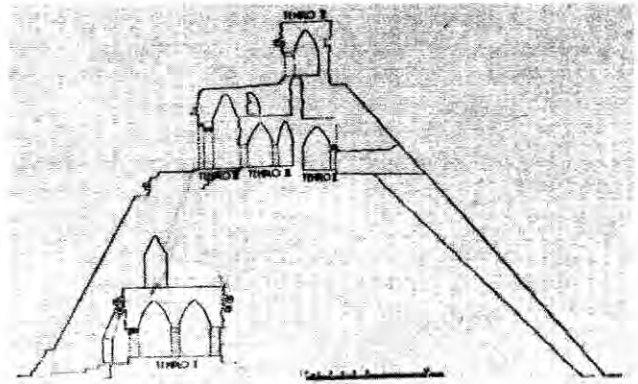
Hubiera sido ideal que en vez de gastar en la reconstrucción del paramento se hubiese trabajado más el interior del núcleo, el cual tuvo "al menos cinco etapas constructivas" (Ruz, 1966) (fig. 5).

Figura 5. Corte de la Pirámide del Adivino de Uxmal según A. Ruz (1966,9).

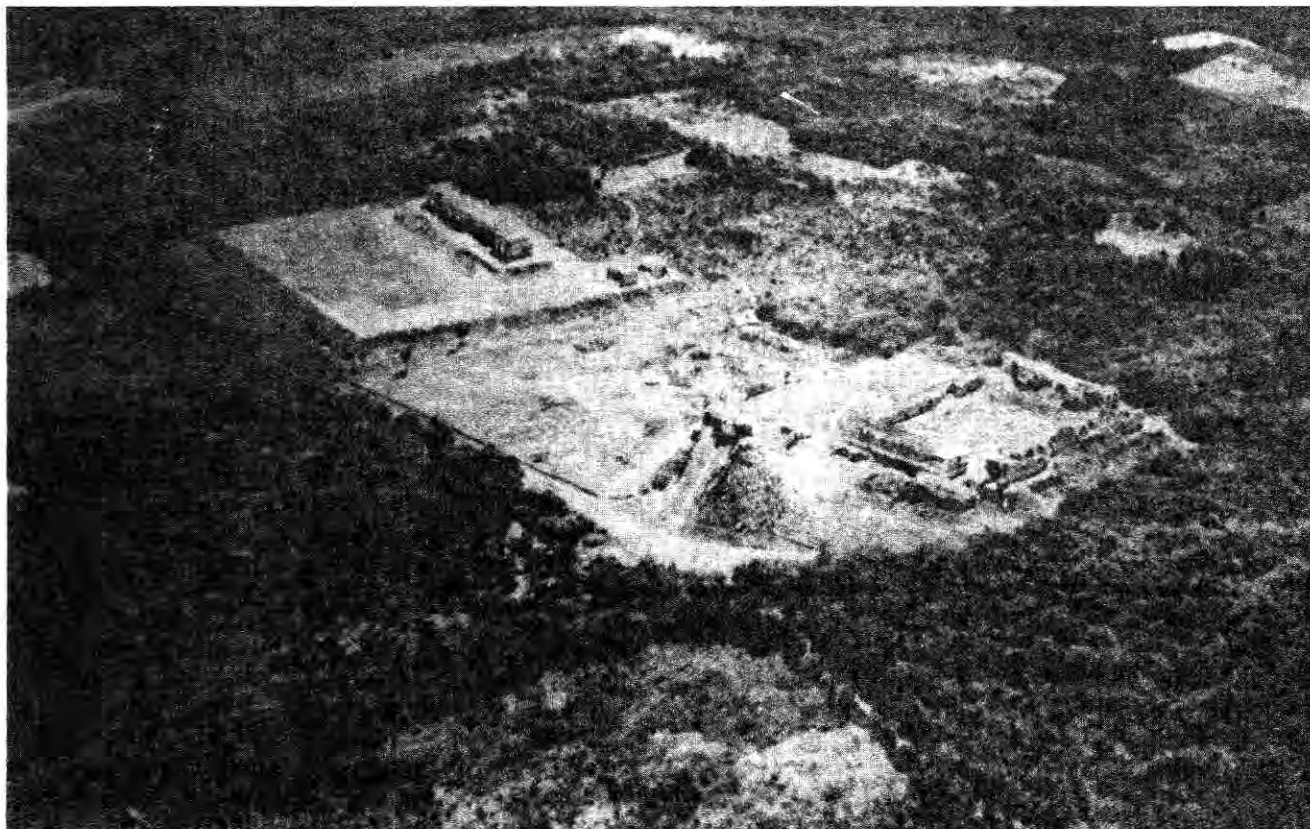
Sexta: En estas condiciones, las deformaciones de la estructura obedecen a las condiciones de su técnica constructiva y al efecto producido por los elementos del medio ambiente, entre ellos, la precipitación pluvial que al filtrarse por las cavidades, entrecalles, edificios superiores y otros elementos, produce fisuras capilares por las que el agua penetra hasta encontrar una salida o superficie impermeable, antes de su eventual evaporación o congelación (fig. 9).

Décima: La falta de mantenimiento preventivo, la presencia de elementos extraños a la estructura (luz y sonido con sus canalizaciones), así como el desnivel que el emplazamiento del edificio presenta hacia la zona de fisuras (lienzo norte), pueden junto con los mencionados, contribuir enormemente al estado actual del Templo del Adivino.

Figura 9. Fotografía tomada por Marquina (1964) donde se ve el Adivino de Uxmal en su ángulo NE y que corresponde a la zona de escurrimiento natural del terreno.

Para solucionar el confinamiento de humedades por precipitación, proponemos desagües a cielo en el sector norte, que es el desnivel natural del terreno.
