Alberto Juárez Osnaya
Dirección de Estudios Arqueológicos, INAH
Moramay Estrada Vázquez
Escuela Nacional de Antropología
e Historia, INAH
Gabriela Valenzuela Pérez
Escuela Nacional de Antropología
e Historia, INAH

Secuencia constructiva del edificio de La Comunidad y criterios de conservación y restauración

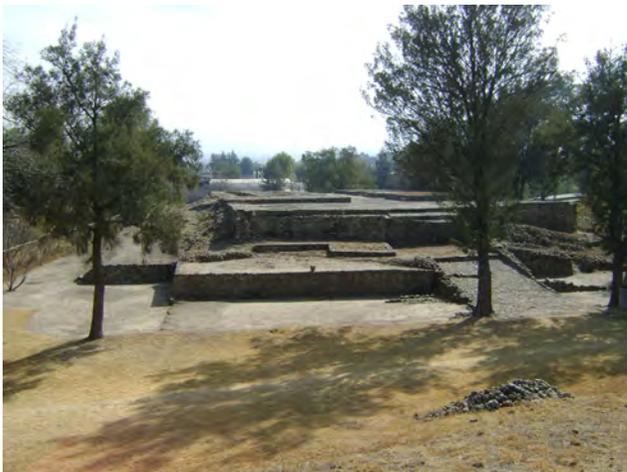
Fig. 1 Fachada principal del edificio antes de los trabajos de conservación y restauración (2010). Vista de oeste a este.

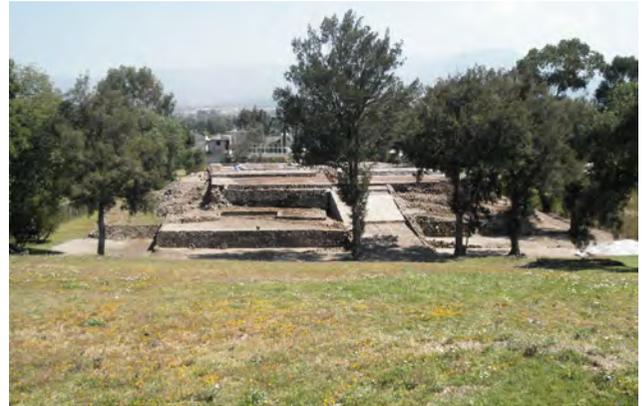
Fig. 2 Restitución de la rampa por los custodios en el 2011. Vista de oeste a este.

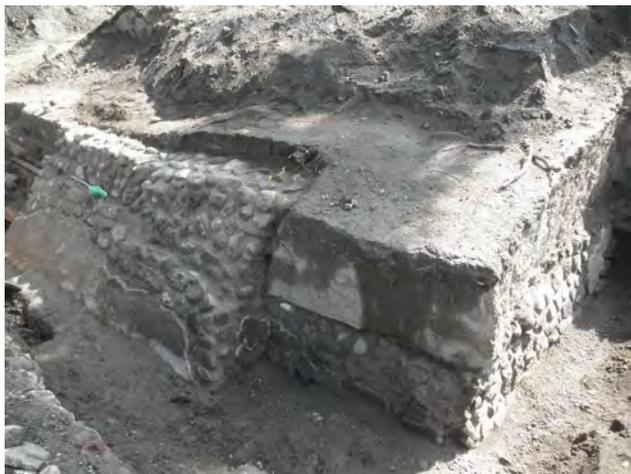
Fig. 25 Restos de la alfarda sur y esquina SW de la plataforma basal. Vista de oeste a este.

La esquina SW de la plataforma se encontró en muy mal estado de conservación pero se logró precisar un juego de ángulos remetidos y en saliente muy característico de los edificios en Huexotla en su última etapa constructiva. Después de la alfarda sur, el paramento hace un ángulo de 90° hacia el este (1.00 metros), y se pierde su continuidad debido a la remoción del relleno. Sin embargo, tomando como referencia el núcleo expuesto, seguramente el alineamiento debió hacer un vértice hacia el sur para posteriormente continuar nuevamente hacia el este. Es importante mencionar que ya no se pudo registrar la continuidad de la escalinata lateral norte debido a la alteración y destrucción que ha sufrido toda el área (figura 26).

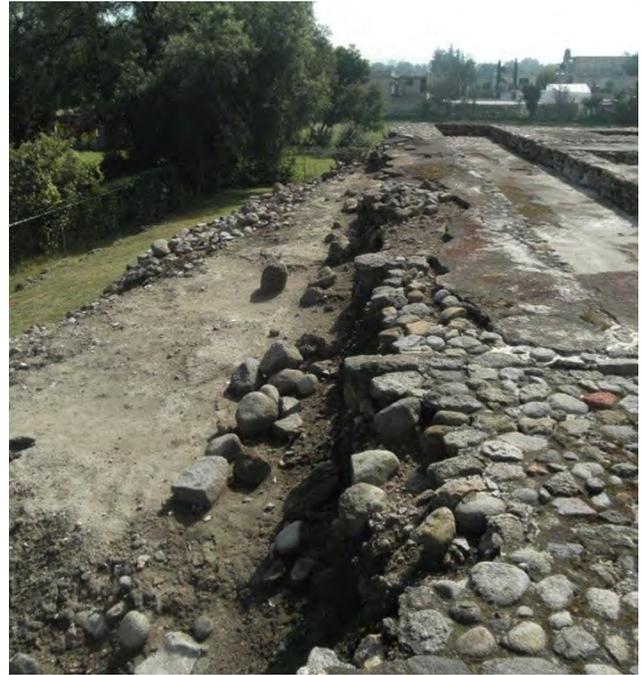
Fig. 31 Derrumbe de material constructivo del muro perimetral norte y banqueta adosada. Vista de oeste a este.

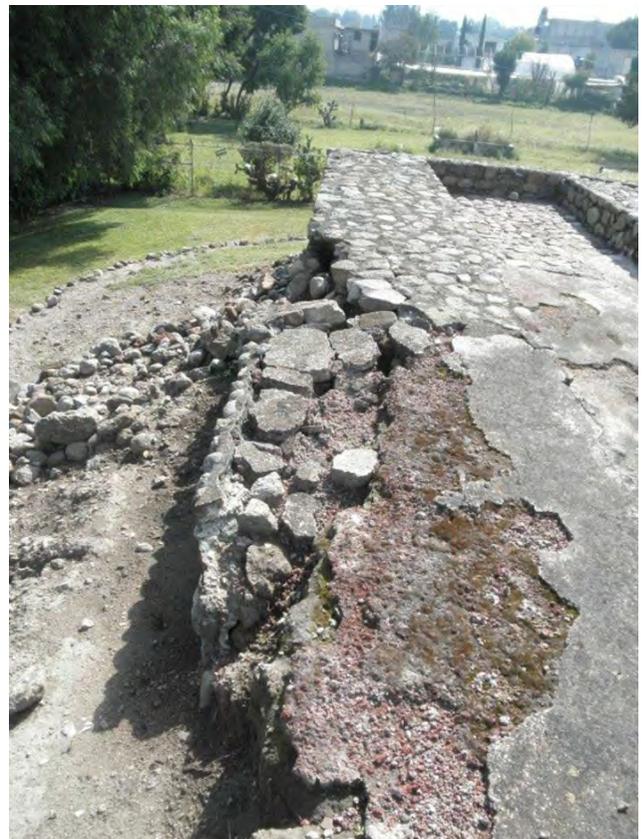
Fig. 32 Detalle de la figura 31. Extremo SE. Vista de oeste a este.

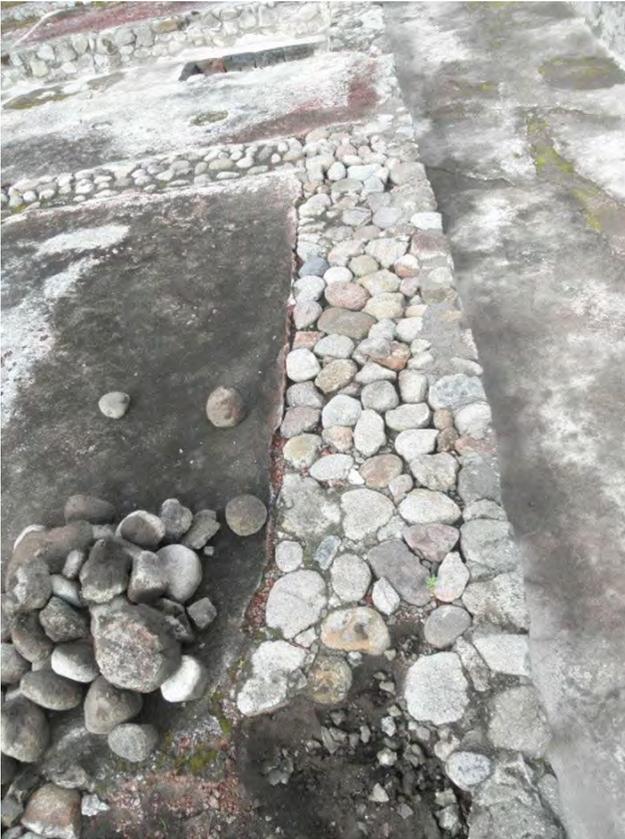
Fig. 33 (izq. arriba) Núcleo de muro medianero sin consolidar y a ras de piso. Vista de este a oeste.

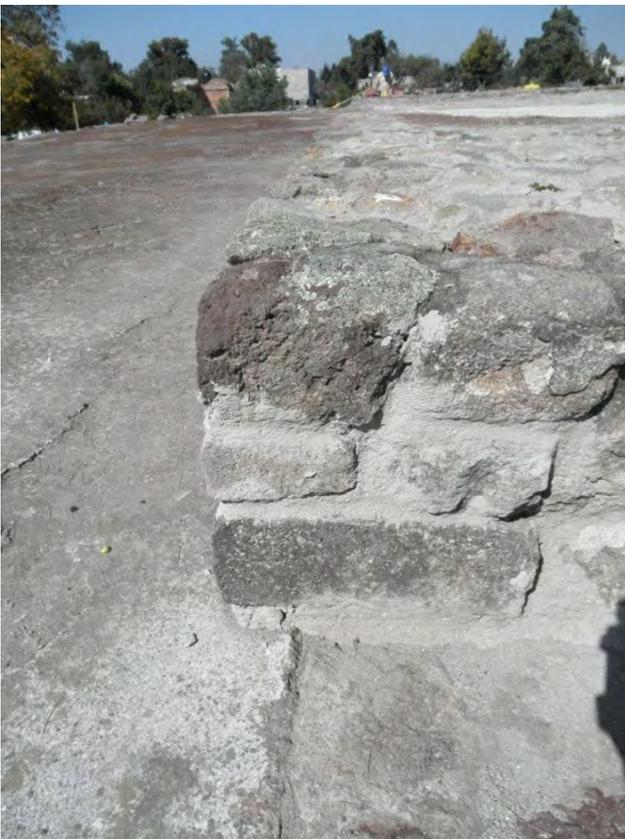
Fig. 34 (izq. abajo) Banqueta exterior adosada al grueso muro que forma el área porticada del recinto superior. El desplante no coincidía con el chaflán del piso. Vista de sur a norte.

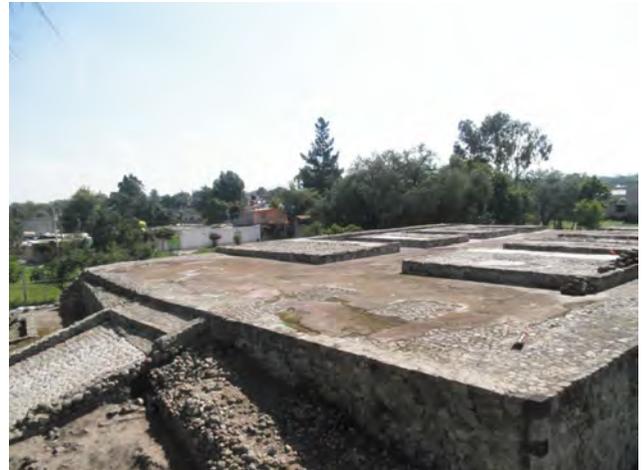
Fig. 35 Recinto superior antes de los trabajos. Esquina SW. Vista de sur a norte.

los pilares sólo se utilizó en los primeros muros —lado norte y sur—, que proceden del acceso porticado debido a su espesor y longitud (1.50 metros de grosor por 9.00 metros de largo). De igual manera, se realizó la recuperación del núcleo del muro perimetral en la esquina NW y el núcleo de la banqueta de la esquina SW del recinto superior. La esquina interna y el ancho del pasillo se dejó sólo sugerido para indicar su alineamiento y así evidenciar la parte faltante del edificio en su lado sur. Con la integración de los núcleos de los paramentos y pilares no sólo se muestra la planta original que tenía el recinto superior, sino también se dio estabilidad y unidad visual al edificio, así como una mejor interpretación arquitectónica de la edificación (figuras 35, 36, 37 y 38).

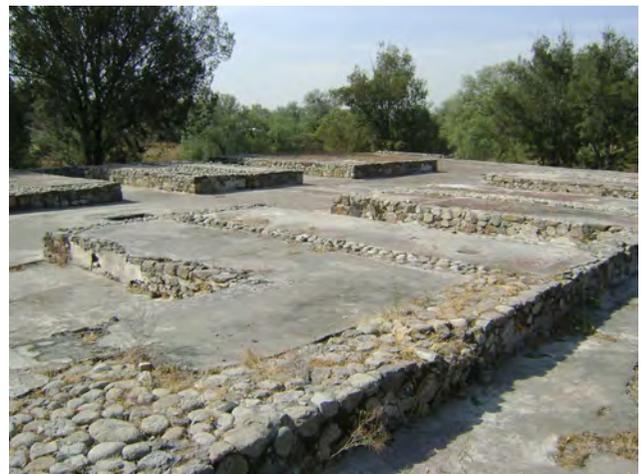
Fig. 36 Banquetas y muros medianeros de las habitaciones antes de su intervención. Vista de norte a sur.
