## Correspondencia de Carlos R. Margain sobre la zona de El Cerrito, Querétaro\*

El Cerrito (Querétaro )  
Querétaro, 16/9/41  
C/R/Margain  
Pino Suárez 15 Pte.

A continuación me permito informarle del es-  
 tado de los trabajos de exploración que se efec-  
 túan en la zona de "El Cerrito", municipio de  
 Villa Corregidora, Qro.

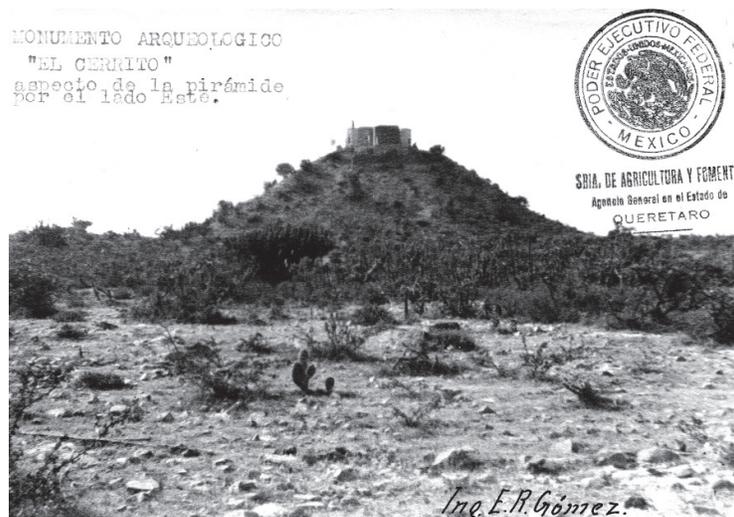
● Fig. 1 Monumento arqueológico "El Cerrito", aspecto de la pirámide por el lado este.

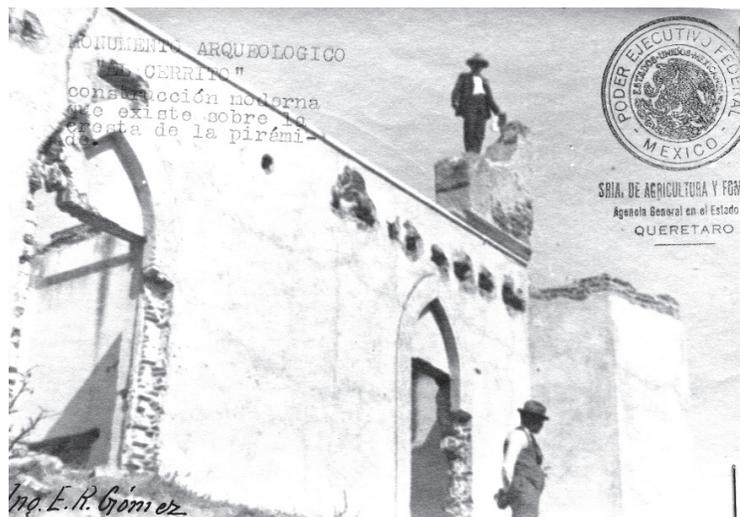
● Fig. 2 Monumento arqueológico "El Cerrito", construcción moderna que existe sobre la cresta de la pirámide.

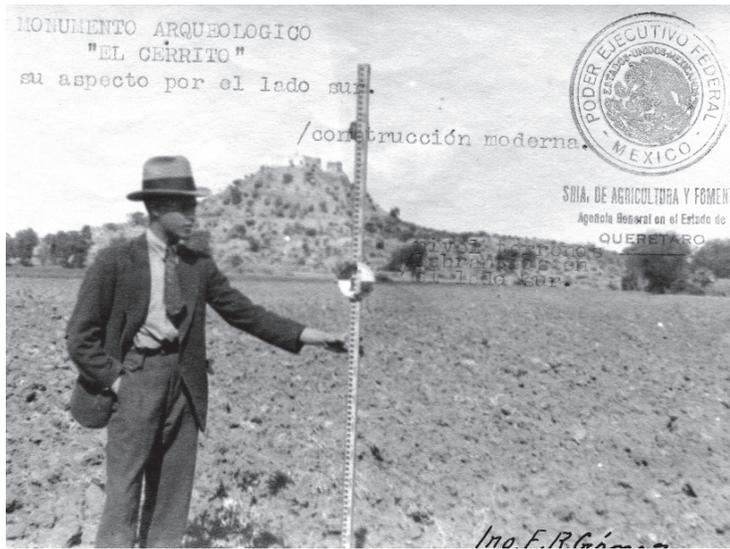
● Fig. 4 Monumento arqueológico "El Cerrito", su aspecto por el lado sur/construcción moderna.

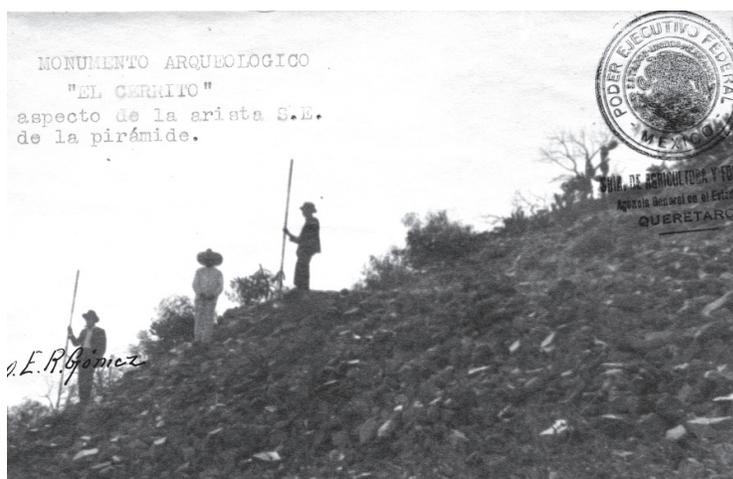
● Fig. 5 Monumento arqueológico "El Cerrito", aspecto de la arista S-E de la pirámide.

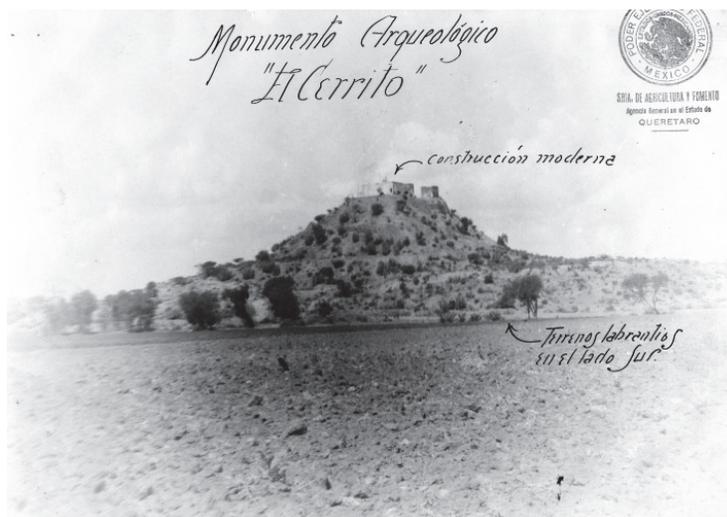
● Fig. 7 Monumento arqueológico “El Cerrito”, construcción moderna, terrenos labrantios en el lado sur.

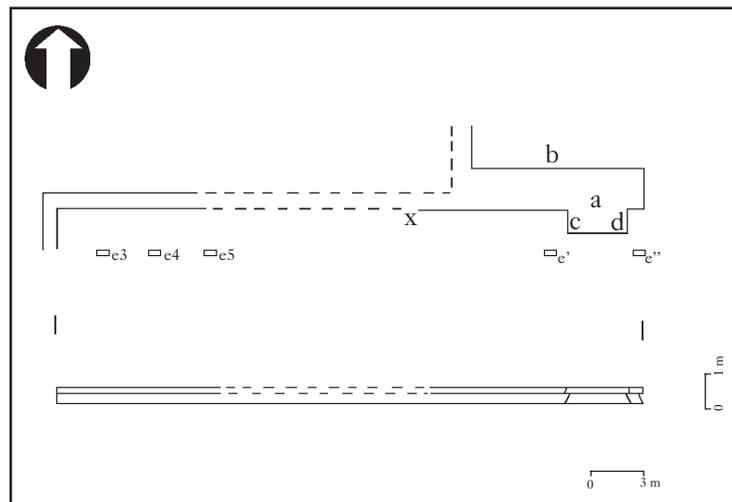
● Fig. 8 Esquema 2. Lugar donde se inició la cala WE.

Con lo anterior, la cala así efectuada, puso en claro que la pequeña plataforma de .44 m de alto ([incluyendo] la cornisa) encontrada en un principio, al prolongarse hacia el este formaba una saliente que se adelantaba 9.93 m del comienzo de los cuerpos o taludes que constituían propiamente la pirámide (contados desde el que está sobre la misma banqueta de .44 m que tiene .87 m de ancho, medidos desde su cornisa hasta el arranque del siguiente talud). Dicha saliente afecta la forma reproducida en el aproximado esquema siguiente:

Es de notarse, respecto a esta plataforma saliente que: a) en la parte "a", que forma a su vez otra saliente, la plataforma se encuentra mejor conservada, quizás debido a su forma de construcción; b) que los 9.93 m de "b" constitu-

yen un muro recto, sin cornisa; *c*) que a 1.16 m de la esquina “c” y a 2.30 m respectivamente de la línea general del muro de la plataforma, así como a la misma distancia, en la esquina “d”, se encontraron restos de unas gruesas vigas —quemadas en parte— enclavadas en el piso (de mezcla, perfectamente pulido y conservado), “e”, dichas vigas medían ca. .45 x .60 m; *d*) que a una distancia igual de la línea general del muro —2.30 m— de la pequeña plataforma, sólo que en el extremo oeste, se encontraron otros tres restos similares de trozos de madera enclavadas en el piso (e3, e4, e5), y a distancias regulares una de otra, lo que permite suponer que, según la distancia que media entre ellas, deben haber existido otras en donde el piso original ya no se conserva, cuyo número y colocación serán determinados una vez terminado un desescombro algo más completo.

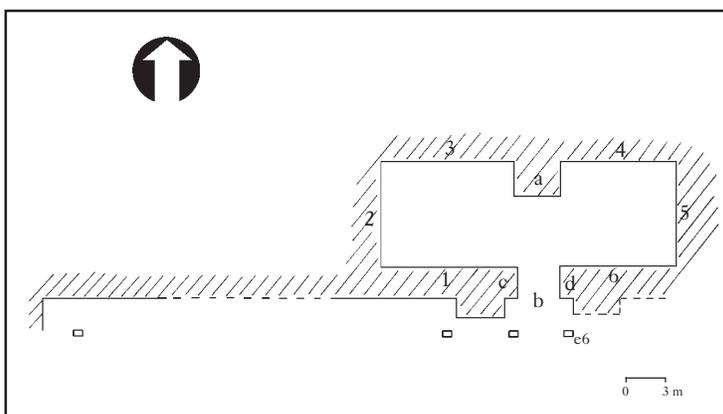
● Fig. 9 Esquema 3.

Con lo anterior quedó evidenciado: *a*) que la plataforma que formaba una saliente de 9.93 m mencionada en el inciso anterior (1°), se continúa en tal forma que afecta la planta siguiente:

*b*) El patio así formado tiene, precisamente por el lado en donde se encuentra un acceso, una plataforma saliente ya mencionada, marcada en el anterior esquema con “a”.

*c*) El acceso a dicho patio está formado por el extremo de la saliente, encontrada en (1°) y otro extremo (que es hasta donde hoy ha llegado la cala) situado en el lado opuesto, el cual por lo que [se] ha visto de él, afecta la misma forma de construcción (tiene cornisa) y posiblemente tenga la misma forma (cosa que se revelará en cuanto la cala avance). El acceso está marcado con “b” y los extremos que lo forman con “c” y “d”.

*d*) Que de [en] todo el patio así formado, todos los muros (1, 2, 3, 4, 5, 6,) no tienen cornisa, cosa que sólo poseen la saliente “a” y los extremos que forman el acceso “c” y “d”.

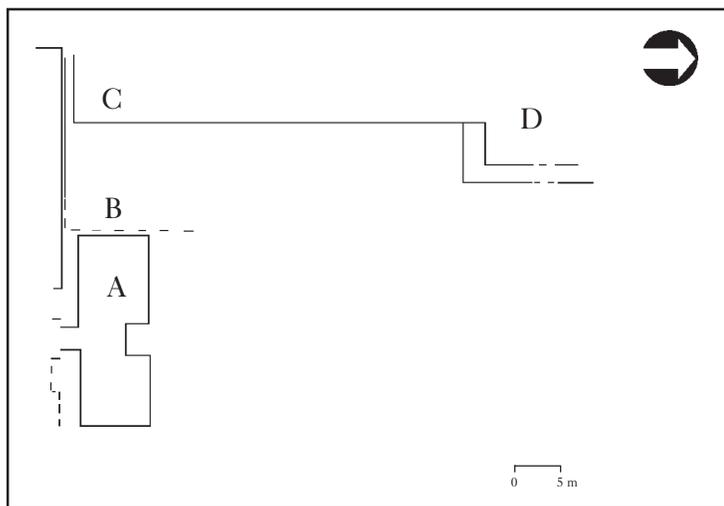
● Fig. 10 Esquema 4.

A. Patio y plataformas salientes mencionadas en (1°) y (2°).

B. Línea de arranque del 2do. talud —si se considera como 1° a la pequeña plataforma de .44 m de alto—.

C. La línea punteada indica posible curso, aún no localizado.

Línea del primer talud encontrado en la cara este de la pirámide; constituye el 3°, en este ángulo de la pirámide, (el ángulo sureste), si se considera como 1° —repetimos— a la pequeña plataforma de .44 m de alto.

D. Conjunto de muros, taludes, que vienen a constituir, por su colocación y forma —entrevistas hasta lo que va de cala— una plataforma saliente —de 2 cuerpos— similar, hablando en términos generales, a la que se encuentra adosada a las pirámides de Teotihuacán. Si se considera nada más la proporción, esto es, la relación de tamaño de la plataforma adosada a la pirámide con el tamaño de ésta, en el presente caso se presenta un tipo intermedio, en lo relativo a dichas relaciones —repetimos—, entre la Pirámide del Sol y la de la Luna. Si bien que la apreciación acabada de expresar es un tanto *a priori* pues, aún no se ha visto el tamaño completo de la plataforma adosada a la cara este de la pirámide.

La línea de muros y taludes, marcada con “a” constituye el primer cuerpo de la saliente; la marcada con “b”, el segundo, colocado a 1.35 m sobre el anterior.

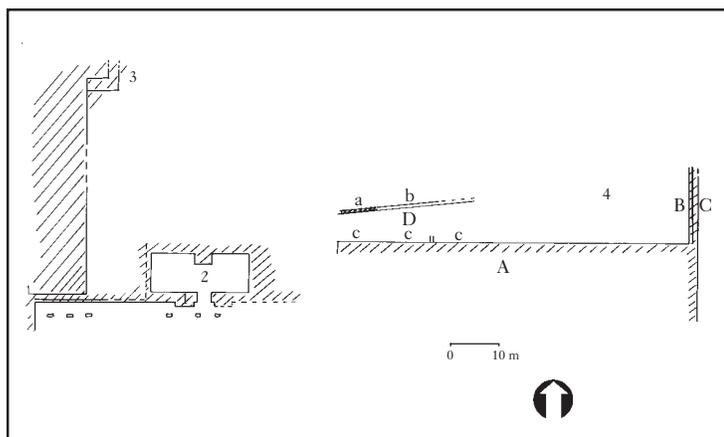
● Fig. 11 Esquema 5.

A. Es el muro o talud mencionado en [el inciso] (5°), con las características allí mismo mencionadas.

B. Muro de retén y cimentación, mencionado en [el inciso] (6°).

C. Primer talud de la plataforma sobre la cual descansa la pirámide, ver [el inciso] (7°).

D. Caño mencionado en [el inciso] (8°), en el cual “a” muestra el tramo que aun conserva las lozas superiores; “b” los 12.10 m que muestran bien conservadas las paredes laterales del caño; “c” distancias —tomadas cada 10 m— del caño con relación al muro A que muestran el sentido de dirección que sigue el primero con relación al último.

En este esquema están marcados todos los [puntos] que antecedieron, en forma tal que éste constituye un plano —aproximado— de conjunto. El N°. 1 es la saliente reproducida en el primer esquema. El 2 el recinto o patio circundado por la plataforma de .44 m de alto (ver 2°). El 3 la saliente o adosamiento en la cara este de la pirámide. El 4 los mu-

Me he permitido hacerles ver a los miembros del Comité de la Junta que financia los trabajos, que es necesario hacer unas obras de consolidación en determinadas partes que han sido descubiertas, pues, de no ser así, éstas no pueden quedar al descubierto porque terminarían por destruirse. Para ello es necesario más dinero, el cual me han dicho será reunido. También les manifesté que si no fuere así dichas partes tendrán que ser cubiertas —si no se consolidan— antes de que yo me retire. Entre los sitios que necesitan ser consolidados está la parte conservada de la plataforma de .44 m de alto, que todavía muestra todo el revestimiento de estuco, el cual para evitar su destrucción tiene que ser consolidado.
