Rehabilitación estructural de la fachada y del sector poniente de la cubierta del templo de San Luis Obispo de Tolosa Pueblo de San Luis Tlaxialtemalco, delegación Xochimilco, Ciudad de México

Palabras clave: comportamiento, sísmico, hundimiento, seguridad y rehabilitación.

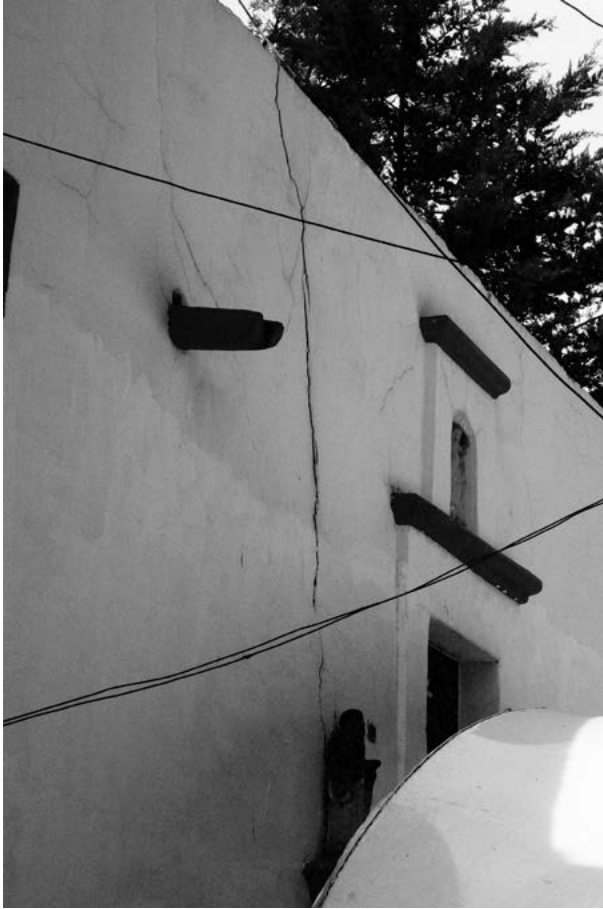
Figura 4. Fisuras y grietas en la parte superior de la fachada principal. Fotografía de Rogelio Vargas Villanueva, 2014.

A raíz de presentarse durante la última década un severo patrón de fisuras y grietas (que evolucionaron hasta fracturas) en la fachada del templo y en la bóveda del techo adyacente a dicha fachada, la comunidad del pueblo —a sugerencia del presbítero Jaime Ávila Sánchez— formó una comisión constituida por feligreses para promover y organizar la rehabilitación de la fachada y parte de la cubierta del templo (figura 4).

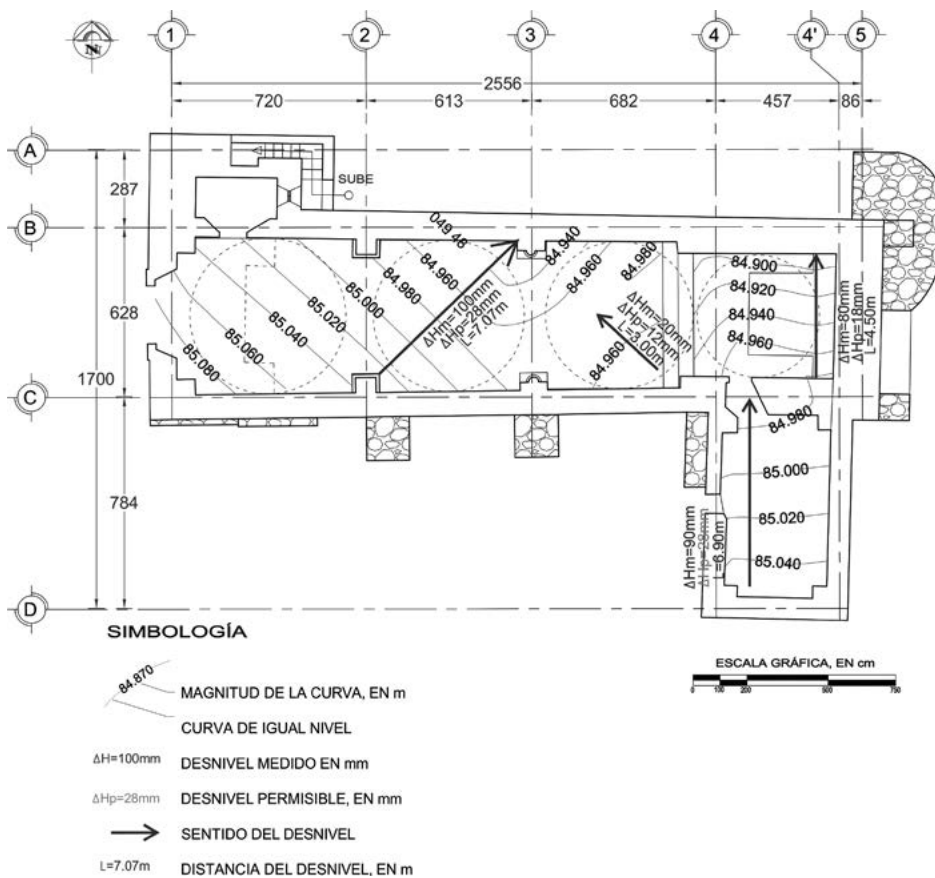
A partir de los resultados obtenidos de la nivelación del piso de feligresía, que se considera representativa del comportamiento histórico del inmueble, se elaboraron curvas de igual nivel (figura 10). Las curvas de igual nivel acusan una distribución de movi-

mientos verticales no uniforme, con un patrón de hundimiento menor al norponiente y mayor en el sector noreste, manifestándose, en el tercio central del muro norte, los asentamientos históricos de mayor magnitud.

La distribución y magnitud de las curvas de igual nivel muestran que en toda la superficie que abarca el templo los movimientos verticales diferenciales rebasan en más de 50% el rango permisible establecido en las Normas Técnicas Complementarias del Reglamento de Construcciones vigente para el Distrito Federal. El desnivel más desfavorable se registró de sur a norte, con una magnitud de 80 mm, en una distancia de 4.50 m.

Figura 10. Curvas de igual nivel del piso de feligresía. Dibujo elaborado por Rogelio Vargas Villanueva, 2014.

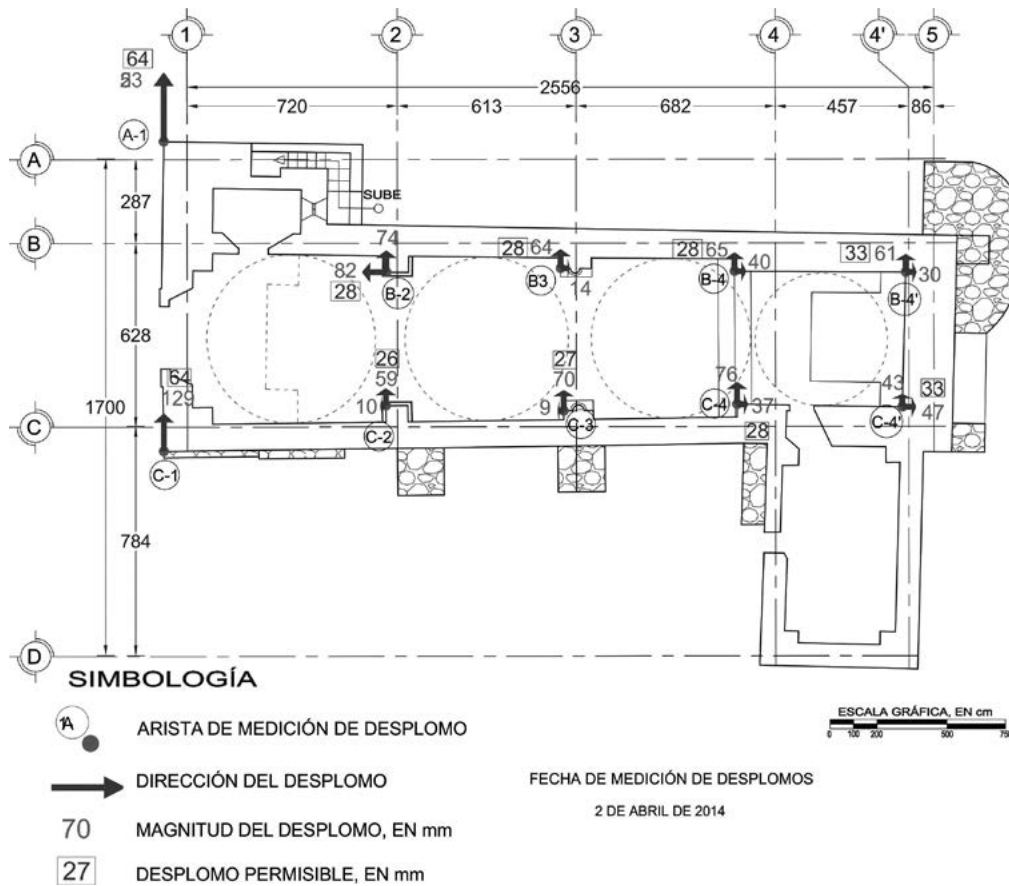
Los resultados de la medición de desplomos en aristas representativas del templo se muestran en la figura 11 y se indican de manera resumida en las tablas 1 y 2. Asimismo, tanto en esa figura como en las tablas de referencia se observa que la mayoría de los desplomos medidos en las aristas representativas del templo se pre-

senta de manera consistente en las direcciones norte y oriente, cuyas magnitudes rebasan el rango permisible que establecen las Normas Técnicas Complementarias del Reglamento de Construcciones vigente para el Distrito Federal. La mayor pérdida de verticalidad se manifiesta en las aristas A-1 y C-1 (en dirección norte), localizadas sobre la fachada, con magnitudes de 235 y 129 mm, respectivamente (figura 11).

Figura 11. Resultados de desplomos (2 de abril de 2014). Dibujo elaborado por Rogelio Vargas Villanueva, 2014.

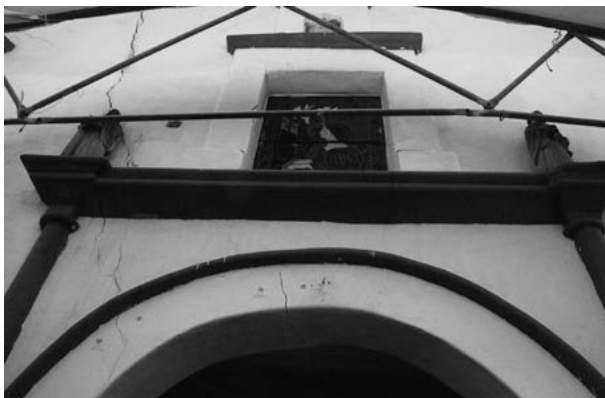
Figura 12. Grietas y fisuras en la fachada principal. Fotografía de Salvador Ávila Gaytán, 2015.

fisuras y grietas han evolucionado y aumentado su abertura, situación que incide en las condiciones de seguridad y servicio del templo, sobre todo en los sitios donde se han presentado históricamente dichas discontinuidades (figura 12).

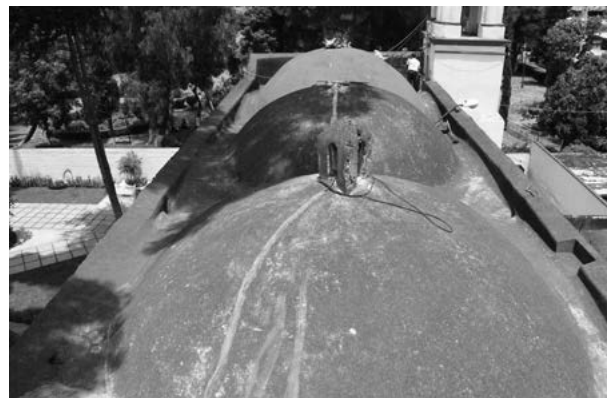
Figura 13. Grieta sobre la bóveda de la cubierta. Fotografía de Salvador Ávila Gaytán, 2015.

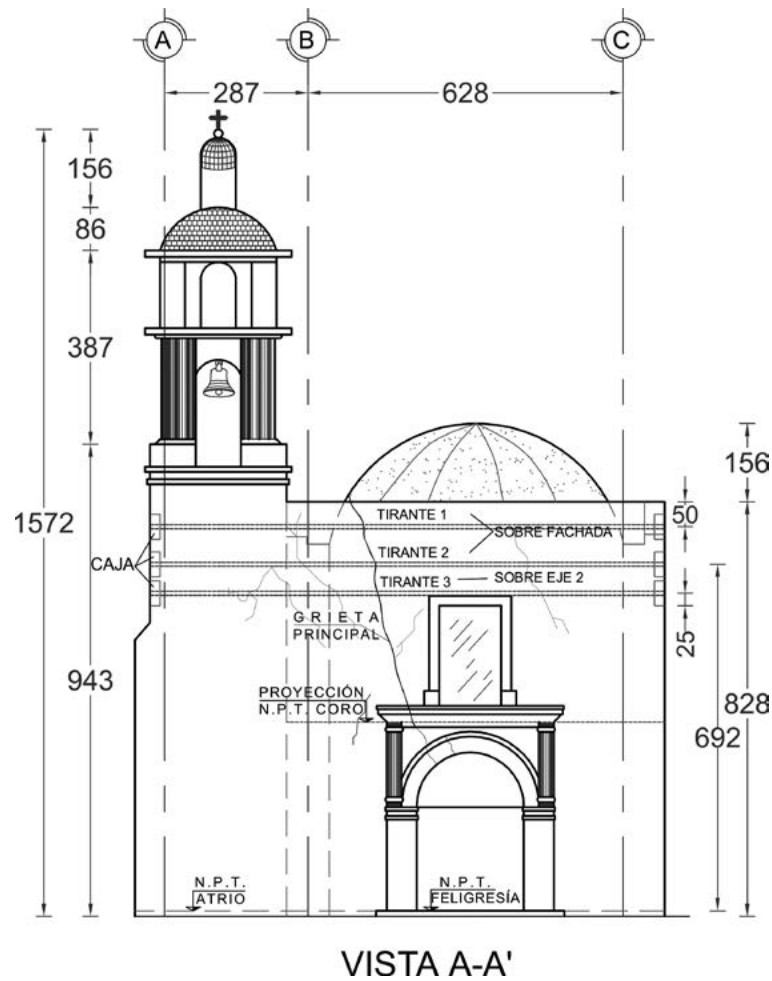
Figura 15. Colocación de tensores vista A-A'. Dibujo elaborado por Rogelio Vargas Villanueva (IESA), 2014.

Considerando los resultados del análisis y la concordancia con los daños físicos en el sitio, se recomendó la colocación de un grupo de tres tensores; dos de ellos en la fachada y un tercero sobre el eje 2 cercano a la misma fachada (figuras 14 y 15). Los tensores consisten en torones de diámetro de 1.25 pulgadas de acero SAE 9840 con un esfuerzo de fluencia (f_y) mínimo de 7400 kg/cm², placas de acero American Society for Testing and Materials (ASTM). A36 con un

fy mínimo de 2530 kg/cm², y la sujeción de las placas con tuercas de acero ASTM A563.

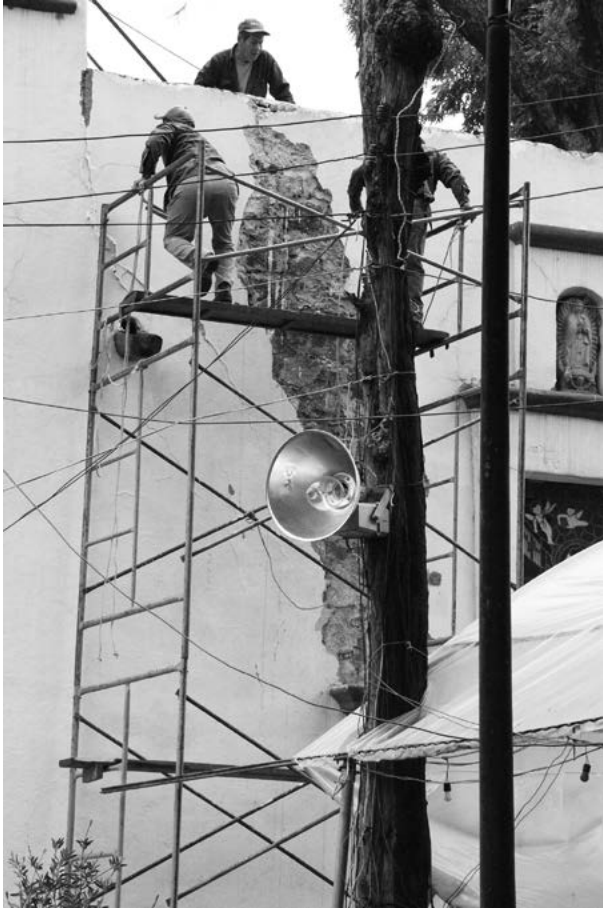
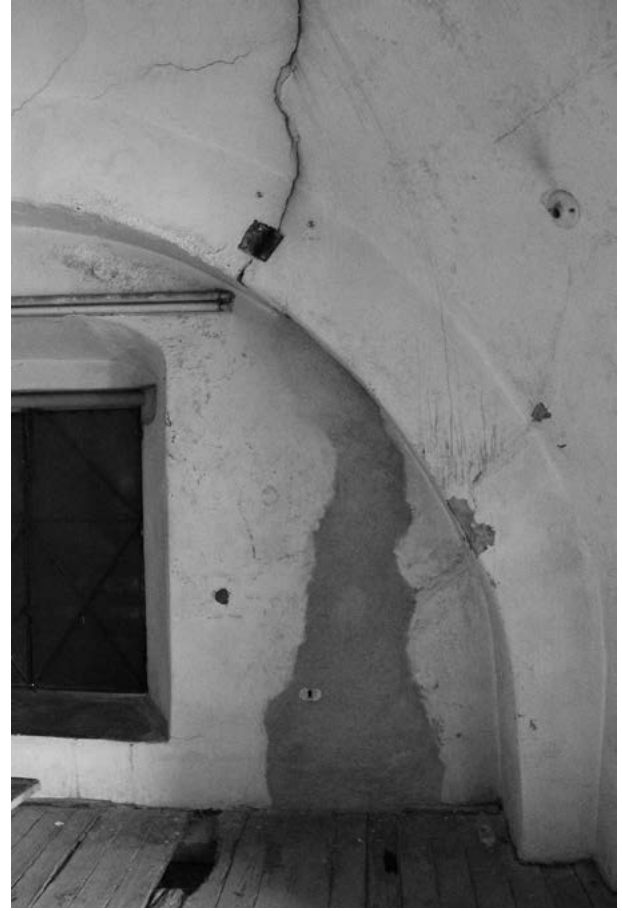
Figura 16. Tratamiento de la fractura en la fachada. Fotografía de Salvador Ávila Gaytán, 2015.

Figura 17. Rehabilitación del muro de la fachada, vista desde el interior del coro. Fotografía de Salvador Ávila Gaytán, 2015.

El tratamiento de las discontinuidades que se recomendó y se adoptó en obra consistió en el siguiente proceso: 1) limpieza con chiflón de aire evitando el agua, conociendo que la mezcla entre fragmentos es lodo; 2) calafateo de discontinuidades con mortero del tipo OXI-CAL en proporción 1:1 en peso (1 agua por 1 mezcla seca); 3) colocación de boquillas con manguera de plástico de $\frac{1}{2}$ " de diámetro, con una profundidad de 10 cm en el espesor del muro, y 4) inyección de mortero mediante progresiones en sentido ascendente (mínimo tres etapas).

El remamposteo se hizo colocando fragmentos de piedra braza de basalto a cada 50 cm en el sentido vertical. También se indicó la necesidad de mejorar la continuidad estructural mediante el sellado de grietas y fisuras en el muro de fachada y bóveda de azotea en la franja del coro (figuras 16 y 17). Lo anterior aplicando el tratamiento y procedimiento descritos.

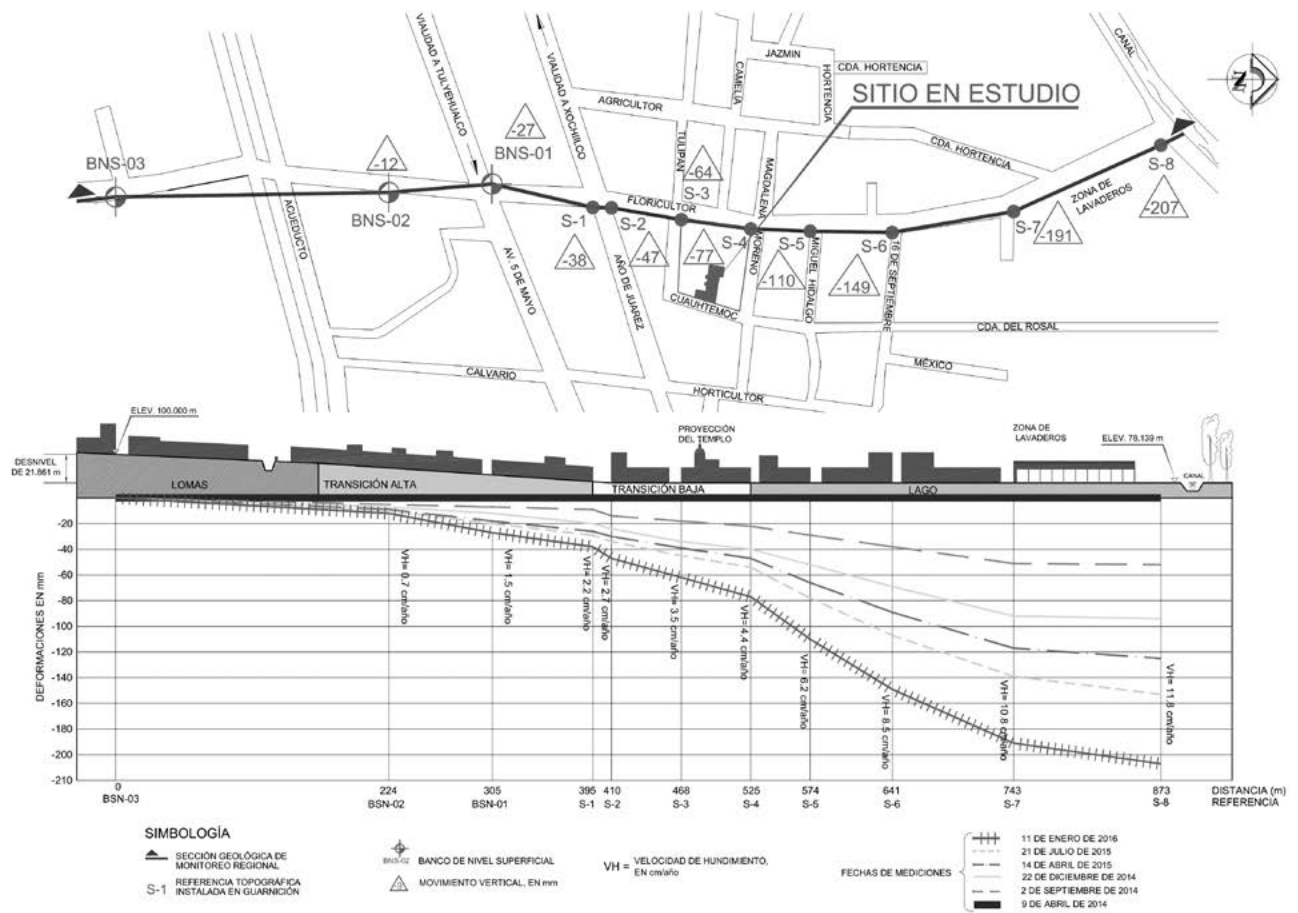
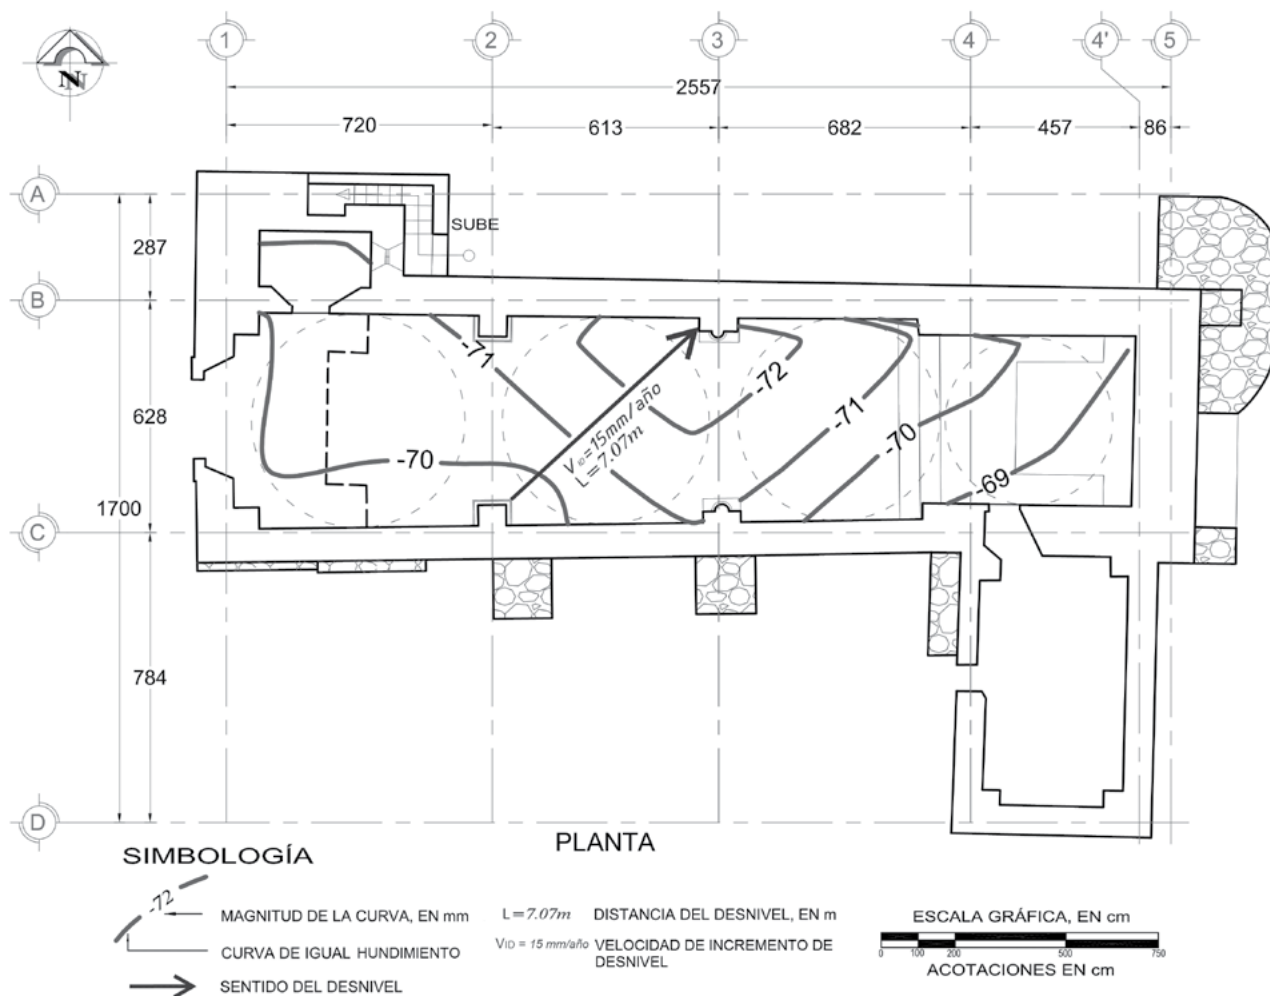
Figura 24. Hundimiento regional a nivel manzanero. Dibujo elaborado por Rogelio Vargas Villanueva, 2016.

Figura 25. Curvas de igual hundimiento que representa el comportamiento reciente del templo (9 de abril de 2014-11 de enero de 2016). Dibujo elaborado por Rogelio Vargas Villanueva, 2016.

hundimiento regional que seguirá evolucionando en los próximos años, es necesario implementar un monitoreo topográfico una vez cada dos años, incluyendo inspecciones técnicas y un programa de mantenimiento preventivo y correctivo en el templo, que considere el tratamiento de discontinuidades. El monitoreo topográfico deberá incluir nivelaciones de precisión, lectura de desplomos y medición de actividad en grietas (figuras 24 y 25).
