Criterios de intervención estructural en los inmuebles dañados por los sismos

José Luis Sánchez Martínez

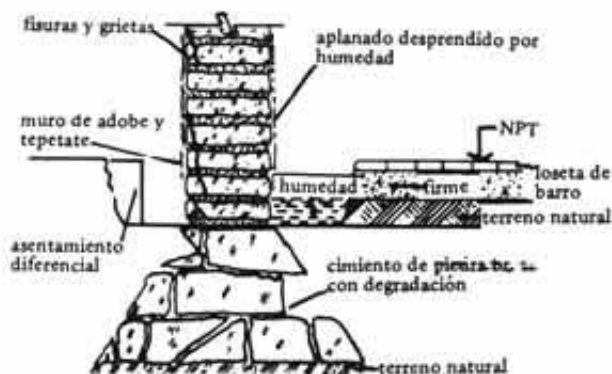
Cimentación.—Grietas de diferente magnitud, en cimientos generalmente ejecutados con piedra brasa, provocadas por asentamientos diferenciales. En estos casos, la solución fue sustituir algunas piezas con el objeto de amarrar el cimiento y otorgarle mayor resistencia. Ocasionalmente, hubo de mejorarse el terreno colocándose, sobre la excavación, una capa de tezontle y tepetate (figuras 2 y 3).

Fig. 2. Cimientos y muros deteriorados

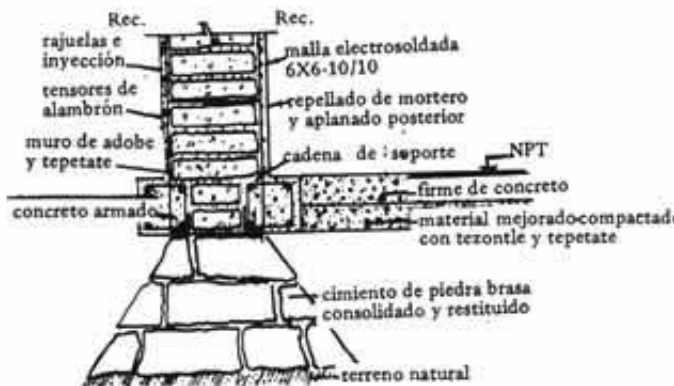
Fig. 3. Cimientos y muros deteriorados

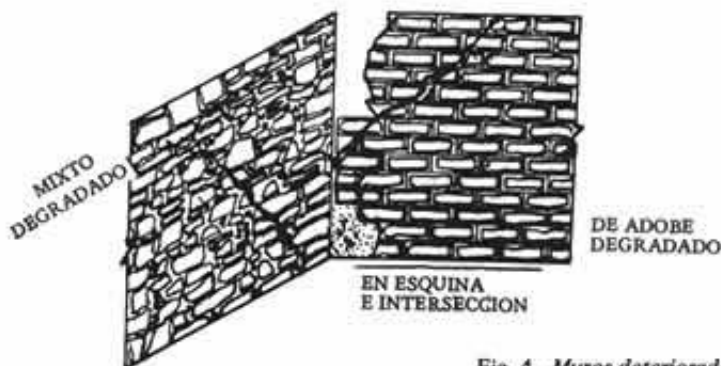
Muros.—Grietas y degradación en estos elementos estructurales construidos con adobe, tepetate, tabique, tezontle o la combinación de estos materiales. En este caso, dependiendo del material y tipo de grieta, se recomendó desde la inyección de concreto hasta el cocido de muros, con el objeto de consolidar el elemento dañado y de restituir su comportamiento inicial de trabajo.

Fig. 4. Muros deteriorados

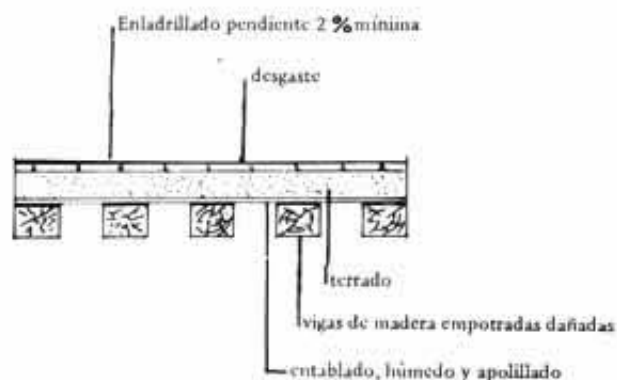
Fig. 7. Deterioro en losas de azotea
