# EL TEMPLO DE SAN BERNARDO EN EL SIGLO XIX

Ana E. Reyes y Cabañas

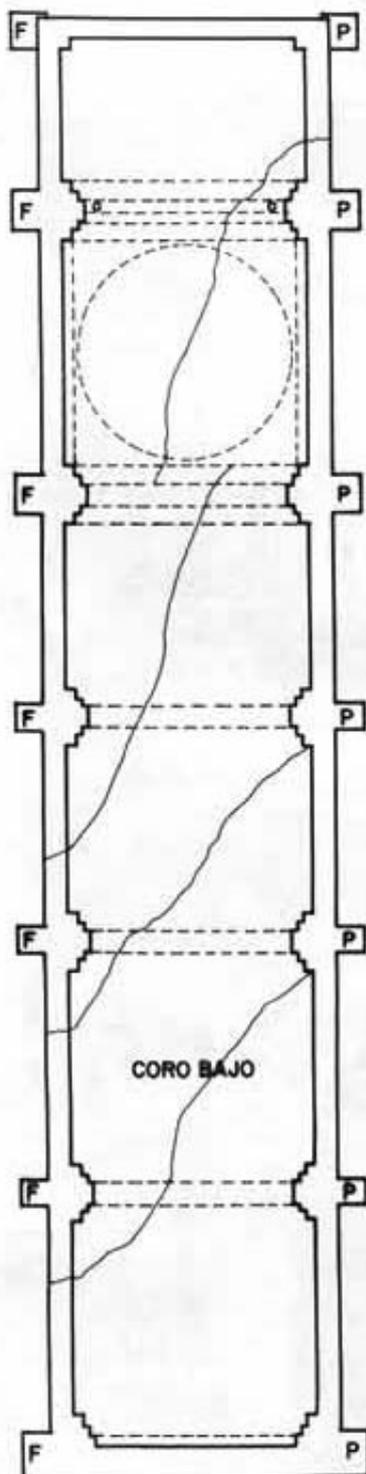
PLANTA GRAL. DE LA IGLESIA

El arquitecto de la Hidalga presentó el 18 de marzo de 1846<sup>7</sup> un dictamen acerca de las cuarteaduras de las bóvedas y muros del templo de San Bernardo, indicando los medios más convenientes y económicos que deberían emplearse en la "recomposición del edificio". En este documento, mediante un croquis, señaló los deterioros que sufría el inmueble y en el que podemos apreciar la traza original del mismo.

...y después de un exámen de todas las partes y elementos de que se compone, y reconocido con plomada y nivel la inclinación de las paredes y pilastras y su hundimiento relativo, debo manifestar, que felizmente las cuarteaduras no son de un peligro próximo de ruina, que proceden de una corta inclinación que todo el edificio ha sufrido hacia el oriente y medio día (sur,) cuya causa es suficiente por sí sola para que se manifesten en diversas partes del edificio algunas cuarteaduras, aunque la inclinación sea constante e igual en los principales apoyos, como efectivamente se verifica; pero existe otra causa y es el hundimiento de la pared del medio día, el cual es mayor que la inclinación, como se observa en la línea *a. b.* (ver croquis) que tiene veintiseis pies tres y media pulgadas, y hay seis pulgadas de desnivel, siendo la parte más baja la pilastra *a*, cuando con relación a la inclinación de las paredes corresponden sólo dos y media pulgadas en la misma longitud. Este hundimiento es el que ha causado la quiebra horizontal del cuerpo de luces del cimborrio el cual por su forma y construcción ha sufrido más que el resto de la iglesia.

La cúpula o cimborrio manifiesta por la cuarteadura horizontal que su empuje deteriora los macizos que la sostienen, ésto proviene del movimiento general de la iglesia y de la poca estabilidad de la forma de dicha cúpula, en el caso de faltar el equilibrio por un temblor de tierra. Será pues muy conveniente colocar unos grupones de fierro verticalmente en las dos pilastras opuestas que manifiestan más el rompimiento horizontal de los dos macizos, asegurados en sus extremos con pernos que atraviesen el espesor de la bóveda; hecho por esto con inteligencia se evitará el ponerlos en las demás, en cuyo caso se necesitarían también círculos de fierro para abrazar

Debe limitarse la reedificación a coger bien las cuarteaduras sin colocar tirantes de ninguna clase de una pared a otra porque siendo uniforme el movimiento de inclinación de los contrafuertes *F* y *P* que reciben el arranque de las bóvedas serían inútiles.
