Proyecto de reparación en la capilla del Sagrario anexa a la Colegiata de Guadalupe, 1878-1879

El proyecto de reparación

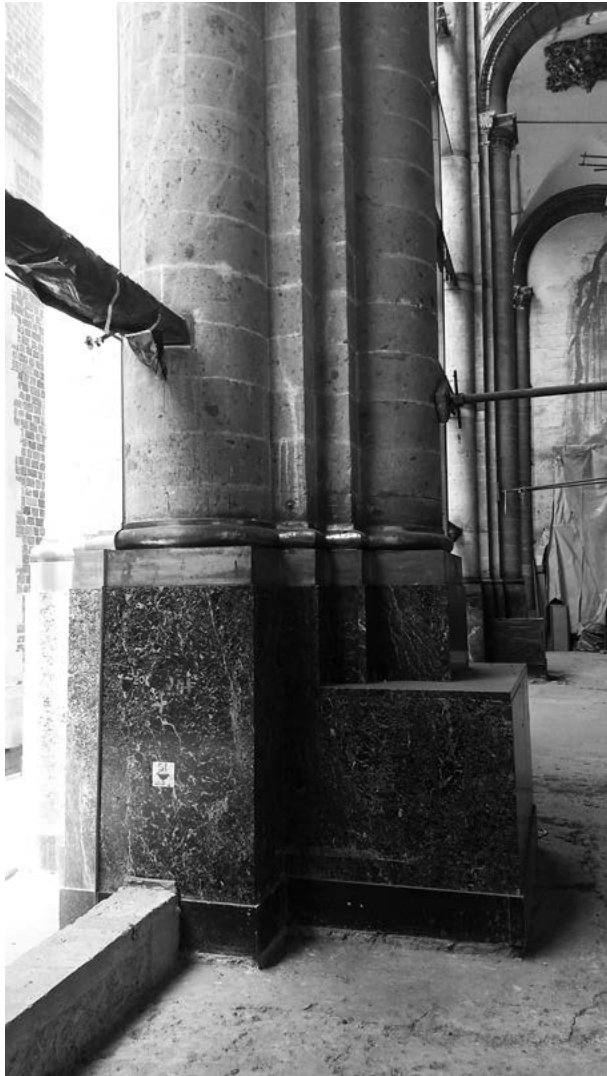
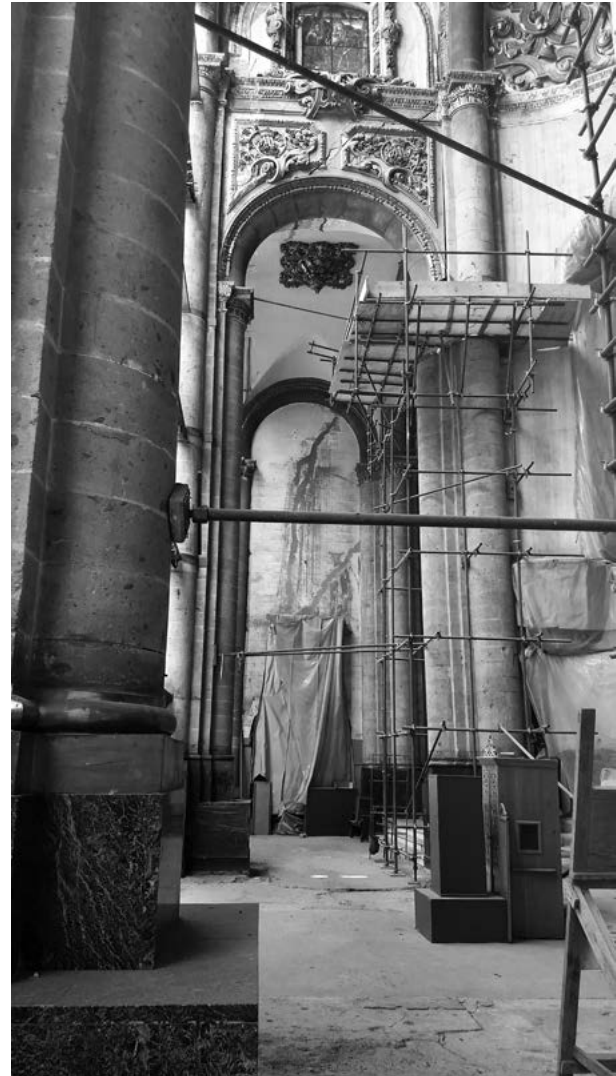
Figuras 8 y 9. Estado actual de la ampliación de 1895. Fotografías de Marcela Saldaña Solís, 2017.

momento había sido proyectada por los ingenieros Emilio Dondé y Juan Agea, colocada el 12 de octubre de 1895. Sin embargo, al estar más abajo de la cornisa del altar y encontrarse sostenida por un gancho de metal, se veía muy mal: se proyectaba una luz cenital que daba una sombra sobre la imagen (figuras 8 y 9).²⁸

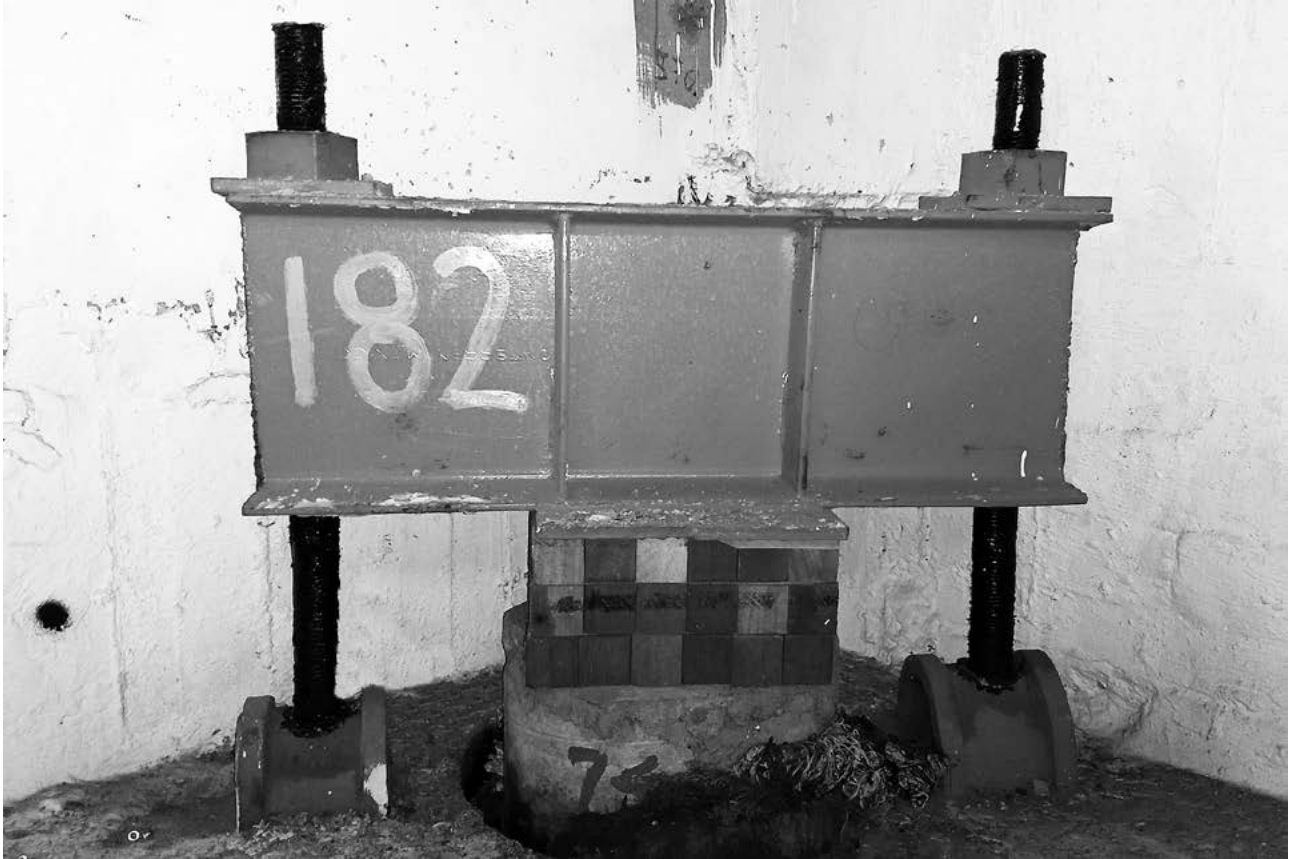
Figura 10. Pilotes de control en la Antigua Basílica de Guadalupe. Fotografía de Marcela Saldaña Solís, 2017.

arreglarían los muros, aunque los trabajos resultaron insuficientes dado el hundimiento provocado por el asentamiento de la Colegiata: al encontrarse en una transición de suelos firmes y suelos blandos, se ocasionó el desplome del edificio.³¹ Las intervenciones más importantes del templo se dieron en el siglo xx, pues en 1929 la ampliación realizada por Emilio Dondé y Juan Agea a finales del siglo xix fue seccionada y separada del resto del templo; al tener estructura de hierro y hallarse en la transición de suelos, se encontraba sin desplome, mientras que el resto del templo, incluido el Sagrario, continuaba con el hundimiento. En 1963 y

1967, y en una segunda etapa en 1985, se le colocaron pilotes de control (figura 10) para contrarrestar el hundimiento.³²

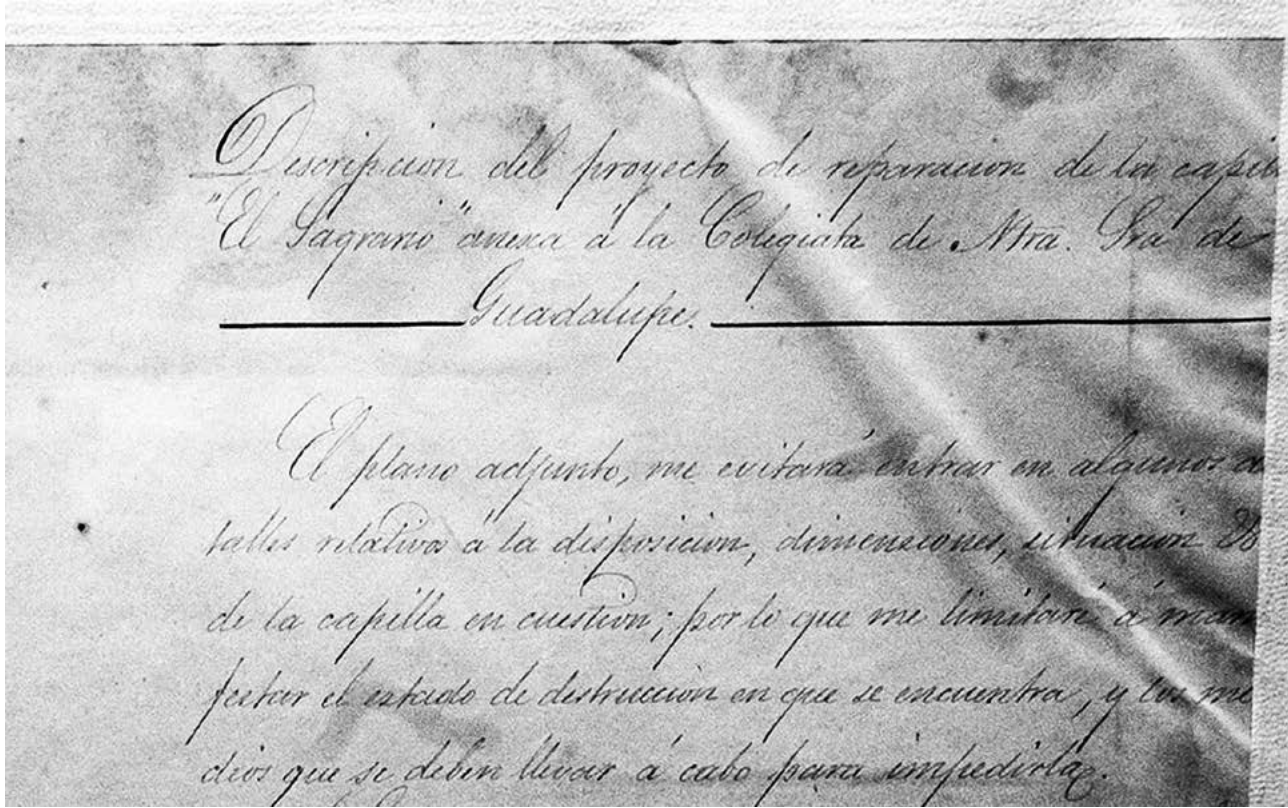
Las cuarteaduras más notables se han verificado en los lienzos Norte y Sur de la capilla, comenzando, en el suelo y terminando en las bóvedas y situadas próximamente en los puntos A, B, C, D, E y F del plano. De estas, las más importantes en la que se ha verificado en B, la cual se une en la bóveda con la que parte de E; estando como se ve a la medianía de la capilla. A esta cuarteadura ha contribuido el claro de ventana que se encuentra B, por lo que es más profunda que la correspondiente en E; así como la que existe

en C, donde hay también una ventana, es más notable que la del punto F. De estas cuarteaduras se deduce a la simple vista que se ha verificado un movimiento: siendo este de Poniente a Oriente, según me lo indicó la plomada aplicada a las pilastras núm. 1, núm. 2 y núm. 3 tomadas de preferencia para la observación, por esta el muro de que forman parte en peores condiciones que el muro en que están las núms. 4, 5 y 6. Las núm. 2 y núm. 3 tienen respectivamente un desplome.³³

Figura 13. Emilio Dondé, "Memoria descriptiva del Proyecto de reparación en la capilla 'del Sagrario' anexa a la Colegiata de Guadalupe", detalle, 1878. Fuente: AHJECNMHINAH, Donaciones-Emilio Dondé, leg. vii, c. 1, plano 28.

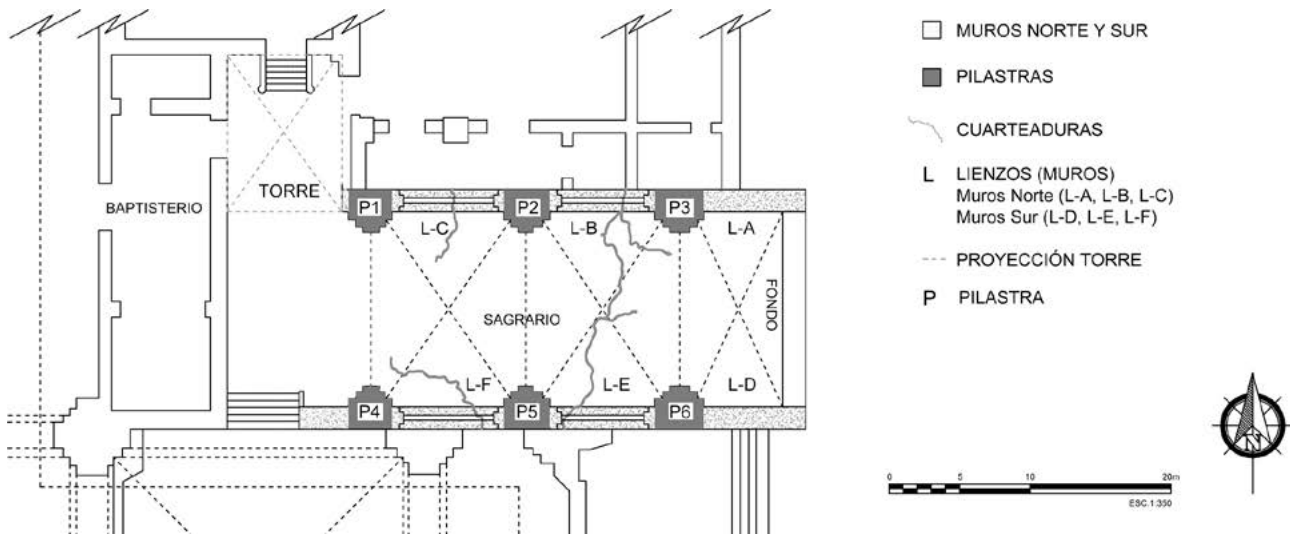
Figura 14. Lienzos, pilastras y fisuras. Dibujo del arquitecto Julio Alberto Rubio García.

La cuarteadura más grave era la que empezaba desde el punto B, pasaba por la bóveda, uniéndose con el lienzo E, y atravesaba la capilla por la mitad. Esta cuarteadura era más profunda con respecto a la del lienzo E, por el claro de ventana localizado en el lienzo B. Por otro lado, la fisura que partía del lienzo C, donde también había una ventana, era más profunda que la del lienzo F (figura 14).

por el desplome de las pilastras números 1, 2 y 3, que tomó como referencia para observar las condiciones en que estaba el muro, a diferencia de las pilastras números 4, 5 y 6, que se encontraban en mejores condiciones que el primer trío de pilastras; sin embargo, las pilastras números 2 y 3 tenían, respectivamente, un desplome hacia el este de media pulgada y un cuarto de pulgada por cada tres varas de longitud, lo cual comprueba que el lienzo B era el más afectado por el asentamiento, como se observa en las figuras 16 y 17.

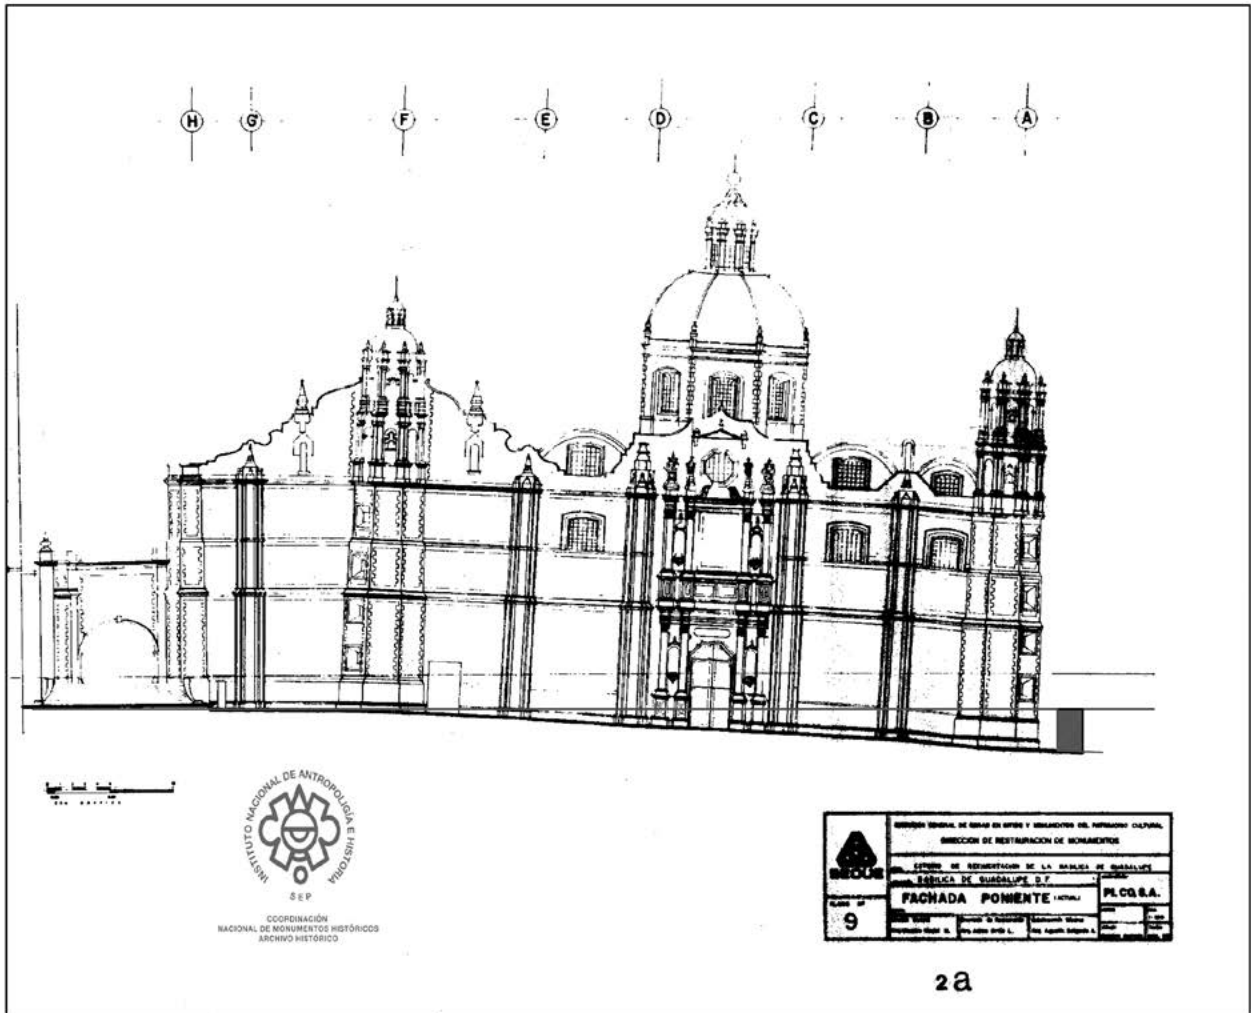
Figura 15. "Hundimiento de la Antigua Basílica de Guadalupe". Fuente: AHJECNMH-INAH, planoteca, Basílica de Guadalupe, plano 2º. Dibujo de Myriam Velázquez.

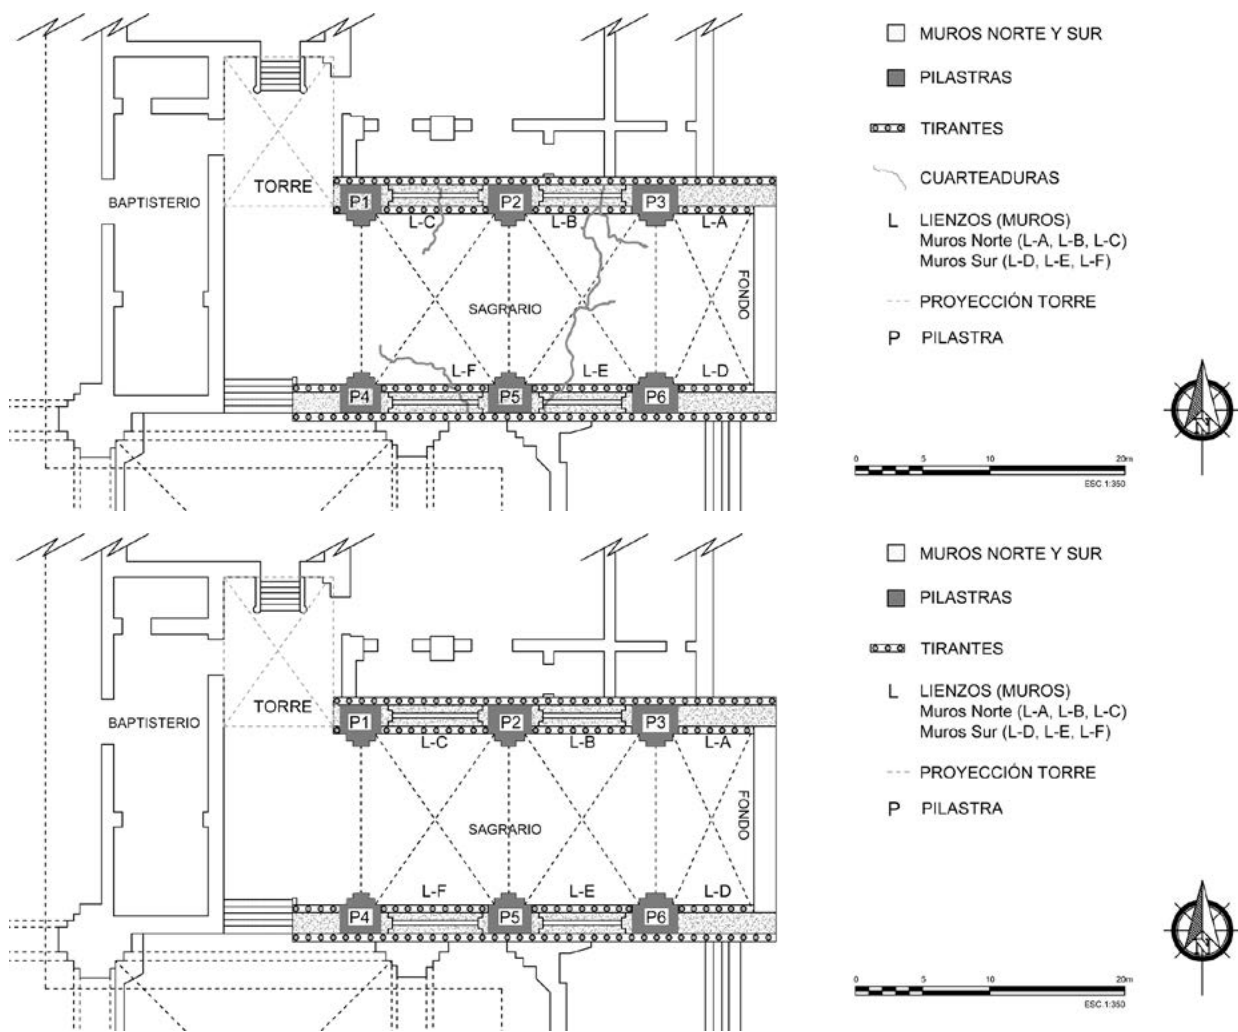
Este movimiento provocó un descenso en el edificio, de modo que la parte comprendida entre los

Figuras 16 y 17. Tirantes de hierro en el Sagrario. Dibujos del arquitecto Julio Alberto Rubio García.

lienzos B, E y el fondo se desprendieron de la parte anexa a la iglesia; por lo tanto, consideró necesario ligar ambas partes, lo cual se conseguiría por medio de unos tirantes de hierro de una pulgada inglesa que, partiendo del fondo, en número de dos de cada lado —uno exterior y otro interior de los referidos lienzos norte y sur—, se sujetarían del macizo de la torre con el primer machón de la iglesia. Esos tirantes se colocarían a la altura de los arranques de las bóvedas, y así podrían “prestar un apoyo como el que aquí se necesita”, en palabras de Dondé (figuras 18 y 19).

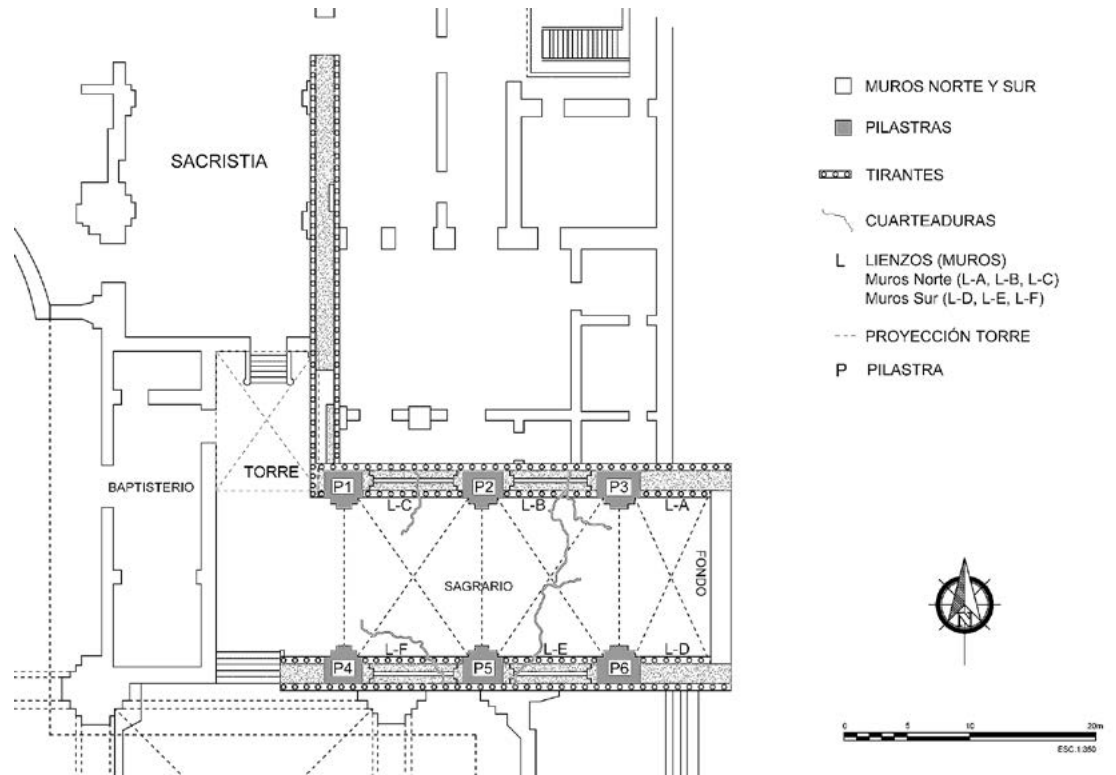
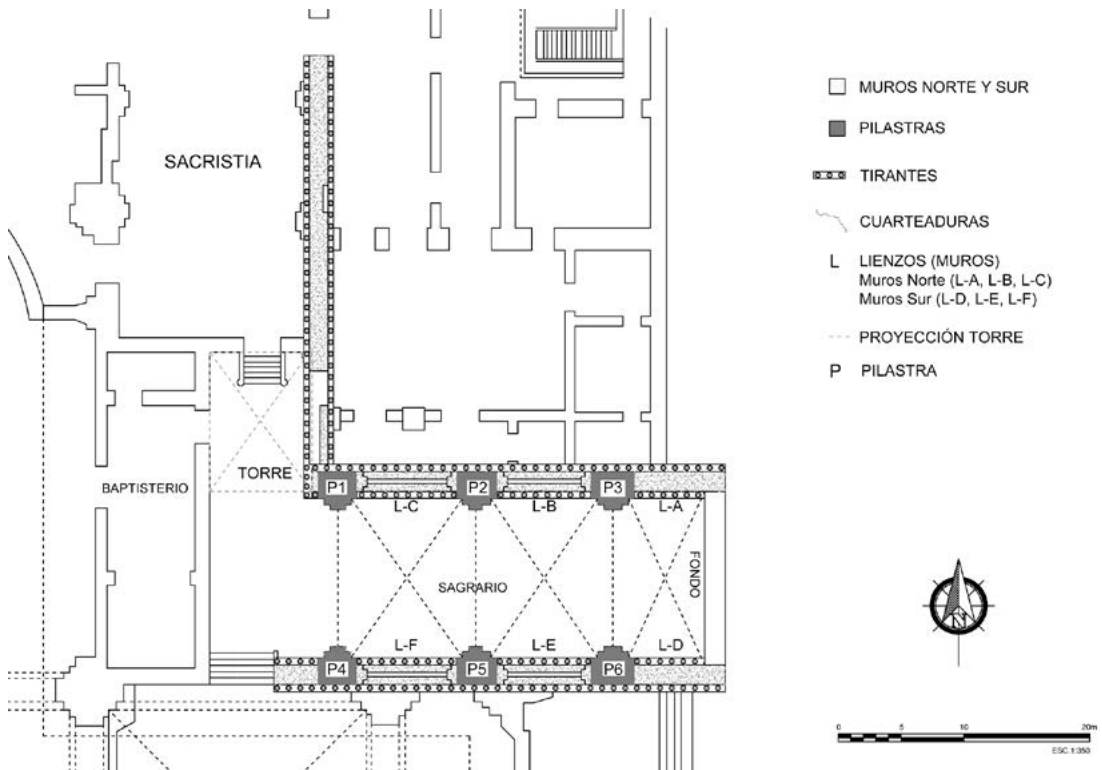
Figuras 18 y 19. Tirantes de hierro en sacristía. Dibujos del arquitecto Julio Alberto Rubio García.

El segundo problema era otra fisura en el lienzo oeste de la sacristía, movimiento que podría separar ese lienzo del espacio contiguo. Tal problema se solucionararía por medio de otros tirantes.

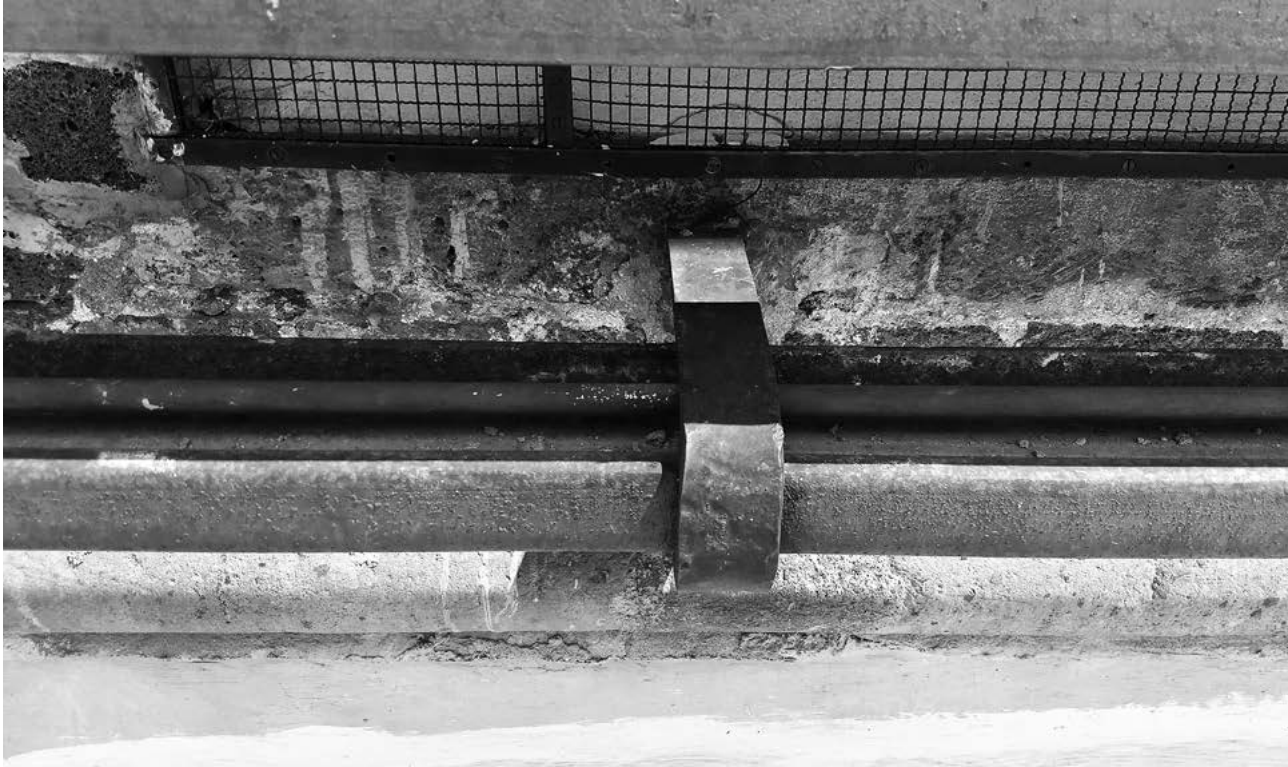
Figuras 20 y 21. Aspecto externo de cinturones de hierro de la cúpula del Sagrario de la Antigua Basílica de Guadalupe. Fotografías de Marcela Saldaña 2017.
