Posta de color y tiempo. La recuperación de la pintura mural exterior en el camarín de la Virgen de Loreto

A partir de los vestigios de pintura mural encontrados en el Proyecto de Restauración del Camarín de la Virgen de Loreto, se llevó a cabo la recuperación del discurso pictórico de este inmueble. La justificación y procedimiento se establecieron con base en el análisis de los vestigios y las pruebas de reintegración. La recuperación del color y la forma en el exterior del camarín busca reintegrarle al inmueble la protección, lectura y vista que tenía en el siglo XVIII, cuando la Compañía de Jesús lo concibió como parte del discurso de capillas de la Casa de Loreto.

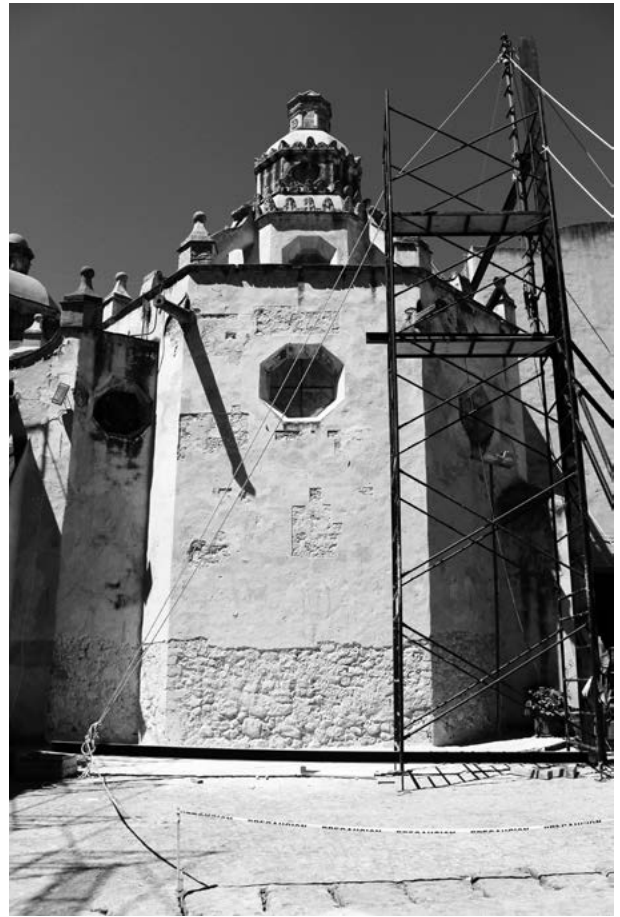
Figura 3. Vista general del muro este, en proceso de eliminación de aplanado, 2016. Fotografía de Disar. Arquitectura y Diseño.

Los aplanados se encontraban en muy mal estado de conservación, disgregados y con muchos faltantes. En este punto, los datos que buscábamos con mayor deseo para completar el rompecabezas fue-

El proceso técnico de búsqueda y liberación de elementos técnicos de la pintura mural consistió en retirar las capas de aplanados, pintura o impermeabilizante que se encontraban sobre el aplanado original. La liberación se realizó en forma mecánica, con cincel y mazo, en áreas extensas o en zonas en que las capas a retirar tenían cemento. Cerca del aplanado original se utilizaron espátulas y bisturí, a

fin de retirar con delicadeza y en pequeñas hojuelas las capas, aparte de efectuar una limpieza con hisopo rodado de las capas que se superponían a los restos pictóricos y aplanados originales.

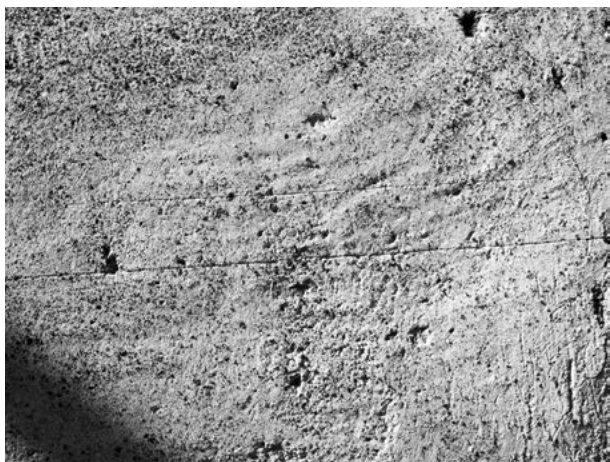
Figura 4. Detalle del esgrafiado, 2016. Fotografía de Disar. Arquitectura y Diseño.

El primer elemento para la reconstrucción de la pintura mural fueron los esgrafiados, marcas que entendemos como las incisiones sobre el aplanado cuando aún se encuentra fresco y que se usan como una plantilla o guía para desarrollar un dibujo o pintura¹⁴ (figura 4). Así, se localizaron en diferentes zonas del camarín, sobre el muro y las ventanas del lado oeste, el muro este, en el primer nivel de la cúpula del muro sur y el muro este, así como en los vanos del muro sur y fragmentos dispersos en el muro norte.¹⁵ Estas incisiones son fáciles de con-

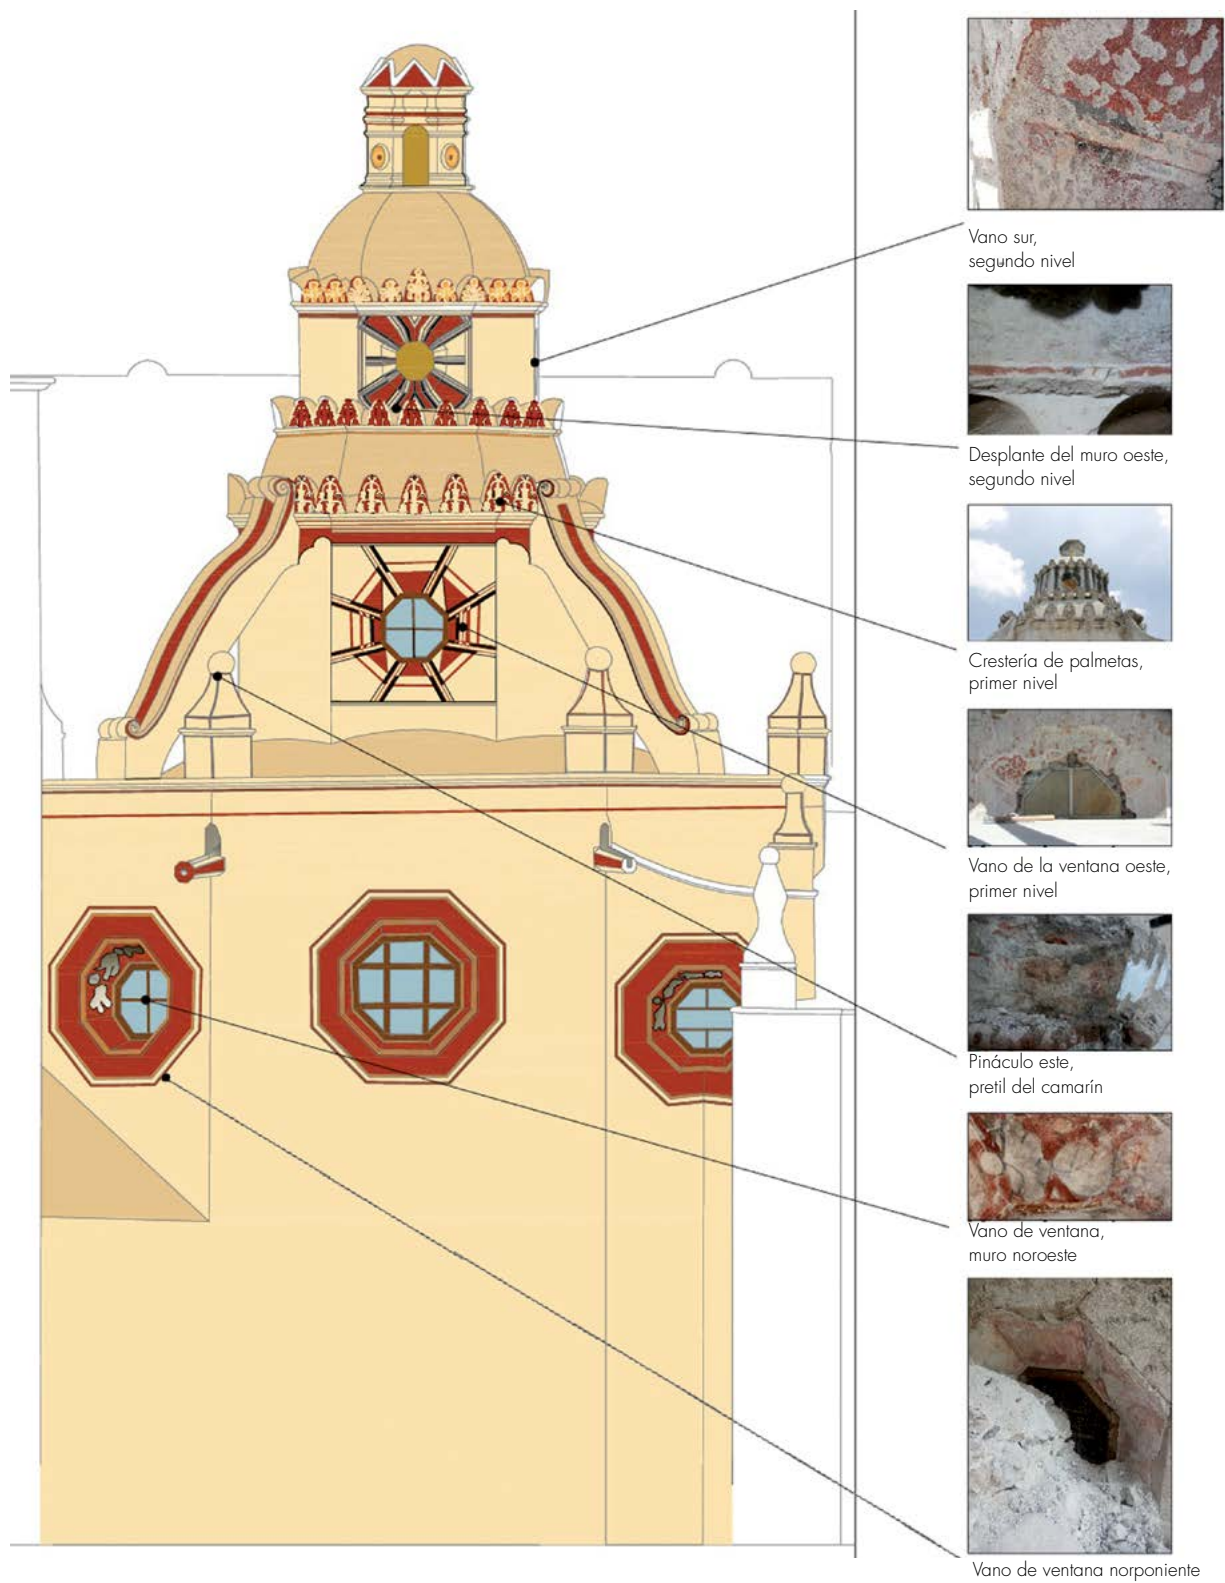
Figura 5. Propuesta de la recuperación de pintura mural según los vestigios encontrados, 2016. Fotografía de Ricardo Peza, Disar. Arquitectura y Diseño.

Con estos datos y la mesa llena de registros de pintura, la secuencia técnica y el mapa de vestigios, el equipo de restauración del camarín se dio a la tarea de evaluar las evidencias, diseñar y discutir las propuestas, y por último determinar la propuesta final de recuperación de la pintura mural al exterior (figura 5).

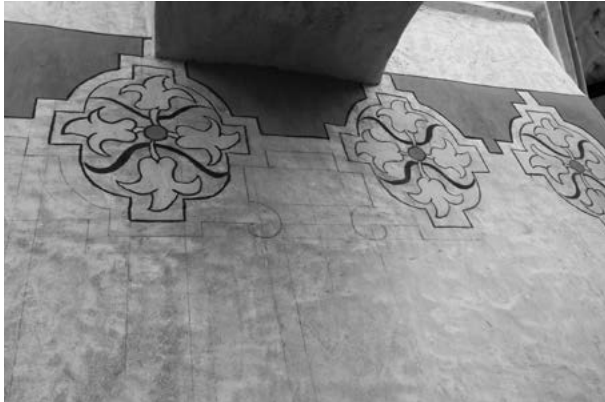
Figura 6. Detalle del proceso de recuperación de la pintura mural en el primer nivel de la cúpula.

contribuyó a determinar el nivel de intervención con base en los alcances, criterios, lineamientos y formas de comunicación, enmarcados por los fundamentos de las diferentes disciplinas que participaban en el proyecto (figura 6).

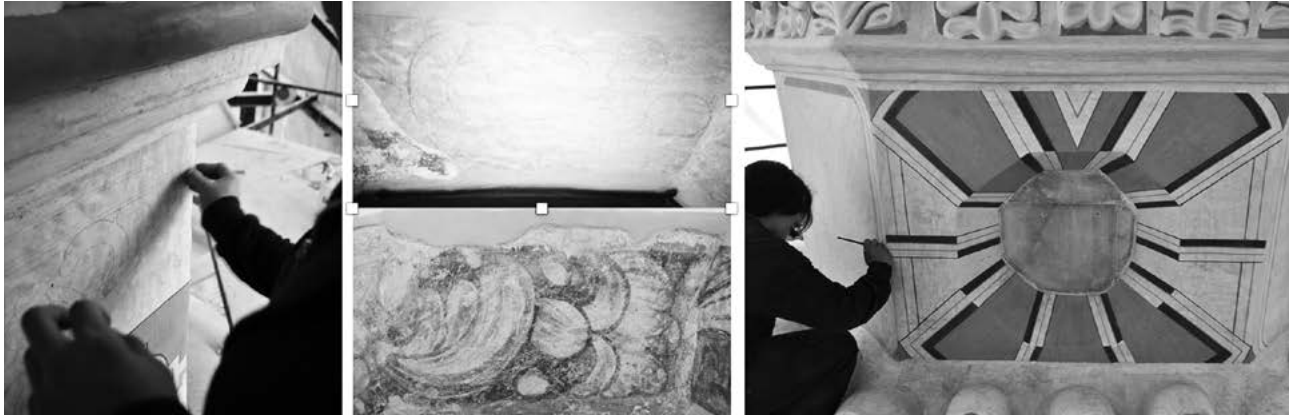
Figura 9. Proceso de reintegración de color, 2016. Fotografía de Disar. Arquitectura y Diseño.

c) Naranja: 40 ml de pasta de cal + 20 ml de agua de cal + 10 ml de amarillo ocre + 1 ml de rojo inglés.

son casi inmediatas, iniciando su proceso de cristalización con el aplanado (figura 9).

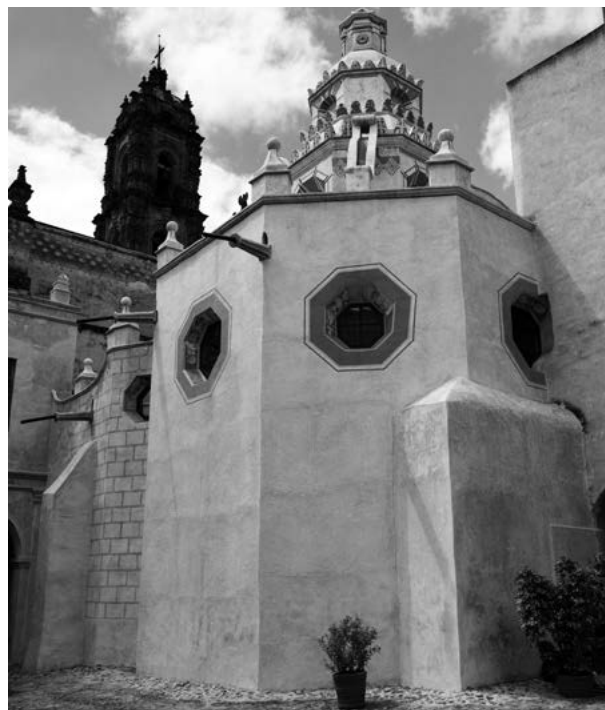
Figura 10. Vista general del camarín, con la recuperación de pintura mural, 2016. Fotografía de Disar. Arquitectura y Diseño.
