Capillas de haciendas en Colima. Tres ejemplos de capillas dañadas por el sismo de 2003

Las capillas de hacienda que existen en Colima son herencia de un sistema semifeudal que prevaleció en nuestro país a finales del siglo XIX como consecuencia del Porfiriato. Tres de estas capillas sufrieron daños en su estructura, lo que generó la intervención a partir del análisis y especificaciones particulares para cada caso. El Centro INAH Colima tuvo a su cargo los trabajos de rehabilitación, consolidación y reconstrucción de las capillas de Nogueras, de la Estancia y de Chiapa.

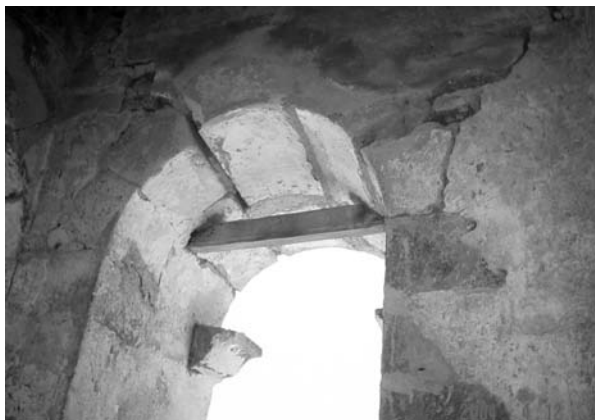
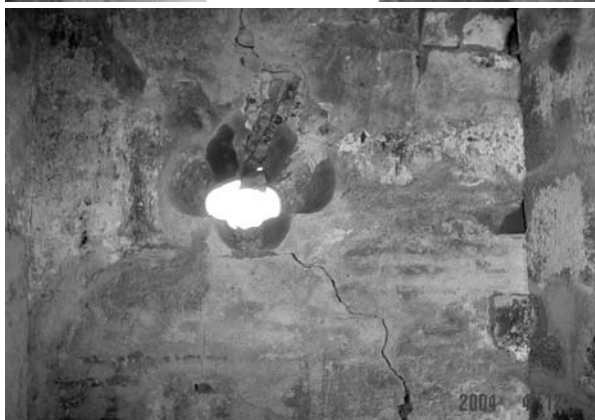
Los principales daños se presentaron en los diferentes paramentos del segundo cuerpo de la torre campanario construida en tabique. Sobre los arcos de los vanos ubicados al norte y oeste, hubo desprendimientos y debilitamiento de las juntas de las dovelas que los conforman. En los óculos este y sur surgieron agrietamientos diagonales cubriendo todo el paramento de la fachada. Debajo de la cornisa que remata la torre, se observaron grietas horizontales y desprendimiento de aplanados en toda el área, incluyendo el primer cuerpo de la misma. Estas fallas se evidenciaron tanto al exterior como al interior de los muros del segundo cuerpo de la torre campanario.

Imágenes 2 y 3. Vistas del interior de la torre campanario de la capilla de Nogueras. Archivo de la Sección de Monumentos Históricos del Centro INAH Colima, 2004.

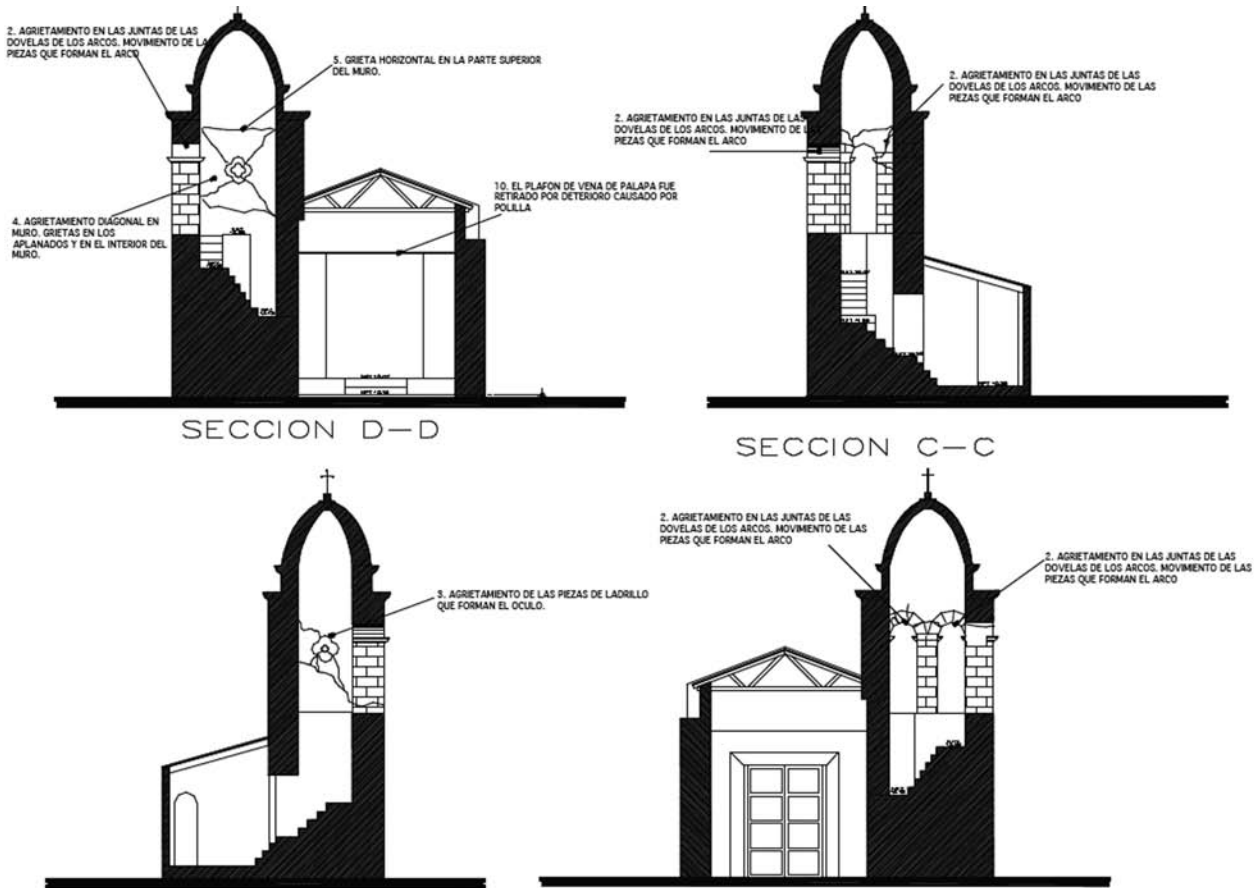
En la fachada principal hubo desprendimientos de aplanado y agrietamientos en las juntas de la mampostería de piedra del primer cuerpo de la torre, sobre el área del entablamento que remata al inmueble.

Gráfico 1. Diagnóstico. Secciones. Archivo de la Sección de Monumentos Históricos del Centro INAH Colima, 2004.

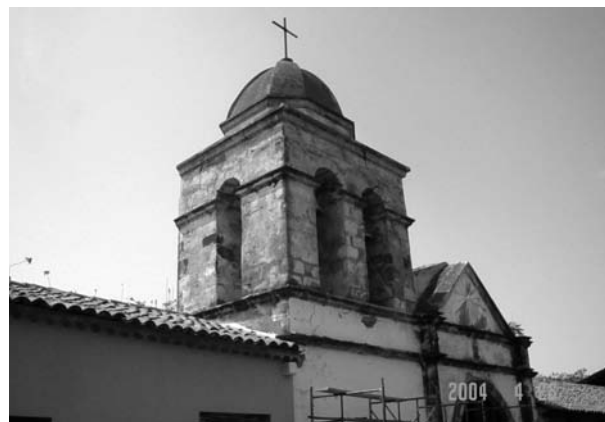
Imagen 4. Capilla de Nogueras antes de la intervención. Archivo de la Sección de Monumentos Históricos del Centro INAH Colima, 2004.

Las constantes réplicas del sismo que se suscitaron y la evaluación que se hizo acerca de las condiciones que presentaban algunas áreas o elementos que conforman el edificio, originó la necesidad del apuntalamiento preventivo para evitar mayores daños y la caída de los elementos estructurales que de manera evidente representaban un riesgo mayor de desprendimiento. El apuntalamiento se realizó en los arcos que componen el segundo cuerpo de la torre campanario; éste fue a base de una estructura de madera hecha con polines de 4" x 4" y barrotes de 2" x 4".

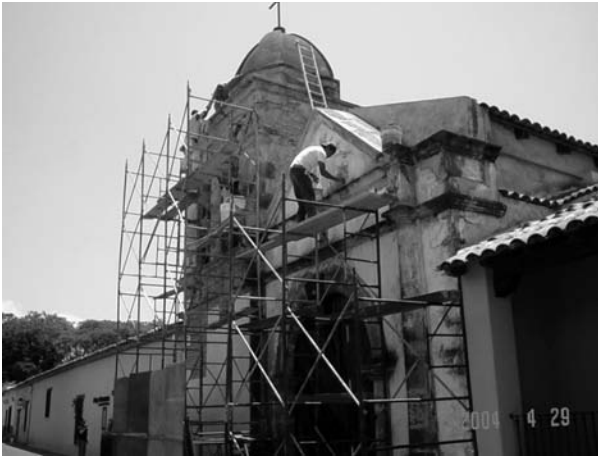
Imagen 5. Capilla de Nogueras durante la intervención. Archivo de la Sección de Monumentos Históricos del Centro INAH Colima, 2004.

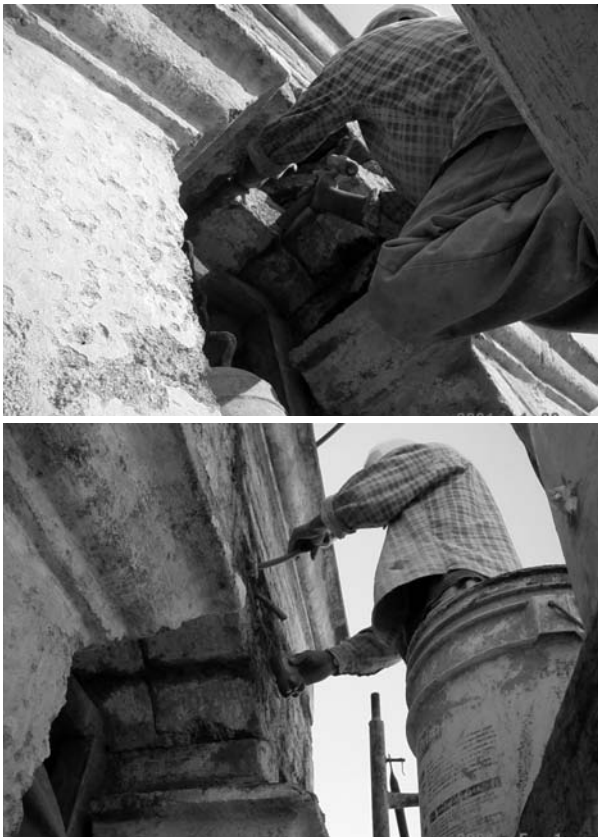
Imágenes 6 y 7. Trabajos realizados en la torre campanario, fachada principal, consistentes en la recolocación de las dóvelas de cantera e inyección para la consolidación del arco. Archivo de la Sección de Monumentos Históricos del Centro INAH Colima, 2004.

La consolidación de los óculos ubicados en los paramentos este y sur, así como la de los arcos orientados en sentido norte y oeste, se llevó a cabo por medio de la restitución de piezas de

ladrillo de barro, las cuales debían de conservar las características de dimensión de las que se retiraron. Ésas se asentaron con mortero a base de cemento-cal-arena de proporción 1:2:4, agregando también 25 por ciento de tierra gris cernida.

En el caso específico de la recuperación de los óculos, fue necesaria la restitución de piezas de tabique rojo, ya que presentaron muestras de fracturas, lo que indica que no cuentan con la capacidad de respuesta de trabajo necesaria en la estructura de mampostería para los subsecuentes eventos sísmicos que pudieran presentarse en la región.

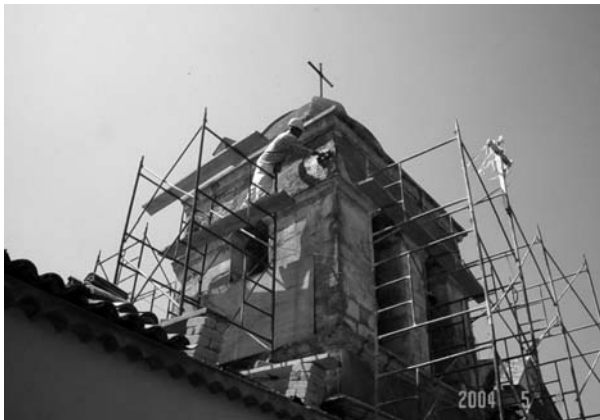
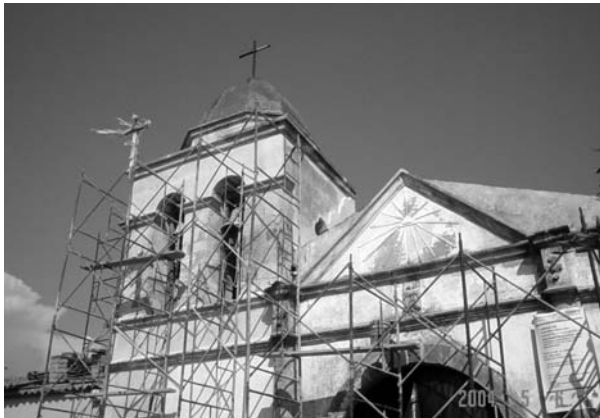
Respecto a la fachada principal, sólo se presentó desprendimiento de aplanados y agrietamientos en las juntas de la mampostería de piedra que conforma el remate de cornisa en la parte superior. También fue necesario consolidar las piezas de cantera labrada con elementos decorativos que se localizan en el basamento de una de las columnas adosadas que conforman el acceso principal en la fachada. Este trabajo fue realizado con los procedimientos que anterior-

Imagen 8 y 9. Últimos trabajos realizados en la torre campanario y fachada principal de la capilla de Nogueras, aplanados y pintura a la cal. Archivo de la Sección de Monumentos Históricos del Centro INAH Colima, 2004.

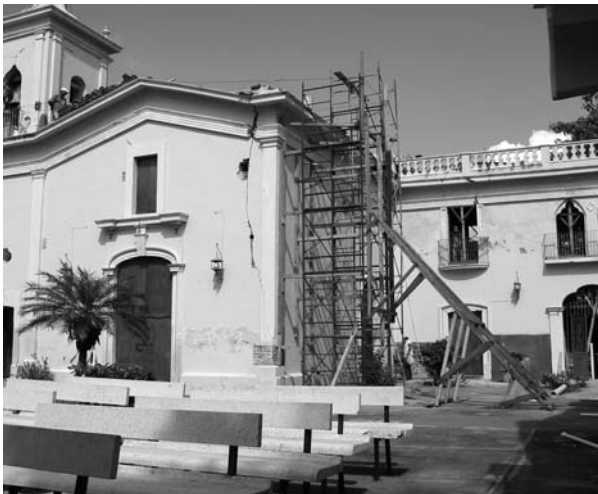
Los fuertes daños en la estructura ocasionaron el desprendimiento de dos de sus muros principales —por el extremo opuesto a la torre campanario—, a través de una grieta vertical de separación en la esquina de la fachada de acceso a la capilla y la lateral, lo que se atendió de inmediato apuntalando el muro para evitar su colapso inminente.

Imagen 12. Apuntalamiento de la capilla de la Estancia. Archivo de la Sección de Monumentos Históricos del Centro INAH Colima, 2004.

Como se mencionó, lo primero que se hizo en la obra fue el apuntalamiento preventivo del muro

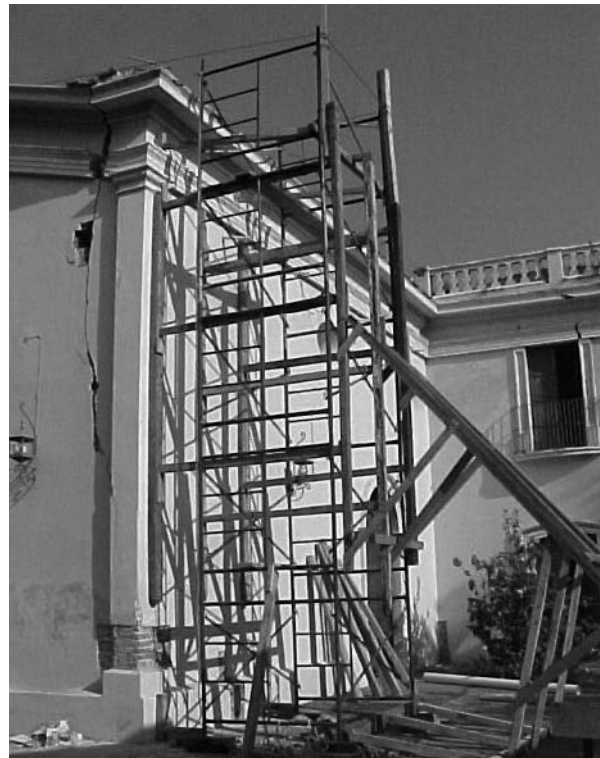
de la fachada lateral, separado por una fractura vertical en la esquina de unión suroeste con la fachada principal de la capilla. Lo anterior ocasionó el desplome debido al empuje de los mismos elementos y a la rigidez generada por un reforzamiento, realizado posiblemente después de algún sismo en el pasado y que se encuentra ubicado en el área del coro; compuesto por una viga madrina de concreto armado, que le provocó un empuje lateral y que funcionó como ariete contra el muro, generando un desprendimiento y desplome de casi 5 cm hacia el exterior. Esquina de unión vulnerable por no tener apoyos verticales ni horizontales, y por sus características y sistema constructivo —hecho de ladrillo de barro—, tendió a abrirse ante el movimiento causado por el sismo y el empuje de la viga de reforzamiento. También se apuntalaron los vanos y bóveda del anexo, los cuales fueron severamente dañados por el empuje lateral de la cubierta. Hubo desprendimientos de aplanados en muros de escalera y en el anexo, incluyendo pórtico de acceso, interiores y exteriores, causados por fisuras verticales y diagonales.

Imagen 13. Apuntalamiento de la fachada lateral para evitar la abertura de grieta vertical. Archivo de la Sección de Monumentos Históricos del Centro INAH Colima, 2004.

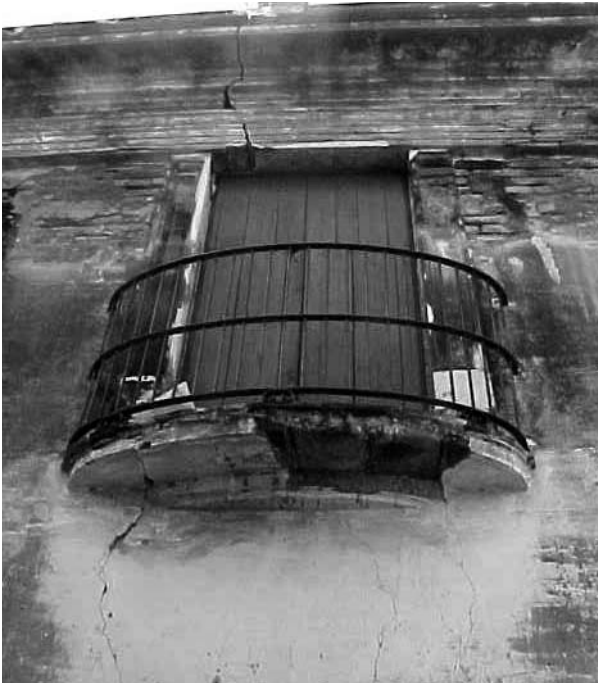
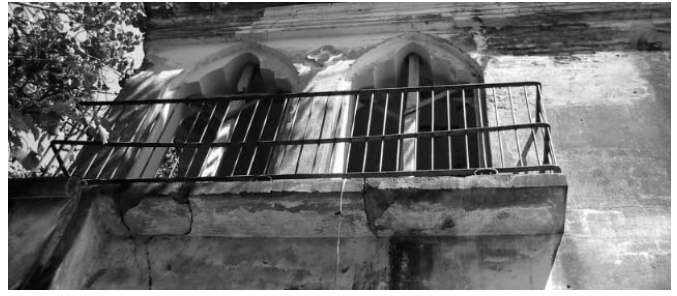
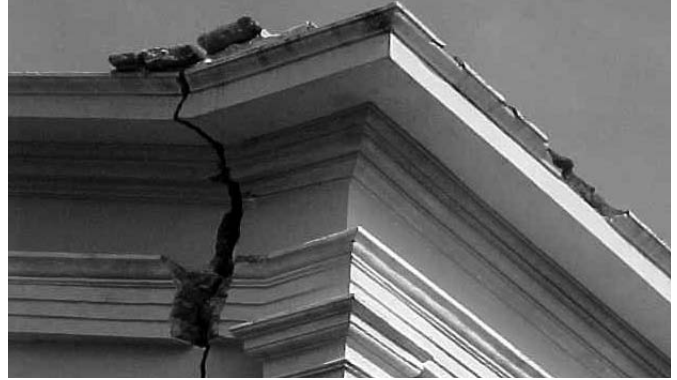
Otros daños presentes en el inmueble fueron el colapso parcial de la balaustrada y barda atrial; una grieta horizontal en el muro noreste de la nave longitudinal, así como grietas en la bóveda; fisuras en los muros de la torre campanario y anexos; agrietamientos en los cerramientos de vanos del anexo, que provocaron el desprendimiento de aplanados, y daños en los muros de la nave, causados por el movimiento de la cubierta a dos aguas, de estructura de madera de tipo tijera, recubierta de teja de barro rojo recocido, la cual sufrió pérdidas de algunas piezas de barro.

En el anexo, sobre la sacristía y en planta alta, se encuentra una habitación cubierta por una bóveda de arista de cántaros y tabiques de barro que sufrió agrietamientos en su curvatura de lado a lado, perpendiculares al esfuerzo de compresión, a lo largo de los muros, fracturando cerramiento de vanos y provocando al exterior fisuras en ornamentos, base de balcón y cornisas.

Imágenes 14, 15 y 16. Daños provocados por el sismo de enero de 2003, en muros, arcos, balcones, cornisas en la capilla de la Estancia. Archivo de la Sección de Monumentos Históricos del Centro INAH Colima, 2003. Archivo de la Sección de Monumentos Históricos del Centro INAH Colima, 2004.

Por el tipo de daños sufridos en el inmueble, catalogados como graves, se requirieron tanto trabajos de apuntalamiento preliminar como de consolidación, reestructuración y reconstrucción aplicando el procedimiento por anastilosis.

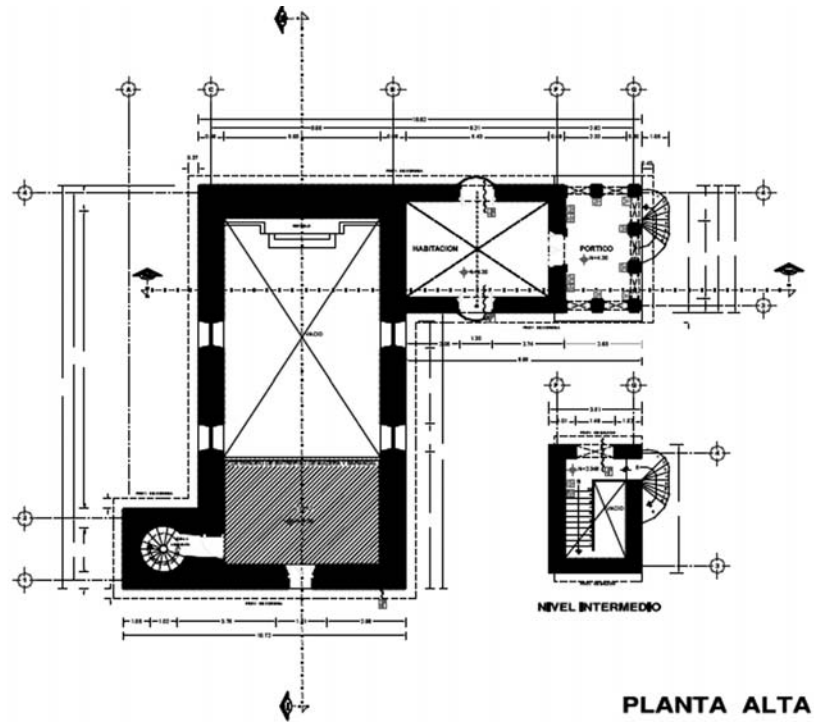
Gráfico 2. Plano de diagnóstico. Levantamiento de daños y alteraciones. Archivo de la Sección de Monumentos Históricos del Centro INAH Colima, 2004.

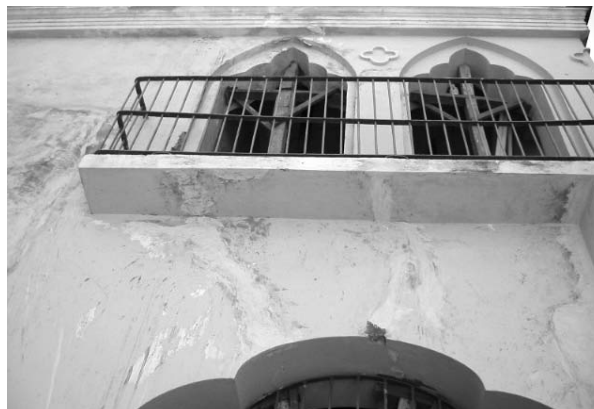
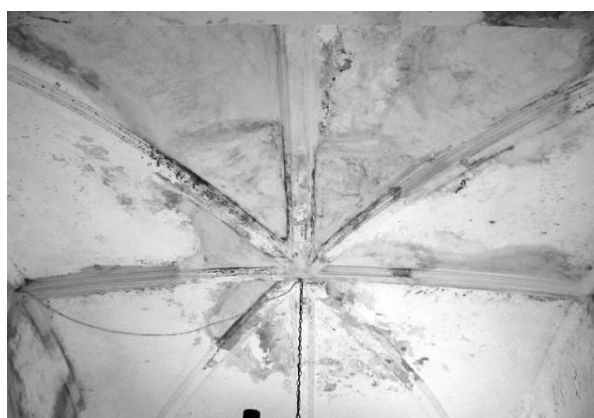
Imágenes 17 y 18. Intervenciones a base de inyecciones en grietas de muros, arcos, balcones y cornisas del área de los anexos. Archivo de la Sección de Monumentos Históricos del Centro INAH Colima, 2004.

áreas de fachadas de la nave principal, torre, sacristía, habitación, pórtico, escalera, vanos y cubiertas, por lo que se consolidaron todos estos elementos a base de la inyección de grietas en muros (fachadas y torre) y la restitución de aplanados y ornamentos (cornisas y molduras).

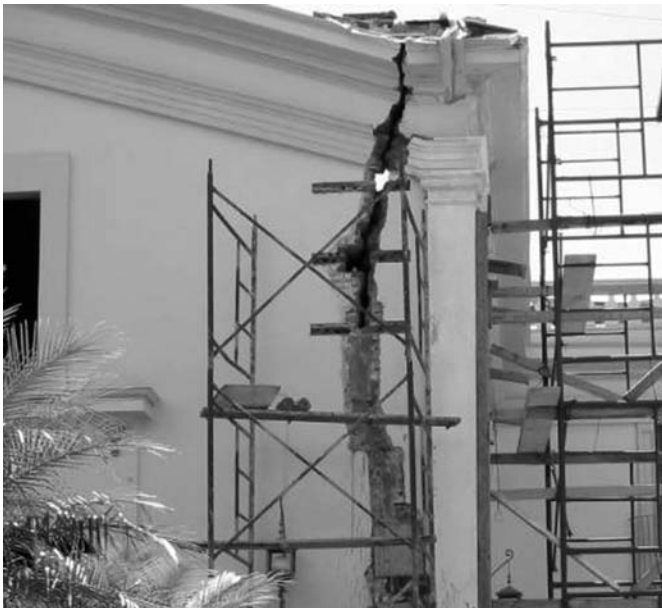
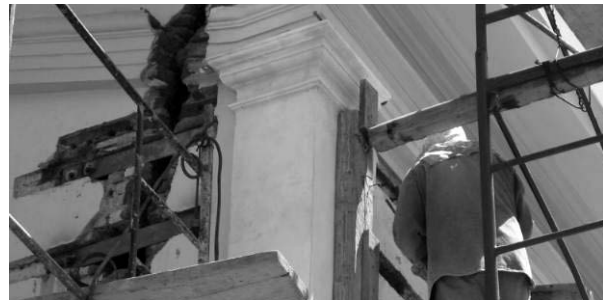
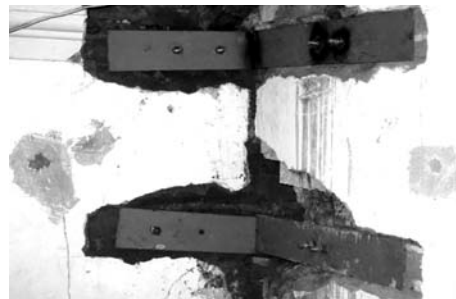
En el replomeo del muro lateral o longitudinal de la nave en donde se produjo una grieta de 5.40 m y un desplome de 4.2 cm, se aplicó presión mediante puntales de acero PTR y gatos hidráulicos de hasta 20 toneladas, sobre un cimbrado de polines de madera, adosados paralelamente y a manera de retícula en el muro para evitar su fractura durante el proceso de replomeo. Se aprovechó el apuntalamiento preliminar para conservar la estabilidad del mismo.

Imágenes 21, 22 y 23. Fotografías del proceso. Archivo de la Sección de Monumentos Históricos del Centro INAH Colima. 2004.

La mayor intervención realizada en este inmueble fue en la grieta vertical ubicada entre los muros de las fachadas principal y lateral, consistió en tres acciones fundamentales: replomeo del muro lateral, consolidación de la grieta y reforzamiento del mismo.

Según se explica en el reporte final del INAH Colima, se aplicó durante varios días alternadamente una fuerza de empuje en la parte media y superior del muro, hasta lograr el plomo natu-

Para la consolidación del muro de la fachada principal, primero se limpió detalladamente la grieta con un compresor de aire y alambre recocado para remover las partes sueltas de barro, se lavó y mojó previamente el área a inyectar, la cual se fue rellenando desde abajo con mortero para inyección y estabilizador.

Por último, se reforzó la parte superior de los muros de fachada para garantizar su unión y trabajo estructural posterior, colocando tres grapas metálicas en forma de "L" por el interior, confiando los muros de fachada, y otras tres en cada muro de fachada exterior, para consolidar la parte superior de la grieta con concreto estabilizador. Una vez consolidado, se colocó metal desplegado sobre las varillas de unión y de las placas metálicas por ambas caras para la correcta adhesión del aplanado de los muros de la esquina.

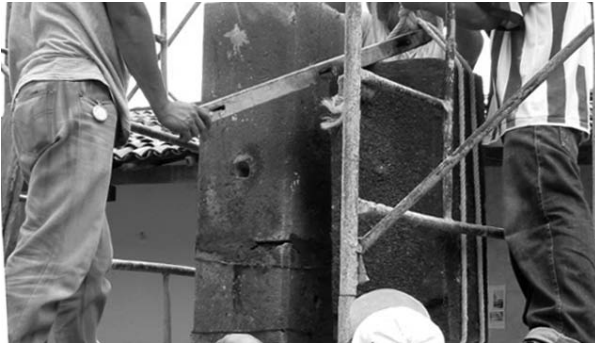
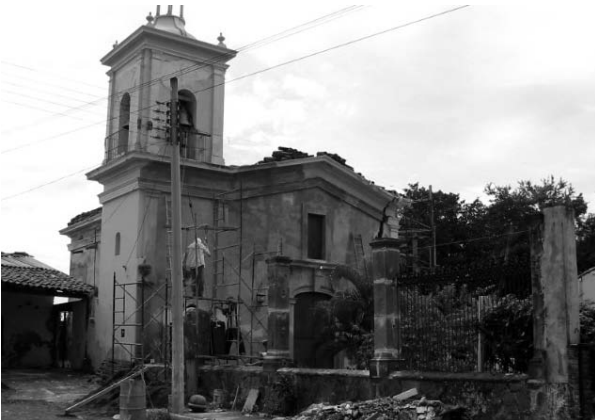
Otros daños presentes en la capilla fueron el colapso parcial de la balaustrada que remataba todo el inmueble, la barda atrial original y la tra-

Imágenes 24 y 25. Proceso de intervención en barda atrial. Capilla de la Estancia. Archivo de la Sección de Monumentos Históricos del Centro INAH Colima, 2004.

En el caso de la barda atrial original, localizada en el lado surponiente del atrio, se utilizó el procedimiento de anastilosis para la restitución de tres columnas de 2.8 m de altura, a base de seis piezas de cantería en cada una y la colocación de la herrería forjada. Para garantizar su correcto trabajo, a cada bloque de cantera y por ambas caras, se le hizo una perforación o barrenado de 1" de diámetro por 10 cm de fondo con cincel y marro, para la colocación de pernos de varilla de acero inoxidable de 20 cm ahogada en resina epóxica; lo que permitió su correcto ensamblaje, pieza por pieza, además de los junteos con mortero de cal-arena cernida 1:2 y 10 por

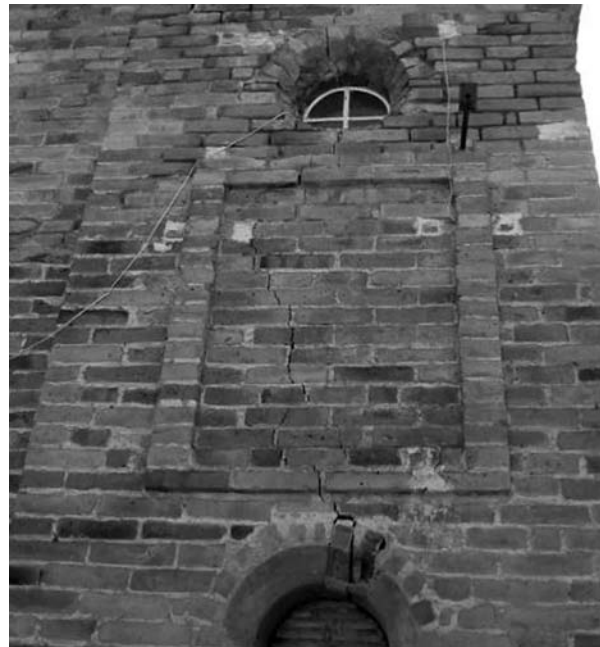
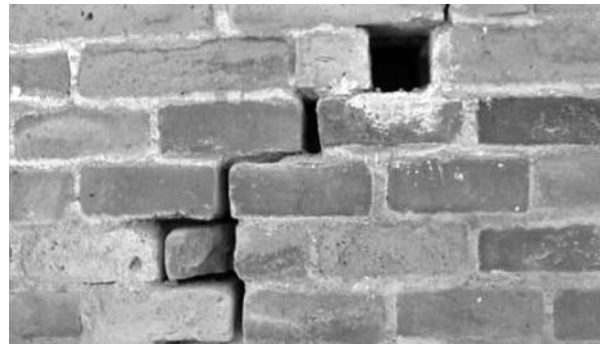
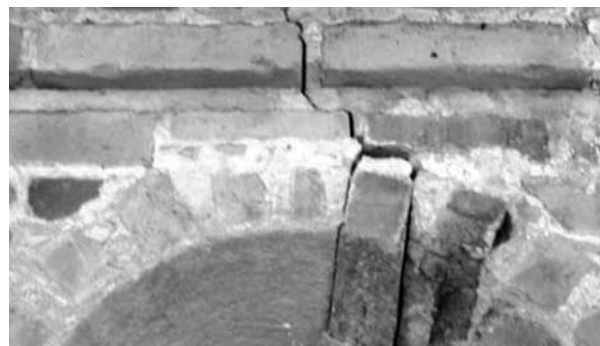
Los daños principales se presentaron en los muros de la nave longitudinal, en el primer cuer-

Imágenes 31, 32 y 33. Daños en muros. Archivo de la Sección de Monumentos Históricos del Centro INAH Colima, 2004.

po y base de la torre campanario, transepto, presbiterio y sacristía, con agrietamientos diagonales que continuaban de lado a lado de los muros, fracturando el tabique o desajustándolo del muro, lo

Los daños se concentraron en las aristas de los muros y sobre los volúmenes salientes de la nave principal que quizá no soportaron en los puntos de unión; estos daños iban desde fisuras, grietas de entre 1 y 2 cm y fracturas hasta de 4 cm. En el muro base de la torre campanario, sobre el desarrollo de la escalera y en la fachada principal, los daños se agruparon hacia el lado sureste del inmueble, creando zonas muy definidas para su intervención.

Lo primero fue detectar los agrietamientos producidos por el sismo y que la comunidad había maquillado con el ánimo de cubrir los daños, por lo que se hicieron calas y se retiró el aplanado para ubicar con precisión las zonas en donde los muros presentaban las grietas y estar en posibilidades de consolidarlas, lo que se logró con una mezcla de grout-cemento-arena cernida, en sustitución de la lechada que originalmente venía en el catálogo de conceptos, y se procedió a reforzar los muros con malla electrosoldada 15 × 15 cm, sin corrugado y colocada a hueso en diferentes áreas del muro. En algunas partes de los muros fue necesario sustituir piezas de ladrillos de barro. En la bóveda de la capilla, el sistema constructivo a base de cántaros de barro como elemento aligerante fue reforzado con malla electrosoldada y se continuó el proceso de inyectar grietas y reponer piezas de barro en mal estado. Asimismo, se consolidaron los arcos fajones y se repusieron aplanados y molduras en las áreas intervenidas.

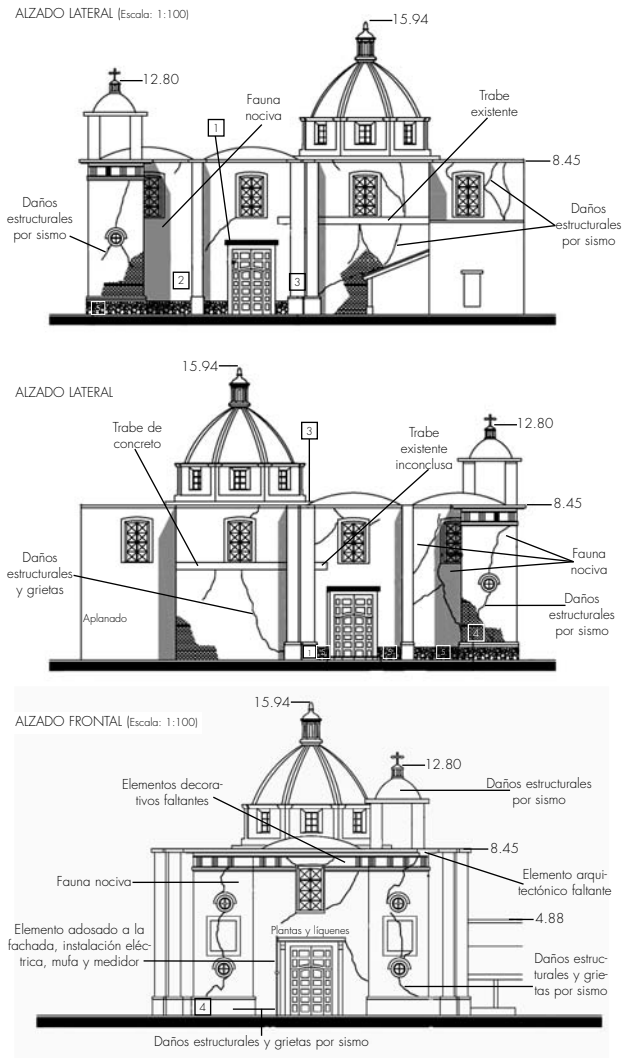
1. Elemento adosado a la estructura metálica con lámina de asbesto.
2. Humedad ascendente perimetral.
3. Elemento adosado para refuerzo estructural con ladrillo aparente, su sección se diferencia al original.
4. Humedad ascendente perimetral.
5. Plantas, musgos y líquenes.

Gráfico 3. Planos del Diagnóstico de daños. Archivo de la Sección de Monumentos Históricos del Centro INAH Colima, 2004.

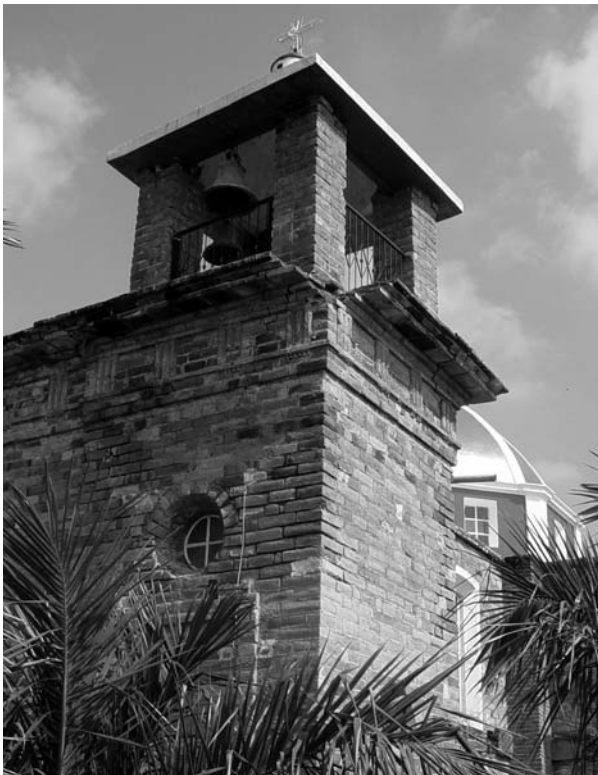
En la torre, de hechura contemporánea, se desprendió la cúpula de la losa de concreto sobre la que se apoyaba. Se presentaron daños en los apoyos de

Imagen 36. Vista de la torre campanario. Archivo de la Sección de Monumentos Históricos del Centro INAH Colima, 2004.

los cuatro pilares, directamente en los corazones de concreto armado y en su revestimiento con desprendimientos de las piezas de barro que lo cubrían.

La torre campanario, cuya fabricación contemporánea es de panel W, se había separado de la torre por efectos del sismo; fue fijada nuevamente a la losa de concreto existente sobre los pilares de la torre mediante traveses y castillos de concreto.

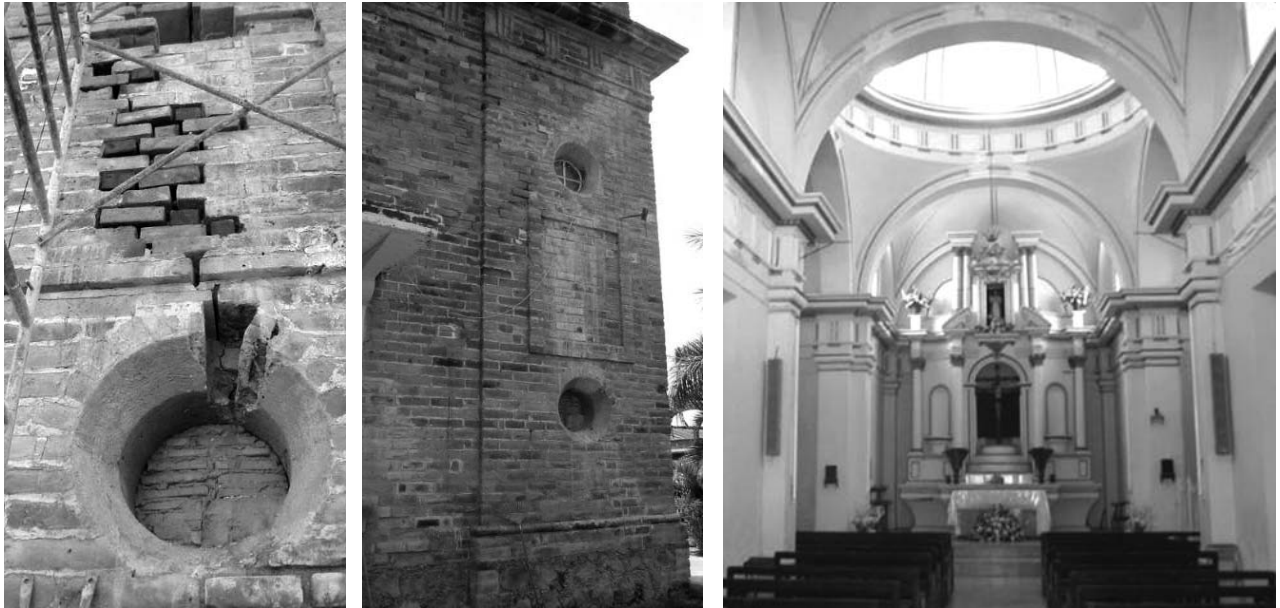
Imágenes 37, 38 y 39. Vistas del proceso de obra. Sustitución de piezas de barro fracturadas, consolidación y pintura en áreas intervenidas al interior del templo. Obra terminada en mayo de 2005. Archivo de la Sección de Monumentos Históricos del Centro INAH Colima, 2005.
