# Restauración de la portada de la Casa del Adelantado Francisco de Montejo en Mérida, Yucatán

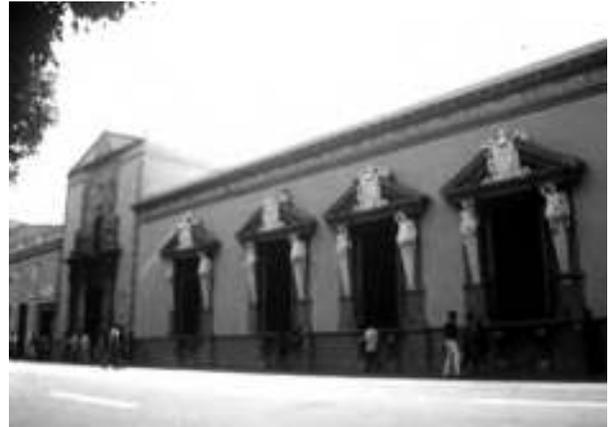
Figura 2. Vista de la fachada de la Casa de Montejo, antes de iniciar los trabajos de restauración de la primera etapa, en 1998. Fotografía: Arturo Román K.

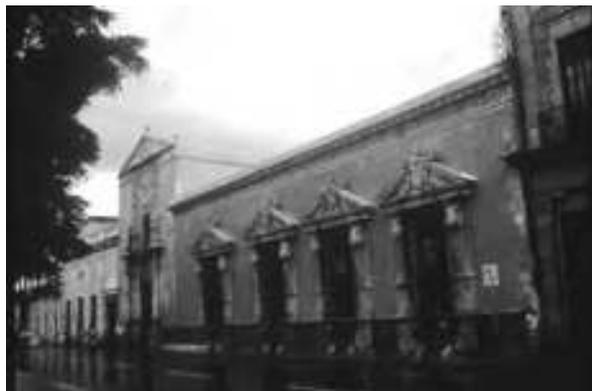
Figura 3. Vista de la fachada de la Casa de Montejo, después de terminar los trabajos de restauración de la primera etapa en 1998. Fotografía: Arturo Román K.

Previamente a la integración de aplanados en esta fachada fueron retirados los aplanados existentes hasta descubrir la mampostería del muro; las juntas de la mampostería en mal estado también se retiraron y se efectuó el rejunteo con lajas de piedra y mortero de cal apagada y sahkab. Uno de los problemas fuertes que presentaba el paramento de la fachada era el humedecimiento de los aplanados exteriores e interiores, por lo que fueron realizadas calas en el muro para constatar el estado de los bajantes pluviales, que resultaron ser de barro y posiblemente fueron colocados durante los trabajos de modificación de la fachada a finales del siglo XIX. Dos de ellos presentaron fisuras en algunas de las piezas, por lo que fueron cancelados y se colocaron dos bajantes nuevos ranurando el muro para alojarlos.

El aplanado naranja de la fachada del cuerpo alto fue sometido a un proceso de consolidación, aplicando en todo el paramento inyecciones de lechada de cal y agua de pixoy. Ésta se obtiene remojando la corteza del árbol del mismo nombre hasta que suelte una especie de resina, la cual tiene propiedades de adherencia similares a las de la baba del nopal. También en el agua de los morteros empleados en los aplanados se adicionó esta resina natural. El árbol de pixoy (*Guazuma ulmifolia*) es de tamaño mediano o un arbusto caducifolio con copa abierta, redondeada y extendida, con hojas de color verde oscuras y rasposas en el

Para la limpieza de la portada de piedra se determinó lavar toda la superficie con cepillo de raíz y agua con jabón neutro para eliminar los depósitos de polvo, suciedad, hollín y contaminantes que se encontraban en la superficie de la roca y no formaban costra. Posteriormente se realizó una serie de saturaciones de agua de cal en la superficie de la piedra para consolidarla, y por último se repararon las juntas entre las piedras que presentaban huecos o erosión.

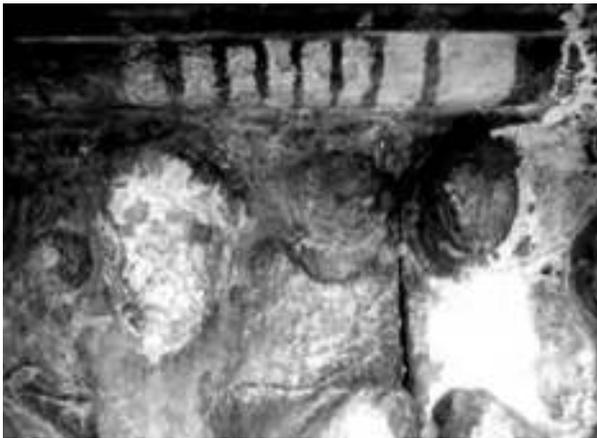
Con estas aplicaciones se observaron diferentes tonos en la coloración de la piedra, siendo que para una energía baja prevalecía el color oscuro y para una energía alta el color se volvía más claro al pasar desde un color negro a gris y amarillos de fuertes a claros. De acuerdo con las observaciones de la prueba se concluyó que la energía más adecuada para la limpieza sería en el nivel 5, ya que no elimina por completo la pátina de la piedra. Como resultado de lo anterior se observó lo siguiente:

Figura 4. Prueba de limpieza con rayo láser en la portada de la Casa de Montejo. Fotografía: Arturo Román K.

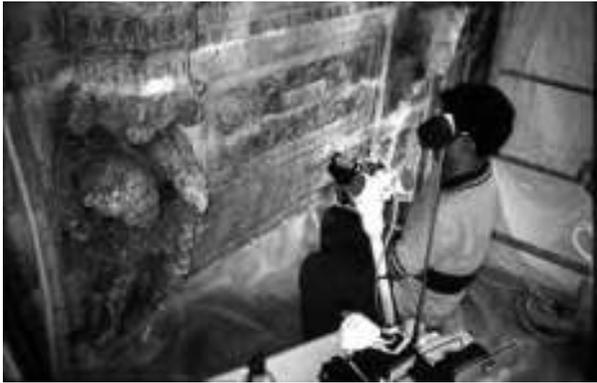
Figura 6. Limpieza del área de la clave del acceso y la ménsula del balcón. Fotografía: Arturo Román K.

Con la aplicación del láser en la parte central del área de trabajo empleando energía 5 y *zoom* a 0, la suciedad adherida a la piedra desaparecía, mas no así la capa de hidrofugante, por lo que se tomó la decisión de cerrar más el haz de luz con el *zoom* ajustado a 4, con lo que se pudo retirar este recubrimiento. Se observó también que en los lugares donde la costra negra era más dura la aplicación de la luz con el *zoom* a 0 no era suficiente, por lo que se ajustó el *zoom* a 4 para obtener mejores resultados de limpieza. Por tal motivo quedaron establecidos los siguientes parámetros de limpieza: 1) energía 5 y *zoom* a 0 para limpieza general en los lugares donde la suciedad no formaba costra ni existía la capa de hidrofugante, y 2) energía 5 y *zoom* a 4 para

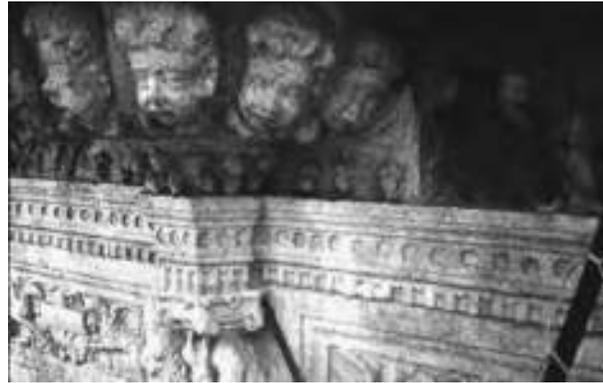
En general, el retiro de la suciedad, costra negra e hidrofugante se efectuó sin problemas, únicamente en algunas partes de la cornisa del balcón se encontró una capa más gruesa de costra, la cual pudo ser degradada hasta obtener una coloración gris sin llegar a la coloración amarillenta de la piedra, manteniendo el parámetro de limpieza arriba mencionado; en este caso se decidió no incrementar la energía para no afectar la pátina deseada de la piedra. Al llegar a los límites del área de limpieza los técnicos del ININ efectuaron un degradado del haz de luz, variando el *zoom* de 4 hasta 2 para evitar un cambio visual brusco con el resto de la portada.

Figura 7. Área de la clave del acceso y la ménsula del balcón, terminada la aplicación del rayo láser. Fotografía: Arturo Román K.

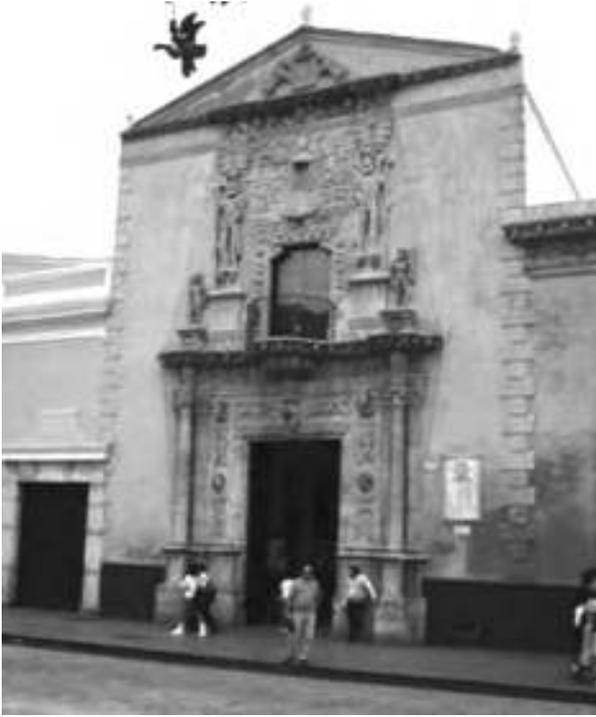
Figura 8. Portada de piedra después de aplicar el rayo láser y el agua de cal. Fotografía: Arturo Román K.

Terminada la limpieza con el rayo láser continuó el trabajo de limpiar toda la portada con agua y jabón neutro; posteriormente se consolidó toda la superficie de piedra con aplicaciones de agua de cal con una coloración amarillenta similar al tono de la piedra limpiada con el láser para uniformar la portada. Finalmente se colocaron redes de protección contra aves, tanto en la portada como en los elementos ornamentales de los vanos de las ventanas del resto de la fachada. El sistema utilizado consta de un cable perimetral de acero inoxidable fijado en todo el contorno del área por proteger, al que se fija la red de plástico. En el friso y cornisa de la fachada se utilizó un sistema que consiste en una serie de cables de acero inoxidable colocados en diferentes alturas y a determinados intervalos, para evitar que las aves se posen sobre estos elementos.
