Puente de la Alhóndiga y materiales de construcción en puentes virreinales de la ciudad de México

En estas páginas se analiza el puente de la Alhóndiga, situado en la plazuela del mismo nombre y en el casco antiguo de la ciudad de México. Se examina con detalle dicho puente, realizado originalmente en el siglo XVII o inicios del XVIII, pero reconstruido hacia la penúltima década del siglo XX, con sistemas constructivos diferentes al original. En seguida, se revisan los materiales de construcción empleados para erigir las decenas de puentes que había en la capital de la Nueva España, pero sobre todo los edificados a base de piedras mamposteadas con mortero de cal y con estructura formada a partir de bóvedas de arco, también conocidos como puentes de fábrica. Por último, se presenta una relación de los puentes que había en la capital virreinal junto con un panorama de las características que guardaba la vocación lacustre de la misma.

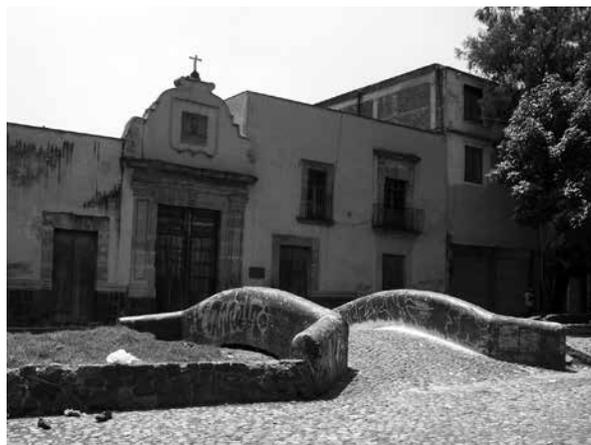
Las dimensiones del puente reconstruido a inicios de la década de los ochenta del siglo xx son las siguientes: ancho de la vía: 4.90 m libres para circulación; mientras que el largo del puente, en el tramo que descansa sobre la bóveda, comprende alrededor de 7.20 m. Cuenta con pretiles contruïdos en sus dos flancos, que se elevan 75 cm sobre el plano de la vía y tienen un grosor de 45 cm aproximadamente. En ambos extremos del tramo conformado por la bóveda, los pretiles se ensanchan en el derrame a ambos extremos, abriéndose a modo de bocina, hasta alcanzar un aforo de poco más de 6.4 m en la parte ensanchada (figura 3).

De igual forma, este derrame o prolongación ensanchada de los pretiles, señalada en el párrafo anterior, incrementa el largo total efectivo, en casi otros 4 m, de tal suerte que el puente alcanza finalmente una longitud, más o menos aproximada, de 11.2 m. Ambos flancos del puente, incluyendo la corona de los muros que forman los pretiles, están aplanados con mortero de cal y pintados de rojo quemado. Aunque el vandalismo los ha dejado pintarrajeados en la totalidad de sus caras, tanto interiores como exteriores, como lo deja ver la figura 3.

Figura 3. Vista (de 2005) del puente de la Alhóndiga, reconstruido en 1981, con sus pretiles y costados pintarrajeados. Foto de Guillermo Boils, julio de 2005.

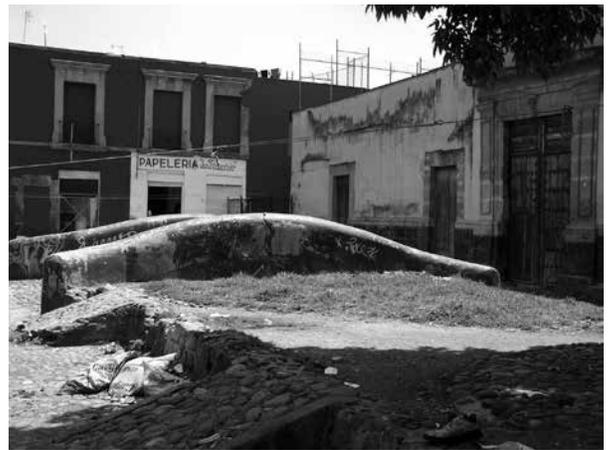
Figura 5. Fractura en el pretil sur del puente hacia el centro del mismo, cuatro años antes de la intervención de 2009. Foto de Guillermo Boils, julio de 2005.

Finalmente, quiero señalar que el único signo evidente de deterioro material, en el aspecto constructivo que acusaba el puente, hasta antes de la intervención de 2009, eran cuarteaduras en los pretils, sobre todo en el del lado sur. Hacia la parte más elevada de dicho murete se encontraba una grieta, con una fractura aproximada de casi dos pulgadas (5 cm), en su parte más ancha, precisamente en la corona del pretil. Esta grieta nacía de la base del pretil, pero por fortuna no tenía su origen en la bóveda del puente. No obstante, esa cuarteadura sí requería ser atendida para que no se siguiera dañando el pretil y, eventualmente, éste llegara a colapsarse (figura 5).
