La peana del Cristo de San Román y su proceso de restauración. Parroquia de San Román, Campeche

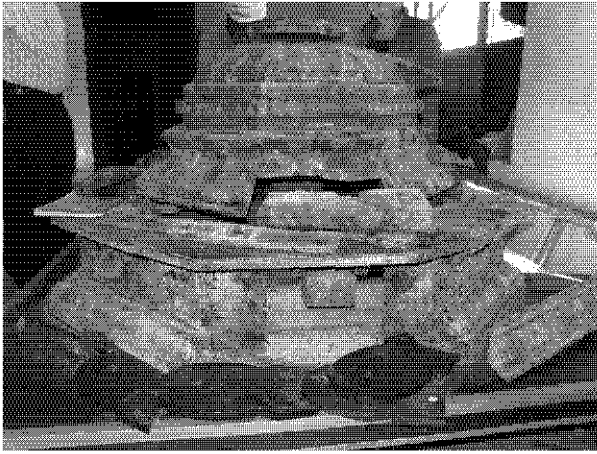
Figura 4. Fotografía general de la peana. En la imagen se observa el estado deplorable de conservación del soporte de madera previo a su restauración.

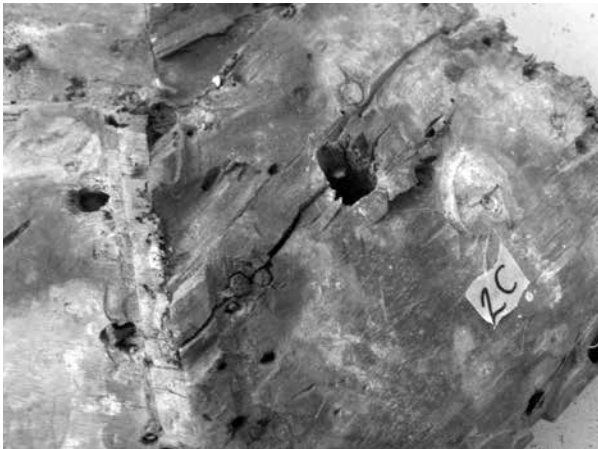
La madera que constituye la peana ha sufrido deterioro por parte de agentes biológicos, como los escarabajos responsables de crear galerías, restándole densidad y resistencia a las piezas de madera. Además, se observó la presencia de hongos en algunas esquinas de la pieza de madera y en la parte inferior de la base de la peana. Estos organismos han ocasionado la pudrición parcial de la madera, dejándola frágil y susceptible al tacto. Aunado a lo anterior, se ob-

Figura 12. Pieza identificada con el número 2C durante el desarmado de la madera. En la imagen se observa el deplorable estado de conservación en que se encontraba el soporte de madera.

servan manchas de humedad blancas y negras en toda la superficie de la madera, por lo que se puede inferir que estuvo expuesta a condiciones de humedad elevada, recordando que la ciudad de San Francisco de Campeche presenta un promedio anual de 80% de HR, factor que ha desencadenado el hábitat de organismos nocivos para la madera.

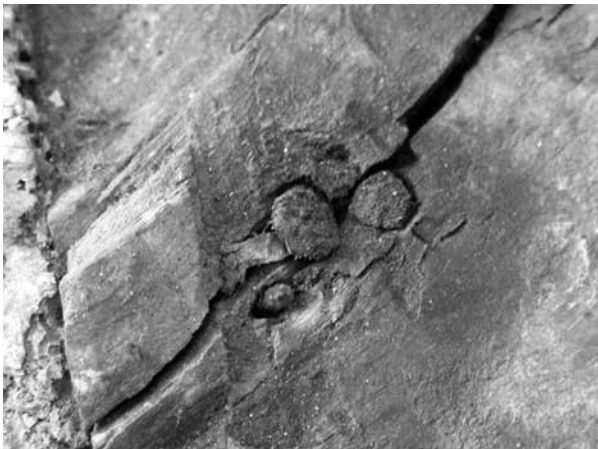
Figura 13. Detalle de la pieza 2C. Se observa cómo la oxidación de los clavos provocó fisuras en la madera.

Asimismo, la peana presenta exceso de aplicación de clavos, que en primera instancia fueron colocados como una medida de conservación; sin embargo, actualmente estos clavos corroídos han ocasionado grietas y fisuras en las piezas de madera.

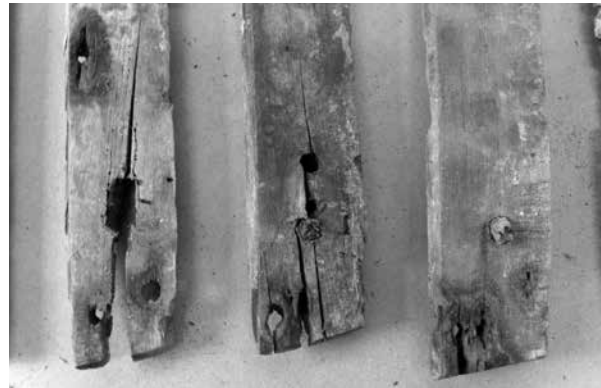
Los daños físicos causados por movimientos estructurales en la peana, ya sea por cambios de humedad relativa y temperatura, o por mala repartición de esfuerzos debido a las intervenciones anteriores, ha causado la separación de ensamblajes,

Figura 14. Estado de conservación de las molduras que decoran la peana, previamente a su restauración. En la imagen se observan algunos taquetes de madera con que fue construida originalmente la peana.

la formación de grietas y fisuras, así como la ruptura en algunas de sus piezas.

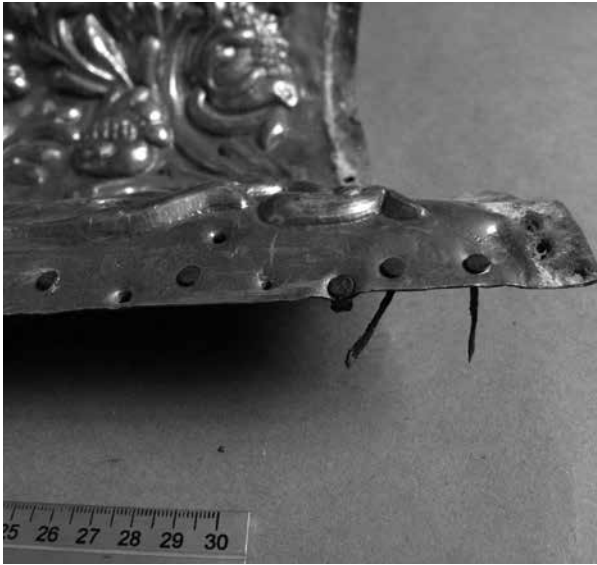
Figura 15. Detalle de una lámina de plata. Se observa la aplicación excesiva de clavos modernos con la intención de fijar dicha lámina.

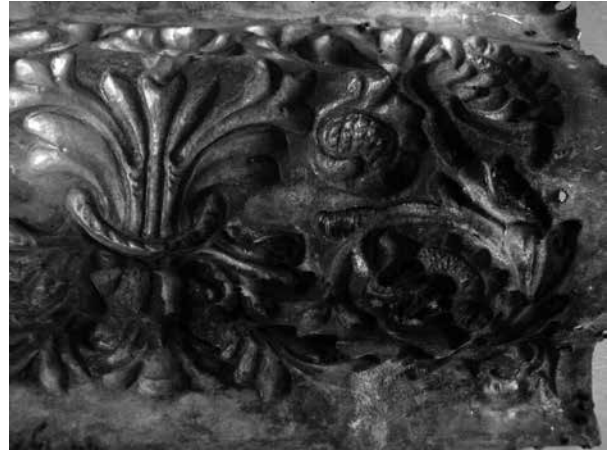
Figura 16. Cara posterior de una lámina de plata. Las manchas de color rojizo y verdoso denotan la formación de productos de corrosión derivado de la interacción de la plata con sustancias secretadas por los hongos en la madera y por los clavos de hierro.

brillo natural del metal. También las orillas denotaban innumerables orificios de los clavos con que fueron sujetadas al soporte de madera. En algunos casos la superficie de las láminas se encontraba deformada. En la mayoría de las láminas se observaba, en su parte posterior, un tono casi morado; podría tratarse de un producto de corrosión formado por el contacto directo de la plata, la madera y los microorganismos.

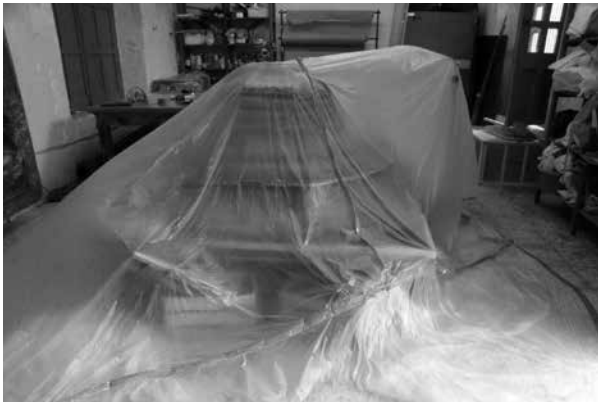
Figura 18. En la imagen se observa a la peana durante el proceso de fumigación.

Para la fumigación se contrató a la empresa Hespa Control de Plagas. La fumigación de la peana se realizó con un piretroide en gas, cubriéndola previamente con un plástico para evitar el escape del mismo. La pieza estuvo en este proceso durante más de 12 horas, exterminándose así los insectos que se alimentaban de la celulosa de la madera.

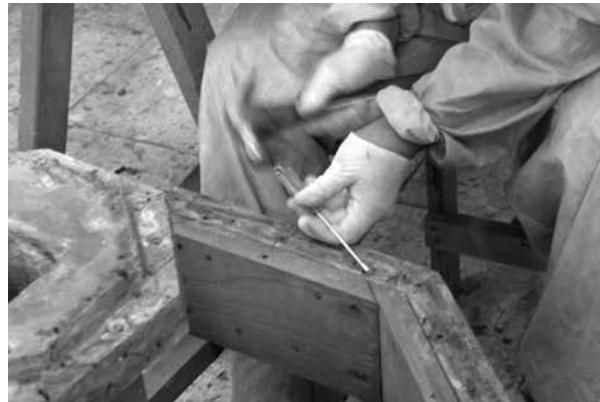
Figura 19. Eliminación de clavos de metal.

Con la ayuda de desarmadores y pinzas de presión se eliminaron clavos de metal, la mayoría manufacturados en acero moderno, otros de hierro forjado del periodo colonial y una pequeña proporción de clavos de estaño con recubrimiento de plata que

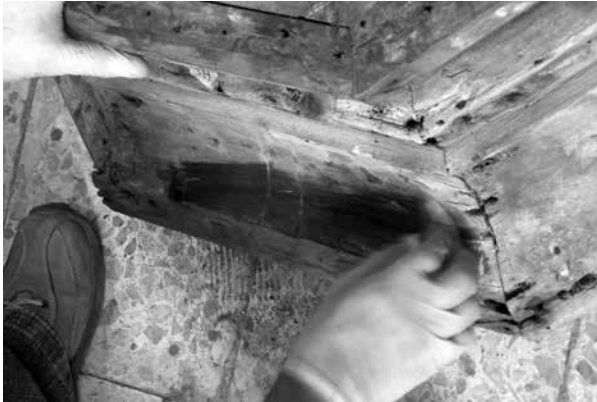
Figura 20. Limpieza de la superficie de la madera con solventes orgánicos.

Se limpió la superficie de la madera con una solución de agua destilada con alcohol etílico en proporciones iguales, y los hongos que ocasionaban la pudrición de la madera se eliminaron utilizando algodón, agua destilada e hisopos; posteriormente se retiraron los residuos de la pasta de resane.

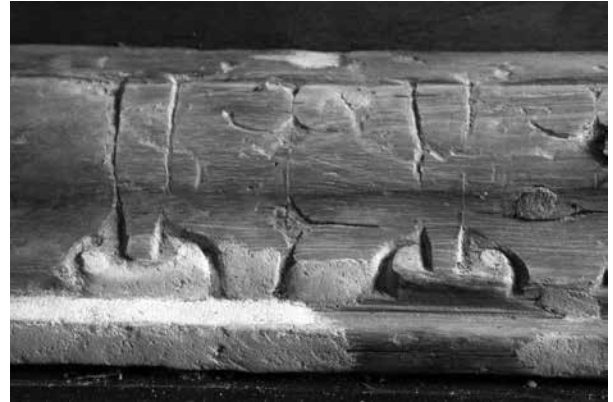
Figura 21. Con el resane fue posible reintegrar algunos diseños decorativos ya perdidos con base en la repetición de patrones.

ción de la madera, fueron resanados con una pasta hecha a base de cola de conejo, aserrín y carbonato de calcio. Para este proceso se utilizaron dos tipos de pasta de resane; la primera, con aserrín grueso para rellenar faltantes mayores y, la segunda, con aserrín fino para conferir un acabado más liso como el de la madera.

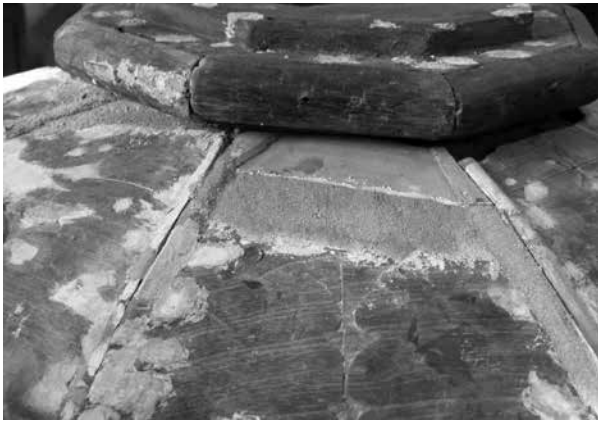
Figura 22. En faltantes de mayor tamaño fue necesario injertar pedazos de madera que pudiera resistir los esfuerzos mecánicos de soportar la cruz del Cristo.

rior que es el que confería soporte a la peana y lamentablemente el más deteriorado. Para sustituirlas se cortaron y tallaron réplicas de dichos elementos, manufacturadas de madera de cedro rojo obtenidas de vigas de madera ya seca.

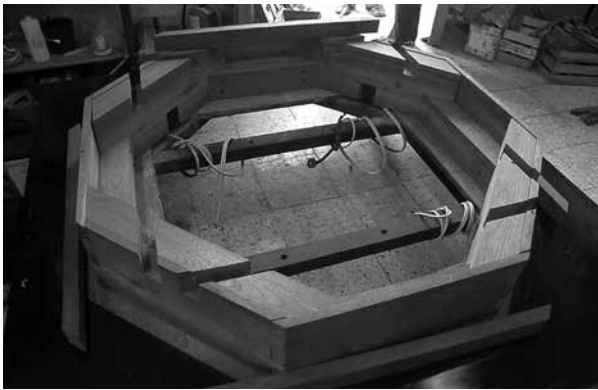
Figura 23. La parte inferior de la estructura interna tuvo que sustituirse casi en su totalidad; de otra manera no podría soportar el peso de la cruz y el Cristo durante la procesión.

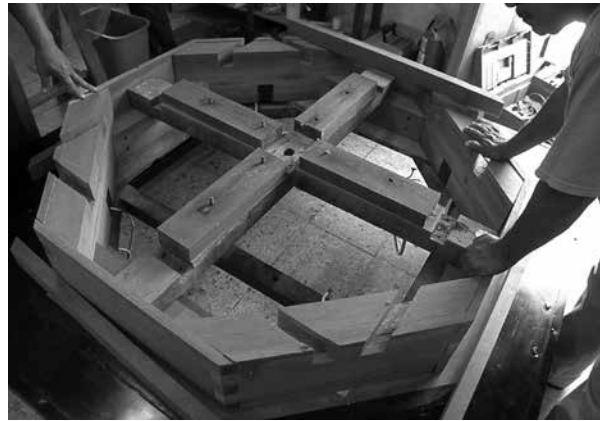
Figura 24. Afortunadamente la cruceta central presentaba un estado de conservación bueno y no fue sustituida.

La cruceta de madera original estaba soportada por las piezas inferiores de la peana. Piezas de 2 cm de grosor que se encontraban muy deterioradas, causa por la que, en la última procesión, una de ellas se rompió ocasionando daño en uno de los costados de la peana. Para soportar la cruceta, se agregaron cuatro piezas en forma de trapecio haciendo que el esfuerzo de soporte que realiza la cruceta se repartiera en la mesa de la peana y no en las piezas de madera originales.

Para reforzar el poste central, que sólo se encontraba sujetado con escuadras de acero en forma de "L", se colocaron unos triángulos de madera, dos en cada lado del poste interno donde se coloca la cruz.

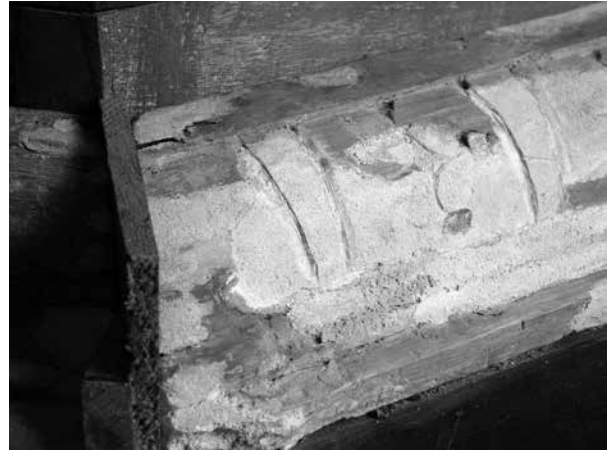
Figura 27. Detalle de zona de resane.

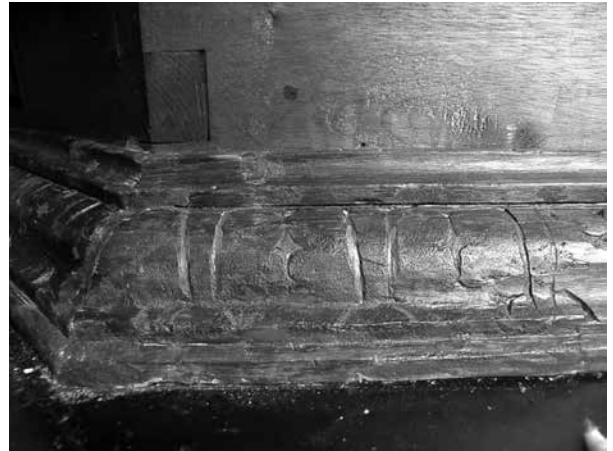
Figura 28. Misma zona de resane que en la figura 27, al concluir la aplicación de acabado y reintegración de color.

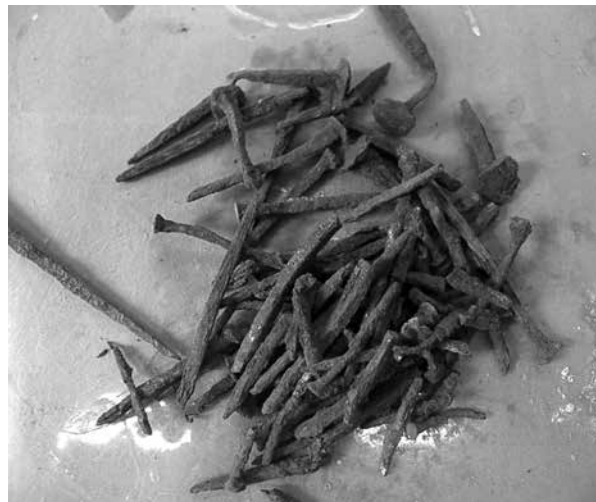
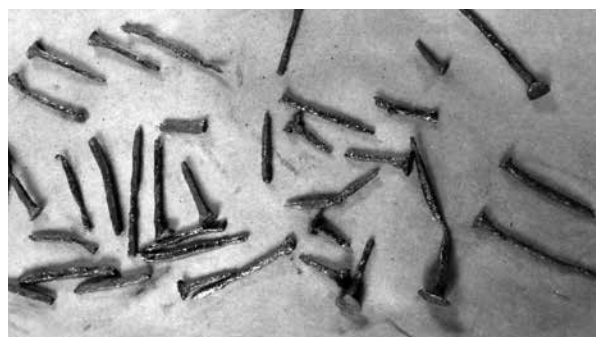
Figura 30. Clavos extraídos de la peana.

Dentro de los clavos de hierro eliminados de la unión de las piezas de la peana, se seleccionaron los manufacturados en hierro forjado originales del periodo colonial. Se lavaron con una solución de hidróxido de sodio al 2% en agua destilada, eliminando las costras de corrosión; posteriormente se aplicó una solución de ácido tánico al 5%. Con este tratamiento se logró la estabilidad de las piezas, disminuyendo la velocidad de corrosión y prolongando así su periodo de vida.

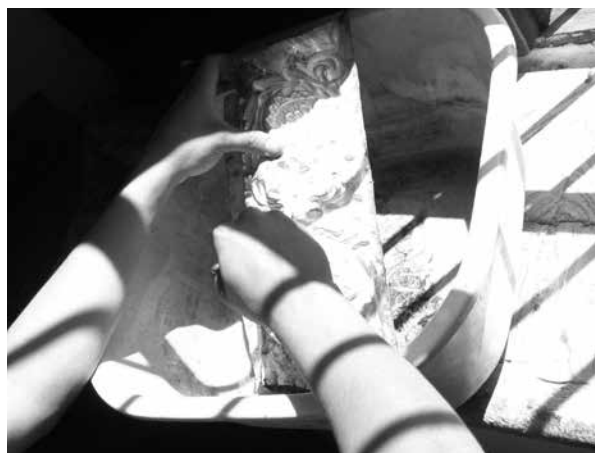
Figura 33. Proceso de lavado de las láminas de plata.

Para eliminar la suciedad y productos de corrosión, las láminas fueron sometidas a un baño en solución de ácido sulfúrico en proporción 1:40 en agua. Estos baños dejan la plata limpia, pero con un acabado mate. Los residuos del ácido sulfúrico son eliminados posteriormente, lavando las láminas con un cepillo de dientes, agua y jabón.

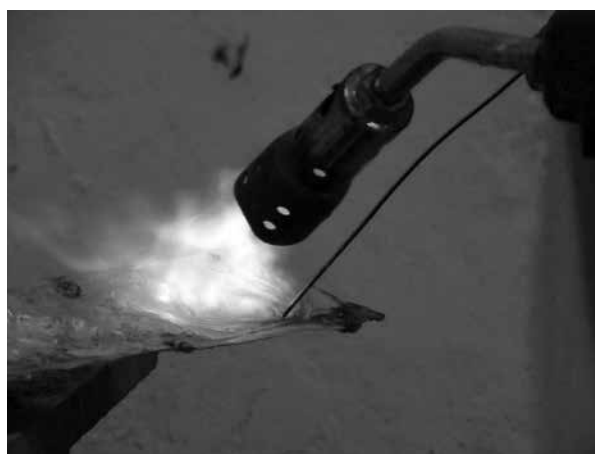
Figura 34. Aplicación de soldadura.

En todos los orificios provocados por los clavos y en las roturas en las láminas de plata se aplicó soldadura de plata.
