Restauración y consolidación de la exhacienda de San Antonio de Juana Guerra, Durango

Alberto Ramírez Ramírez*

Intervención arquitectónica. Reconstrucción y consolidación de la “casa grande de la antigua hacienda”, recuperación de niveles originales, reconstrucción de crujeas, reposición de techumbres, anastilosis de elementos de cantería en arcadas y enmarcamientos. Limpieza, consolidación y restauración consistente en trabajos de liberación, desmonte y deshierbe, limpieza de azoteas, muros, banquetas y pisos; injertos y muros de adobe, aplanados de mezcla de cal arena y pintura a la cal en muros.

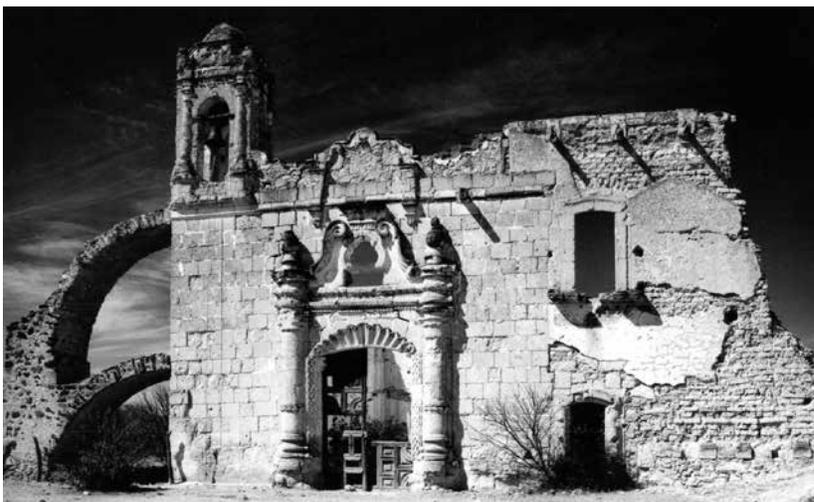
Figura 3. Ruina de la ex hacienda de Juana Guerra. Siglo xx. Fotografía de Alejandro Pechard.

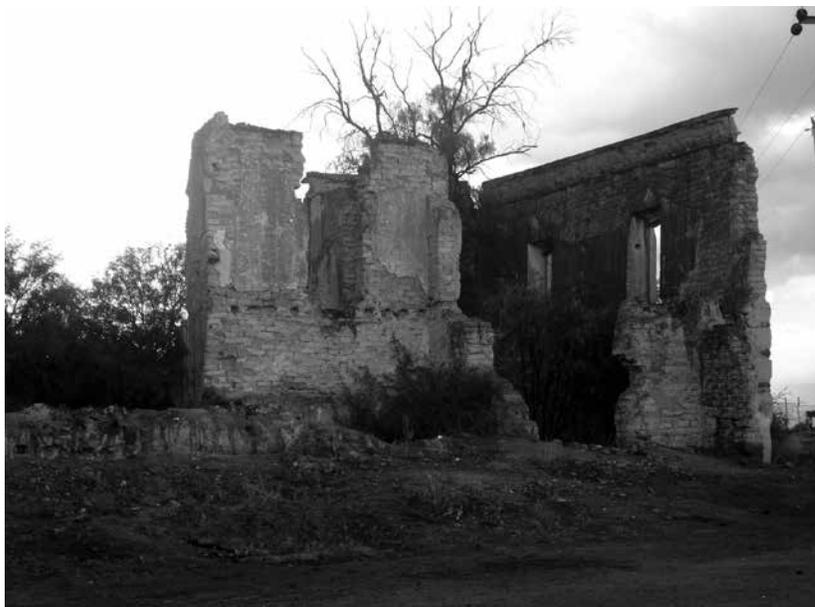
era casi total; los muros de adobe, a excepción de la fachada poniente, amenazaban con perderse en muy poco tiempo, y la vegetación proliferaba por todas partes, encontrándose incluso tres árboles de considerable tamaño en el interior.

Figura 11. Ruina de la esquina sureste de la "casa grande". Fotografía de Alberto Ramírez Ramírez.

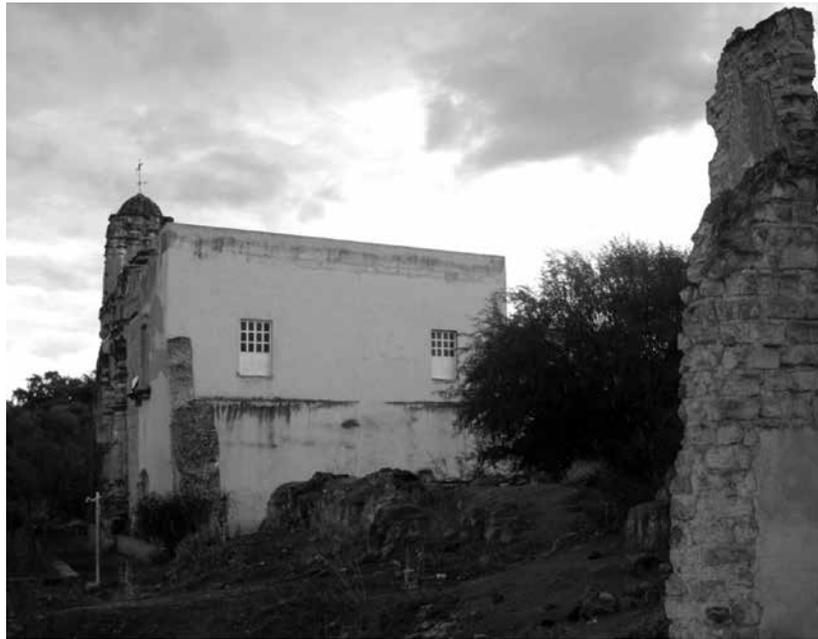
El acceso a la sacristía era casi imposible por acumulación de tierra, producto del colapso de los muros; en el interior de ésta, la basura subía casi 90 cm. El contrafuerte de la esquina se conservaba en el sitio gracias al empotre sobre los muros; los huecos para ensamblar los pies derechos de los marcos verticales claramente visibles denotaban que éstos habían sido extraídos quizá para darles otro uso, y gracias a la

Figura 12. Estado que guardaba la "casa grande" antes de la intervención. Fotografía de Alberto Ramírez Ramírez.

Para dar inicio a los trabajos de consolidación estructural se eliminaron los adobes sueltos y se completó la cimentación faltante; además, se realizó la consolidación de los muros, empezando por los cuartos adosados al templo, y localizados en toda la edificación, tomando forma de "u". Del mismo modo se inició el resane de los capialzados en forma de concha y de los muros, lo que en un futuro serviría para desarrollar la circulación; esta acción facilitaría también la limpieza de las grietas y, por consiguiente, el proceso de inyección.

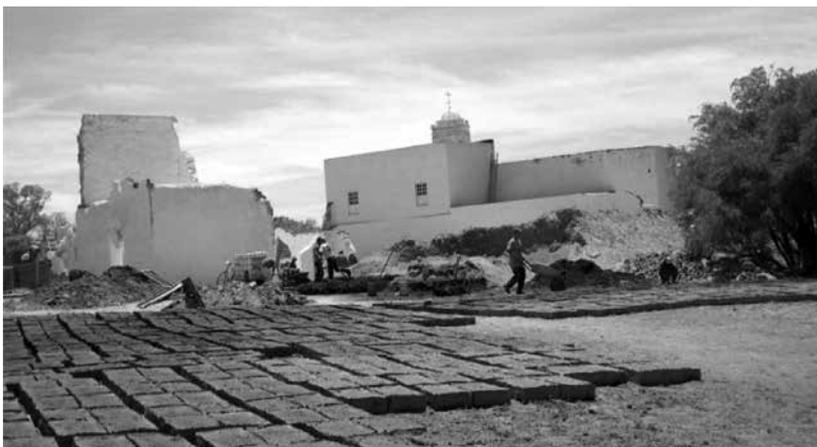
Figura 13. Fabricación de 25 000 adobes para la restauración. Fotografía de Alberto Ramírez Ramírez.

Para la estructura de la hacienda se fabricaron 25 000

adobes en obra; la tierra se obtuvo de los escombros de la misma, cribando y limpiando para realizar la anastilosis. Los muros de la planta baja son de 1 m de espesor, lo que evitó su destrucción total y sirvió de modelo para la restauración de los mismos; las muestras del recubrimiento de un enjarre de lodo original con una ligera capa de cal, se utilizó de muestra y referencia para los nuevos aplanados.

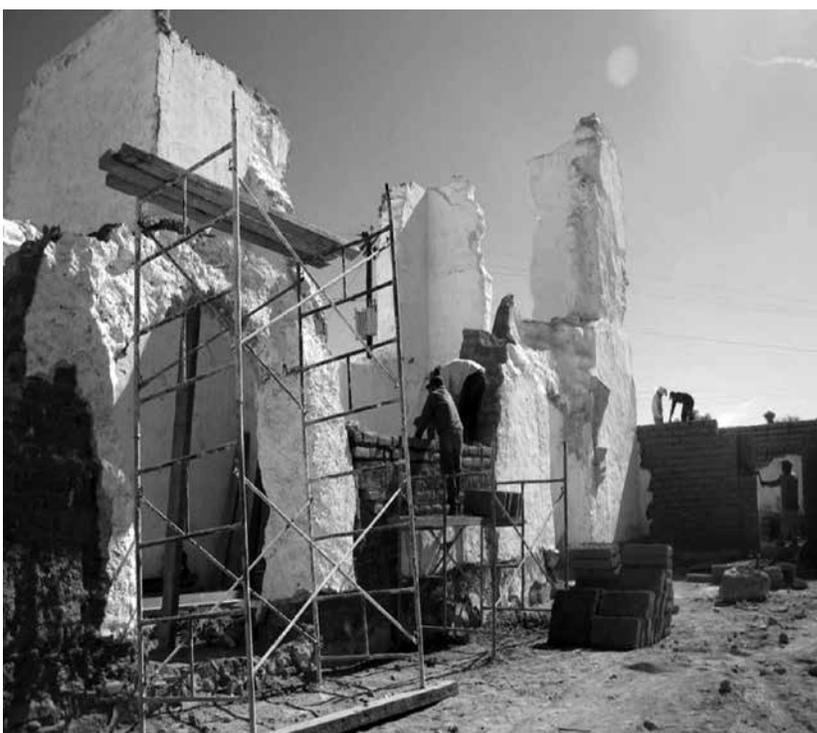
Figura 14. Consolidación de muros de adobe de 1 m de espesor. Fotografía de Alberto Ramírez Ramírez.

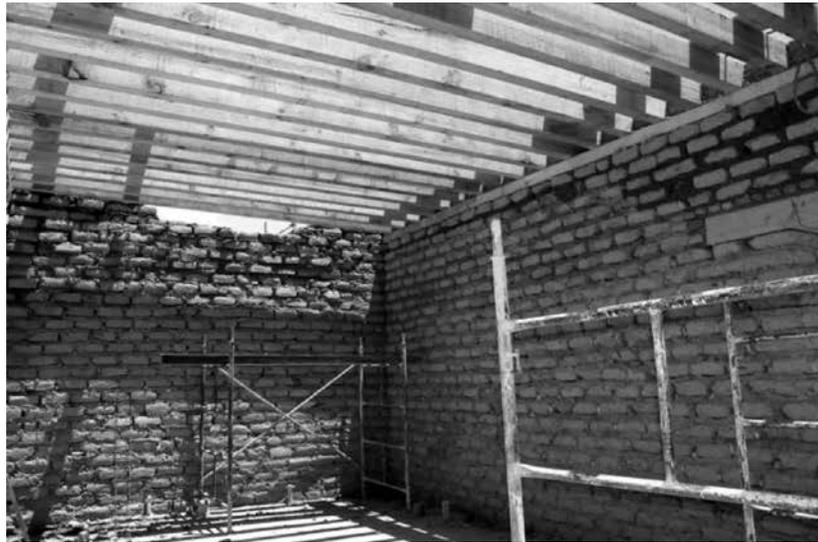
Figura 15. Fabricación de cubiertas en entrepiso con vigas de madera de pino. Fotografía de Alberto Ramírez Ramírez.

El siguiente paso fue propiamente la cubierta de entrepiso a una altura de 5 m, rea-

lizada con vigas y duelas de madera; acto seguido se procedió al desplante de adobes, respetando el trazo de los muros del primer piso para dar continuidad al esfuerzo de

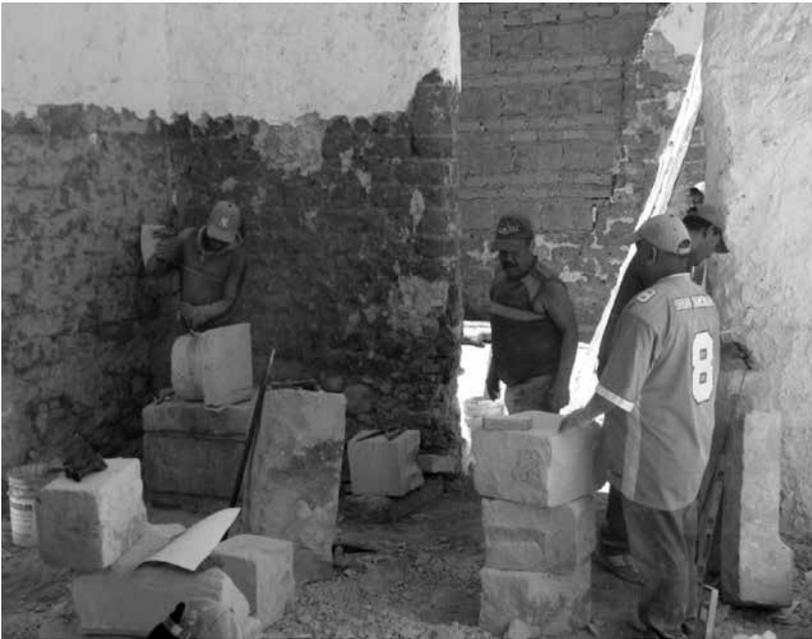
Figura 17. Recuperación y restitución de elementos de cantería. Fotografía de Alberto Ramírez Ramírez.

Injertos. Se suministraron y colocaron injertos de cantería, labrada con diseño y sección similar a las existentes con dimensiones diferentes, asentándose con mezcla de polvo de cantería-cal-epóxico.

Reposición de piezas de cantería. En los casos en que la pérdida era mayor al 50 por ciento.

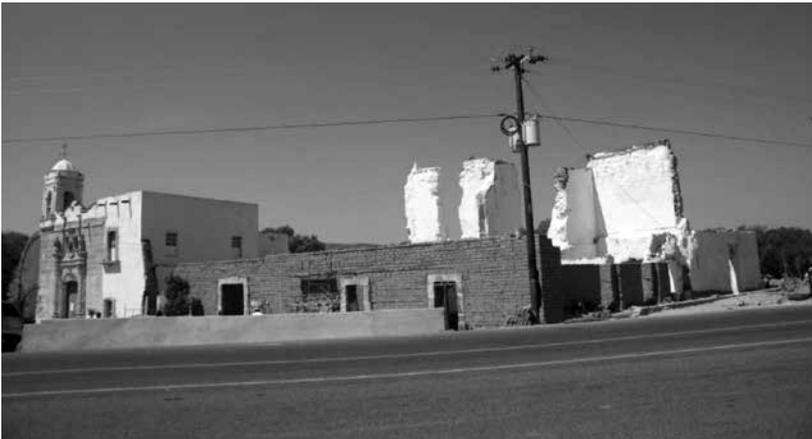
Figura 18. Arquitectura de adobe, proceso de intervención planta baja. Fotografía de Alberto Ramírez Ramírez.
