Problemática de estabilidad durante el siglo XX en la estructura del templo de la Santísima

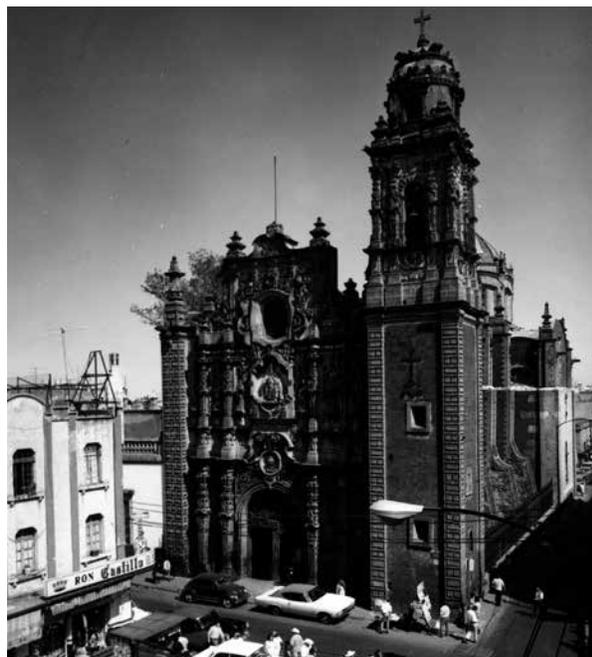
El templo presentaba un hundimiento hacia el sur poniente del orden de 90 cm en su expresión máxima, caracterizado por tener hundimientos diferenciales en el desplante de sus diferentes elementos estructurales, a grado tal que la fachada hecha en 1763, y que, al contar con diferentes opiniones de despachos de estructuristas connotados, se propuso una recimentación con pilotes de control, propuesta del ingeniero Manuel González Flores, quien es el inventor de dicho sistema (figura 1).⁴

Figura 1. Templo de la Santísima, ca. 1973. Fotografía de Agustín Salgado Aguilar.

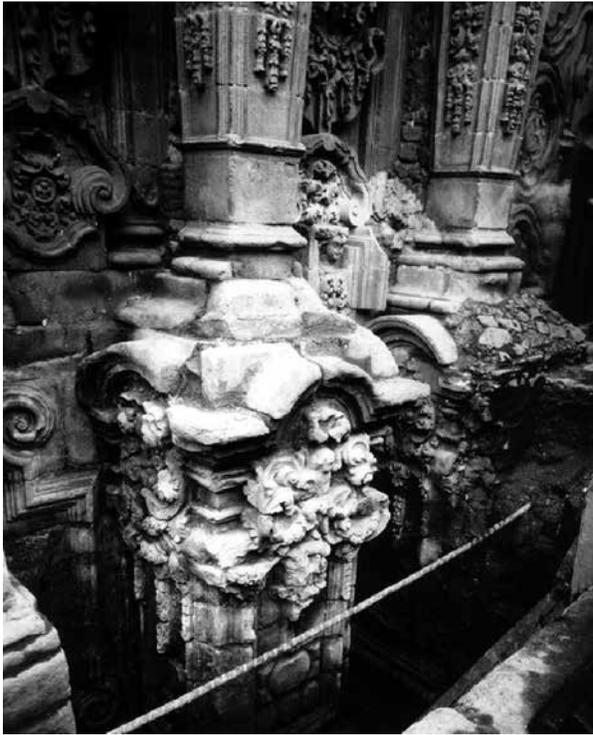
visar las obras de la Catedral Metropolitana; ese mismo grupo trabajó en el proyecto de la Santísima. En el momento que se efectuó la investigación histórica, se supo el origen del monumento, lo cual sirvió para conocer el verdadero problema estructural del edificio. Se llegó a la conclusión de que los hundimientos diferenciales en 90%, fueron anteriores a la intervención de mediados del siglo XVIII, por lo que se pudo establecer la cronología constructiva del edificio (figura 2):

Siglo XVI. El antecedente del templo de la Santísima se remonta a la edificación de una ermita por el gremio de sastres. Durante la obra se ejecutó la liberación de los niveles originales y se pudo verificar que había sido una ermita, la cual estaba hundida a la altura del actual presbiterio.

Figura 2. Pilastra desenterrada. Templo de la Santísima, XVI-9, Fototeca Constantino Reyes Valerio, Coordinación Nacional de Monumentos Históricos, INAH.

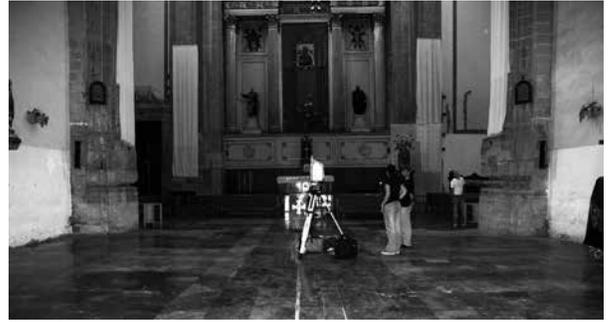
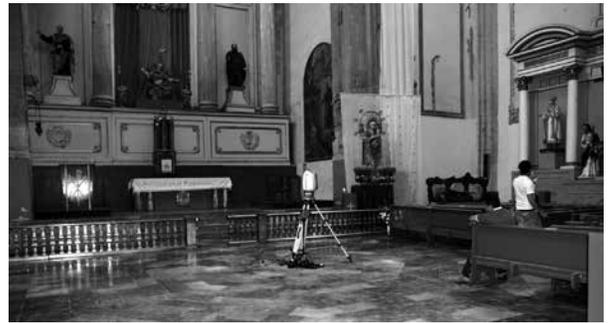
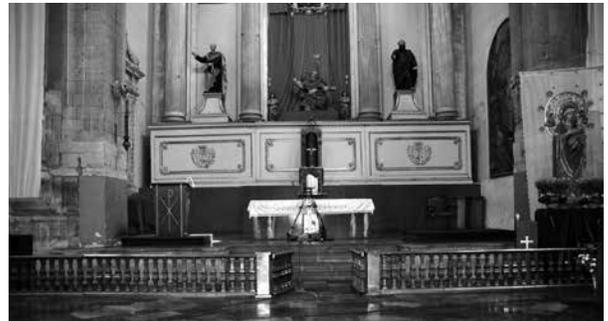
Figura 3. Levantamiento en interior. Templo de la Santísima. 2009. Fotografía de Adriana Georgina Ramírez Díaz.

Figura 4. Levantamiento con escáner láser en interior. Templo de la Santísima. 2009. Fotografía de Adriana Georgina Ramírez Díaz.

Figura 5. Levantamiento con escáner láser en interior. Templo de la Santísima. 2009. Fotografía de Adriana Georgina Ramírez Díaz.

dimientos en la ciudad de México se incrementaron en proporciones desmedidas a partir de 1930, provocados por el crecimiento poblacional en la ciudad, el cual forzó la explotación de los mantos freáticos (figuras 3-5).

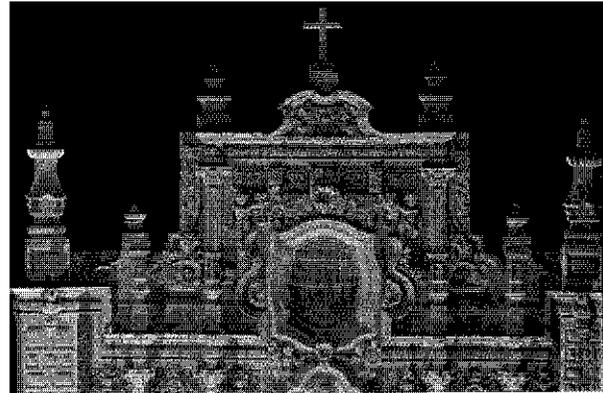
fiesto un ajuste de compensación en su vertical (compensación visual) que se puede identificar en la inclinación —fue hallada en la pilastra derecha del arco triunfal, a la entrada del presbiterio, la fecha de 1763—, donde quedó expuesto que el ajuste de compensación en dicha pilastra es de 64 cm y que, comparado con el desplome sur de la nave a la misma altura —capitel de la pilastra y cornisa del muro—, es de 67 cm, lo cual indica que, si para

Figura 8. Tercer cuerpo de la portada principal del templo de la Santísima. Imagen obtenida por medio de la técnica escáner láser.

1979 el templo presentaba una inclinación de esa altura hacia el sur de 67 cm, ya para 1763 era de 64 cm, es decir, el 95.5% de inclinación ya existía desde mediados del siglo XVIII.

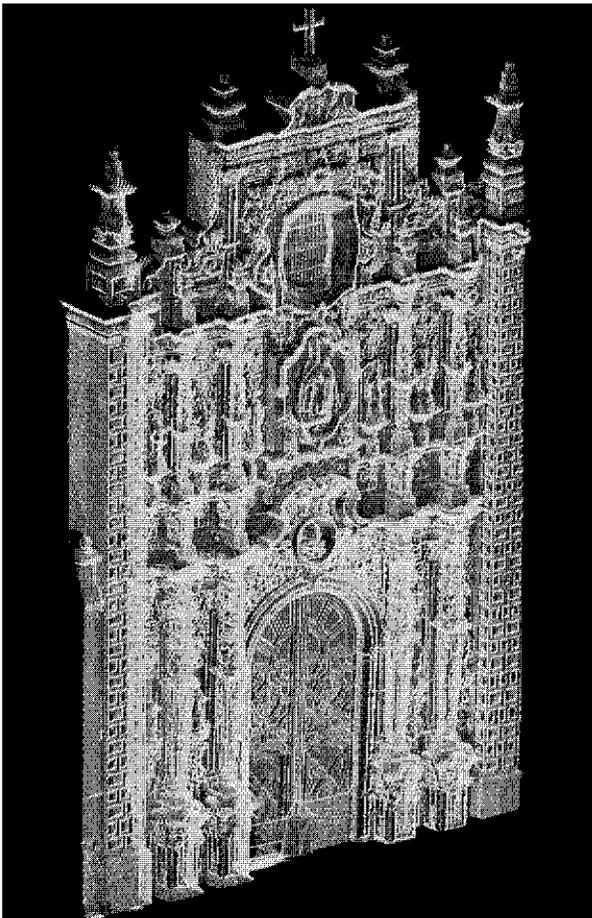
Figura 7. Portada del templo de la Santísima. Imagen obtenida por medio de la técnica escáner láser.

Por otro lado, un elemento que indica la compensación de mediados del siglo XVIII es el almohadillado de la torre, que se subsana hacia el norte de manera ingeniosa. Visualmente se equilibra a pesar de que la fachada presenta una inclinación hacia el sur; el mismo fenómeno se puede observar en el perímetro izquierdo de la fachada, donde hay una correspondencia en los elementos fundamentales con figuras vegetales.

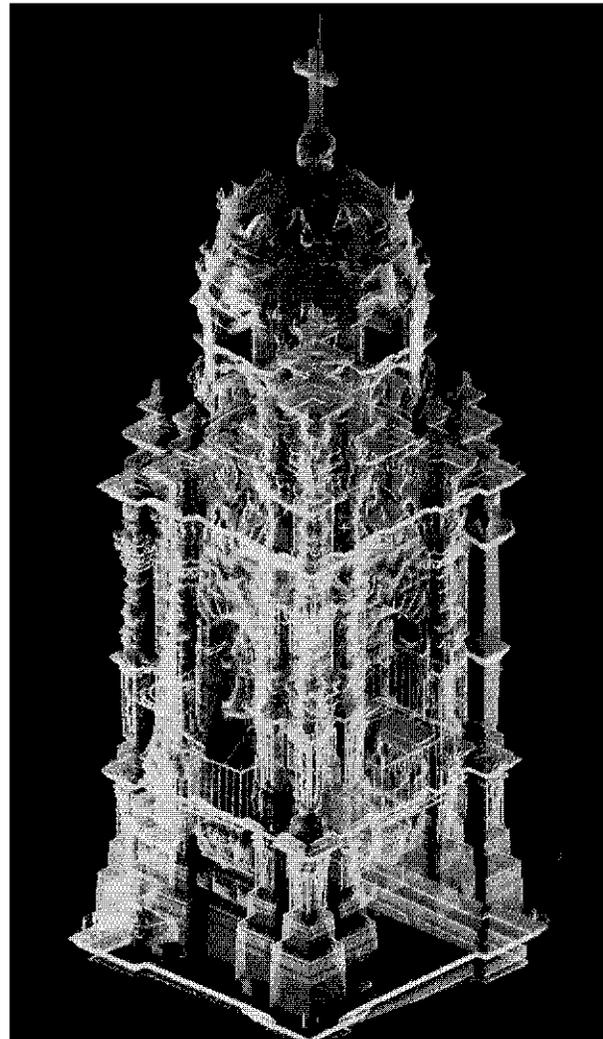
Figura 9. Torre 2 del templo de la Santísima. Imagen obtenida por medio de la técnica escáner láser.
