Daños e intervención al templo El Sagrado Corazón, a causa del sismo del 21 de enero de 2003, en Colima

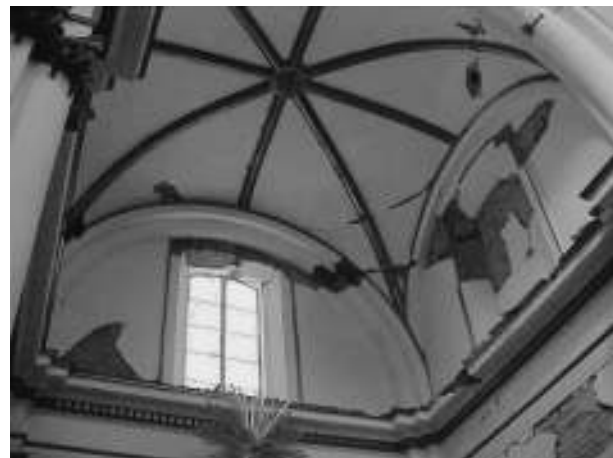
Figura 4. Detalle de daños provocados por el sismo en cubiertas y muros del inmueble, 2003. Archivo de la SMH-Centro INAH Colima, exp. Templo del Sagrado Corazón, Sismo 2003.

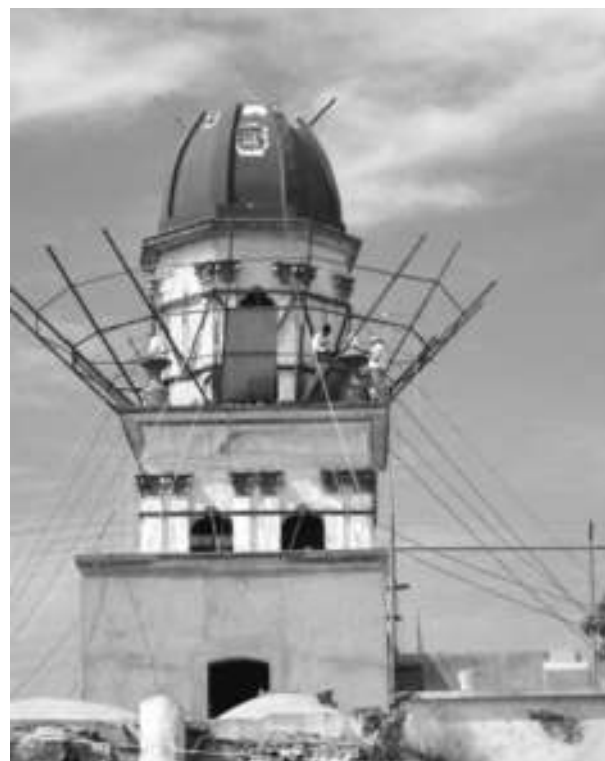
Figura 16. Proceso de demolición del segundo cuerpo de la torre campanario del templo mediante colocación de estructura de protección, 2004. Archivo de la SMH-Centro INAH Colima, exp. Templo del Sagrado Corazón, Sismo 2003.

La demolición de la torre era inminente; al no tratarse de un elemento histórico y al poner en grave riesgo a la población, se decidió su inmediata demolición. Los trabajos se hicieron con muchísimo cuidado; se colocaron las debidas obras de protección y se cerró la calle 27 de Septiembre para facilitar los trabajos de demolición. La acción se hizo a mano, a cincel y martillo, para demoler 45 toneladas de concreto y
