De las ruinas al esplendor

Viviana Flores Islas
Sección de Monumentos Históricos

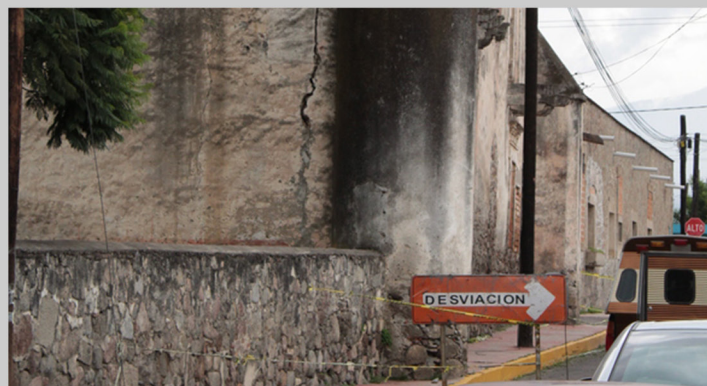
Imagen 7: Fachada exterior de la casa cural, imagen capturada del 25 de septiembre de 2017⁽²⁾

Posteriormente, con el sismo del 19 de septiembre de 2017 el inmueble se vio afectado, con la pérdida de áreas de mampostería en sus muros, y el colapso de los dinteles existentes en la parte alta del inmueble. Esto alarmó a la comunidad y el inmueble fue acordonado (*imagen 7*).

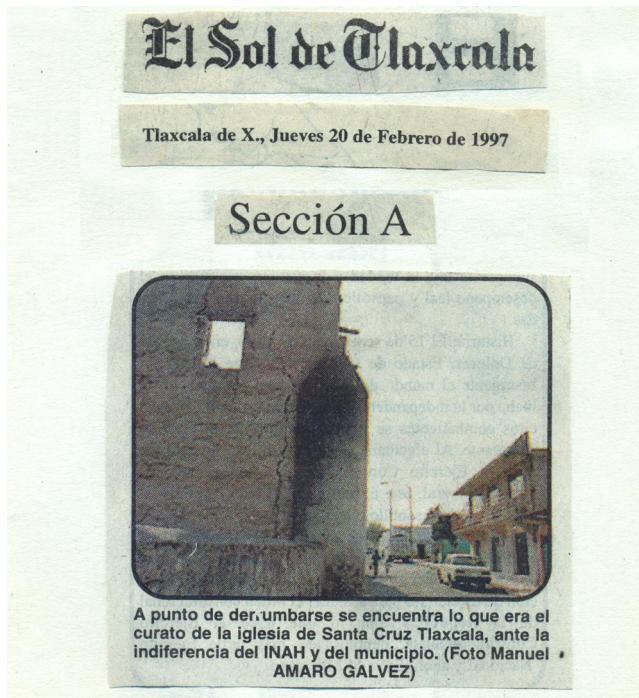
Imagen 6. Documento del expediente de la Sección de Monumentos Históricos del Centro INAH Tlaxcala

El registro más antiguo del expediente de monumentos históricos del Centro INAH Tlaxcala es de 1997 en el que se puede apreciar que el inmueble ya se encontraba en un grave estado de deterioro (*imagen 6*).

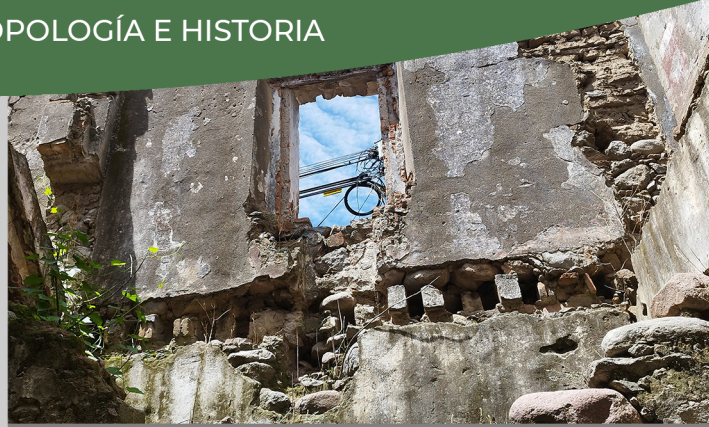
Imagen 8. Vista de los daños y deterioros en la tercera cruzía, planta baja y primer nivel

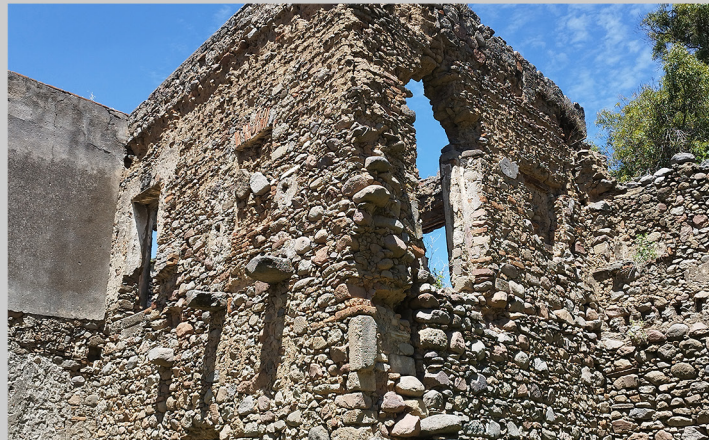
Imagen 9: Vista desde el interior, se aprecia la total pérdida de aplanados y la disgregación de la mampostería

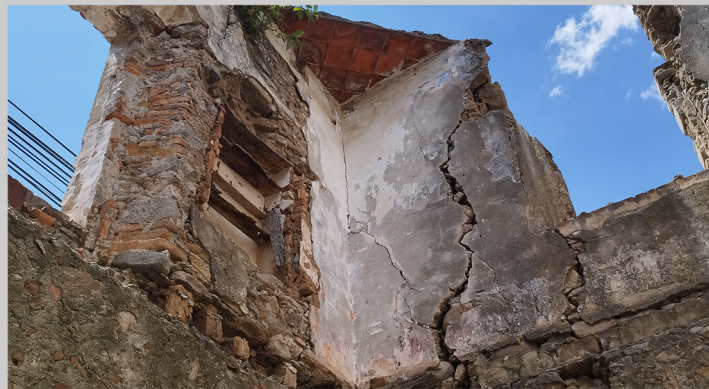
Imagen 10. Vista de fractura en muro, lado noroeste del inmueble

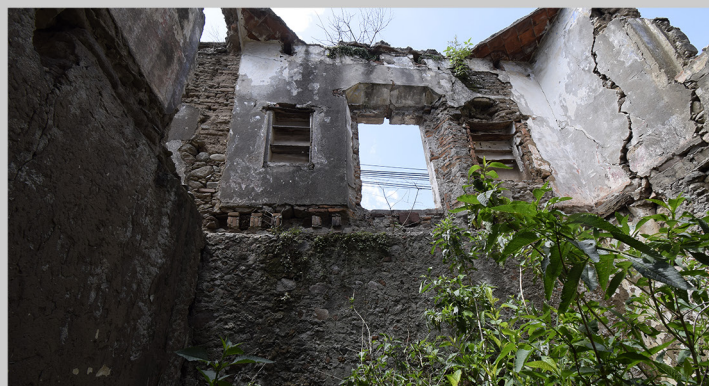
Imagen 11. Vista desde el interior, lado noroeste, donde el paso es prácticamente imposible por la gran cantidad de flora

Una de las primeras acciones realizadas en el área que ocupa la mencionada Casa Cural, fue el retiro de la flora parásita, pues esta se encontraba ya en las entrañas de los muros, lo cual estaba provocando el desprendimiento de los aplanados, así como la disgregación de la mampostería (*imágenes 11 y 12*). Se eliminó de raíz para evitar que más adelante pudiera aparecer de nuevo, aunque esto no excluye que se tenga que dar un mantenimiento constante para evitar la aparición o florecimiento de nuevos agentes de deterioro

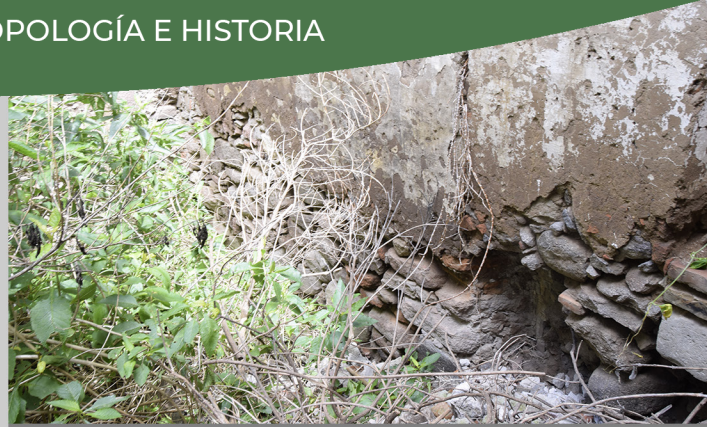
Imagen 12. Los pisos se encontraban cubiertos de escombros, basura y vegetación

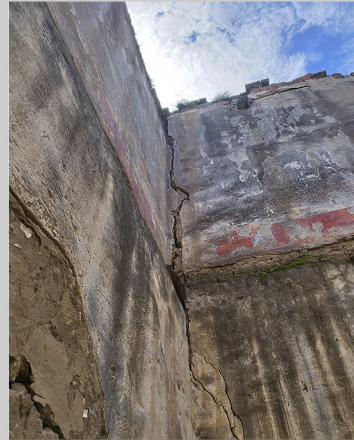
Imagen 13. Grietas en las uniones de los muros

Posteriormente, se comenzó con la consolidación de los muros que sufrían fracturas y grietas (*imágenes 13 y 15*), primero retirando la mampostería afectada, o en algunos casos sustituyéndola dado que la fábrica de los muros es de cantos rodados, esféricos y lisos, lo que impide un buen amarre entre las piezas, por lo que tienden a separarse con los movimientos sísmicos. (*imagen 14*).

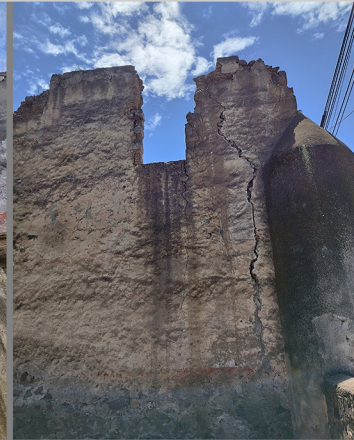
Imagen 15. Fractura en muro, lado norte

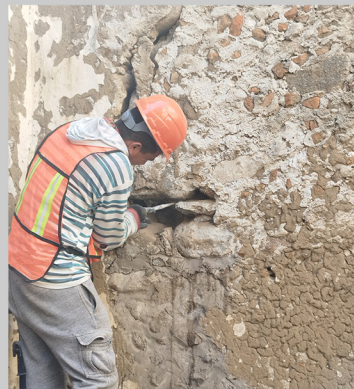
Imagen 14. Liberación de la mampostería para coser el muro

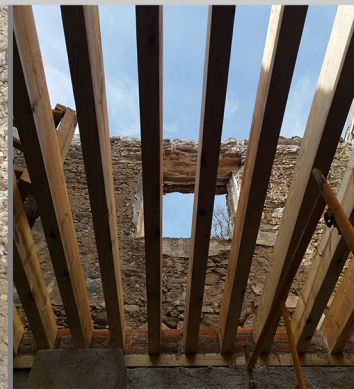
Imagen 16. Colocación de viguería de madera de pino respetando los vestigios existentes

Una vez consolidados los muros, se procedió a armar el entrepiso con el proceso constructivo original, el cual consiste en una losa catalana con viguería de madera de pino (*imagen 16*), dos capas de cuarterón de barro, y donde fue necesario, un terrado para dar nivel.

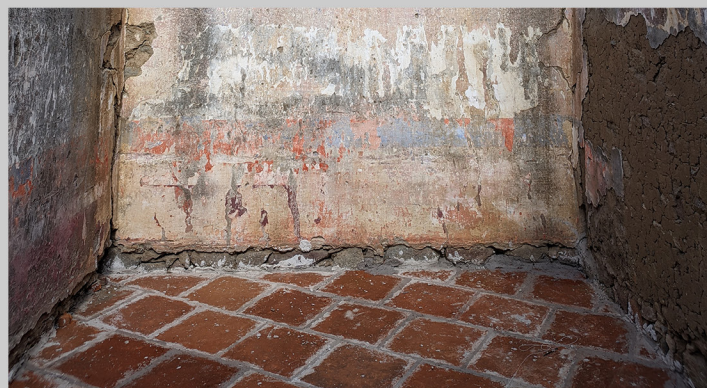
Imagen 17 Colocación de cuarterón de barro para losa de entrepiso

Con el inmueble consolidado, inició la recuperación de los elementos faltantes. Las secciones de aplanados faltantes se reintegraron con aplanados de tierra y enlucido de cal, mientras que los elementos arquitectónicos como alacenas, puertas y ventanas se recuperaron de acuerdo con los vestigios existentes (*imágenes de la 17 a la 21*).

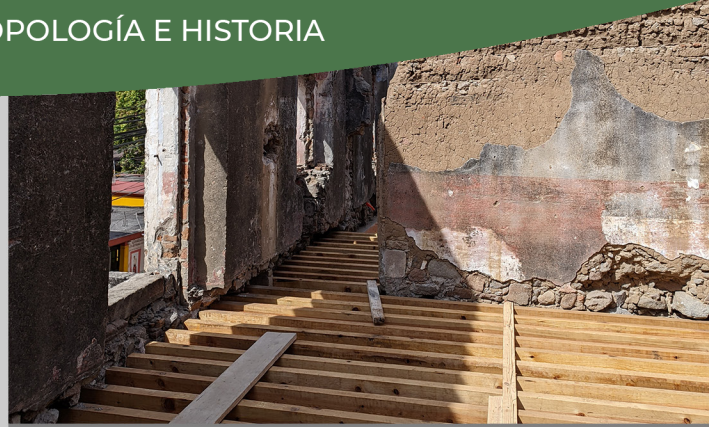
Imagen 18. Vista del primer nivel, lado sur

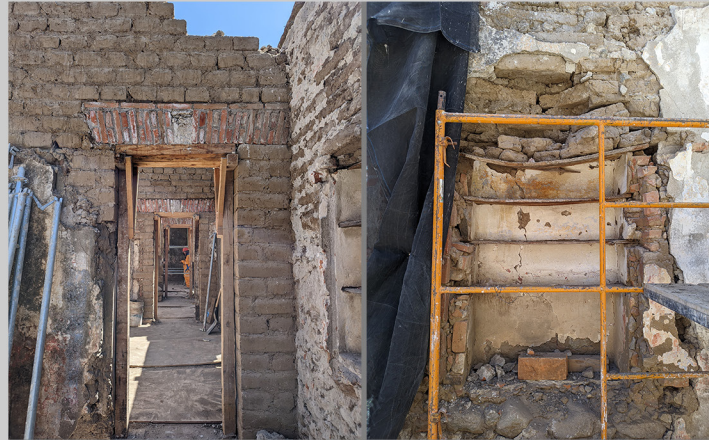
Imagen 19. Reintegración de dinteles de puertas en primer nivel

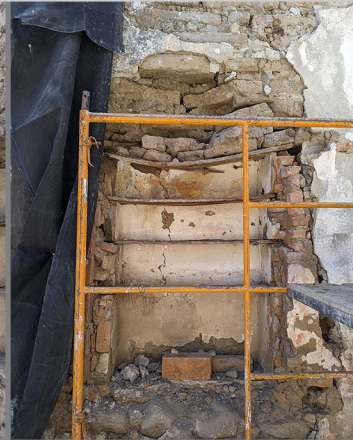
Imagen 20. Vista del deterioro que presentaba una alacena

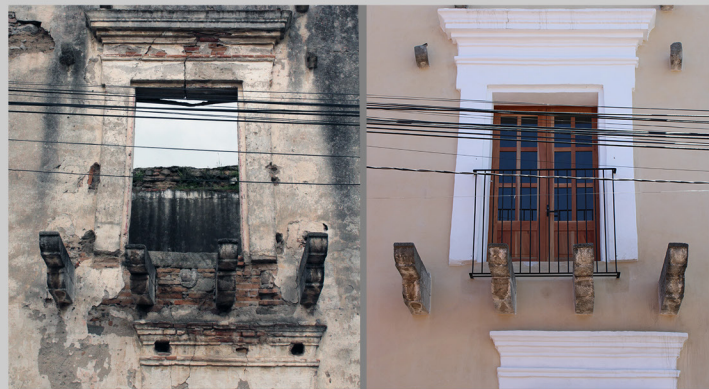
Imagen 21. Deterioro que presentaban los balcones en la fachada lateral oeste

Algunos elementos ya no pudieron ser reutilizados en su totalidad por su nivel de deterioro. Por ejemplo, los balcones fueron delimitados en su tamaño, pero sin afectar su estructura y forma, con el propósito de que pudieran reutilizarse con una función diferente.

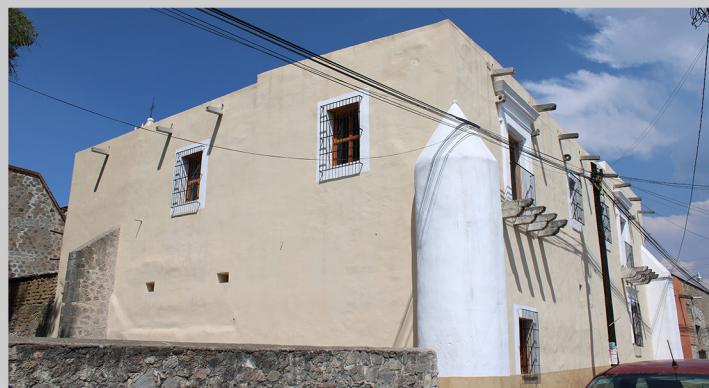
Imagen 22. Colores finales aplicados en el inmueble

La reintegración de color se hizo con base en las capas de pintura reveladas en las calas estratigráficas que se practicaron en los muros del inmueble, eligiendo el color que genera menor impacto visual y fuera armónico con el contexto histórico del inmueble (*imagen 22*).
