Finaliza CNCPC la recuperación de sillares simulados originales en la bóveda del templo franciscano de Huaquechula, Puebla¹

- En la bóveda descubrieron sillares simulados y decoración mural, formados por un enlucido de cal y arena aplicado sobre el aplanado original.
- Durante dos temporadas de trabajo (2015 y 2016) lograron recuperar los elementos decorativos de toda la bóveda.

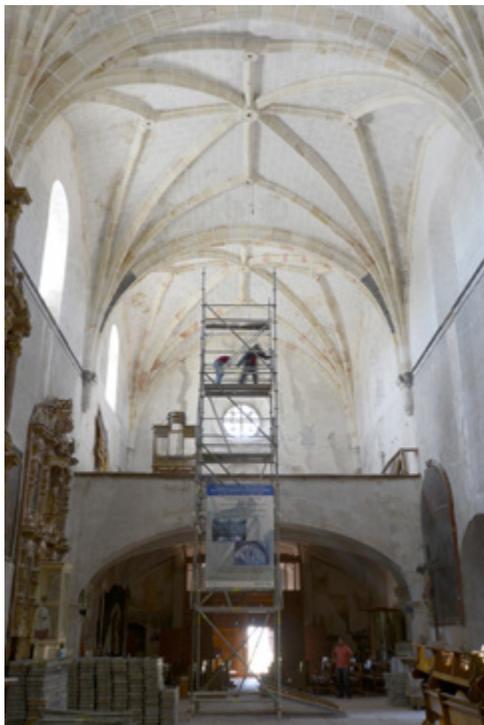
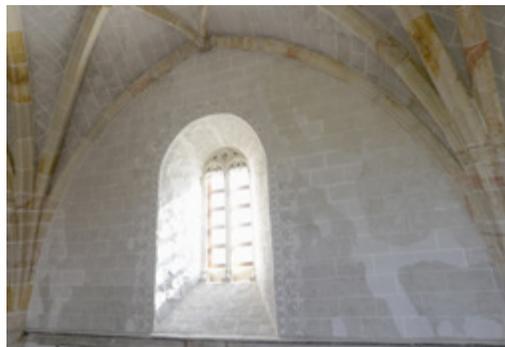
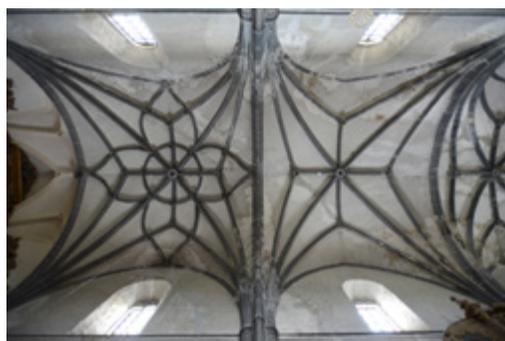
Bóveda del templo de San Martín de Tours, Huaquechula, Puebla.
Trabajos de recuperación de elementos decorativos.
Imágenes: Oscar Adrián Gutiérrez Vargas, ©CNPC-INAH, 2017.
