San Benito de Palermo: nuevas lecturas en torno a una escultura novohispana con identificación africana en el Museo Nacional del Virreinato

El Cañón de hierro de Guaymas, Sonora: Reseña de su Restauración

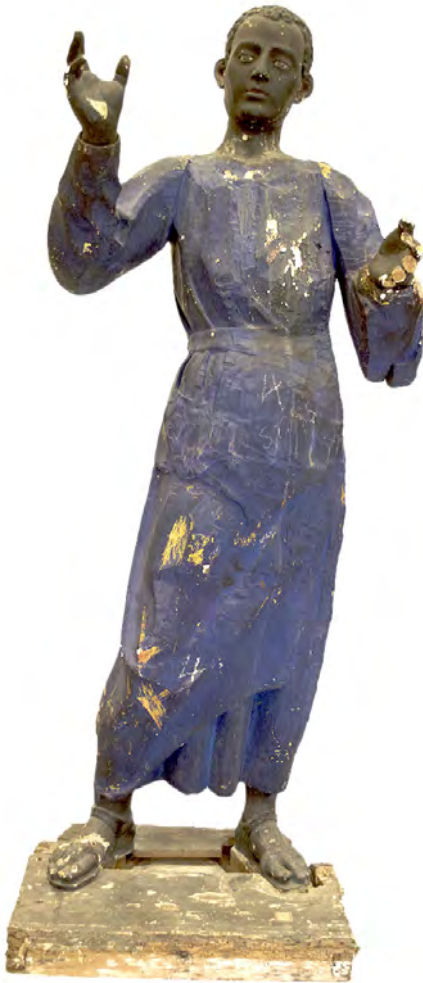
En un primer acercamiento a la pieza, fue evidente que la escultura estaba en mal estado de conservación y que había sido sometida a diversas intervenciones, como repintes y reformas en la estructura. Se observaba un repinte azul de muy mala calidad que cubría toda la superficie de la vestimenta, así como una situación similar en las encarnaciones, las cuales estaban repintadas con pintura acrílica en color café oscuro y el cabello en color negro. También se apreciaban otros tres colores bajo el repinte azul, esto gracias a que en algunas zonas había escamas que se desprendían; igualmente en las encarnaciones se percibía un color de encarnación clara bajo el repinte (Figura 1).

▲ Figura 1 Escultura de San Benito antes de la intervención.

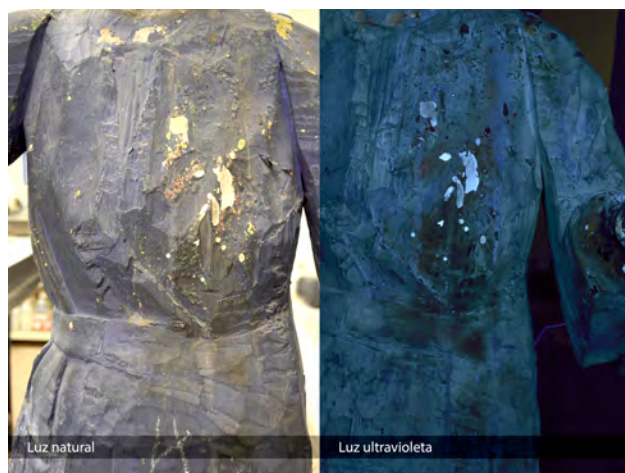
▲ Figura 2 Detalle de ampollas y comparación de restos de quemadura.

Asimismo, se podía ver un patrón de ampollas y carbonizaciones provocadas por exposición a una fuente de calor directa en zonas como el pecho, la manga del brazo izquierdo, algunas zonas de la túnica y en la base de la escultura; en estas áreas la policromía se encontraba muy delicada (Figura 2).

La parte técnica consistió en estabilizar la policromía, fijando las escamas y devolviendo a plano las ampollas de quemado; después se retiró y eliminó la base debido a su avanzado ataque de xilófagos y a su nula estabilidad física, documentando los ensambles para reproducirlos en la reposición de la base.

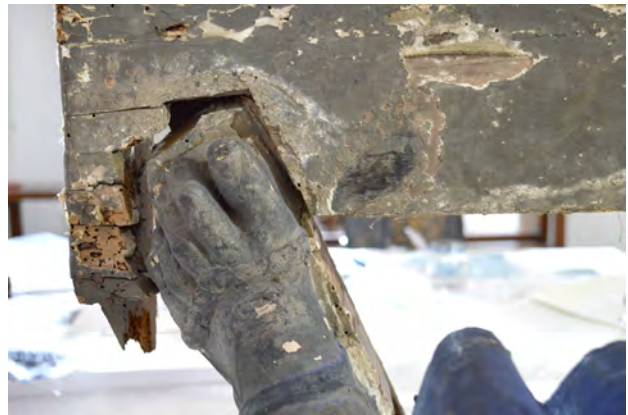
La base de la escultura se encontraba débil debido a un ataque —ya inactivo— de insectos xilófagos que generó un desajuste de ensamblajes y una grave inestabilidad estructural, por lo que no cumplía con su función de sostén para el cuerpo de la escultura. (Figura 3).

▲ Figura 3 Detalle de deterioro por ataque de insecto xilófago.

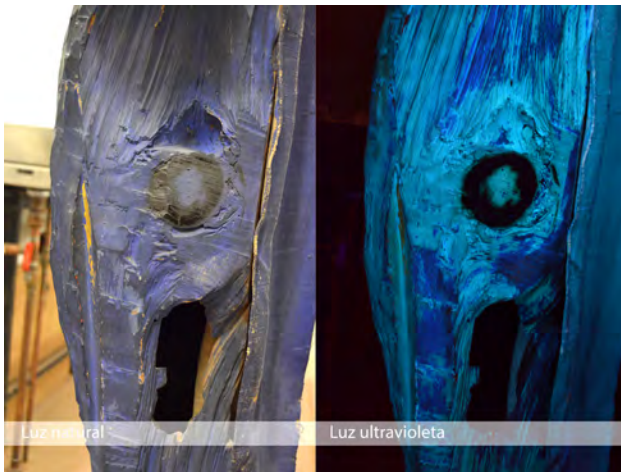
La escultura se analizó y registró con luz ultravioleta, encontrándose que las áreas quemadas coincidían en una línea vertical que comenzaba en la base, pasando por la parte baja de la túnica y la manga del brazo izquierdo, y terminando en el pecho. Además, se apreciaba una notable huella de quemado en la exudación de resina de un nudo de la madera en el costado izquierdo de la obra (Figura 4).

▲ Figura 4 Detalle de quemadura en el nudo de la madera. Izquierda: luz natural; derecha: luz UV.

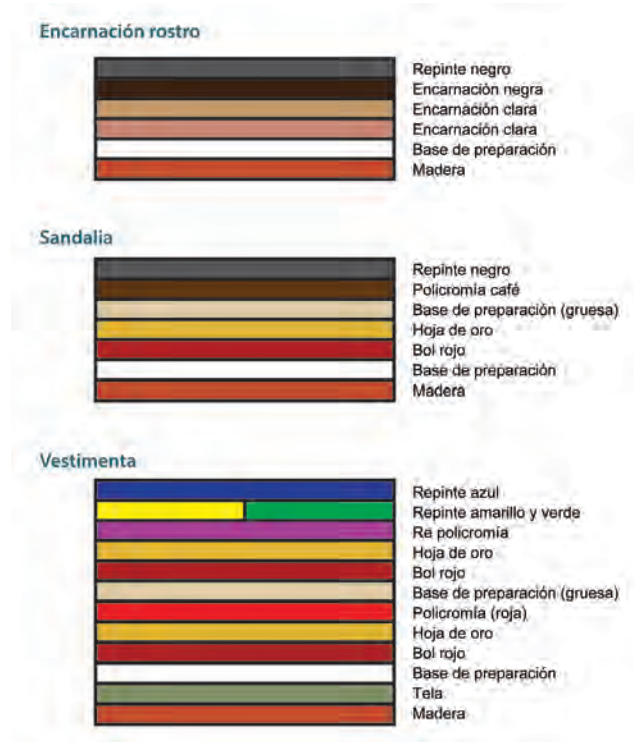
▲ Figura 5 Estratigrafía de la obra.

Después del análisis estratigráfico, se concluyó que la primera intervención consistió en repintar la superficie de la vestimenta con pintura de color amarillo en el manto y de color verde en el resto del ropaje; este material se encontraba muy adherido, cubriendo los diseños del estofado y estrapando en algunas zonas la hoja de oro expuesta.

La segunda etapa consistió en la modificación completa de la escultura, tiempo en el que se debieron haber colocado la base con madera de pino y la punta del pie derecho y ambas manos en madera de colorín. En ese momento se eliminaron también los volúmenes del ropaje y se repintaron, con materiales de baja calidad, la vestimenta en color azul y las encarnaciones, cabello y sandalias en color negro.

Esta última etapa fue muy invasiva; los materiales fueron aplicados de forma irregular y burda, alterando la superficie policroma y la talla. En las encarnaciones era evidente el contraste material entre la capa subyacente, de buena calidad, pulimentada y lisa, y el repinte negro; esto provocó la separación de los estratos.

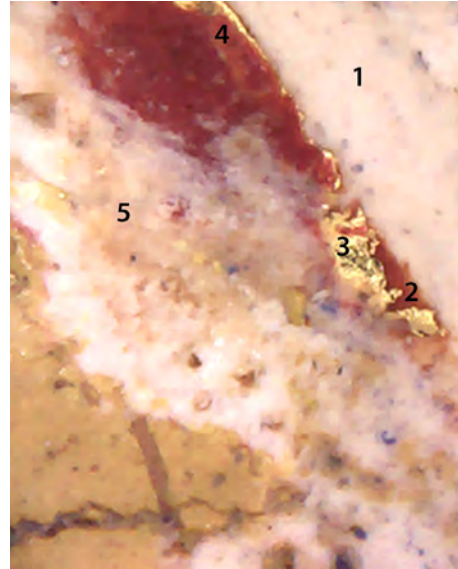
dorada debajo de la policromía café. Con dichos descubrimientos se continuó limpiando y revisando el resto de los cantos de la vestimenta y se constató que la estratigrafía era continua. Además, con la ayuda de micrografías se pudo comprobar que pertenecían a la misma temporalidad, por lo tanto, el estofado del siglo XVIII que se estaba liberando de los repintes era un repolicromado histórico (Figura 6).

▲ *Figura 6 Micrografía donde se muestran los estratos subyacentes del repolicromado (1. Base de preparación, 2. Bol rojo, 3. Hoja de oro, 4. Policromía roja, 5. Base de preparación de la repolicromía histórica).*

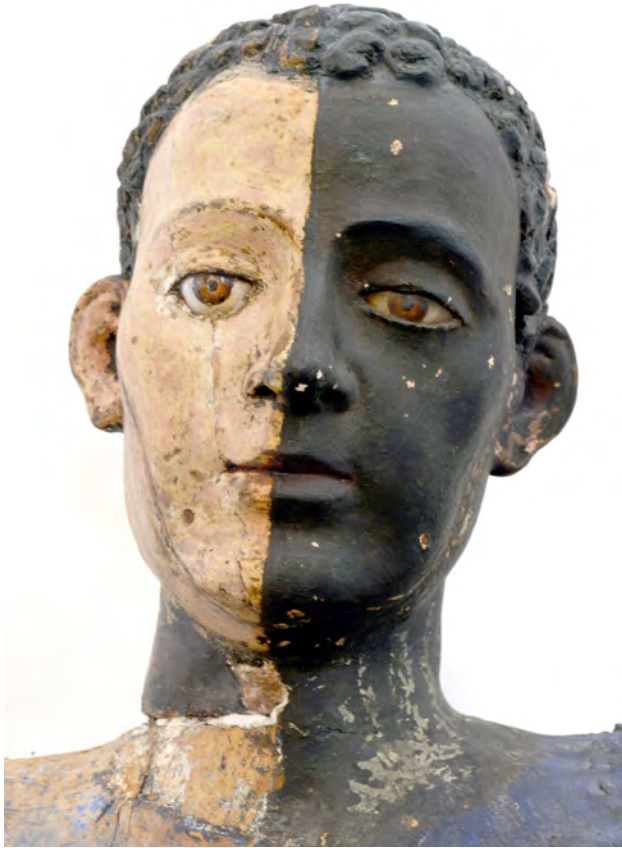
▲ Figura 7. Proceso de limpieza.

La obra actualmente sigue en proceso de limpieza fisicoquímica en un avance aproximado del setenta por ciento. Posteriormente se realizarán otros procesos de conservación en la policromía como el resane en las zonas donde está expuesto el canto de los estratos pictóricos, y la colocación de una capa de protección en la madera que quedará expuesta. Para finalizar la intervención se hará la reposición de la base para devolverle su verticalidad a la pieza (Figura 7).

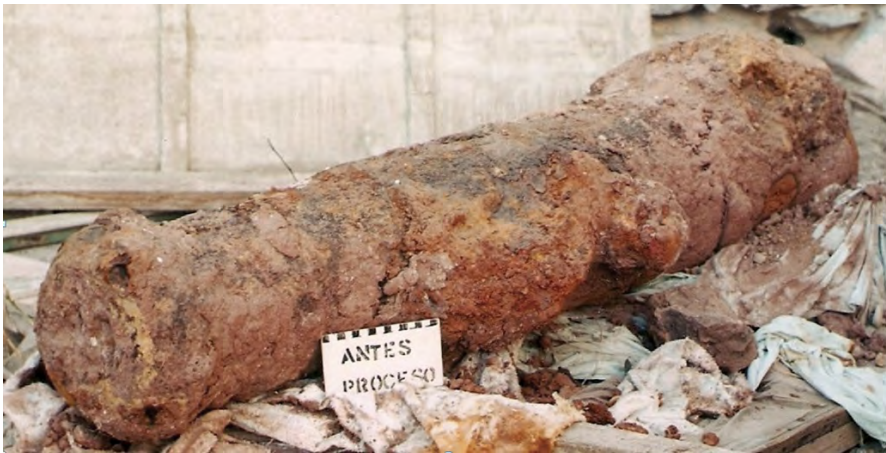
Figura 1. Antes de proceso. Imagen: Archivo de la sección de restauración de bienes muebles e inmuebles por destino, Centro INAH Sonora.

para su protección inmediata, como la falta de financiamiento y apoyos institucionales para un proyecto de restauración a largo plazo (Fig. 1). De inicio, a la pieza se le desprendió un elemento conocido como "cascabel"² a causa de un golpe, al pensarse que se trataba de una roca que había que remover e ignorarse que se trataba de una pieza metálica del mismo cañón (Del Castillo, 2011:11).

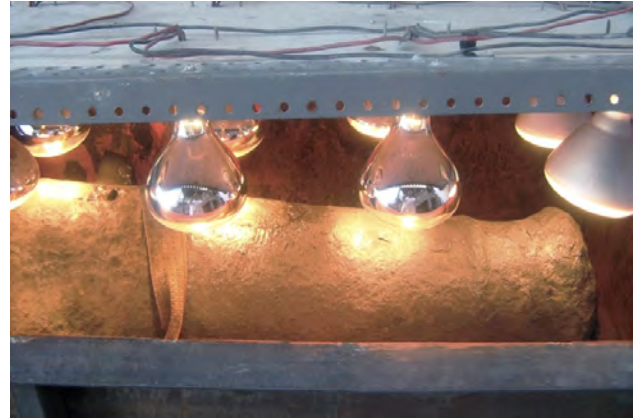
▲ *Figura 3. Calentamiento del cañón antes de la aplicación de cera. Imagen: Archivo de la sección de restauración de bienes muebles e inmuebles por destino, Centro INAH Sonora.*

Esta es necesaria para impedir en cierta medida la interacción del metal con los factores ambientales. La mencionada capa se realizó con una solución de cera microcristalina 8720 y Paraloid B72® al 5% en xileno, el cual es usado de manera frecuente en la restauración de los metales por su estabilidad y baja tendencia al amarillamiento. Por otra parte, la cera microcristalina actúa como aislante de la humedad, conformando una película impermeable. En este proceso el cañón fue calentado con luces incandescentes para asegurar su secado y una mejor penetración de la cera sobre su superficie (Fig. 3).

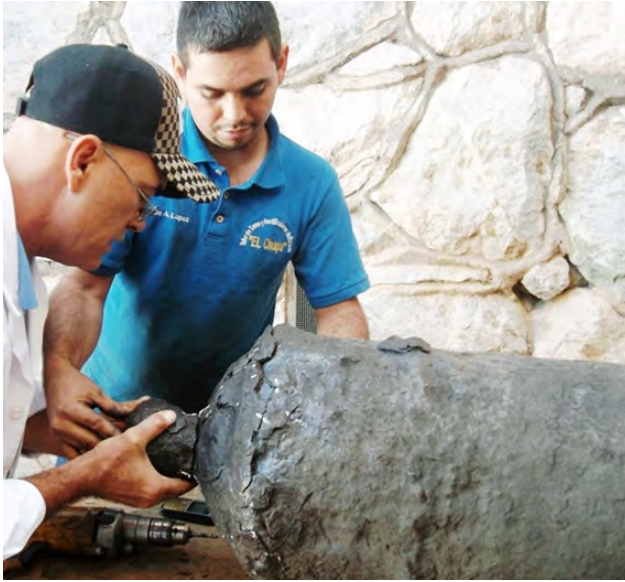
▲ *Figura 4. Colocación de cascabel. Imagen: Archivo de la sección de restauración de bienes muebles e inmuebles por destino, Centro INAH Sonora.*

Durante el descubrimiento del cañón, el elemento conocido como "cascabel" fue desprendido a golpes, creyéndose que era una roca de gran tamaño. Al concluirse el tratamiento de dicho elemento, se colocó en el lugar que le correspondía en el cañón mediante un tornillo de hierro que lo atraviesa horizontalmente hasta enroscar y quedar fuertemente adherido. Posteriormente, los fragmentos se fijaron con resina epóxica comercial conocida como "plastiacer" para metales. Los huecos de faltantes, grietas y fisuras fueron resanados con el mismo material pero mezclado con metal molido que se había desprendido o disgregado de la superficie del mismo cañón (Fig. 4). Los resanes y sellado de grietas se realizaron para mejorar su apariencia y para prevenir el acumulamiento de polvo y humedad en la superficie que pudieran desencadenar signos de inestabilidad en el cañón (Fig. 5).

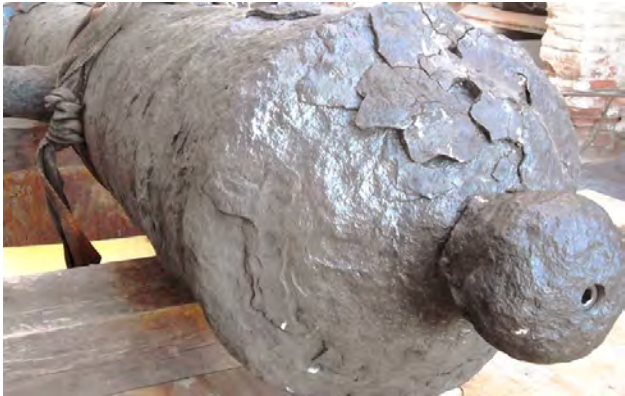
▲ *Figura 5. Unión de fragmentos y reposición de faltantes. Imagen: Archivo de la sección de restauración de bienes muebles e inmuebles por destino, Centro INAH Sonora.*

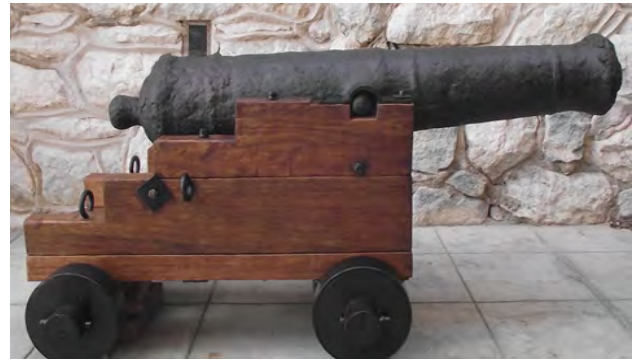
▲ *Figura 6. Final de proceso con cureña. Imagen: Archivo de la sección de restauración de bienes muebles e inmuebles por destino, Centro INAH Sonora.*

cañones. Este último elemento lo consideramos ideal, ya que contribuye al entendimiento de que la pieza metálica era un cañón. Los distintos elementos que componen la cureña fueron fabricados de madera de cedro y madera de pino (ejes y ruedas), así como de hierro como protectores de llantas, ejes, pezones y tornillos. Estos elementos de hierro se fabricaron en un taller de torno, mientras que la madera fue cortada, lijada y consolidada con cera caliente para darle una apariencia de antiguo (Fig. 6).
