El Cañón de hierro de Guaymas, Sonora: Reseña de su Restauración

Rodolfo Del Castillo López¹

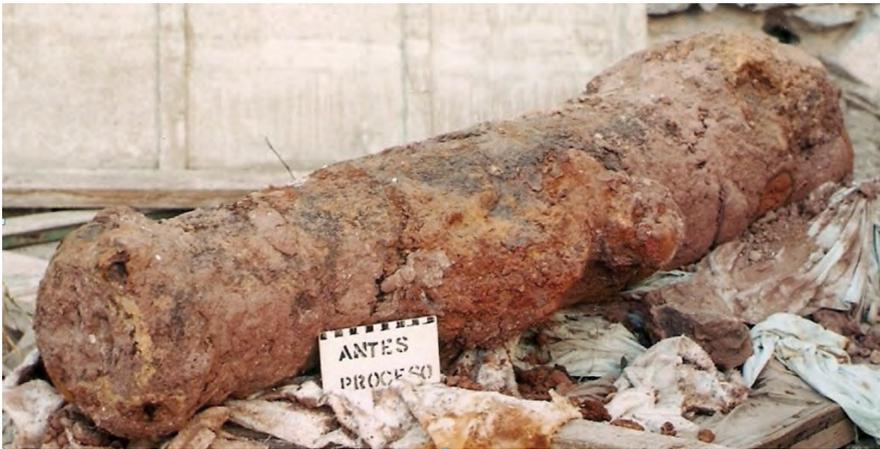
Figura 1. Antes de proceso. Imagen: Archivo de la sección de restauración de bienes muebles e inmuebles por destino, Centro INAH Sonora.

para su protección inmediata, como la falta de financiamiento y apoyos institucionales para un proyecto de restauración a largo plazo (Fig. 1). De inicio, a la pieza se le desprendió un elemento conocido como "cascabel"² a causa de un golpe, al pensarse que se trataba de una roca que había que remover e ignorarse que se trataba de una pieza metálica del mismo cañón (Del Castillo, 2011:11).

El diagnóstico del estado de conservación del cañón de Guaymas (Tapia López, 2007) documentó la corrosión manifestada en óxidos de hierro en toda la superficie (evidencia de corrosión activa) y la fragmentación en uno de sus extremos (cascabel roto). Esto último fue causado por las malas condiciones de almacenamiento en el que se encontraba, lo que provocaba que el objeto no estuviera totalmente en inmersión y por consiguiente fuera susceptible a corrosión debido a los cambios climáticos que el metal experimentaba (Tapia López, 2007: 6). También se detectó la contaminación de cloruros mediante pruebas microquímicas.

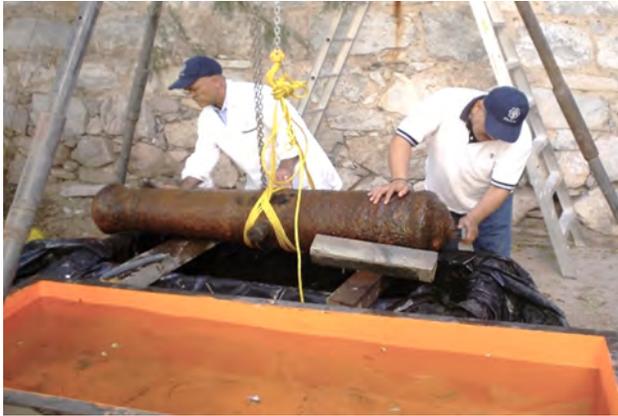
▲ *Figura 2 Limpieza. Imagen: Archivo de la sección de restauración de bienes muebles e inmuebles por destino, Centro INAH Sonora.*

Habiendo enjuagado la pieza y concluido el proceso de desalinización, se procedió a sumergirla en una solución de hexametáfosfato de sodio en agua destilada. Luego de un tiempo en inmersión, el cañón fue enjuagado nuevamente con agua destilada y secado con solventes.

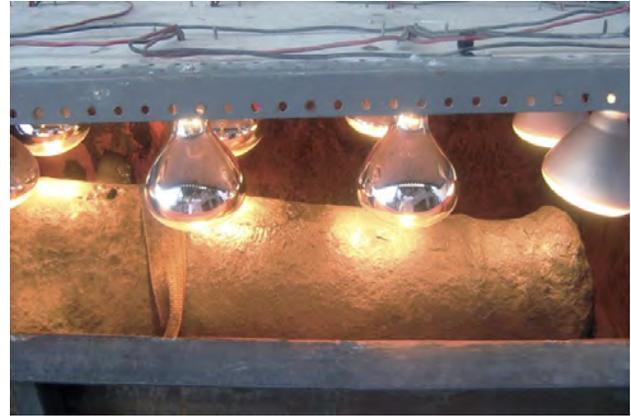
▲ *Figura 3. Calentamiento del cañón antes de la aplicación de cera. Imagen: Archivo de la sección de restauración de bienes muebles e inmuebles por destino, Centro INAH Sonora.*

Esta es necesaria para impedir en cierta medida la interacción del metal con los factores ambientales. La mencionada capa se realizó con una solución de cera microcristalina 8720 y Paraloid B72® al 5% en xileno, el cual es usado de manera frecuente en la restauración de los metales por su estabilidad y baja tendencia al amarillamiento. Por otra parte, la cera microcristalina actúa como aislante de la humedad, conformando una película impermeable. En este proceso el cañón fue calentado con luces incandescentes para asegurar su secado y una mejor penetración de la cera sobre su superficie (Fig. 3).

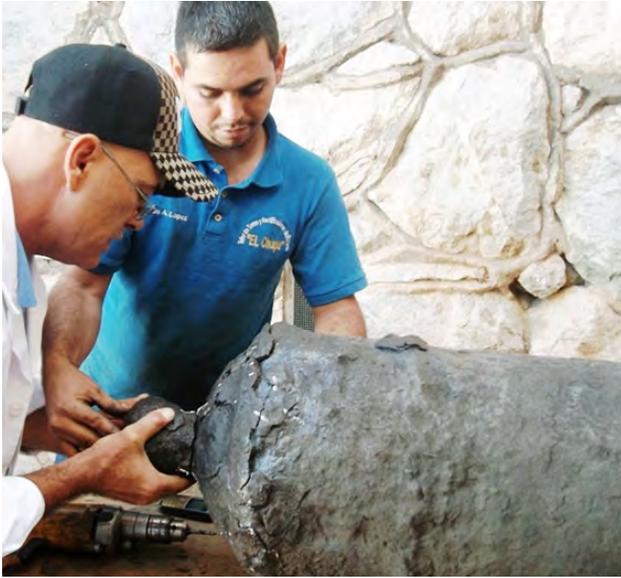
▲ *Figura 4. Colocación de cascabel. Imagen: Archivo de la sección de restauración de bienes muebles e inmuebles por destino, Centro INAH Sonora.*

Durante el descubrimiento del cañón, el elemento conocido como "cascabel" fue desprendido a golpes, creyéndose que era una roca de gran tamaño. Al concluirse el tratamiento de dicho elemento, se colocó en el lugar que le correspondía en el cañón mediante un tornillo de hierro que lo atraviesa horizontalmente hasta enroscar y quedar fuertemente adherido. Posteriormente, los fragmentos se fijaron con resina epóxica comercial conocida como "plastiacer" para metales. Los huecos de faltantes, grietas y fisuras fueron resanados con el mismo material pero mezclado con metal molido que se había desprendido o disgregado de la superficie del mismo cañón (Fig. 4). Los resanes y sellado de grietas se realizaron para mejorar su apariencia y para prevenir el acumulamiento de polvo y humedad en la superficie que pudieran desencadenar signos de inestabilidad en el cañón (Fig. 5).

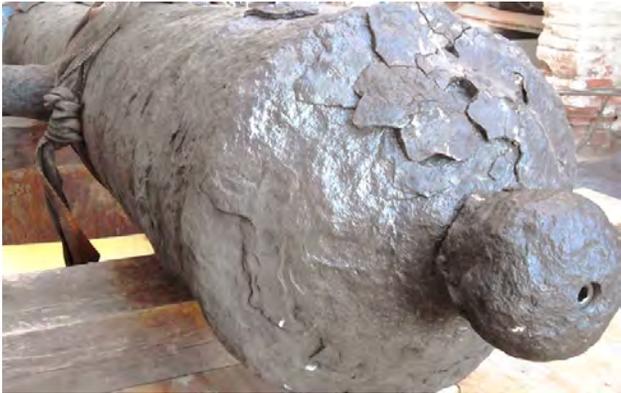
▲ *Figura 5. Unión de fragmentos y reposición de faltantes. Imagen: Archivo de la sección de restauración de bienes muebles e inmuebles por destino, Centro INAH Sonora.*

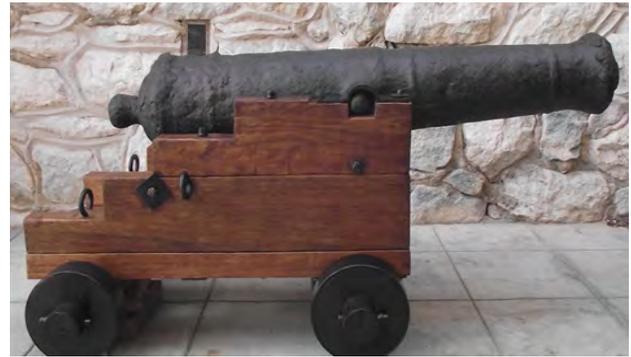
▲ *Figura 6. Final de proceso con cureña. Imagen: Archivo de la sección de restauración de bienes muebles e inmuebles por destino, Centro INAH Sonora.*

cañones. Este último elemento lo consideramos ideal, ya que contribuye al entendimiento de que la pieza metálica era un cañón. Los distintos elementos que componen la cureña fueron fabricados de madera de cedro y madera de pino (ejes y ruedas), así como de hierro como protectores de llantas, ejes, pezones y tornillos. Estos elementos de hierro se fabricaron en un taller de torno, mientras que la madera fue cortada, lijada y consolidada con cera caliente para darle una apariencia de antiguo (Fig. 6).
