Arizpe: Conservación de bienes muebles e inmuebles por destino en el templo de Nuestra Señora de La Asunción de María. 2014

Texto: Rodolfo del Castillo López ¹

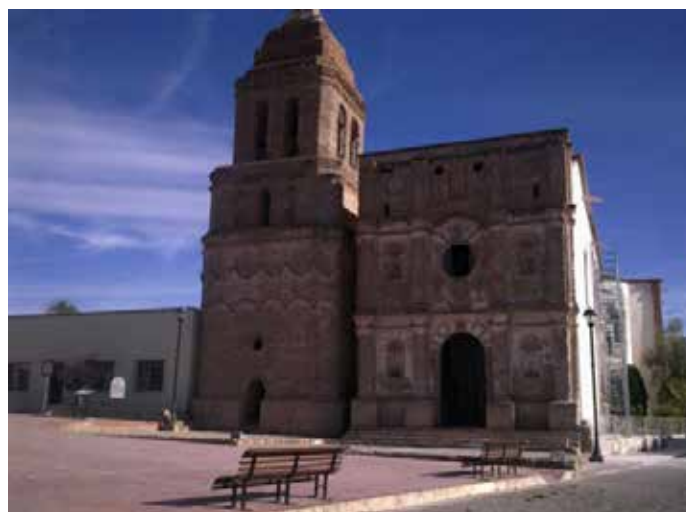
▲ Templo de Nuestra Señora de la Asunción de María de Arizpe, Sonora | © INAH, 2014.

El templo acusaba graves deterioros en el interior y exterior de sus muros de adobe, con colapsos de los acabados y material de construcción debidos a la escorrentía del agua de lluvia que disolvían el material. En varias ocasiones se dañaron las obras pictóricas y retablos dorados del siglo XVIII por el mal funcionamiento de los canales de desagüe de la azotea del templo que, durante muchos años, pusieron en riesgo, no sólo la seguridad de los pobladores, sino también la del patrimonio religioso dentro del inmueble.³

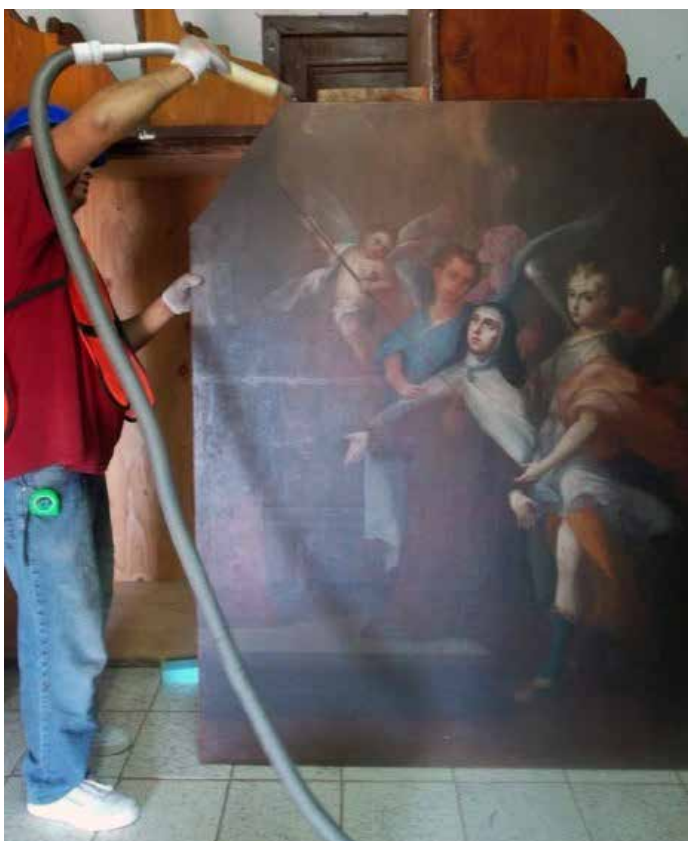
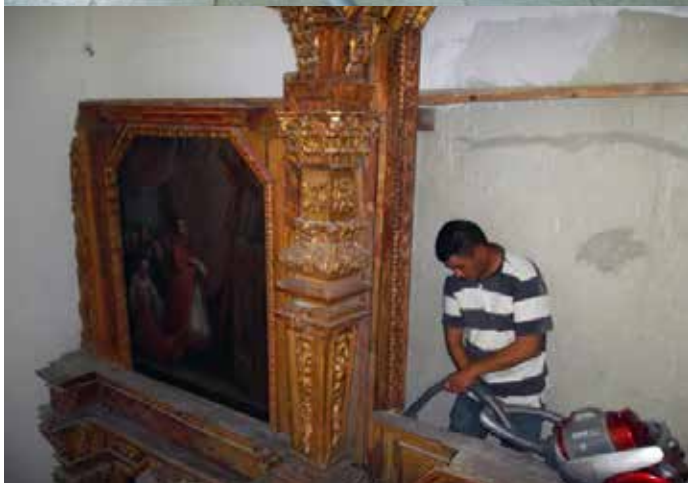
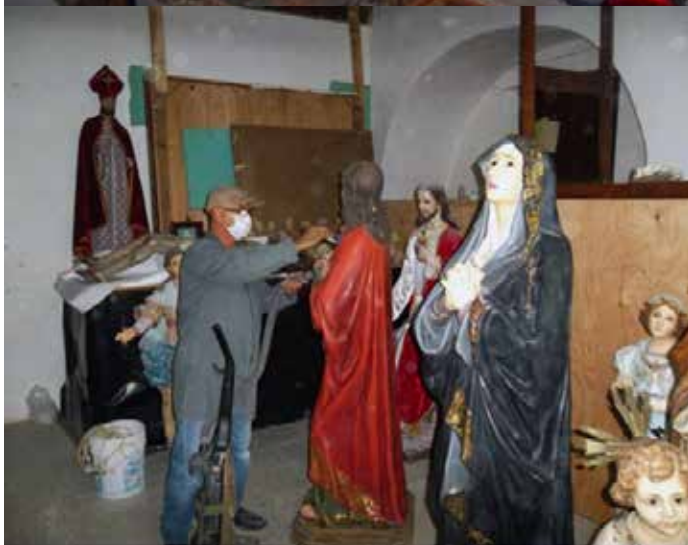
▲ Limpieza | © INAH, 2014.

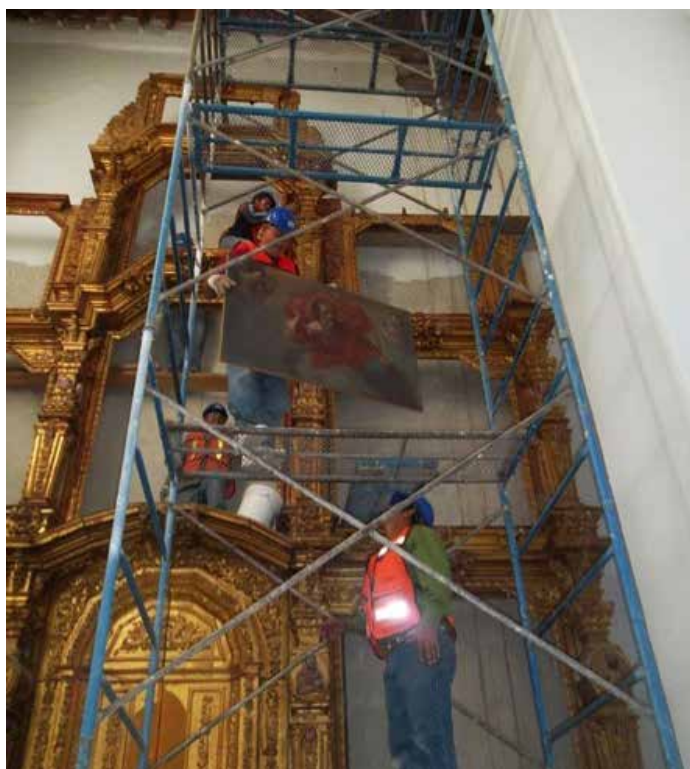
▲ Desmontaje de cuadros del retablo de la Virgen de Loreto | © INAH, 2014.

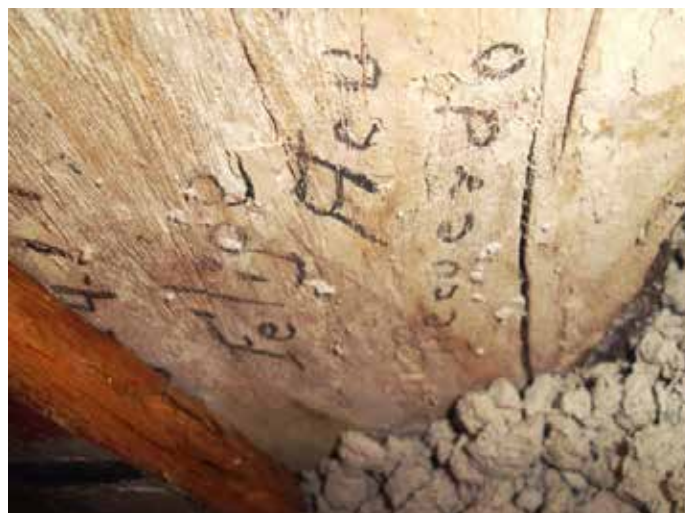
Por otra parte se realizaron calas en los muros y en los arcos, encontrando datos de valor como las diferentes capas de aplanados que cubren los muros, el encapsulamiento de las columnas de adobe con muros de ladrillo y el marco de una puerta que comunicaba a otra sala de un edificio contiguo que ya no existe en su lado oriente. En el arco del lado poniente de la tercera columna del lado sur, aparecieron arcos formados con madera, que en época reciente fueron restaurados y recubiertos con malla desplegada y yeso. En la base del arco apareció una leyenda escrito con lápiz sobre un elemento original que dice:

▲ Reseña encontrada en la madera del arco original | © INAH, 2014.

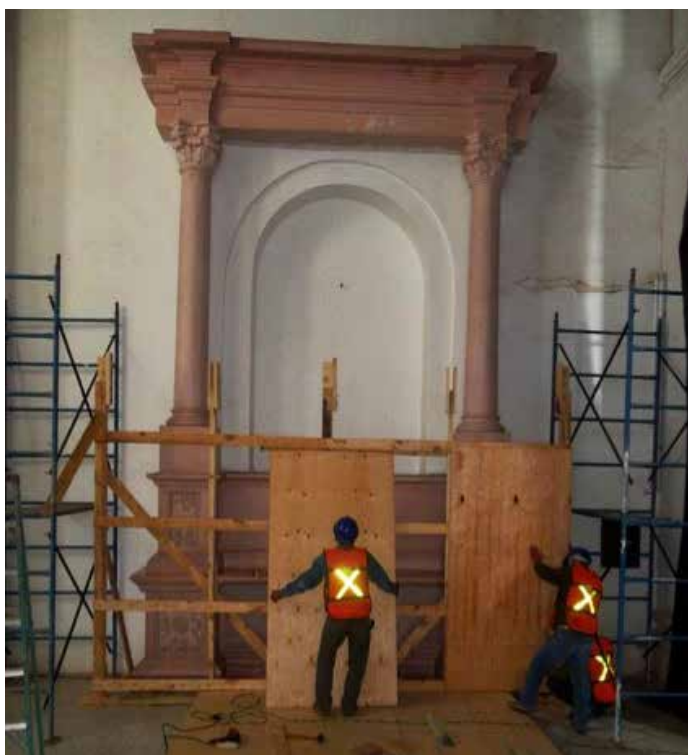
▲ Protección al altar de piedra | © INAH, 2014.

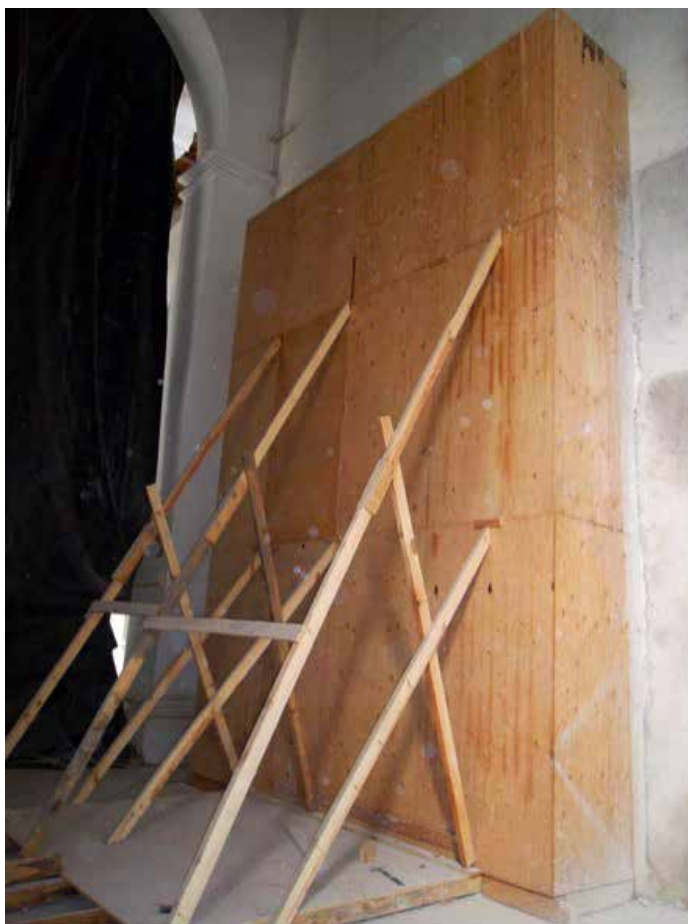
▲ Resguardo concluido | © INAH, 2014.

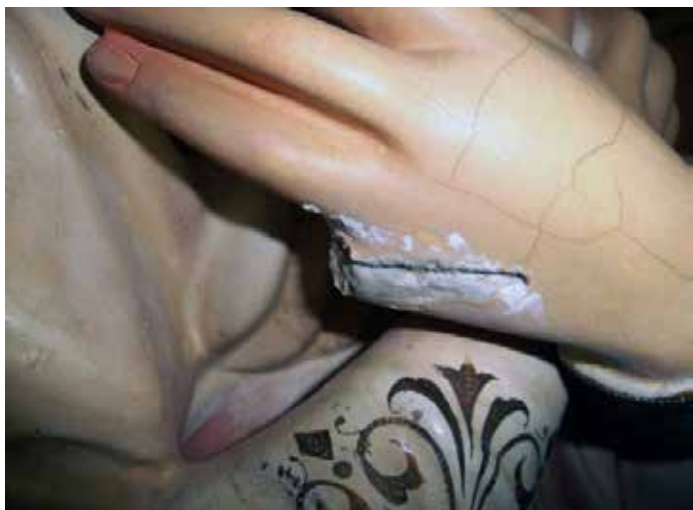
▲ Deterioro en escultura de yeso | © INAH, 2014.

Se realizó la conservación directa en algunas piezas de tal manera que se limpiaron y estabilizaron dos placas de bronce alusivas al expedicionario en mención. En el mismo tenor se intervinieron cuatro esculturas del viacrucis, se arreglaron ocho cruces de madera, dos ángeles de yeso, se le adhirió un dedo a san José, escultura de madera del siglo XVIII. Además se reforzó el mueble cajón-ropero del siglo XIX, se colocó una cornisa al retablo de la virgen de Loreto, se consolidaron elementos decorativos de la virgen de La Asunción y se unieron 6 piezas decorativas de madera en ambos retablos, aunado el reforzamiento del cerco de madera que protege la fosa del capitán de Anza. Por otra parte se eliminaron manchas de cal y pintura vinílica encontradas en la capa pictórica de varias pinturas de los retablos.

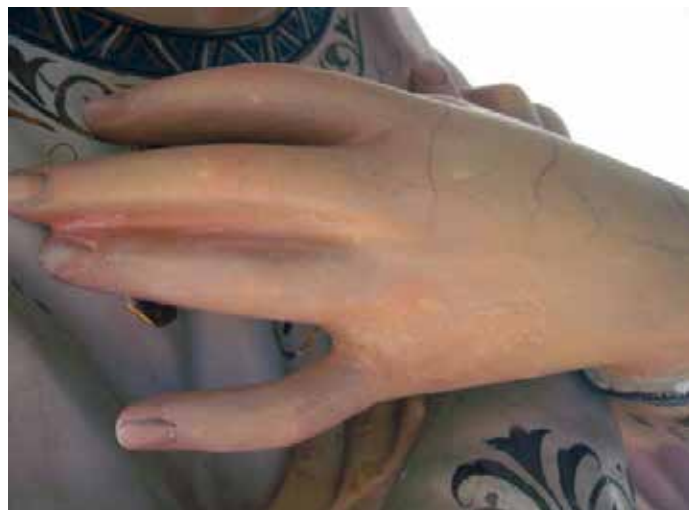
▲ Reintegración final | © INAH, 2014.

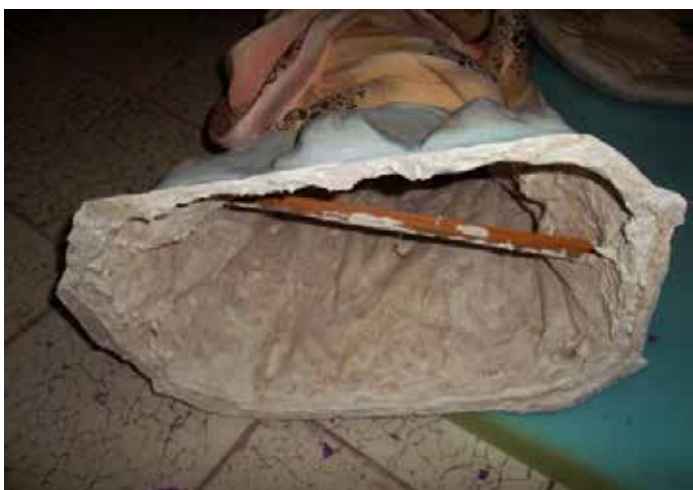
▲ Deterioro en escultura de yeso | © INAH, 2014.

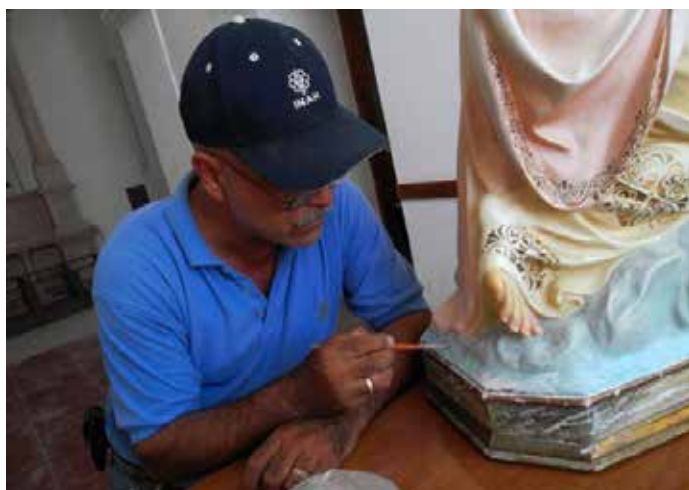
▲ Reintegración de color | © INAH, 2014.

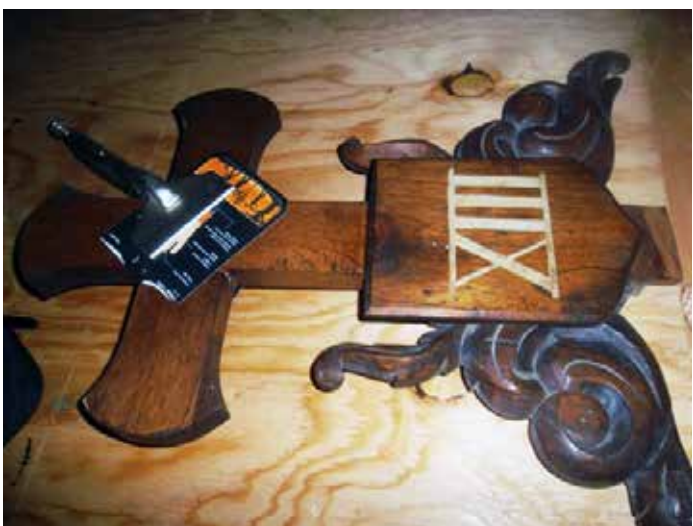
▲ Unión de fragmentos | © INAH, 2014.

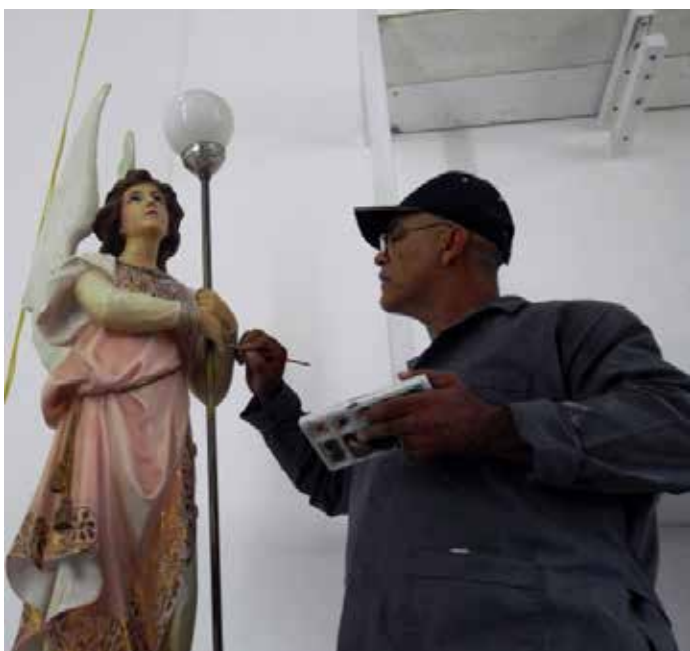
▲ Reintegración | © INAH, 2014.

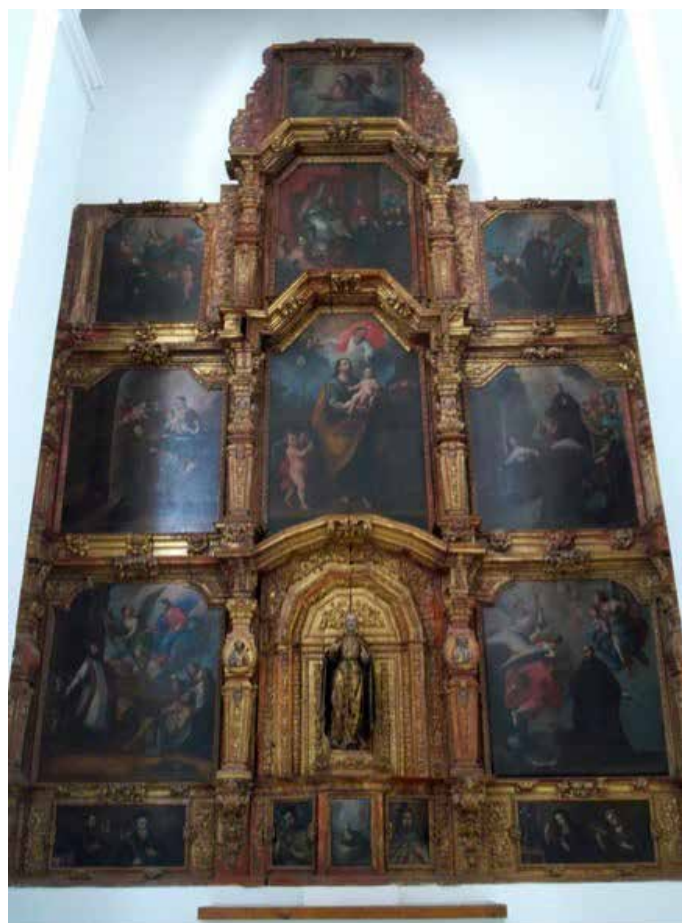
▲ Reintegración | © INAH, 2014.
