DE PATRIMONIO Y CENIZAS

El incendio en la Catedral Metropolitana de México y la primera restauración de sus órganos históricos, 1967-1977

Texto: Mariana Pascual Cáceres

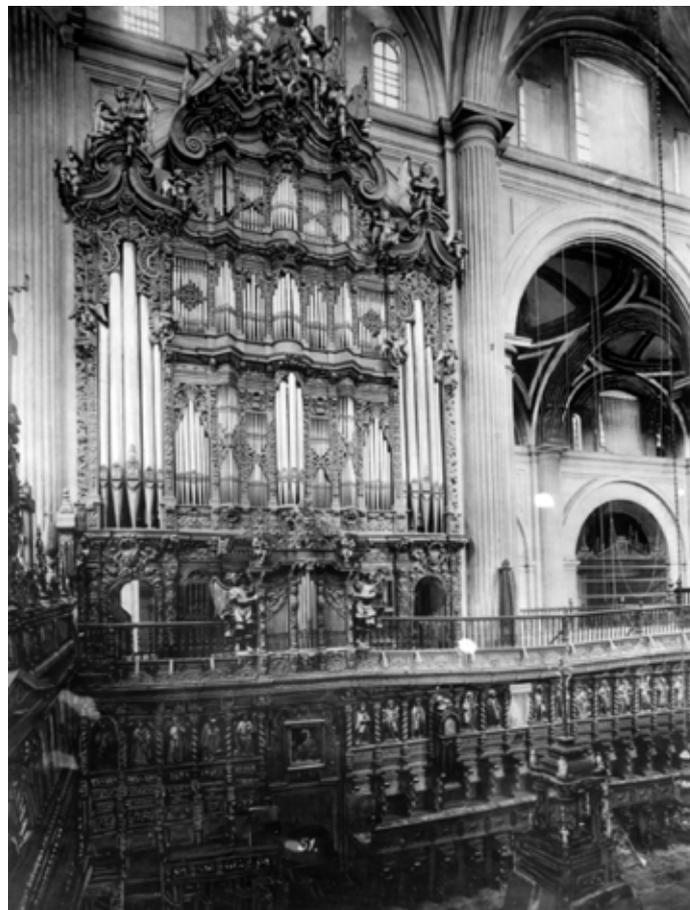
▲ Fachada interior del órgano oriente, llamado de la Epístola, antes del incendio. Álbum 1. Foto. LXXXIII-85. Fototeca CNCPC | © INAH, s.f.

▼ *Fachada interior del órgano poniente, llamado del Evangelio, después del incendio. Álbum 1. Foto. DXLV-7. Fototeca CNCPC | © INAH, 1967.*

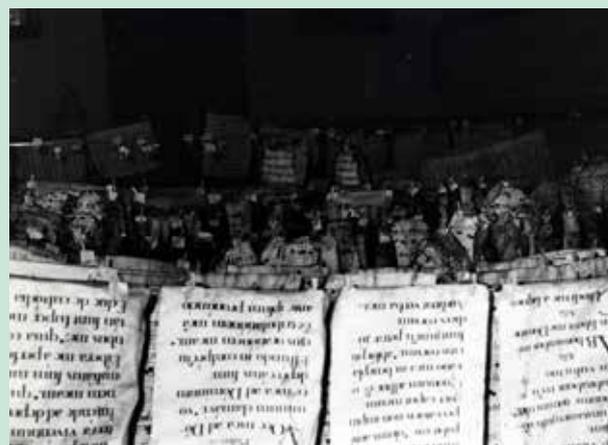
▲ *Libro de coro desencuadernado y en proceso. Álbum 2. Foto. XXXVII-A/7-3-1. Fototeca CNCPC | © INAH, 1967.*

Por considerar de mayor urgencia la zona del coro, se iniciaron ahí los trabajos de rescate. Sobre el facistol en el lado poniente se encontraba un libro Coral del siglo XVI con forros de piel e ilustrado a mano en hojas de pergamino, este libro casi completo pero empapado de agua urgía tratarlo de inmediato por lo que con todo cuidado fue sacado de la sala del coro para llevarlo a la sala capitular [...] ya en este sitio se procedió a desencuadernarlo con sumo cuidado hoja por hoja para ser colocada cada una de ellas en papel secante evitando se decoloraran a causa del agua, este proceso se repitió con los otros tres libros los cuales se destruyeron con el fuego en casi un 70% este trabajo lo realizaron Alicia Islas, Marcelina López, Suzanne Ingram y Leticia Roza colaborando los alumnos del “Centro Paul Coremans”, estudiantes de restauración (*Ibid*).

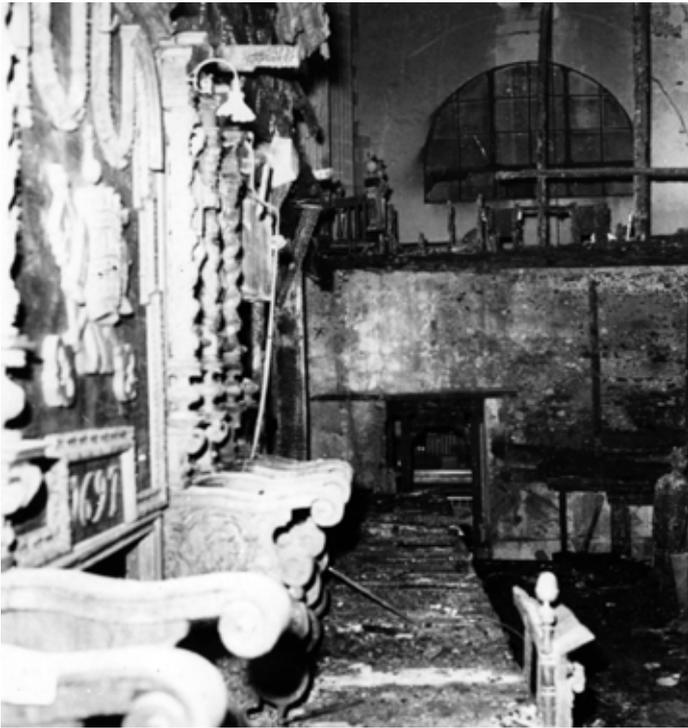
▲ Interior del coro después del incendio. Álbum 1. Foto. DXLV-2. Fototeca CNCPC | © INAH, s.f.

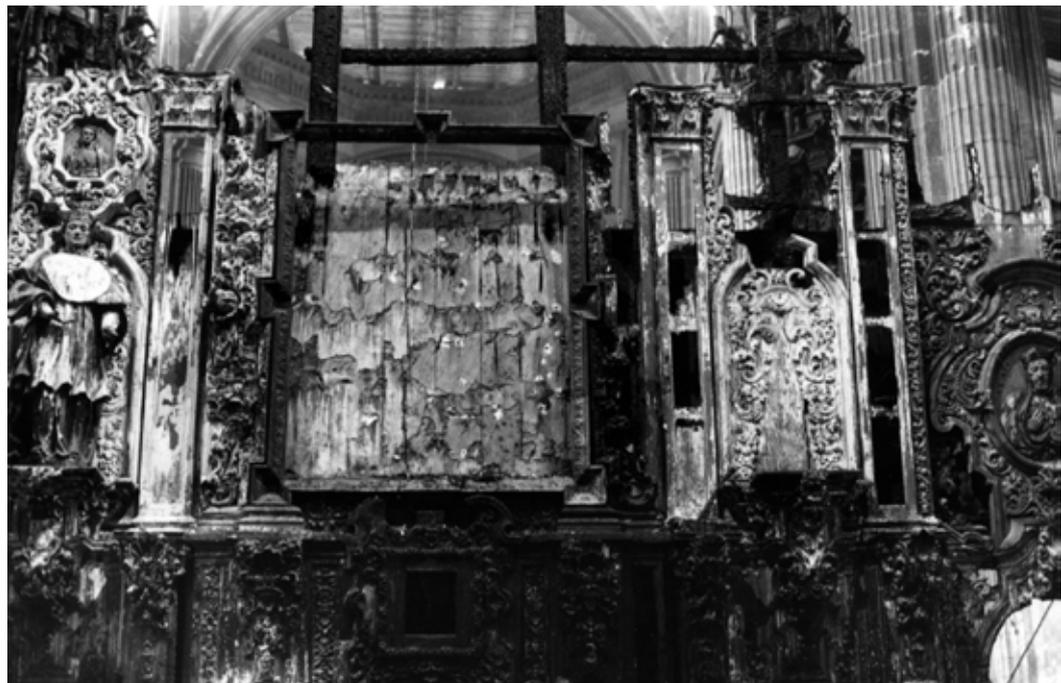
► Parte central del retablo del Altar del perdón. Fotógrafo. E. Sánchez. Álbum 2. Foto. DXLV-15. Fototeca CNCPC | © INAH, 1967.

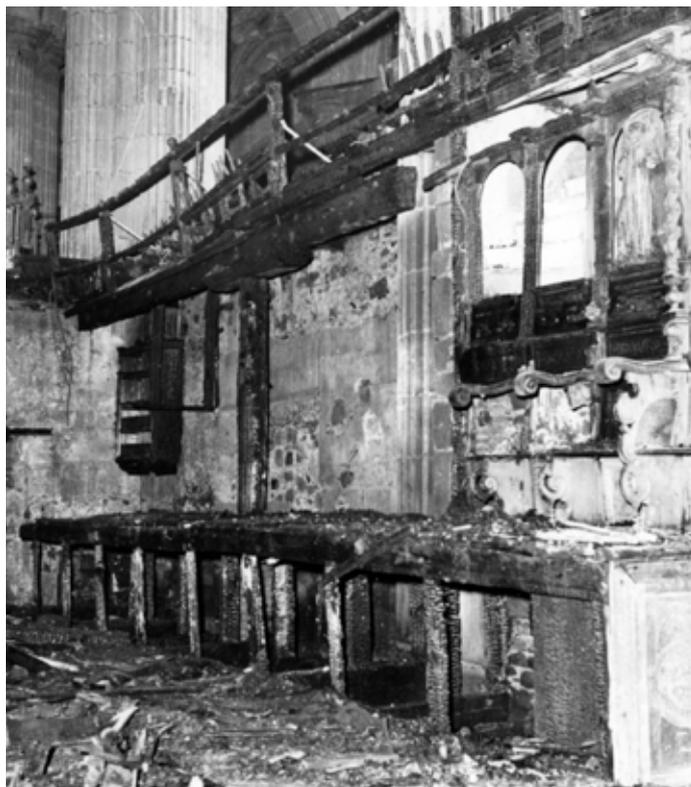
▲ Interior del coro después del incendio. Fotografía. E. Sánchez. Álbum 2. Foto: DXLV-15. Fototeca CNCPC | © INAH, 1967.

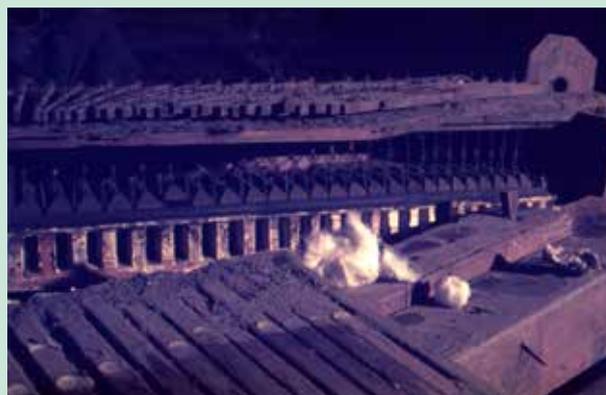
▲ *Detalle de una caja de válvulas de los órganos. Álbum 4. Foto. LXVI/17-4-3. Fototeca CNCPC | © INAH, 1975.*

La caja de válvulas, o caja de vientos, es un departamento de madera herméticamente cerrado que recibe el viento del fuelle o ventilador y que mediante las ventillas o válvulas que se accionan al presionar las teclas del teclado, dejan pasar el aire a las cancelas que lo distribuyen a los tubos.
