Miradas desde el cielo hasta el corazón de la tierra. Retratando a Mictlantecuhtli

Restauradora-conservadora del Centro INAH Veracruz. Coordinadora en campo del proyecto "Altar a Mictlantecuhtli. Estudio y Conservación"

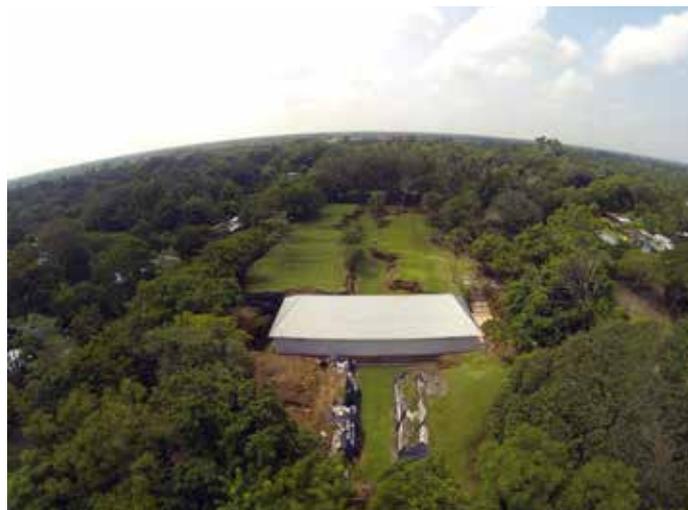
que lo integre visualmente en el contexto en el que se encuentra. Además, aporta una interesante visión en la que es posible entender que el altar forma parte de un importante complejo arquitectónico-urbanístico que en la actualidad sufre alteraciones significativas originadas por el desarrollo social, la investigación arqueológica, los factores de intemperismo y la proliferación de flora mayor, dando lugar a un avanzado estado de deterioro que pone en riesgo la permanencia de la plataforma. Este deterioro afecta indirectamente al altar y modifica severamente la correcta lectura de la asociación de elementos culturales. Este tipo de documentación, dentro del proyecto, se ha considerado como el primer paso en el registro de la plataforma prehispánica II, que complementa a un levantamiento topográfico, realizado con estación total que tiene el objetivo de recabar datos sobre la escorrentía superficial, para determinar si el flujo de agua proveniente de las lluvias se dirige hacia el área del adoratorio. Asimismo, este tipo de métodos de documentación se pueden complementar con estudios de prospección remota que indiquen la concentración de agua o la distancia a la que se encuentra el manto freático y, con esto, aportar una propuesta de investigación e intervención de conservación de la plataforma II, en la que debe participar el proyecto actual apoyado por un equipo de especialistas encabezados por arqueólogos, con la participación de la ingeniería, la arquitectura, la geología y las especialidades pertinentes (Fig. 6).

▲ Figura 6. Vista general aérea, toma realizada desde el norte (Jaime Hernández Mercado) | © INAH, 2014.

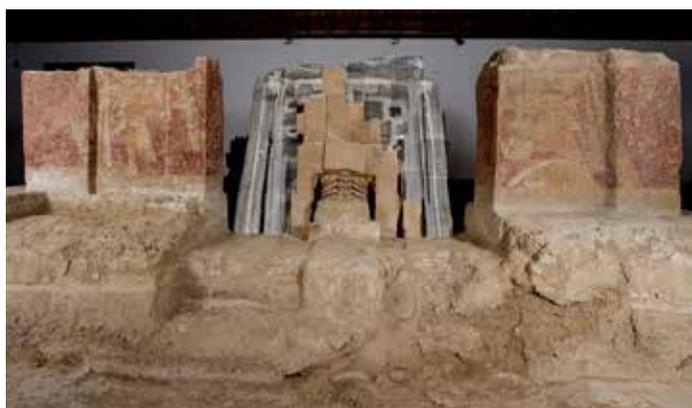
El adoratorio también es único por los tratamientos de conservación-restauración a los que ha sido sometido. Los de mayor importancia son los realizados en 1972 y 1974. Los primeros consistieron en la intervención de la escultura para introducir una estructura de varillas de hierro cubiertas por una resina sintética (Fig. 8).

▲ *Figura 8. En esta imagen, únicamente se muestran las radiografías de los soportes del lado derecho, pero los elementos metálicos se encuentran de manera simétrica (Armando López Guerrero, Esteban Azueta, Delio Cruz) | © INAH, 2014.*

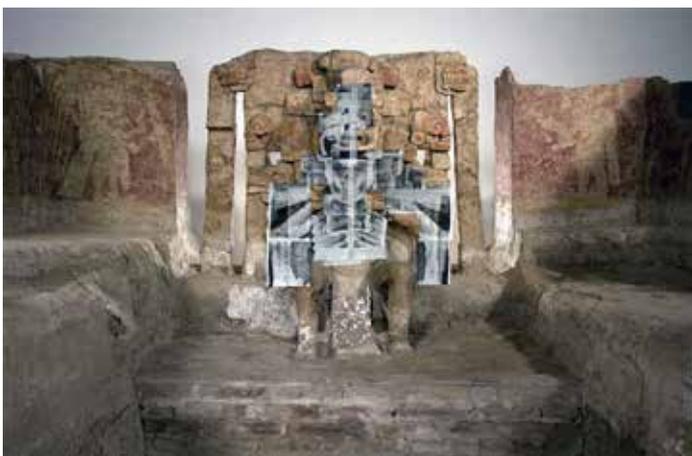
▲ *Figura 9. Radiografías que muestran el poste colocado en la intervención de 1974, por la densidad de los materiales es posible observar la presencia de las resinas y el tubo de PVC que protegen al poste de acero inoxidable (Esteban Azueta, Armando Guerrero, Alejandro Taylor y Delio Cruz) | © INAH, 2014.*

La segunda intervención fue realizada por personal del entonces Centro Paul Coremans quienes introdujeron un soporte, también de hierro protegido por resinas sintéticas y un tubo de PVC para evitar el contacto con los materiales originales y el contacto con posibles filtraciones de humedad (Figs. 9 y 10). La documentación de estos elementos que aportan estabilidad estructural se realizó con un equipo portátil de radiología digital y analógica, con la colaboración de especialistas de la Facultad de Medicina Veterinaria y Zootécnia de la Universidad Veracruzana. Los resultados nos permiten reconocer la ubicación exacta de los elementos metálicos. El estudio aporta una noción bastante clara de su estado de conservación y muestra fisuras internas en el material original que constituye la escultura. También evidencia la presencia de alfileres que fueron usados para controlar la eliminación del núcleo de la escultura, que no fueron retirados en su totalidad (Cama, 1984: 90).

En este punto resulta importante reflexionar sobre la eficacia de la intervención realizada en 1974. Las observaciones macroscópicas nos permiten identificar que no existen problemas estructurales debido a que no se identifican grietas en sentido horizontal en la parte posterior de la escultura, que pudieran indicar el colapso del tórax, cráneo y el tocado hacia el frente. Cabe enfatizar que se analiza en esta dirección debido a que estos elementos presentan una sutil inclinación hacia el norte del conjunto, que algunos especialistas en iconografía interpretan como movimiento, es decir, como si los artistas tuvieran la intención *ex profeso* de sugerir que la representación de Miclantecuhtli se estuviera preparando para levantarse.

Es muy probable que la estabilidad estructural de la escultura se deba a que la intervención realizada en 1974, con la participación de Arturo Montero, Jaime Cama, Alicia Islas y otros restauradores, se enfocó en la inclusión de un soporte auxiliar, preparado de tal manera que se encuentra en buen estado de conservación a pesar del paso de cuatro décadas, según indican las radiografías.¹ Hoy en día, la disciplina de la conservación-restauración ha modificado sus criterios y es posible que esta intervención pueda ser estrictamente evaluada. Sin embargo, a pesar de lo invasiva que pudiera parecer, es indudable su éxito pues ha garantizado la permanencia y estabilidad de la representación escultórica del dios Miclantecuhtli.

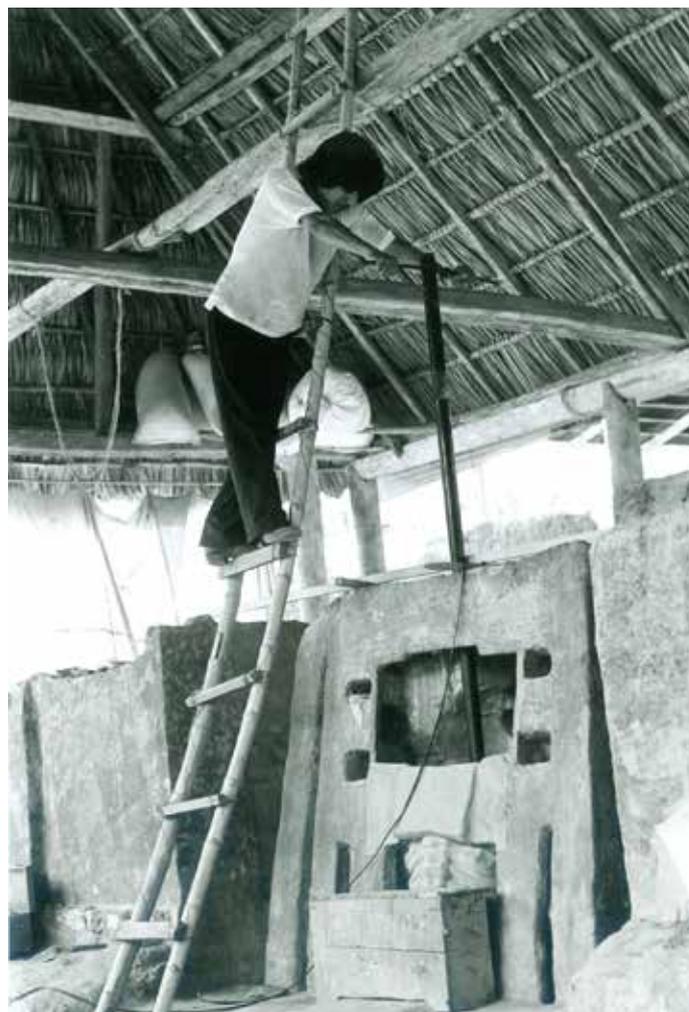
▲ *Figura 10. Momento de onadar en el piso de la escultura para posteriormente introducir el poste de anclaje. Fotografía Montero. Fototeca CNCPC | © INAH, 1974.*

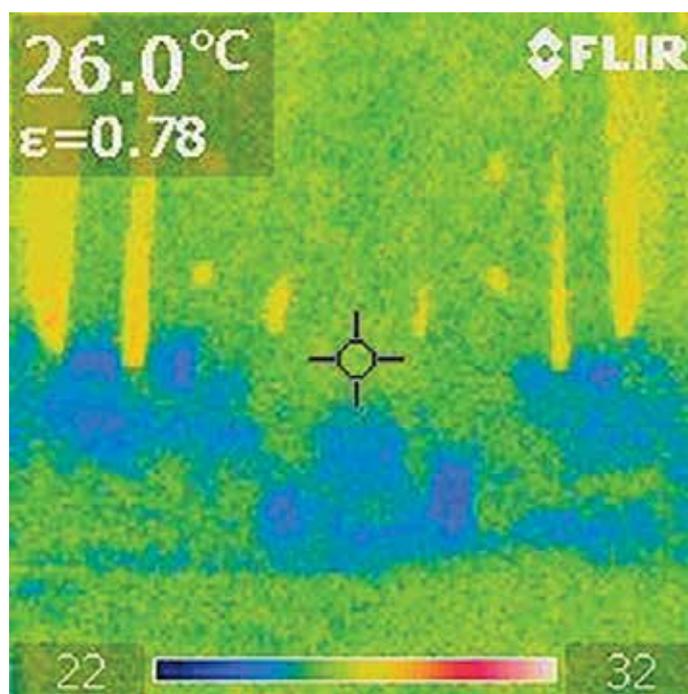
Por último, debido a que el adoratorio se encuentra en un inmueble contemporáneo con una cubierta de láminas de metal, excelente conductor de calor, fue necesario implementar la termografía, una técnica de medición de la radiación de calor que a su vez genera una imagen en la que, a partir de una gama de colores, es posible identificar la temperatura de los materiales. En este caso fue posible documentar que los elementos del conjunto radian menor cantidad de calor según su cercanía al suelo ya que este presenta un importante contenido de agua proveniente del subsuelo que reduce la temperatura del material. Esto se debe a que el altar forma parte de una subestructura de la plataforma prehispánica II. Esto quiere decir que el conjunto se encuentra en un área a desnivel en comparación con el edificio prehispánico que constituye el contexto inmediato. Aunado a lo anterior, la estructura arqueológica presenta una topografía seriamente accidentada producida por la existencia de una trinchera de excavación con fines de investigación, que va de

▲ Figura 11. Imagen termográfica que ilustra la radiación de calor en la escultura. Las zonas en azul muestran menor temperatura lo que permite inferir que se trata de zonas con humedad (Ana Miramontes) | © INAH, 2014.

norte a sur y que, posteriormente, fue extendida en una sección de aproximadamente 12 metros en orientación este-oeste en la que se ubica el edificio contemporáneo. Esta técnica complementa los datos levantados por termo-hidrógrafos y de medición de la temperatura con termómetro láser de los elementos originales y agregados (Figs. 11 y 12).
