NOTICIAS

Pintura mural histórica en recuperación: Templo de San Vicente Chicoloapan

Texto: Oscar A. Gutiérrez Vargas

Responsable del proyecto: Salvador Guillén Jiménez

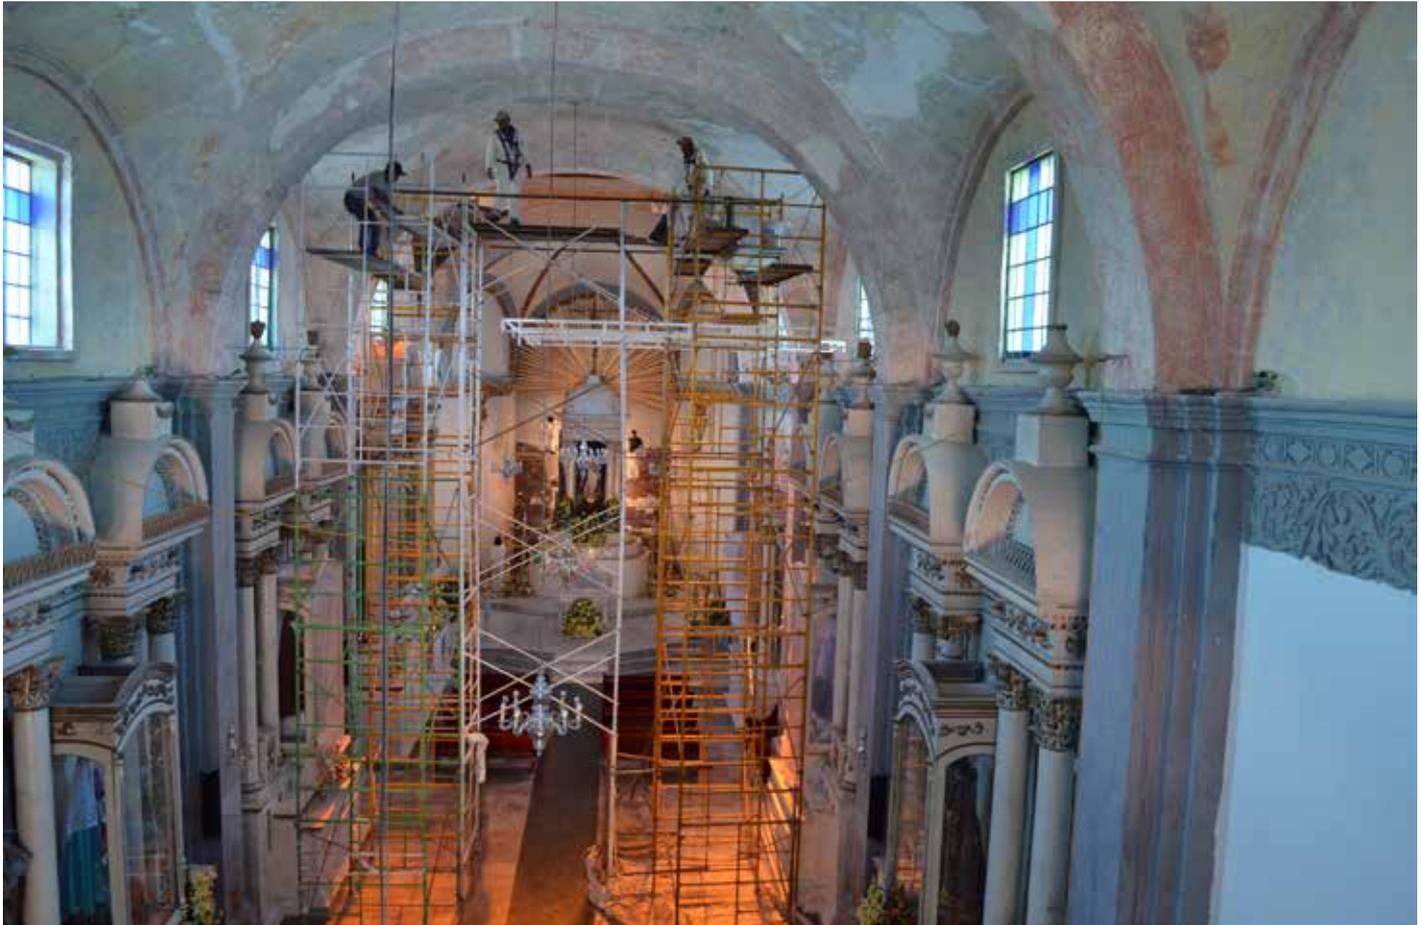
▲ *Trabajos de restauración en la bóveda principal del templo. CNCPC | © INAH, 2015.*

De esta pintura decorativa se han retirado las capas de repintes y debido a que hay secciones con pintura mural bien conservada y otras no, yendo más allá de los tratamientos de consolidación de los aplanados, se ha buscado darle unidad visual a toda la bóveda, considerando hasta dónde se debe hacer la reintegración del color por el contraste entre la parte dañada y la más conservada.

Agregó que la superficie de la bóveda era irregular por los resanes de diferentes tonos que iban desde los blancos lisos o texturizados hasta llegar a los grises más oscuros; esto dificultó la reintegración del color ocre del fondo, ya que no se veía uniforme y daba una apariencia manchada en las zonas con resanes oscuros. Entonces se optó por aplicar una lechada de cal en la superficie de los faltantes, conservando los restos de pintura mural existentes. La reintegración cromática se está haciendo en forma gradual, subiendo la intensidad del rojo en los arcos y del ocre en el fondo de las secciones de la bóveda, a partir de la zona más deteriorada, donde los colores eran tenues, hasta las zonas más conservadas y coloridas. Estos trabajos en la bóveda continúan, informó Salvador Guillén Jiménez, con la reintegración de faltantes en los elementos decorativos, como el lazo y los elementos fitomorfos que se ven en la zona más conservada.

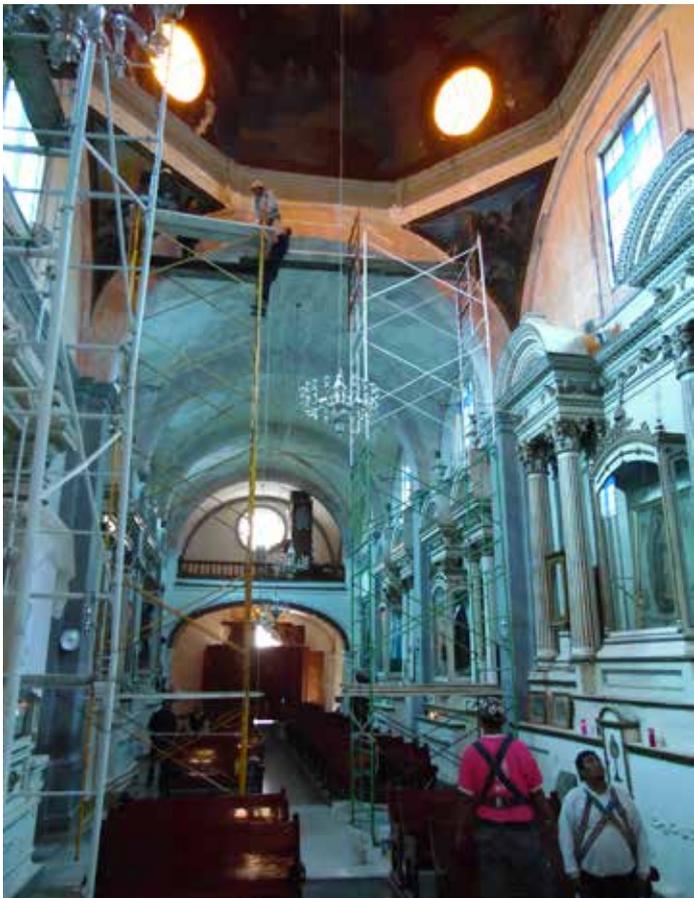
▲ *Bóveda principal del templo. CNCPC | © INAH, 2015.*

En los muros de la bóveda de la nave principal existe pintura mural de color bermellón muy sencilla sobre un fondo ocre, lisa en los arcos y con unos lazos decorativos al centro de cada una de las secciones de la bóveda, así como algunos elementos fitomorfos (ramas y hojas) bastante simples, según dijo Salvador Guillén Jiménez.

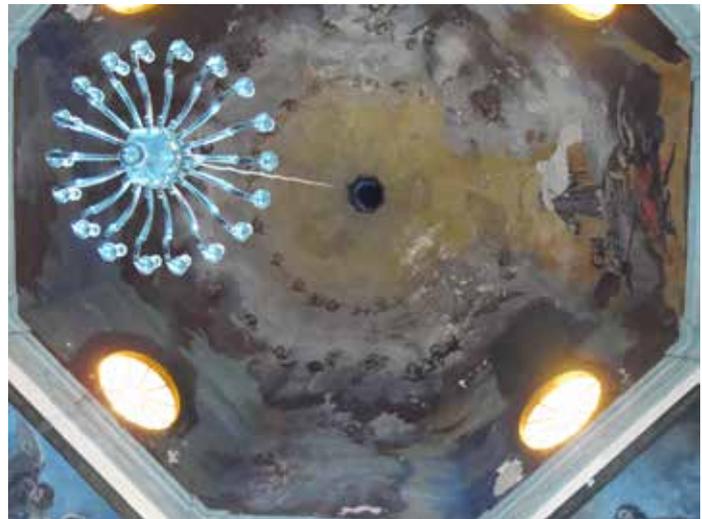
◀ *Trabajos de restauración en la bóveda principal del templo. CNCPC | © INAH, 2015.*

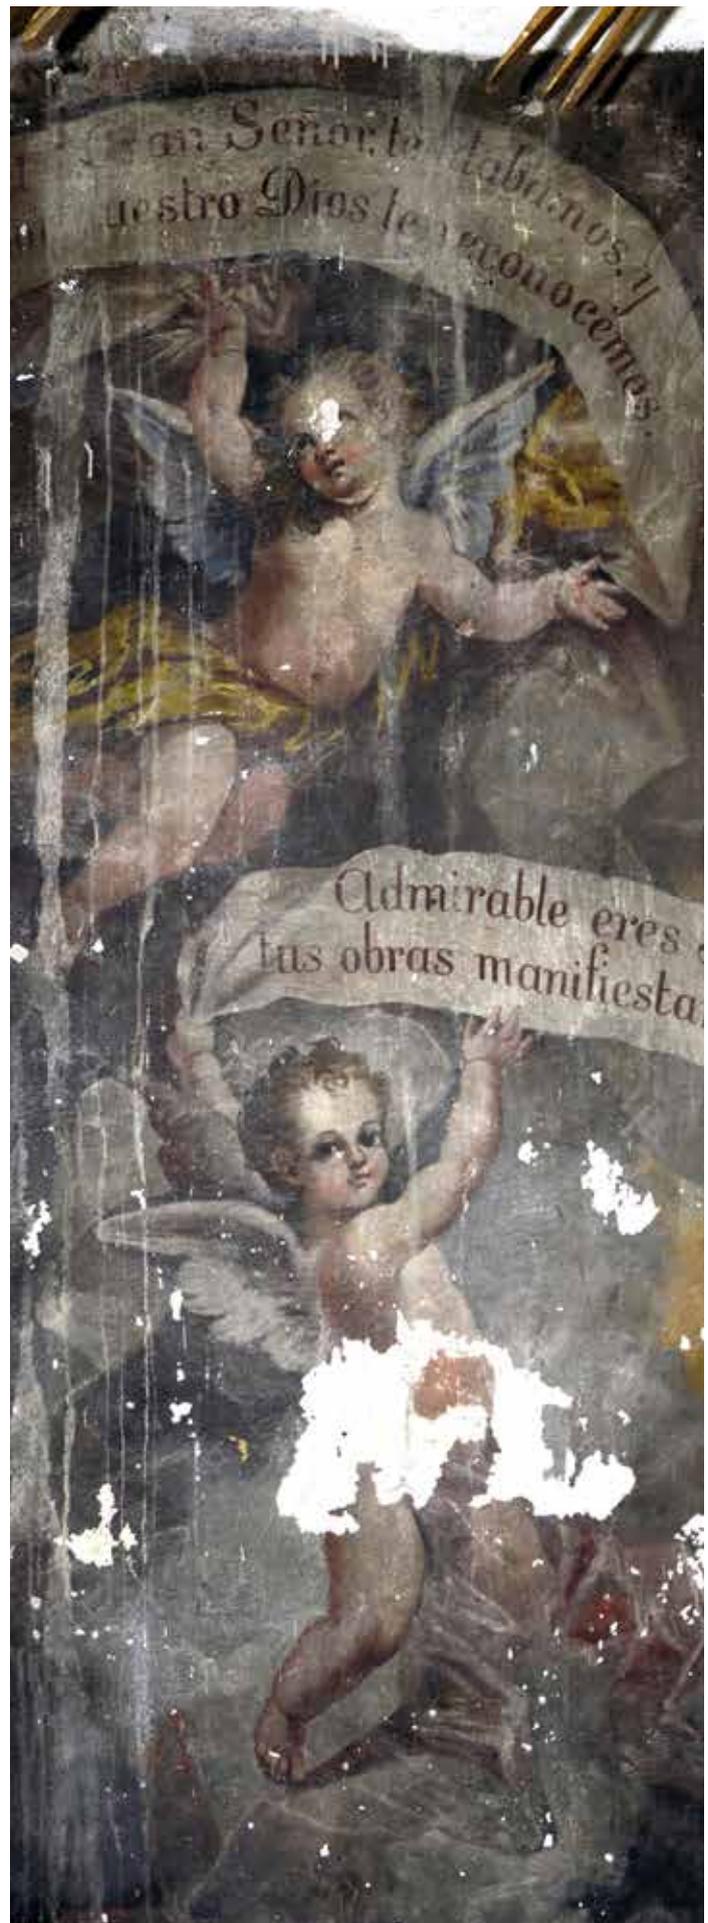
Tras una búsqueda de imágenes realizada por Jessica Avecilla Zapata, se determinó que todo el muro testero tenía pintura mural. Sin embargo, en algún momento abrieron una ventana en el centro; esto ocasionó la pérdida de gran parte de la imagen, por lo que no fue posible encontrar elementos para determinar toda la escena que mostraba, centrando la intervención de esta zona en la conservación de dos fragmentos en cada uno de los laterales, donde aparecen los ángeles y porciones de las cartelas.

Ángeles y porciones de cartelas. CNCPC | © INAH, 2015. ►

Una de las primeras acciones de la intervención fue reubicar las cortinas y los lienzos que cubrían la pintura mural, seguida de la recuperación del fondo de la imagen en la medida de lo posible, para transmitir la idea de que originalmente fue una sola escena y no dos independientes.
