El Señor de los Azotes: Cristo de gran devoción

Estas impresionantes imágenes aparecen en distintos recintos religiosos de México, como la Capilla de Belem de Acampa (lugar de carrizos en náhuatl), Xochimilco, Ciudad de México. Este Señor de los Azotes está siendo intervenido en el Taller de Conservación de Escultura Policromada de la Coordinación Nacional de Conservación del Patrimonio Cultural (CNCPC-INAH).

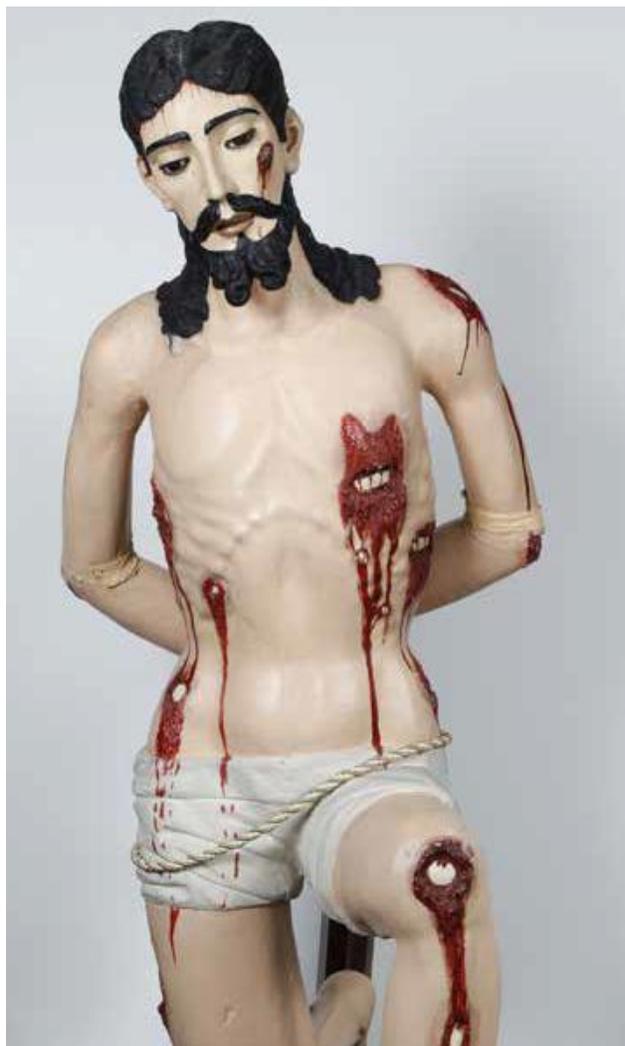
Pese a que la escultura policromada es de muy buena calidad y excelente manufactura, según refiere Paola Karina Lozano, restauradora responsable de la intervención, su apariencia había sido demeritada por diversas modificaciones llevadas a cabo sobre la talla y deterioros fruto del paso del tiempo, tales como repintes, la colocación de una peluca rígida hecha de cemento, la pérdida de varios dedos, la aplicación puntual de resina acrílica para fijar elementos desmembrados, la reposición de un pie tallado burdamente, grietas, quemaduras, el desfase en el ensamble de algunos elementos, la aplicación de bandas de yeso en las uniones de los brazos, entre otros daños, que ocultaban los valores histórico-artísticos de la pieza. El personal del Área de Atención a Grupos Sociales realizó las gestiones necesarias para atender la solicitud de la comunidad que, insistente, solicitaba la restauración de su Cristo. La especialista añade que la imagen fue fumigada

▲ *El Señor de los Azotes antes del proceso de restauración. CNCPC | © INAH, 2014.*

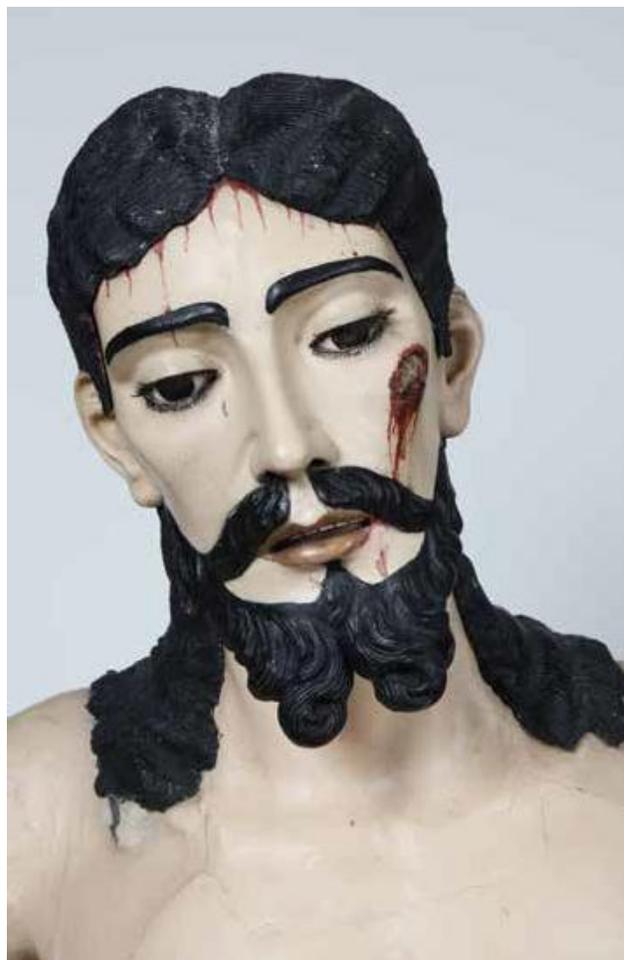
▲ Rostro antes del proceso de restauración. CNCPC | © INAH, 2014.

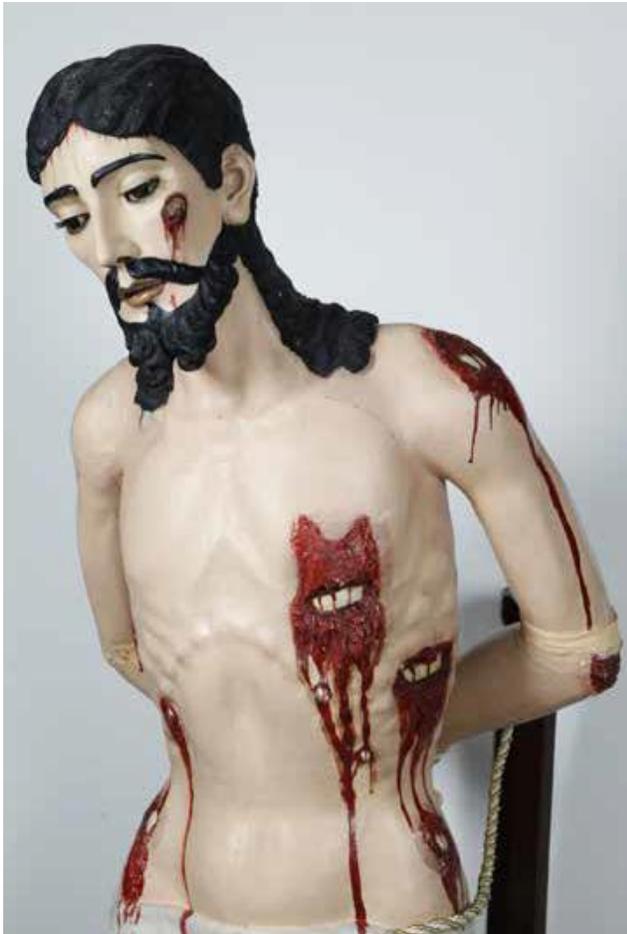
▲ *Antes del proceso de restauración. CNCPC | © INAH, 2014.*

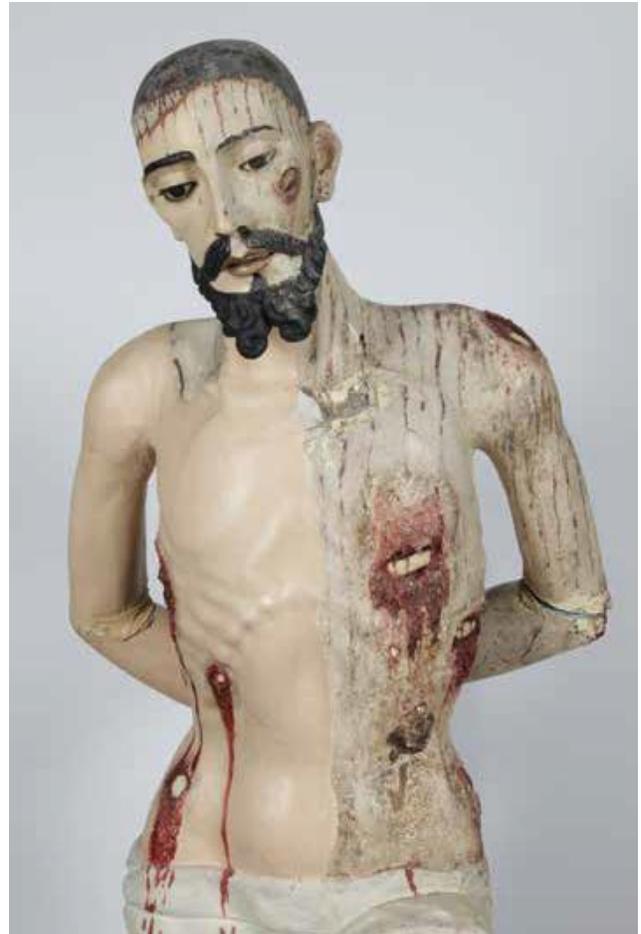
▲ *Proceso de limpieza. CNCPC | © INAH, 2015.*

“La identificación de los estratos y sus componentes se sumaron a otros análisis para dilucidar el estado de conservación de cada una de las capas, confirmar la posibilidad de remover los repintes y, por supuesto, aplicar métodos de limpieza que facilitaran la remoción homogénea de los estratos nuevos sin afectar a los componentes originales. Finalmente con la ayuda de Yareli Jaidar Benavides, restauradora

que se ha especializado en micro-emulsiones, se encontró un sistema que permitió quitar los repintes y trabajar relativamente rápido.”

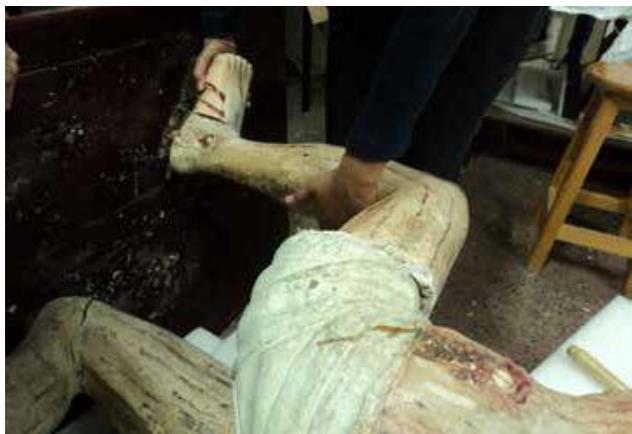
En la siguiente fase del proyecto de conservación de la imagen fue indispensable separar las extremidades y la testa del tronco, "porque la cabeza estaba unida al cuerpo mediante una resina acrílica, incompatible con el material de la obra, que además desfasaba el ensamble de los elementos, situación que se repetía en las uniones de los brazos, provocando bordes irregulares y el desajuste de las articulaciones, que alguien intentó remediar colocando vendajes de yeso". Estas intervenciones inapropiadas se revirtieron, explica Paola Lozano.

▲ *Proceso de desarticulación. CNCPC | © INAH, 2015.*

Así, con la obra fragmentada, Lozano inició la aplicación de pastas de resane en las grietas y hundimientos producidos, a través de los años, por cambios bruscos de temperatura y golpes inintencionados. A la par se han estabilizado los materiales que la constituyen. Cuando la superficie de la escultura haya sido completamente tratada se

hará el ensamble de todas las partes y se completarán los dedos faltantes, además de modelar el pie sustituido, mal logrado.
