La conservación del Altar a Mictlantecuhtli

Texto: Isabel Villaseñor Alonso

Responsable del proyecto: Ana Bertha Miramontes

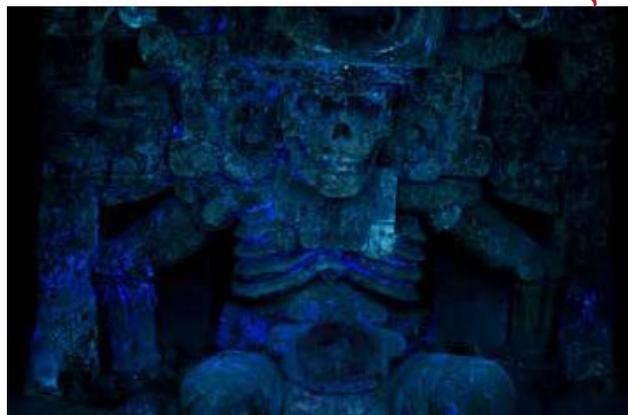
▲ Imagen realizada con luz ultravioleta que evidencia la capa de polímero y las intervenciones anteriores, tal como es posible observar en el pectoral. También es posible observar las zonas donde aparecen restos de color rojo. CNCPC | © INAH, 2015.
