Un señor del inframundo en Veracruz

Responsable del proyecto e información: Ana Miramontes

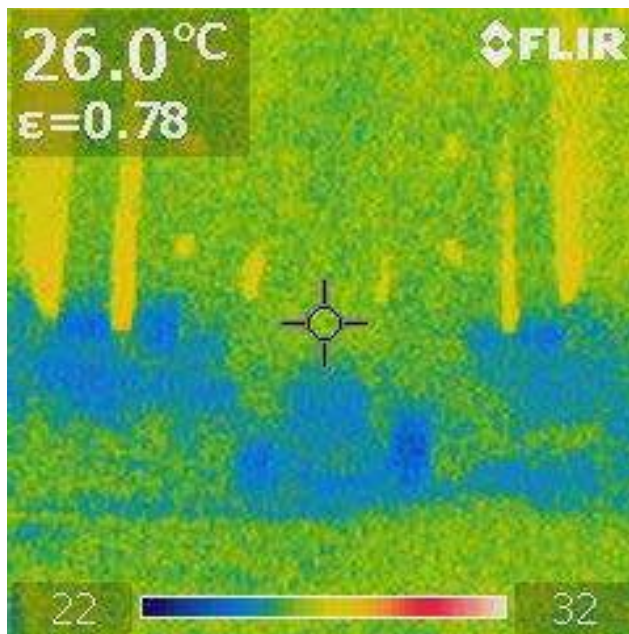
La restauradora Ana Miramontes, del Centro INAH Veracruz, ha sido la responsable del proyecto de conservación de este altar y la plataforma que lo cubría, una estructura posterior realizada también en barro. Los problemas de conservación afectan a ambas estructuras. Por un lado, la gran plataforma quedó atravesada por la gran trinchera de la excavación, dejando expuesto el interior de la misma. Por otro, el altar tiene problemas de humedad por capilaridad, ya que la figura actúa como boca de

▲ Fotografía de la escultura tomada con cámara térmica. Se observa la humedad en la parte baja de la figura | © INAH, 2014.

salida del agua acumulada bajo el edificio, debido a que el pavimento moderno colocado para los visitantes es una loseta hidráulica impermeable.
