Retablo principal de Santo Domingo Yanhuitlán. Análisis de su conservación y restauración en el marco de los cincuenta años de la Carta de Venecia

Texto: Blanca Noval Vilar, CNCPC-INAH

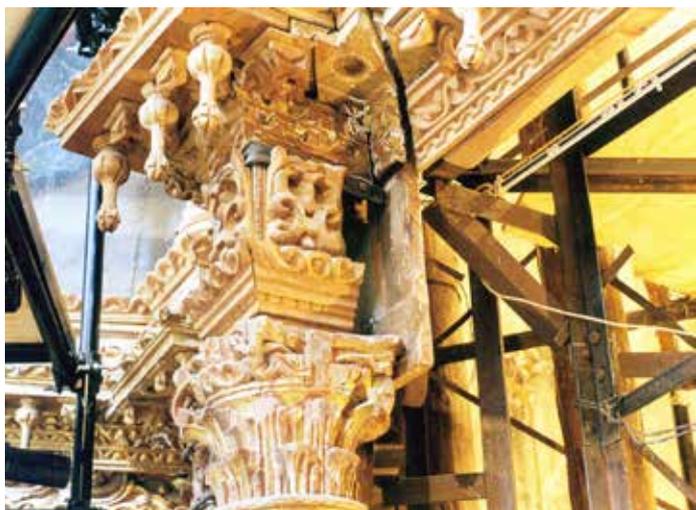
en sus informes en 1976 la Dirección de Monumentos Históricos del INAH. En ese momento, se dictaminó el desplome de algunos puntos de hasta 30 cm, considerándolo “fuera de equilibrio” (RAMOS, 1993: 17). Es importante ver que los daños que se iban dando en el retablo por la inestabilidad que presentaba fueron los que encaminaron las intervenciones realizadas en los años 1957 y 1976: la primera fue la colocación, por parte de la entonces Secretaría de Cultura, posterior Secretaría de Asentamientos Humanos y Obras Públicas (SAHOP), de unos tensores de hierro en los capiteles de las columnas del sexto nivel para anclarlos al muro ábside, acción que, se pudo constatar, degolló varias columnas.

▲ Tensor de hierro colocado en el capitel de las columnas del sexto nivel para anclar el retablo al muro del ábside. Intervención de 1957. | © INAH, 2014.

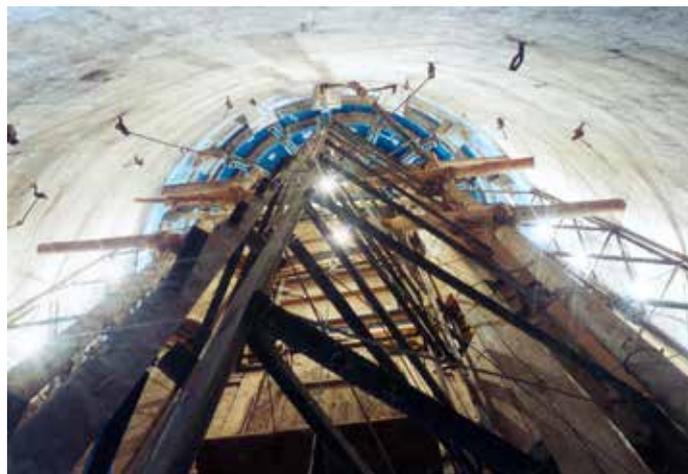
La siguiente intervención, realizada en 1976, fue la colocación, por parte de la Dirección de Monumentos Históricos del INAH, al frente del Arq. Sergio Zaldívar, de tres torres metálicas verticales independientes del retablo, que se ubicaron en el espacio libre entre el retablo y el muro ábside. Dichas torres tenían la finalidad de soportar una carga equivalente a 100 kg por metro cuadrado. Con estas intervenciones, no se buscaba trabajar la parte estética del retablo; era su permanencia la que estaba en riesgo y fue el problema que se atendió. Fue una decisión que se consideró respetuosa para la época y que atendía la emergencia que se presentaba. En ese sentido, fueron decisiones que se apegaban a la Carta de Venecia cuyo artículo 3º menciona: *La conservación y restauración de monumentos tiende a salvaguardar tanto la obra de arte como el testimonio histórico.*

▲ Colocación de estructura metálica entre el muro testero y el retablo siguiendo la deformación y de bastidores metálicos en cada una de las pinturas sobre tabla. | © INAH, 2014.

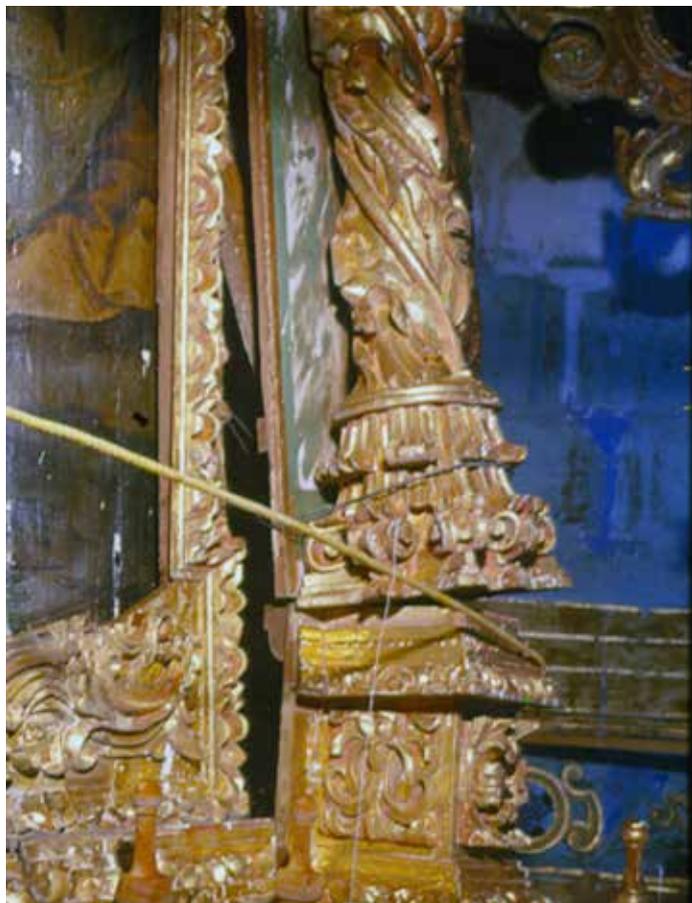
Mientras que el GCI esperaba que los ingenieros les proporcionaran la información sobre cómo se debía reforzar la estructura metálica para que pudiera seguir sosteniendo el retablo, se suscitó un nuevo sismo en el año 1999. Con los movimientos de este sismo, se desprendió otro tensor, provocando que el retablo se proyectara más hacia el frente, lo que ponía en riesgo las esculturas del retablo.

▲ El sismo de septiembre de 1999 provocó que se desprendiera uno de los tensores que aún sostenía el retablo al muro ocasionando mayores daños y aumentando la inestabilidad del mismo. | © INAH, 1999.

Este fenómeno generó un cambio en la toma de decisiones, que llevó al entonces Coordinador de la CNRPC, Luciano Cedillo, a dar la indicación al restaurador responsable en campo, Javier Salazar, para que inmediatamente bajara las esculturas de tal manera que se aligerara el peso del retablo. A partir de ello, en el año 2000, se tomó la decisión de dar inicio al trabajo de Reestructuración del Retablo, financiado con recursos del Fondo Nacional para Desastres (FONDEN). El GCI definitivamente no estaba convencido de que se debiera desmontar el retablo para poder solucionar el problema de desestabilización que presentaba, por lo que se retiró del proyecto y el INAH se asumió como único responsable de los trabajos que se realizarían en favor de lograr que el retablo pudiera ponerse nuevamente en pie, utilizando la lógica de la estructura original. La tercera fase del proyecto, que sería propiamente la de difusión de los trabajos realizados conjuntamente por ambas instituciones, tuvo que esperar a que se diera el Seminario Internacional Metodología para la Conservación de Retablos de Madera Policromada organizado por el GCI y el Instituto Andaluz del Patrimonio Histórico en 2002.

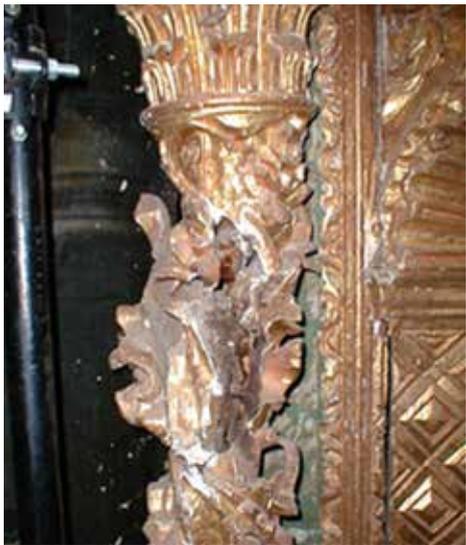
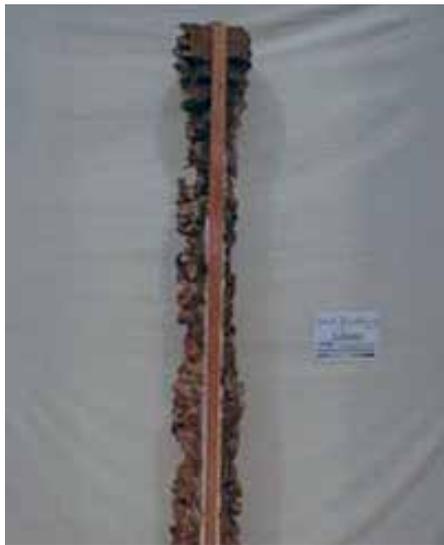
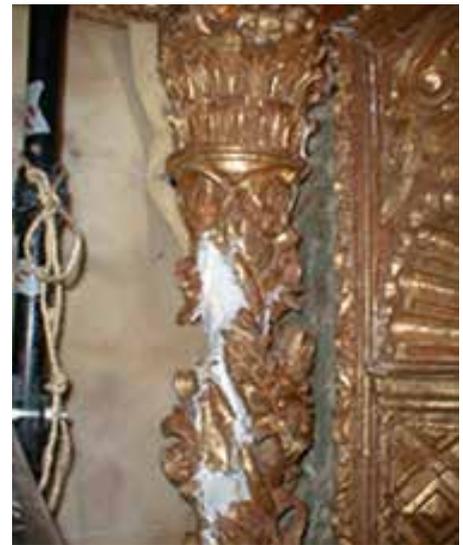
importante, como a problemas de manufactura del propio retablo, ya que la madera utilizada en la elaboración de una de las columnas del tercer nivel presentaba una severa pudrición por hongo debido a las características propias de la madera seleccionada. Estos daños provocaron que no soportara la carga que el sistema constructivo autoportante de este retablo descargaba en estos elementos y se provocaran deformaciones importantes. Aunadas a los movimientos sísmicos y al desprendimiento de varios tensores que originalmente evitaban que el retablo se proyectara hacia el frente, esto provocó una desestabilización en el retablo como lo reporta

▲ Se eliminó la parte interna podrida de la columna para colocar un listón de cedro que reforzara como elemento de carga a la columna. | © INAH, 2000.

Cabe señalar que el retablo en esta etapa llegó al nivel de re-estructuración. Se reforzaron elementos estructurales, como la columna que presentaba pudrición por la parte interior. Se logró la restauración de cuatro de las pinturas sobre tabla, quedando pendientes otras que la Escuela Nacional de Conservación, Restauración y Museografía (ENCRYM-INAH) trabajó tiempo después.

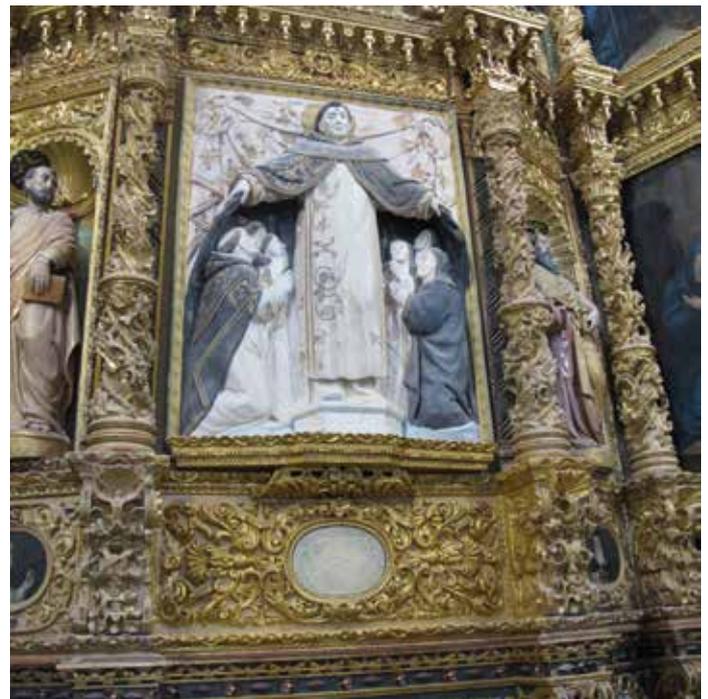
El colocar el relieve de Santo Domingo al centro del retablo, no fue la única decisión injustificada que tomaron en esta etapa, también se tomaron la libertad de cambiar de lugar varios de los retablos que se encontraban colocados desde hacía años de cierta manera al interior del templo o al colgar a manera de marcos otros retablos, de menor dimensión, pero que siempre habían estado colocados con sus respectivos altares. Queda claro que esta intervención dista mucho de cómo se tomaron las decisiones en las intervenciones anteriores, en donde se cuidó mucho respetar al retablo como documento histórico.

▲ Relieve del Patrocinio de Santo Domingo una vez colocado en el retablo. También se rehicieron el banco y sotobanco que no estaban, por lo que no había referencia de su factura. | © INAH, 2014.

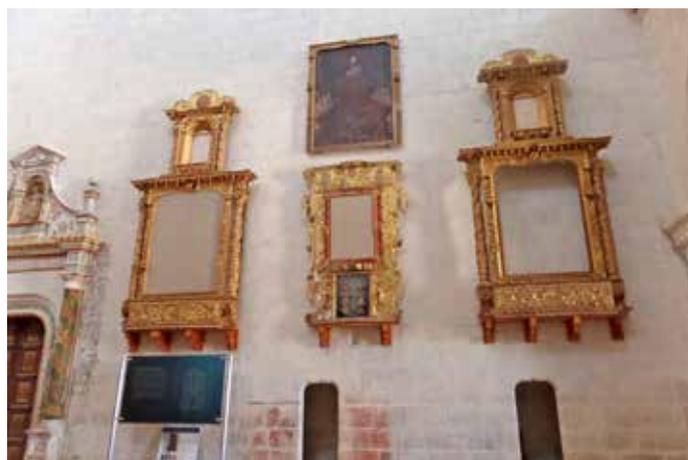
▲ Se colgaron los retablos de menores dimensiones a manera de marcos, retirando sus altares originales. | © INAH, 2014.

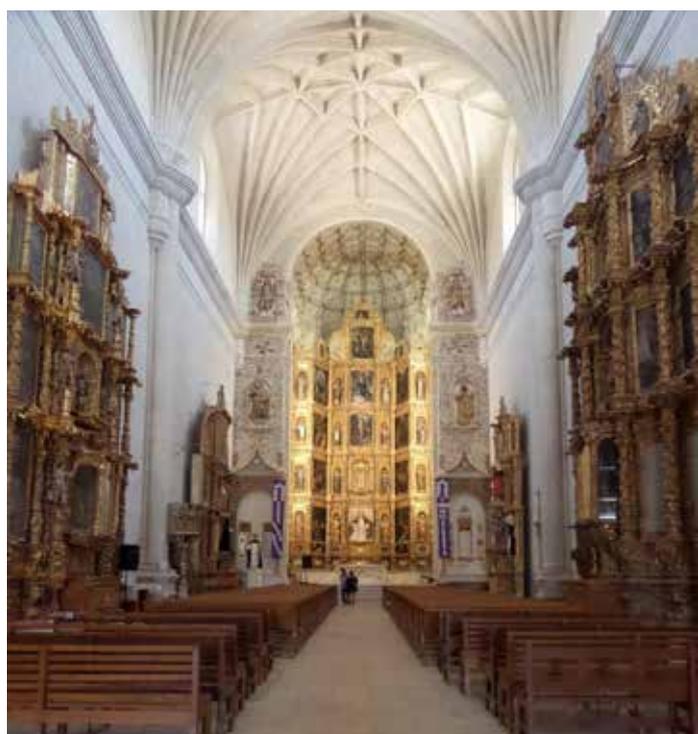
▲ Se cambiaron de lugar los retablos sin una justificación que permita entender la decisión. | © INAH, 2014.

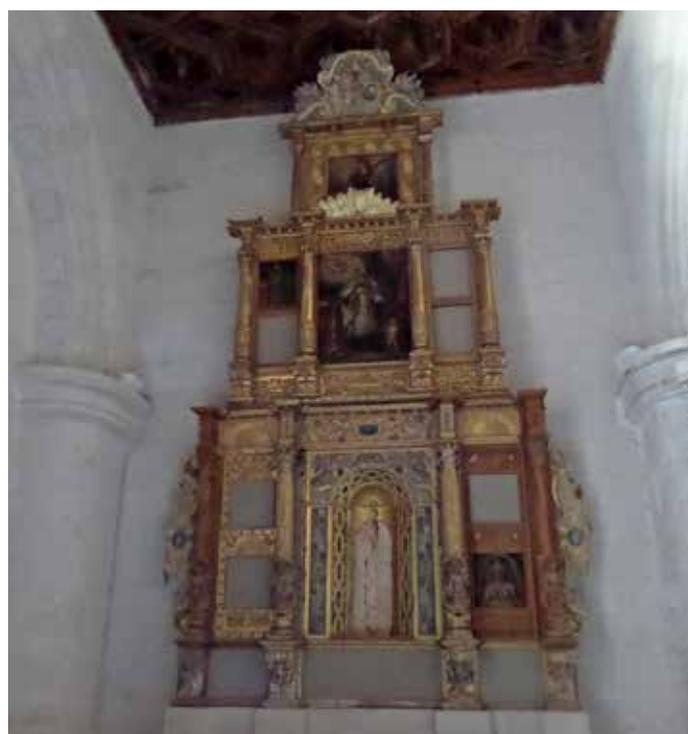
▲ No se tuvo el cuidado al cambiar de lugar los retablos y hacer nuevos altares de las dimensiones, forzando el remate de este retablo a ser colocado proyectado al frente para librar el artesón. | © INAH, 2014.
