# Coixtlahuaca. Revisión histórica de sus intervenciones de conservación

Texto: Lucía Gómez Robles, CNCPC-INAH

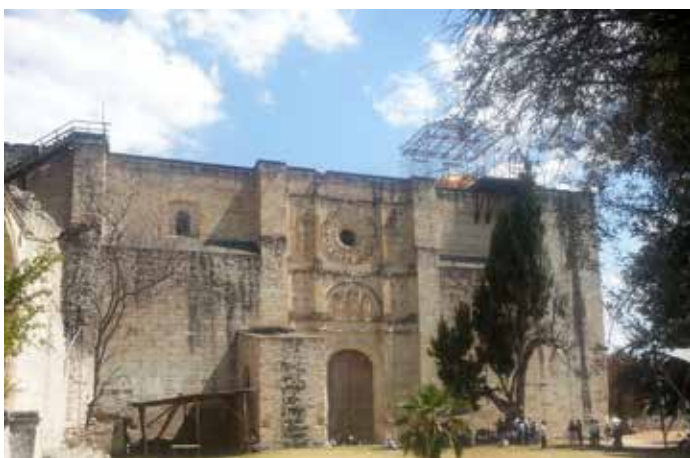
▲ Fig. 2 Reparaciones en contrafuertes y refuerzos añadidos. Fototeca CNCPC. | © INAH, 2014.

De estos datos se deduce que la historia de San Juan Bautista de Coixtlahuaca ha estado plagada de intervenciones que debieron tratar de reparar los daños causados por cada sismo y, en lo posible, de paliar los problemas estructurales en sucesivos movimientos. De hecho, es visible en los contrafuertes del templo, la sucesión de reparaciones y refuerzos realizados a lo largo del tiempo (Fig. 2).

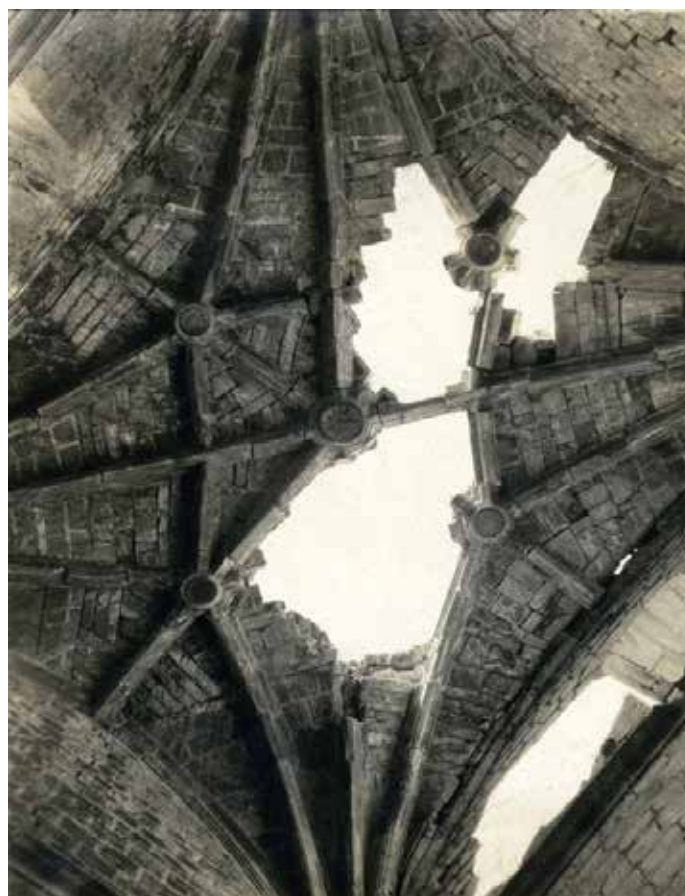
Por ejemplo, de los registros gráficos antiguos disponibles, existe una imagen (Fig. 3) de la bóveda original de la sacristía adyacente a la capilla abierta que había perdido algunas dovelas pero que aún se mantenía en pie. Está fechada en 1926 con una nota posterior al margen. La disposición en inestable equilibrio de las dovelas conservadas sugiere la caída de algunas de ellas durante algún movimiento sísmico.

▲ Fig. 3 Estado de la bóveda de la sacristía adyacente a la capilla abierta. sn\_folio83. V0A15TVII-B, CNMH | © INAH, 1926.

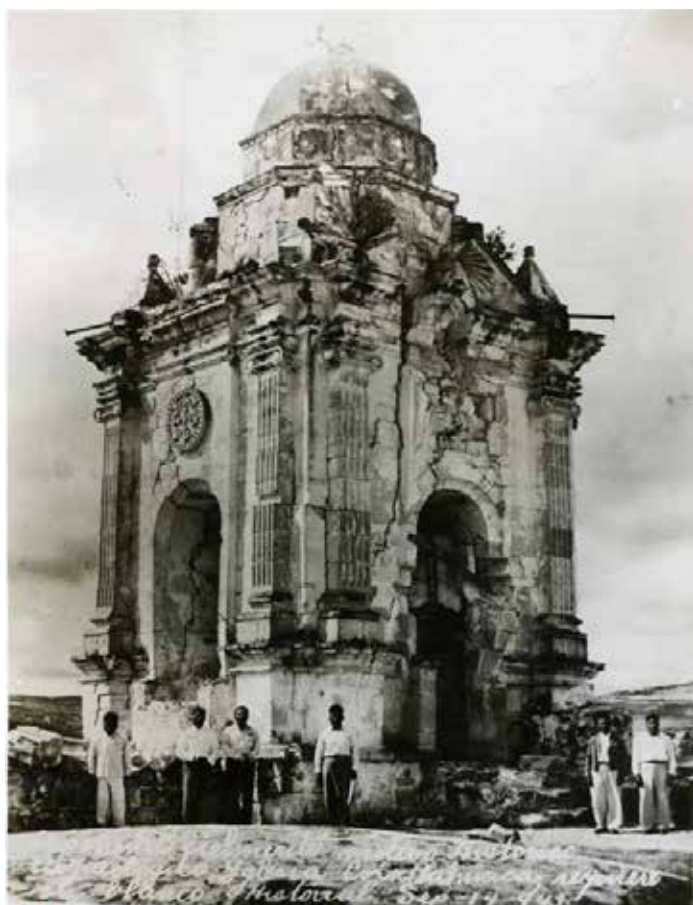
afectado por el terremoto del 22 de febrero de 1943 (Figs. 4, 5, 6 y 7) (<http://www.tembloresenmexico.com/index.php/listado-de-sismos-en-mexico>); sin embargo las solicitudes de recursos para la "reconstrucción" de la torre y la iglesia se suceden sin éxito desde 1945 hasta 1958, momento en que se registra que ya se han "reconstruido" la torre y el templo y se solicita la "reconstrucción" de la capilla abierta.

▲ Fig. 4 Estado de la torre tras los terremotos. CLXXVII-100, V0A15TVII-A, CNMH | © INAH, 1949.

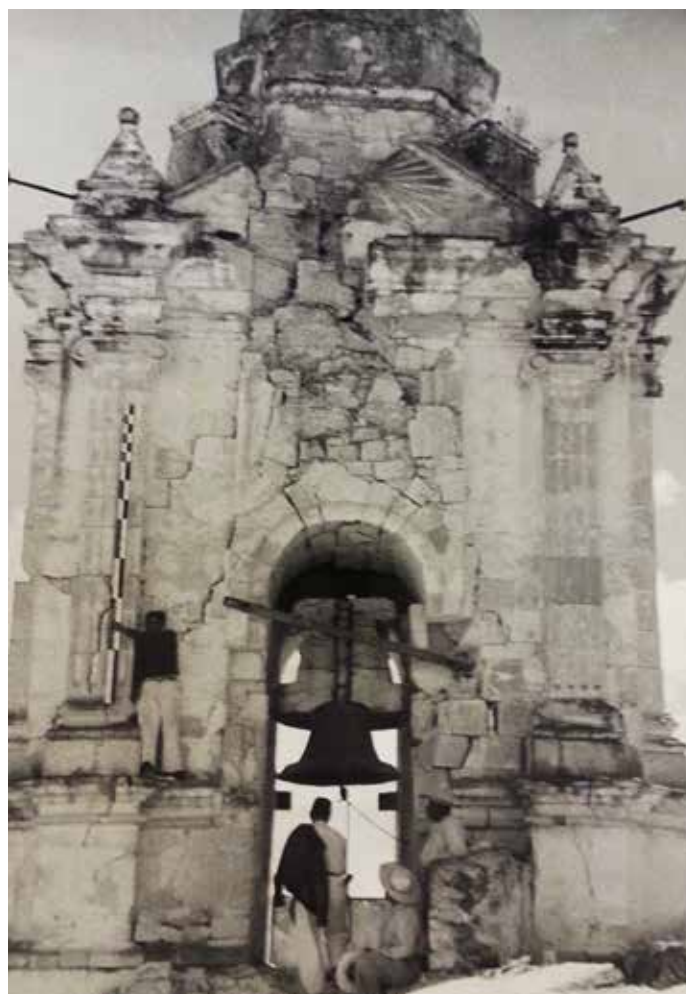
▲ Fig. 6 Torre antes de la restauración de 1957 (ACNMH. Exp. San Juan Bautista de Coixtlahuaca. Leg. 5. s/f.). Aunque la fotografía se encuentra entre los documentos fechados en 1973, la imagen debió tomarse después de 1943, tras el terremoto del 22 de febrero de ese año y, en todo caso, antes de la restauración de 1957. Probablemente hacia 1949, de acuerdo a otra imagen similar fechada en ese año y resguardada en la fototeca de la CNMH | © INAH.

Existe una imagen de la torre, sin fecha, en el expediente sobre Coixtlahuaca, situada entre los documentos de 1973 (Fig. 6), que probablemente pertenece a un momento posterior al sismo de 1943 y anterior a la restauración de 1957, que presenta su estado justo antes de dicha intervención. La imagen fue claramente tomada después de un sismo; sin embargo no puede tratarse del de 1973 ya que en ese momento aún tenía el zuncho de 1957. Por la misma razón tampoco puede ser posterior a los sismos de 1959 ni al de 1962 y la documentación tras el sismo de 1980 es extensa y se puede comprobar que tampoco pertenece a ese momento. Además, los deterioros que presenta coinciden con las piezas que aparecen sustituidas en las imágenes de 1965 de la torre restaurada conservadas en la fototeca de la CNCPC.

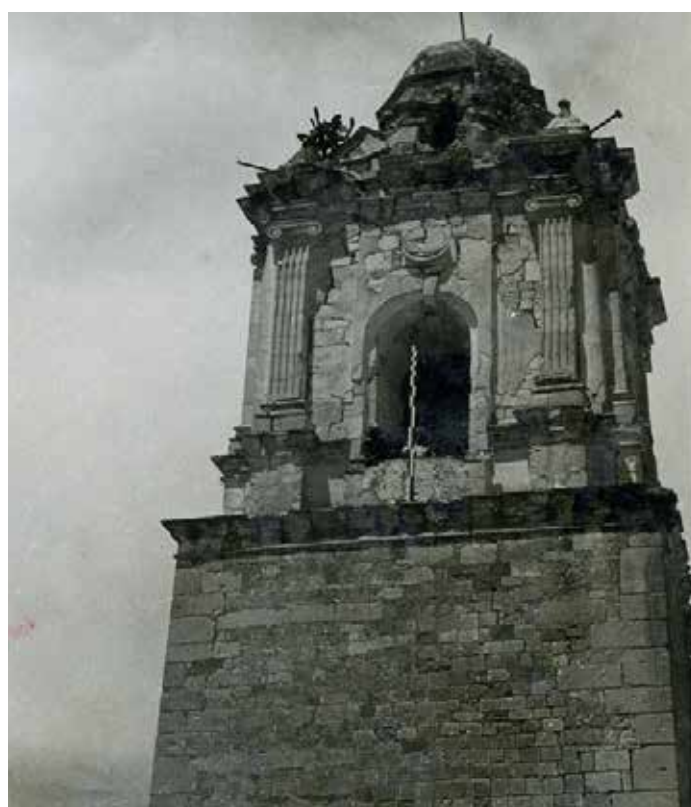
▲ Fig. 5 Fachada oeste de la torre antes de la restauración de 1957. CLX-55, V0A15TVII-A, CNMH | © INAH.

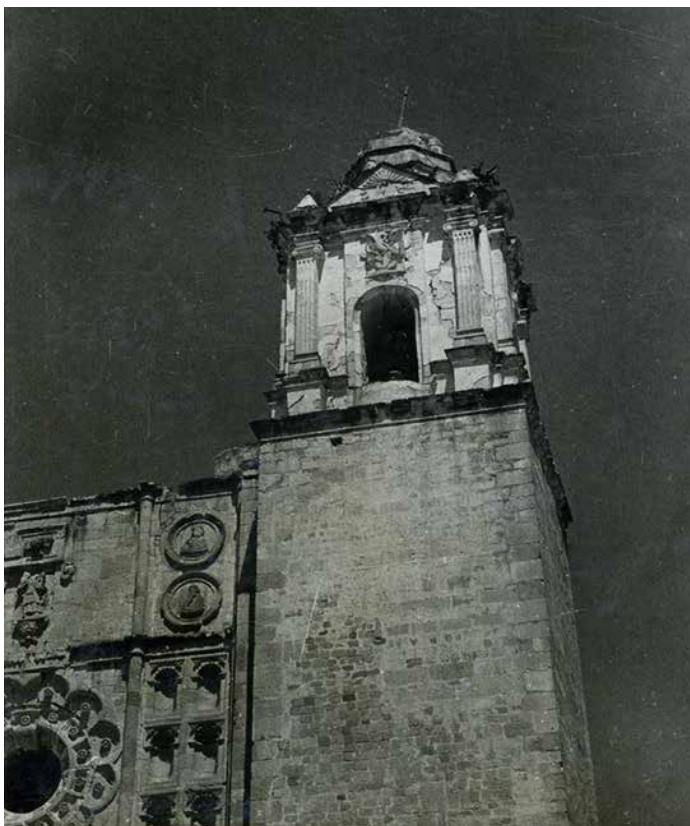
▲ Fig. 7 Fachada oeste de la torre antes de la restauración de 1957. CLX-53, V0A15TVII-A, CNMH | © INAH.

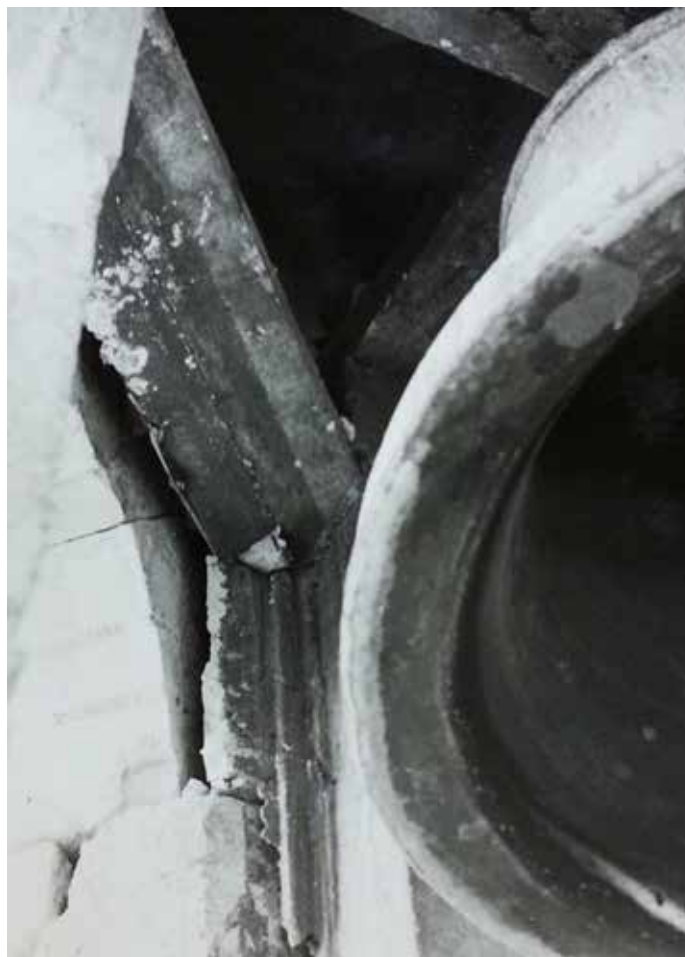
▲ Fig. 9 Estructura interior de refuerzo. (ACNMH. Exp. San Juan Bautista de Coixtlahuaca. Leg. 2. Foto n° 25a). | © INAH, 1980.

La intervención se acaba realizando con la inclusión de un refuerzo de hormigón armado que aparece documentado en una fotografía sin fecha (Fig. 9) (ACNMH. Exp. San Juan Bautista de Coixtlahuaca. Leg. 2) y que por la posición, parece indicar que la torre finalmente no se desarmó, sino que se hicieron reparaciones, incluyendo esta estructura para soportar la campana que, si bien apoyaba sobre la fábrica de sillería de la torre, no se adosaba a ella.

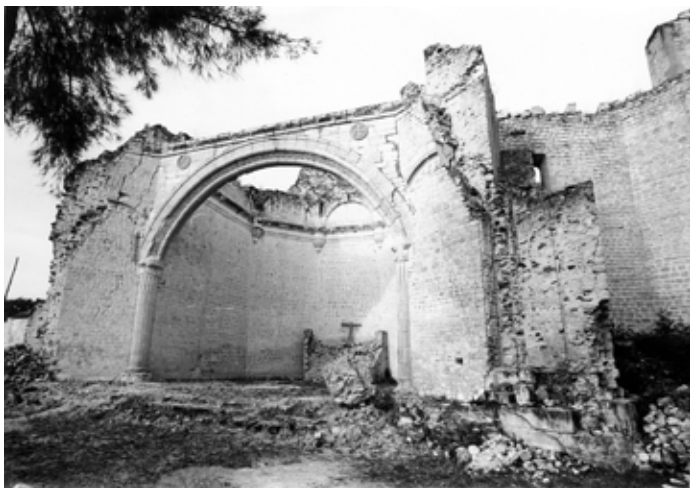
▲ Fig. 8 Capilla abierta tras la restauración de 1957. COIXTLAHUACA\_11A-1\_1963-1969. XI-16-2-6. 30 marzo 1964. F. Palancares. Fototeca CNCPC | © INAH.

Hacia 1959 (Fig.8) también se solicitaban "indicaciones sobre la reconstrucción de la Capilla Abierta de San Juan Viejo. Coixtlahuaca, Oaxaca" (ACNMH. Exp. San Juan Bautista de Coixtlahuaca. Leg. 5. Documento fechado en 20 de marzo de 1959), y aparece un

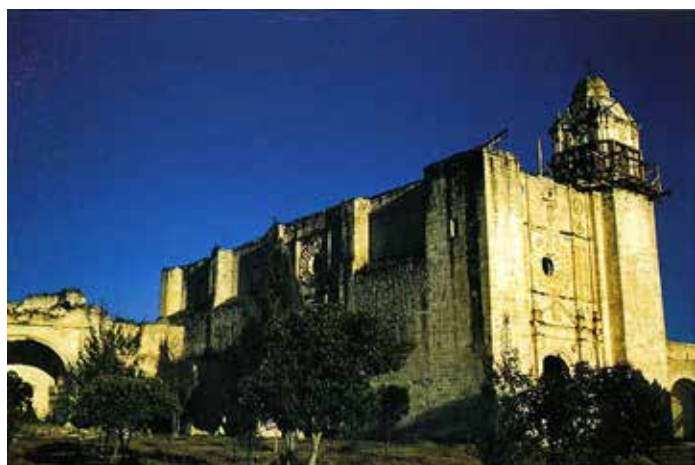
▲ Fig. 10 Estructura de colocación del zuncho de atado de la torre en 1957. | © VENCES, 2000: 250.

En el exterior, y de acuerdo a las imágenes de 1965 disponibles en la fototeca de la CNCPC, se dispuso además un zuncho de atado a la altura de las basas de las pilastras, con la intención de impedir la separación de los paramentos en futuros sismos (Figs. 10 y 11). Unas imágenes de 1954-1957 parecen presentar la estructura para instalar ese zuncho perimetral.

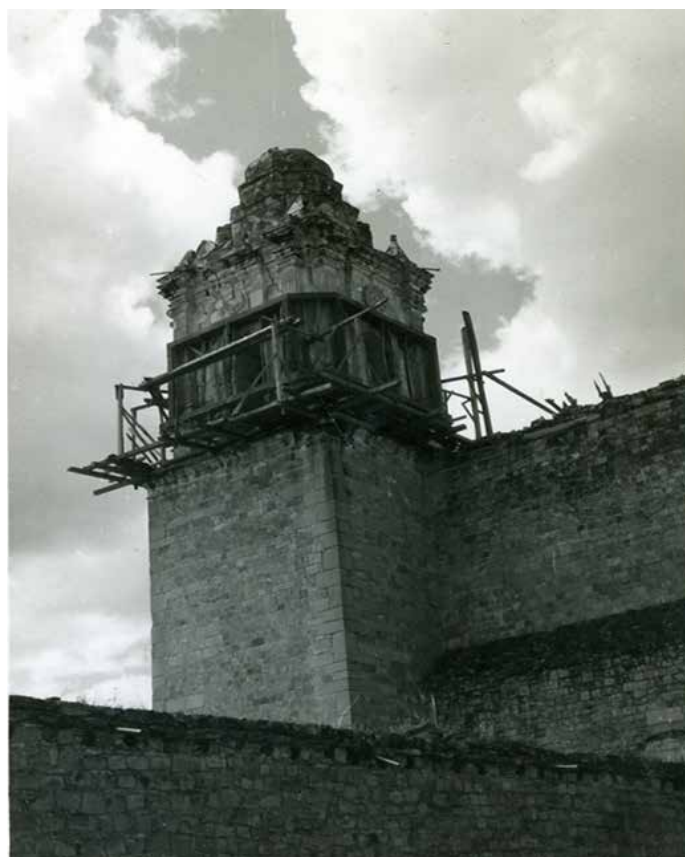
▲ Fig. 11 Estructura para montaje del zuncho. sn\_folio122, V0A-15TVII-A, CNMH | © INAH.

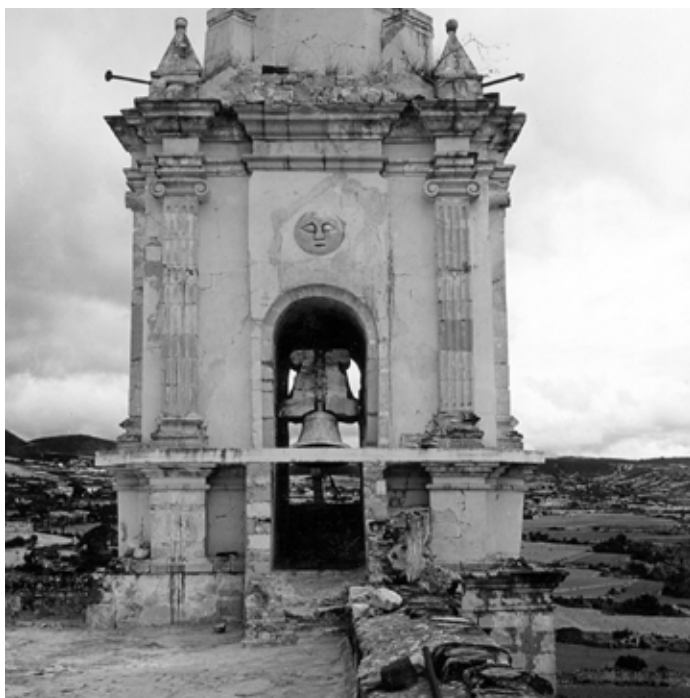
▲ Fig. 12 Torre después de la restauración de 1957. COIXTLAHUACA\_11A-3\_1964-1969. XXIII-9-2. F. Palancares. Fototeca CNCPC | © INAH, 1965.

Leg. 5. Informe sin firma) señalaba que “se observaron las lamentables restauraciones que llevó a cabo esta dirección hace algunos años poniendo traveses exteriores para reforzar las bóvedas y una lechada de cemento pretendiendo su impermeabilización, pero lo peor es el cincho [sic] de concreto colocado alrededor de la torre conteniendo sus fracturas” (Figs. 12, 13, 14, 18 y 20).

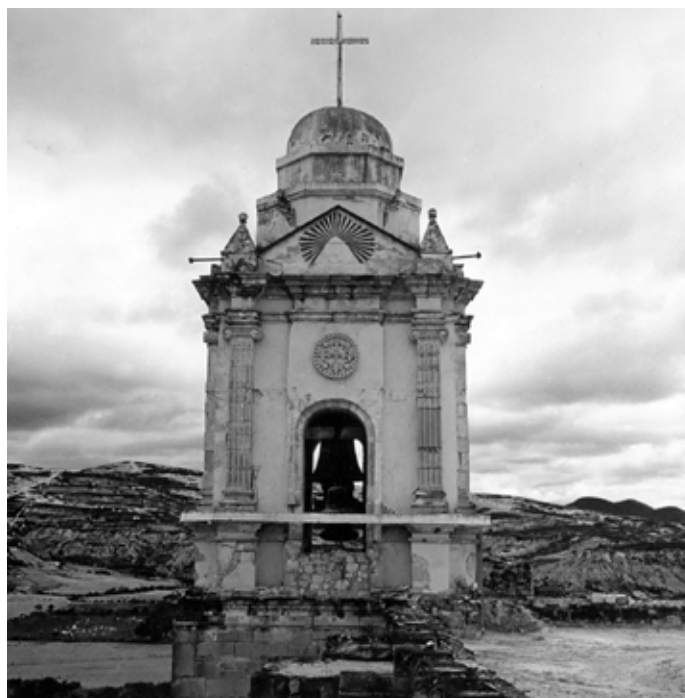
▲ Fig. 13 Estructura interior de refuerzo. COIXTLAHUACA\_11A-3\_1964-1969. XXIII-10-3. F. Palancares. Fototeca CNCPC | © INAH, 1965.

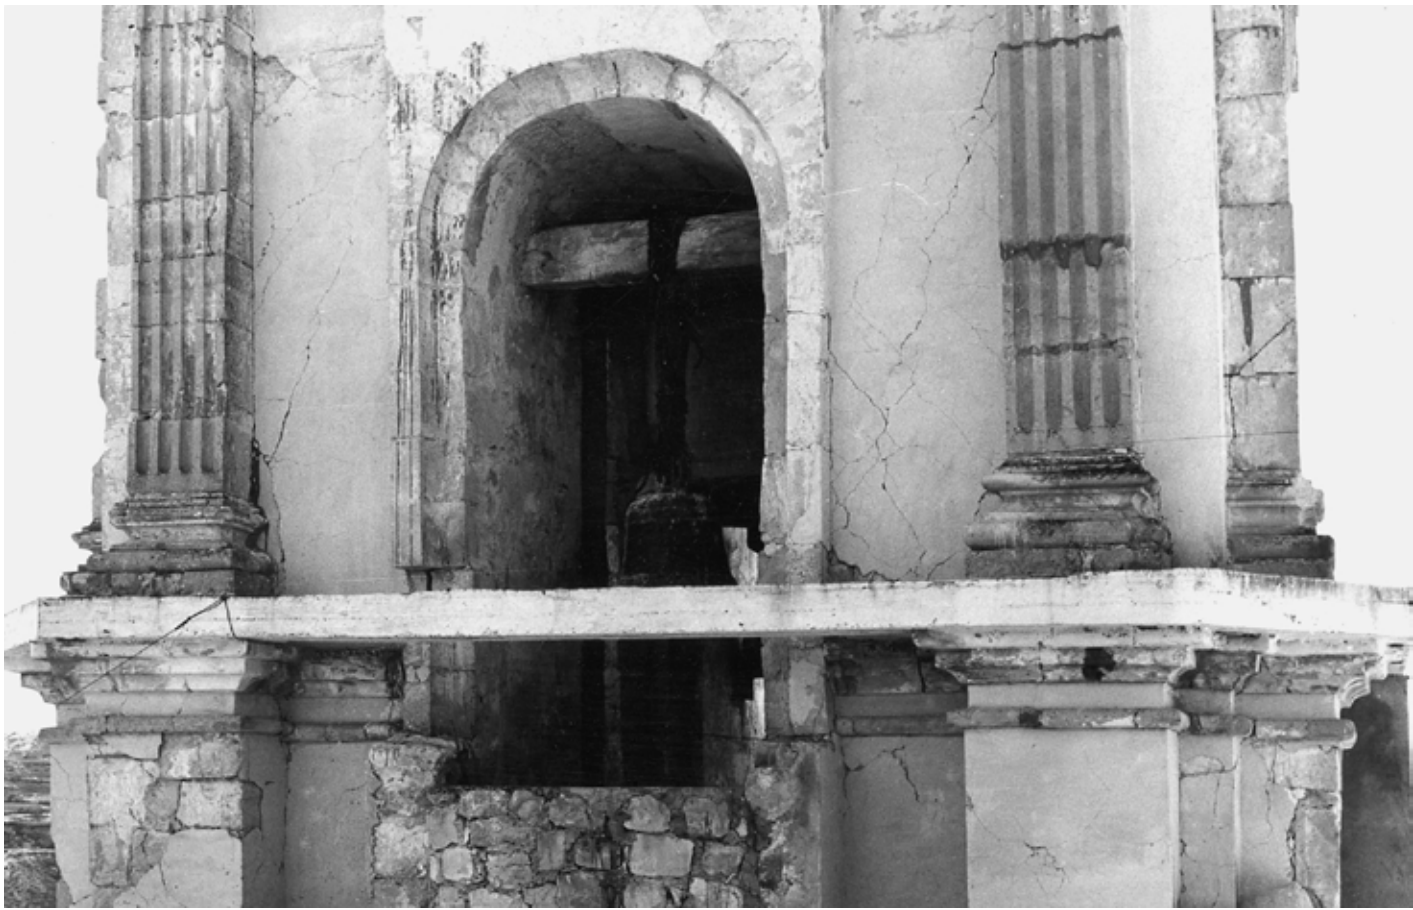
▲ Fig. 14 Zuncho de atado de la torre. COIXTLAHUACA\_11A-1\_1963-1969. X-13-5-5. Hacia 1964. Fototeca CNCPC | © INAH.

Es en este momento cuando se eliminó el zuncho de la torre realizado en la intervención de 1957:

*“Demolición de zuncho [sic] de concreto armado que se encontraba como elemento construido para evitar problemas estructurales según restauración anterior y que una vez efectuada la consolidación del campanario y aplanado afectaba al aspecto estético del mismo”* (ACNMH. Exp. San Juan Bautista de Coixtlahuaca. Leg. 5).

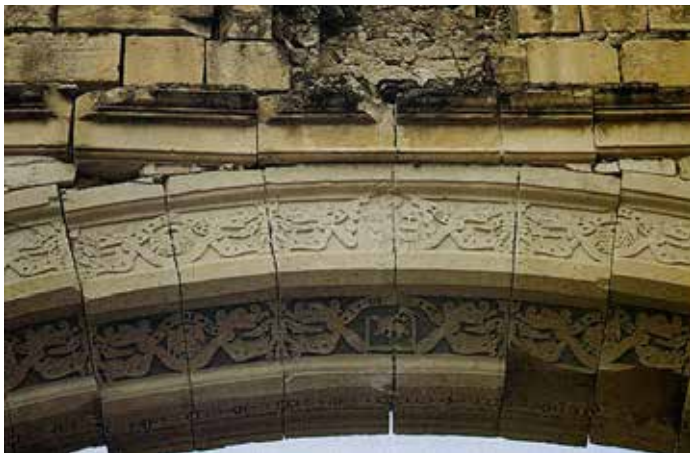
que se observan las dovelas centrales del arco aún descolgadas, (Figs. 15 y 17) mientras que las imágenes posteriores a ese año las muestran recolocadas en su lugar (Fig. 16).

▲ Fig. 15 Dovelas centrales del arco de la capilla abierta antes de la restauración, 1954. | © VENCES, 2000: 252.

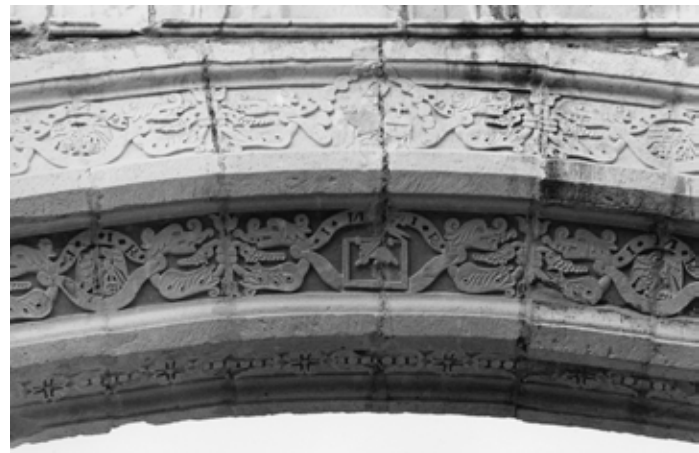
▲ Fig. 16 Dovelas recolocadas. COIXTLAHUACA\_11A-1\_1963-1969. XI-16-1-2. F. Palancares. Fototeca CNCPC | © INAH, 1964.

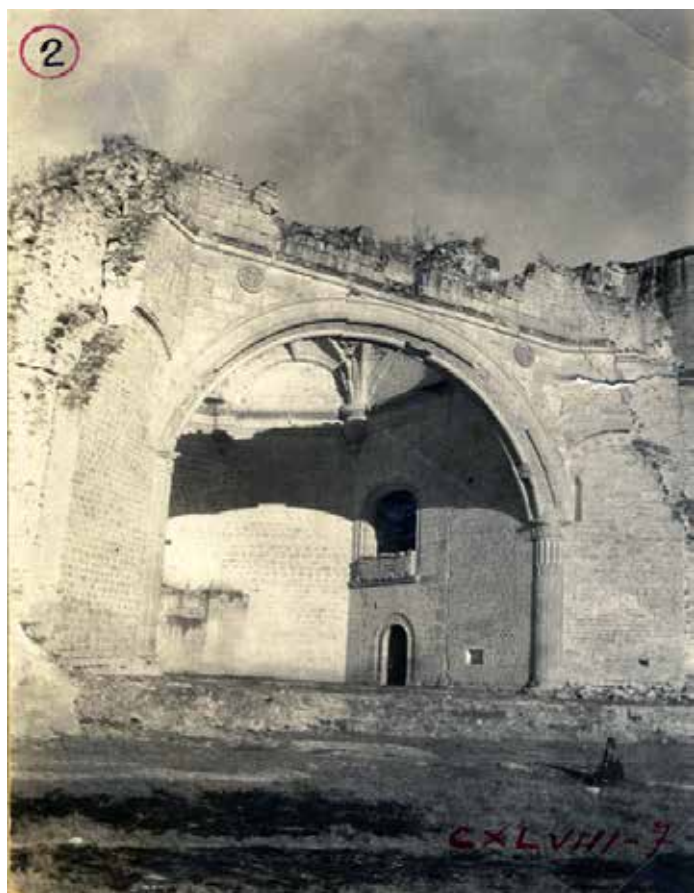
▲ Fig. 17 Aspecto de la capilla abierta antes de la restauración de 1957-1958. Aún no se había colocado el zuncho de concreto armado sobre el arco y aún quedaban estructuras que luego desaparecieron, como la que aparece al fondo en el interior o el murete del balcón de la sacristía adyacente. CLIII-89, V0A15TVII-B, CNMH | © INAH.

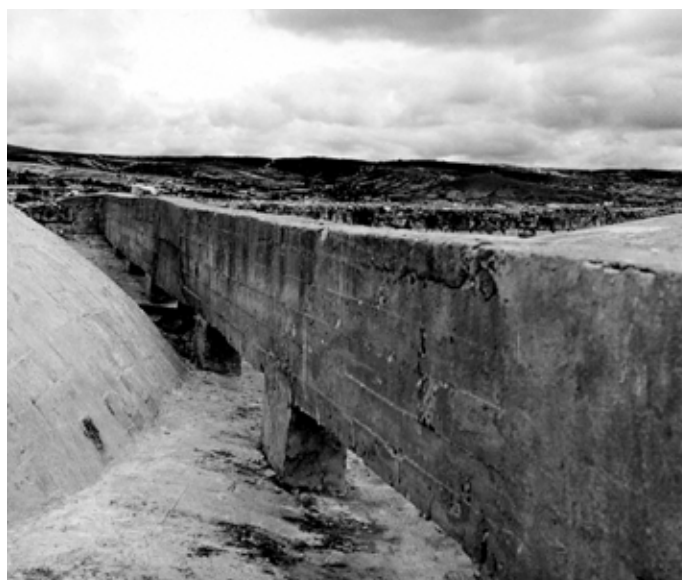
▲ Fig. 18 Zuncho de atado sobre las bóvedas. COIXTLAHUACA\_11A-3\_1964-1969. XXIII-11-2. F. Palancares. Fototeca CNCPC | © INAH, 1965.

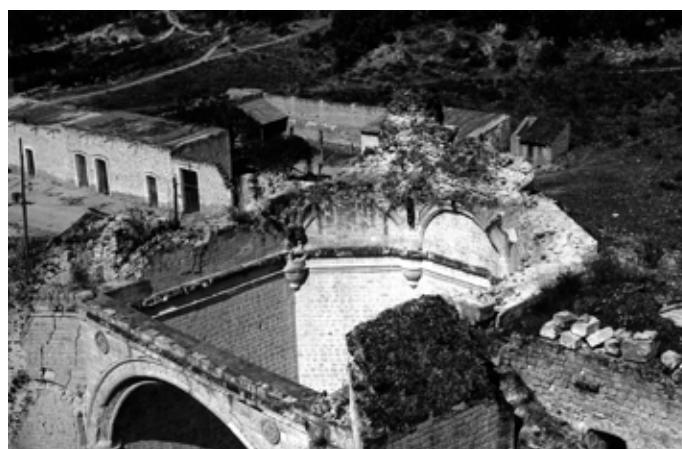
▲ Fig. 19 Zuncho de hormigón armado sobre el arco de la capilla abierta. COIXTLAHUACA\_11A-1\_1963-1969. X-13-3-5. Hacia 1964. Fototeca CNCPC | © INAH.

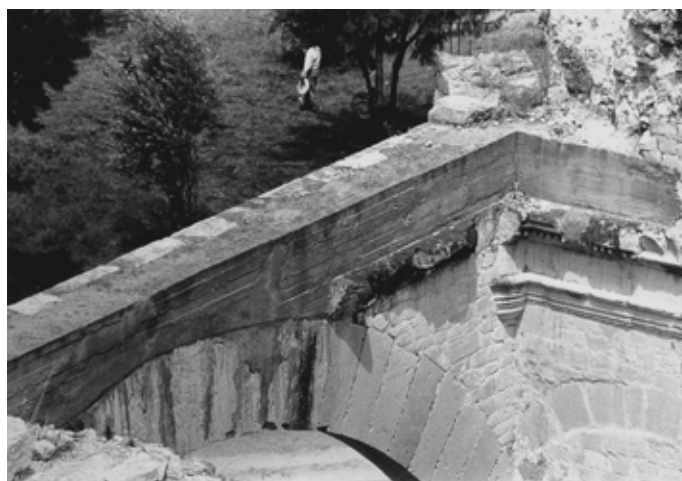
▲ Fig. 20 Zuncho de hormigón armado sobre el arco de la capilla abierta. COIXTLAHUACA\_11A-1\_1963-1969. XI-15-5-3. F. Palancares. Fototeca CNCPC | © INAH, 1964.

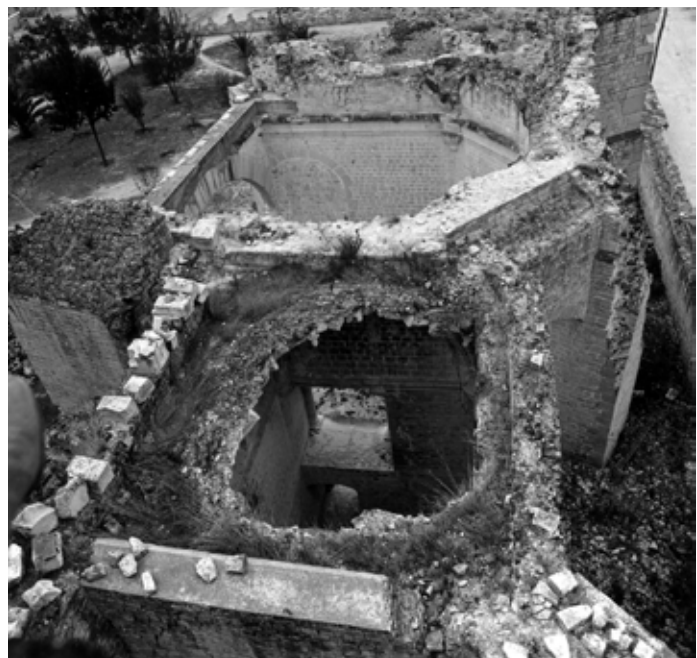
▲ Fig. 21 Bóveda destruida de la sacristía adyacente a la capilla abierta. COIXTLAHUACA\_11A-2\_1964-1969. XXIII-A-6-1. F. Palancares. Fototeca CNCPC | © INAH, 1965.

También, probablemente, debió llevarse a cabo la reconstrucción de la bóveda de la sacristía adyacente ya que, en 1967, Juan Bustamante, representante de la secretaría de Patrimonio Nacional y de Monumentos Coloniales, informaba al arquitecto Luis Ortiz Macedo, Jefe del Departamento de Monumentos Coloniales, sobre los desperfectos de la capilla abierta, (Fig. 21) señalando la destrucción de la bóveda de la sacristía. Las fotografías de 1965 también muestran que esa cubierta no fue reconstruida en la intervención de 1957-1958, por lo tanto debió ejecutarse durante la campaña de intervención de 1974-1975.

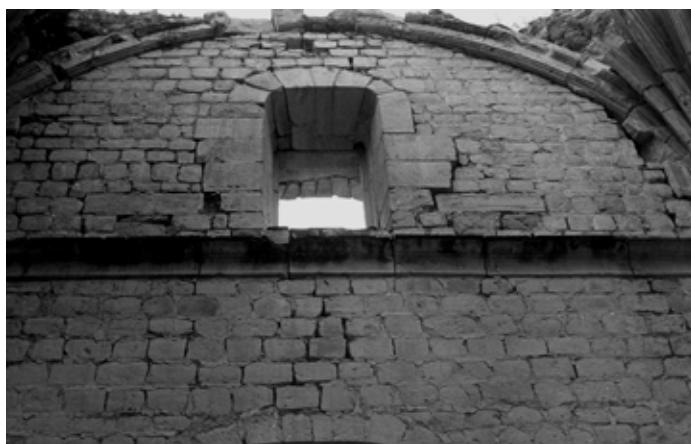
▲ Fig. 22 Lateral de la sacristía adyacente a la sacristía antes de la reconstrucción de la bóveda. COIXTLAHUACA\_11A-3\_1964-1969. XX-19-4-5. 23 junio 1965. J. Cama. Fototeca CNCPC | © INAH.

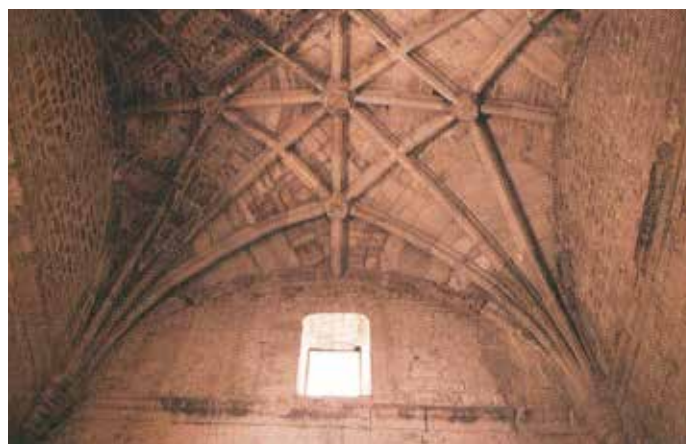
El mismo informe señalaba los daños en la capilla abierta que presentaba fracturas en los muros y daños de mayor envergadura en la bóveda de la sacristía, señalando que ésta estaba ya reconstruida. De acuerdo a la descripción de daños, no parece que sufriera deterioros significativos (Fig. 23).

▲ Fig. 23 Bóveda reconstruida probablemente en la intervención de 1974- 1975. | © VENCES, 2000: 255.

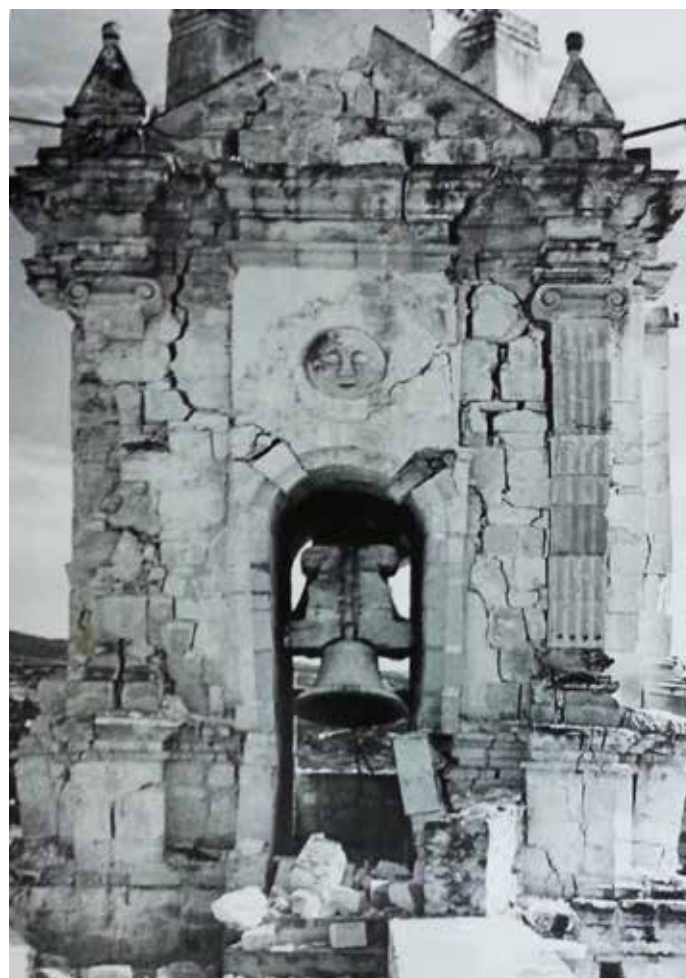
Sin embargo un nuevo sismo que tuvo lugar el 24 de octubre de 1980, de magnitud 7 y epicentro en Oaxaca, dejó la torre en estado de total ruina. En 1981 se incluyó una partida en el “Programa de emergencia” de 1981 para trabajos de consolidación, invirtiendo gran parte de los recursos, \$ 3 050 000, fundamentalmente en la torre que, según muestran las fotografías de 1980, (Fig. 24) eran la parte más afectada:

*“Principalmente la torre del templo es la que mayor daño acusa, con peligro de derrumbe, siendo la falla principal en sus cuatro apoyos, uno de los cuales está parcialmente derruido, y los cuatro presentan desfazamiento [sic] de sillares y desplome hacia el exterior, por efecto de penetración del cupulín al separarse los apoyos, quedando en esa postura la torre, con disgregación total del material de juntas, y fractura de sillares. Asimismo la corona del primer cuerpo de la torre sobre la que se desplanta el campanario presenta fracturas hacia el costado poniente y sur de la misma”* (ACNMH. Exp. San Juan Bautista de Coixtlahuaca. Leg. 5. 1 diciembre 1980).

▲ Fig. 26 Torre después del sismo de 1980. (ACNMH. Exp. San Juan Bautista de Coixtlahuaca. Leg. 2. Foto n° 20). | © INAH, 1980.

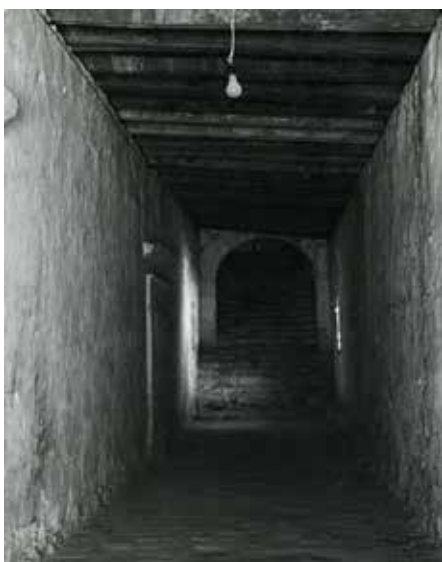
▲ Fig. 25 Interior del pasillo junto a la escalera principal. (ACNMH. Exp. San Juan Bautista de Coixtlahuaca. Leg. 2. Foto n° 42. Noviembre 1980) | © INAH, 1980.

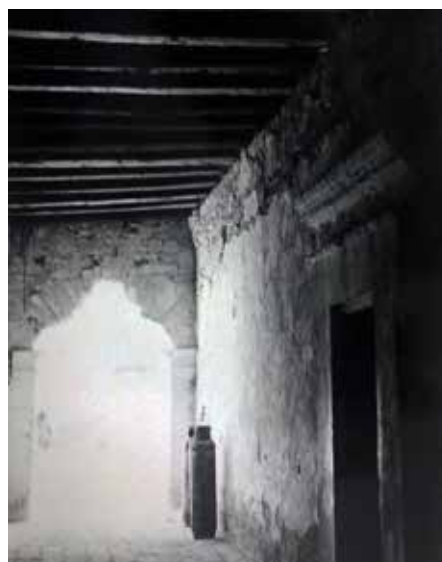
▲ Fig. 26 Interior del pasillo junto a la escalera principal, antes de la restauración de 1999. sn\_folio161, V0A15TVII-A, CNMH | © INAH, 1999.

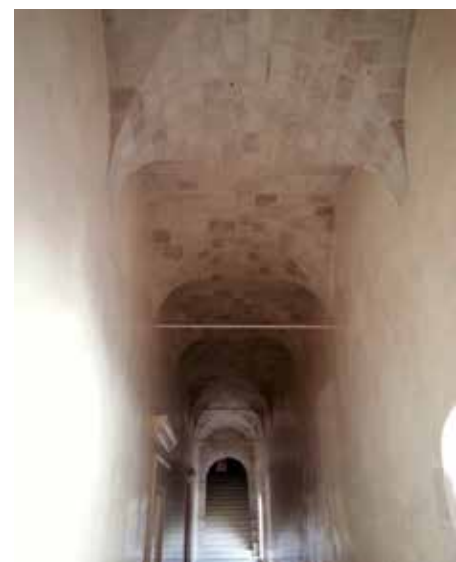
▲ Fig. 27 Interior del pasillo junto a la escalera principal, 2014. Fototeca CNCPC | © INAH, 2014.

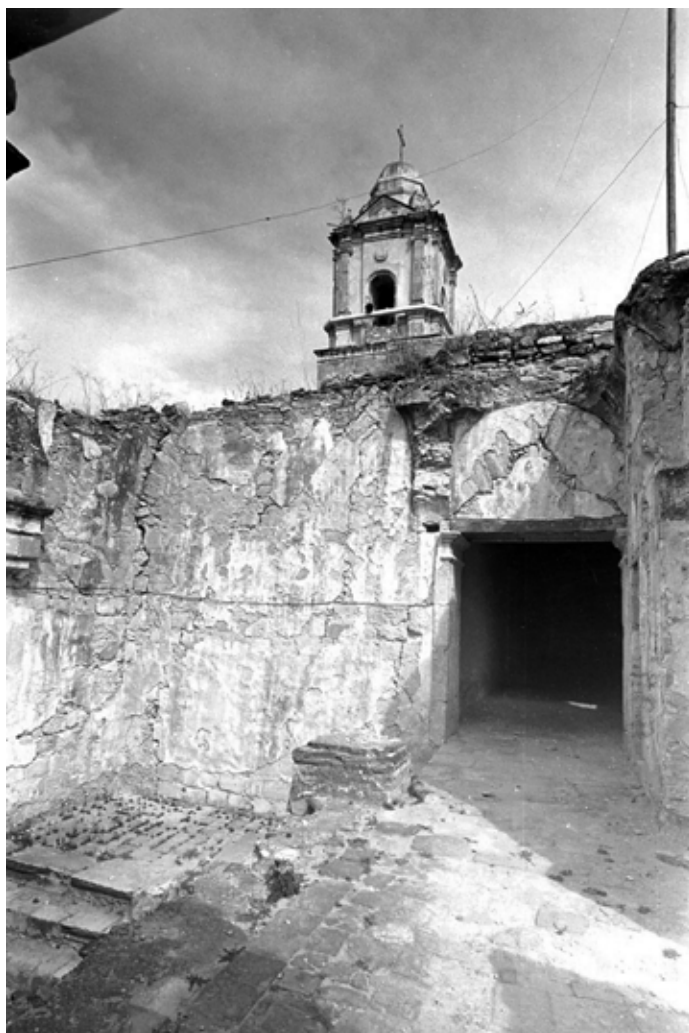
También la caja de escalera se cubrió con una gran bóveda de cañón (Figs. 28 y 30). Actualmente no quedan restos de la bóveda original, pero en una imagen de 1964 conservada en la Fototeca de la CNCPC (Fig. 29) se observa al menos una ménsula coincidente con el descansillo que podría indicar la existencia de al menos dos bóvedas.

▲ Fig. 28 Desembarco de la escalera y acceso al pasillo norte. COIXTLAHUACA\_11A-5\_1964-1965. XI-21-5-3. 29 marzo 1964. F. Palancas. Fototeca CNCPC | © INAH, 1964.

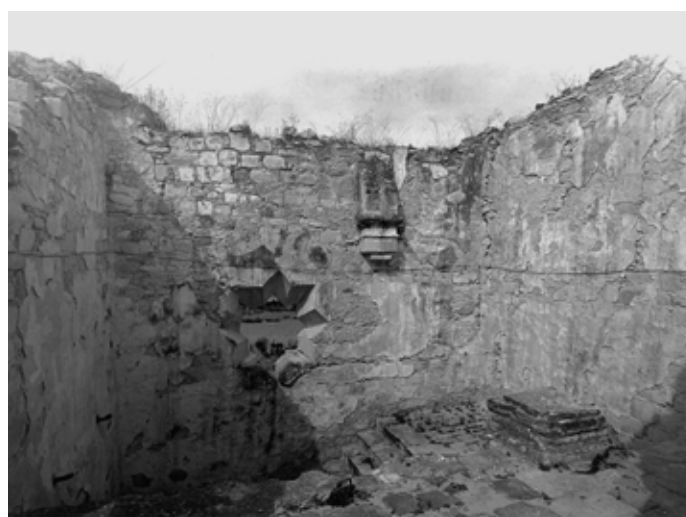
▲ Fig. 29 Desembarco de la escalera. COIXTLAHUACA\_11A-5\_1964-1965. XI-21-5-4. 29 marzo 1964. F. Palancas. Fototeca CNCPC | © INAH, 1964.

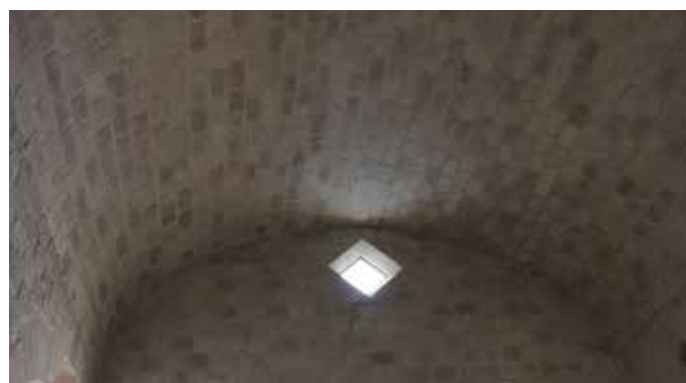
▲ Fig. 30 Bóveda reconstruida. Fototeca CNCPC | © INAH, 2014.

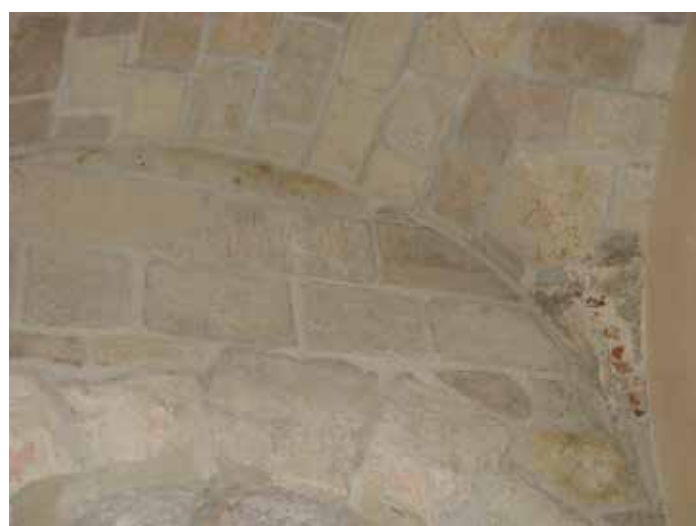
▲ Fig. 31 Restos de una de las bóvedas originales, 2014. Fototeca CNCPC | © INAH, 2014.

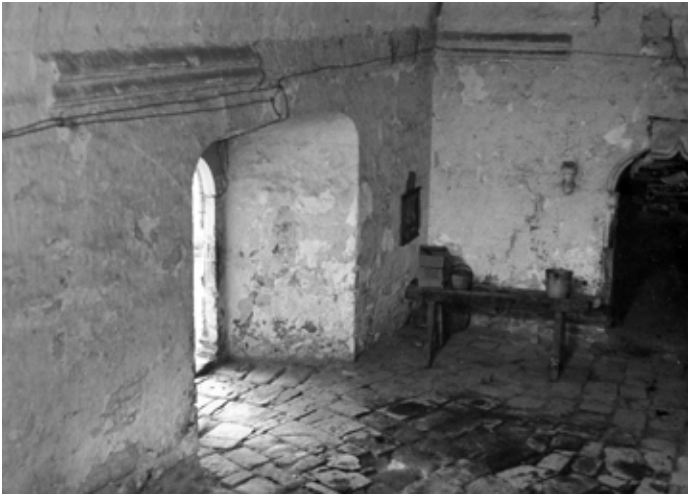
Otras zonas del convento han sido objeto de intervenciones de menor calado pero que también han modificado drásticamente la apariencia de los espacios. Es el caso del embarque de la misma escalera (Figs. 32, 33, 34 y 35).

▲ Fig. 32 Acceso a la escalera antes de la restauración. COIXTLAHUACA\_11A-4\_1964-1969. X-20-3-6. Hacia 1964. Fototeca CNCPC | © INAH, 1964.

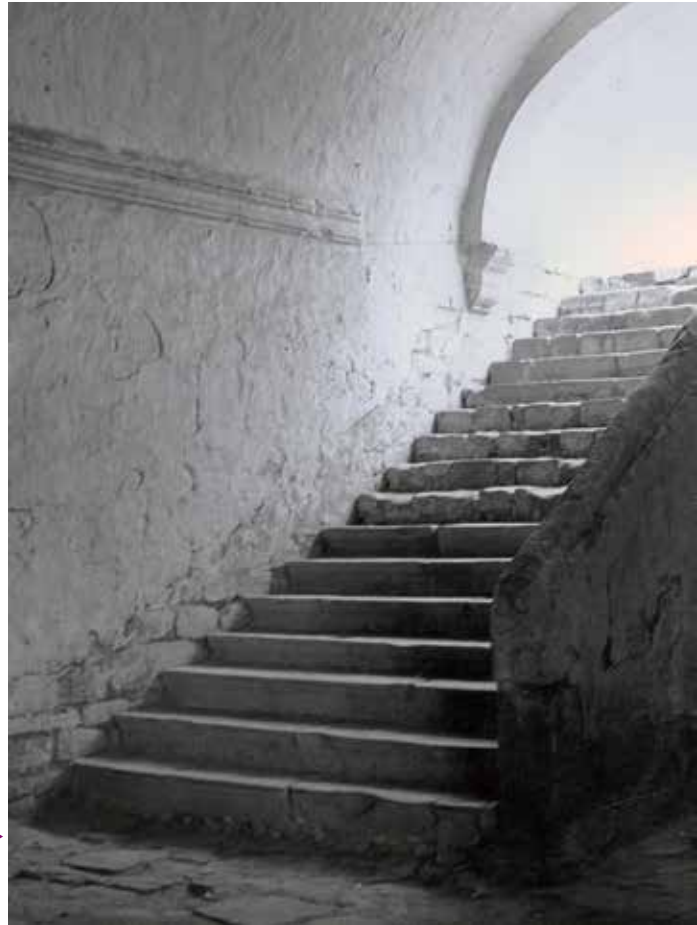
Fig. 33 Escalera de acceso a planta alta antes de la restauración. COIXTLAHUACA\_11A-5\_1964-1965. X-20-4-5. Enero 1964. Fototeca CNCPC | © INAH, 1964.

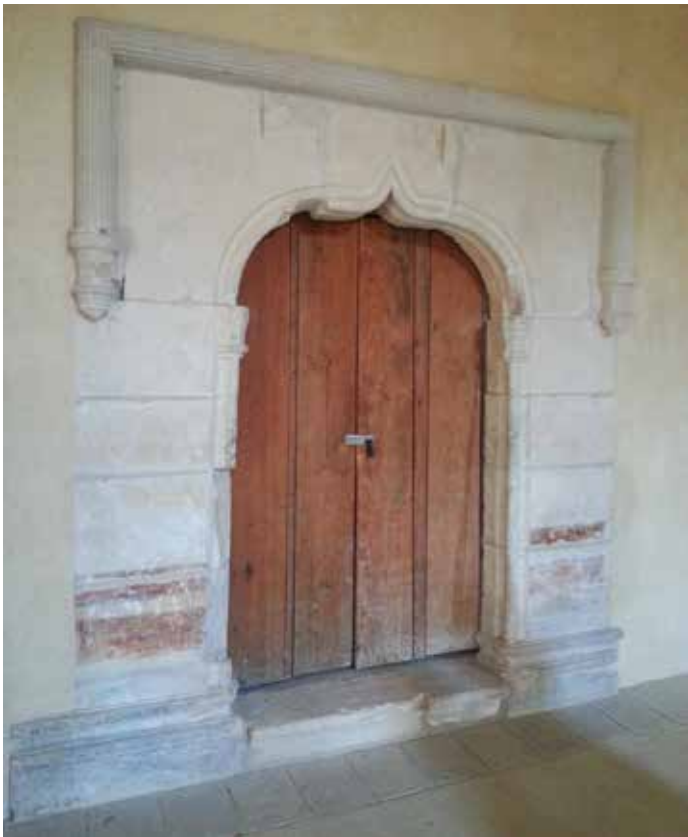
▲ Fig. 34 Acceso a la escalera tras la restauración. Fototeca CNCPC | © INAH, 2014.

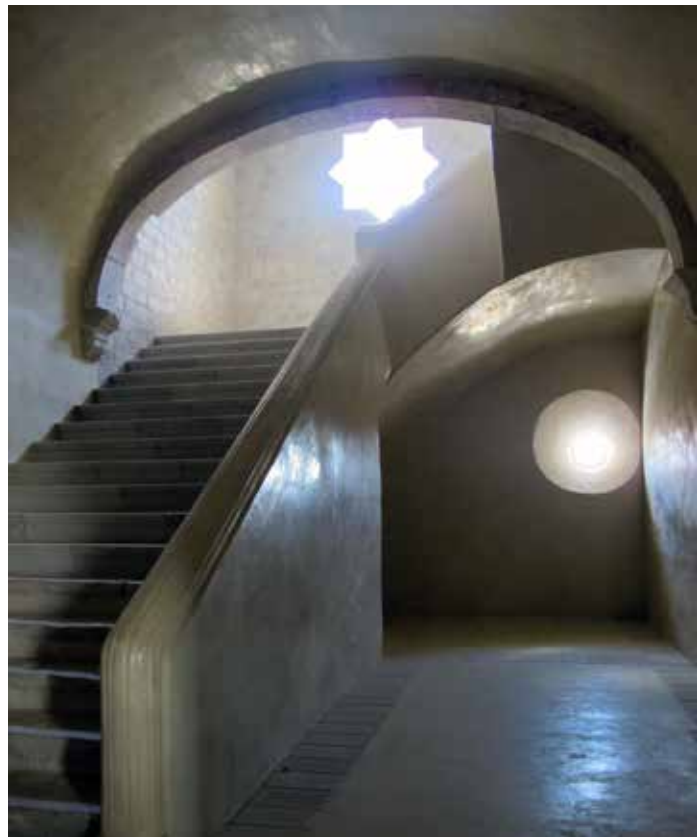
▲ Fig. 35 Desembarco de la escalera tras la restauración. Fototeca CNCPC | © INAH, 2014.

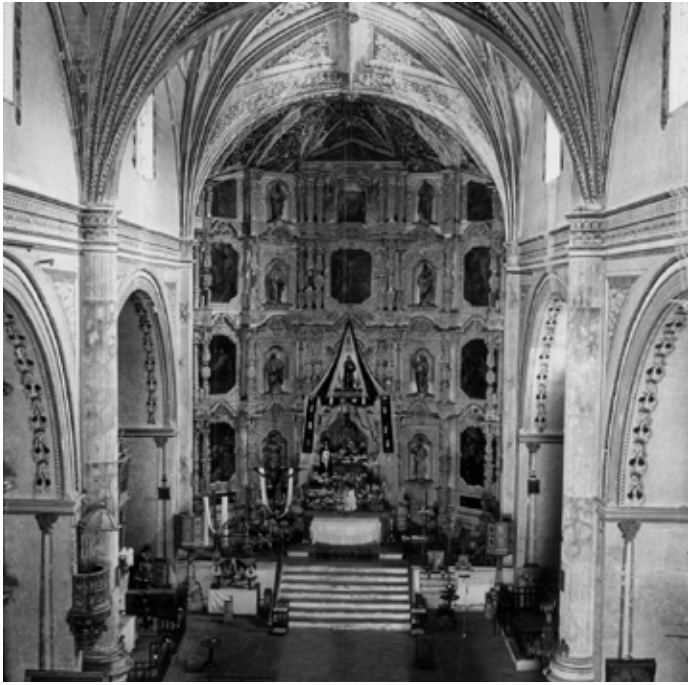
Otra de las intervenciones que han cambiado la apariencia del interior de la iglesia es la modificación del nivel del suelo del presbiterio. Tras la realización de algunas calas se descubrió una plataforma a un nivel inferior y se decidió eliminar el podio antiguo para recuperar el anterior. El equipo que realizó la intervención consideraba que esta plataforma se había ejecutado en el siglo XX. Esta decisión conllevó, por otra parte, a la modificación de la pintura mural de la bóveda del presbiterio (Figs. 36 y 37). Al descender el nivel del suelo, el retablo dejó al descubierto parte de dicha bóveda que carecía de decoración, por lo que se procedió a completar el dibujo en los plementos y nervios. Esta operación, es visible desde lejos debido a un sutil cambio en el brillo entre la pintura mural original y la rehecha, sin embargo, observada desde cerca (Fig. 39), sorprende que se decoraran incluso elementos que no son visibles desde el suelo, lo que crea confusión acerca de la originalidad de esta pintura. De este hecho se deduce que la pintura debía ser contemporánea al

▲ Fig. 36 Presbiterio antes de la eliminación del podio del siglo XVIII. COIXTLAHUACA\_11A-5\_1964-1965. XXIIA-45-3. Fototeca CNCPC | © INAH, 1965.

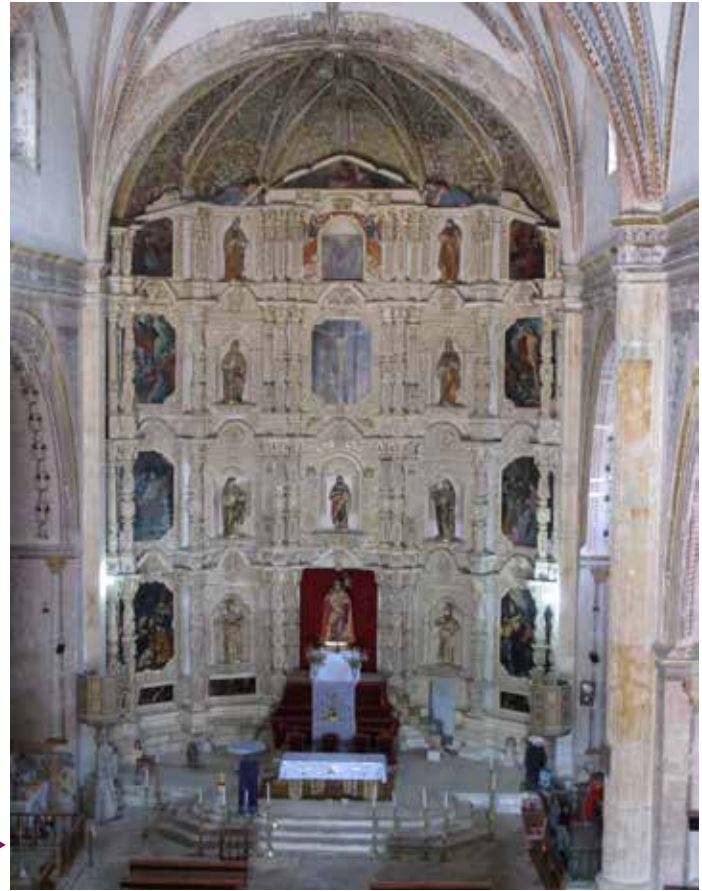
Fig. 37 Presbiterio después de la restauración. Fototeca CNCPC | © INAH, 2014. ▶

Otras intervenciones como la eliminación del podio del presbiterio, independientemente de la datación de dicho elemento, resultan menos comprensibles dado que este elemento era producto de la evolución del edificio.

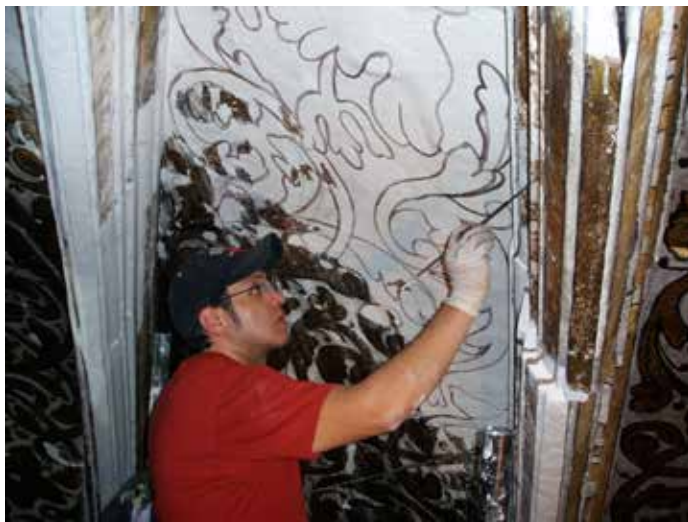
En la Fototeca de la CNCPC se conservan imágenes del momento en que se decoraron las partes bajas de los plementos (Fig. 38).

▲ Fig. 38 Presbiterio antes de la eliminación del podio del siglo XVIII. COIXTLAHUACA\_11A-5\_1964-1965. XXIIA-45-3. Fototeca CNCPC | © INAH, 1965.

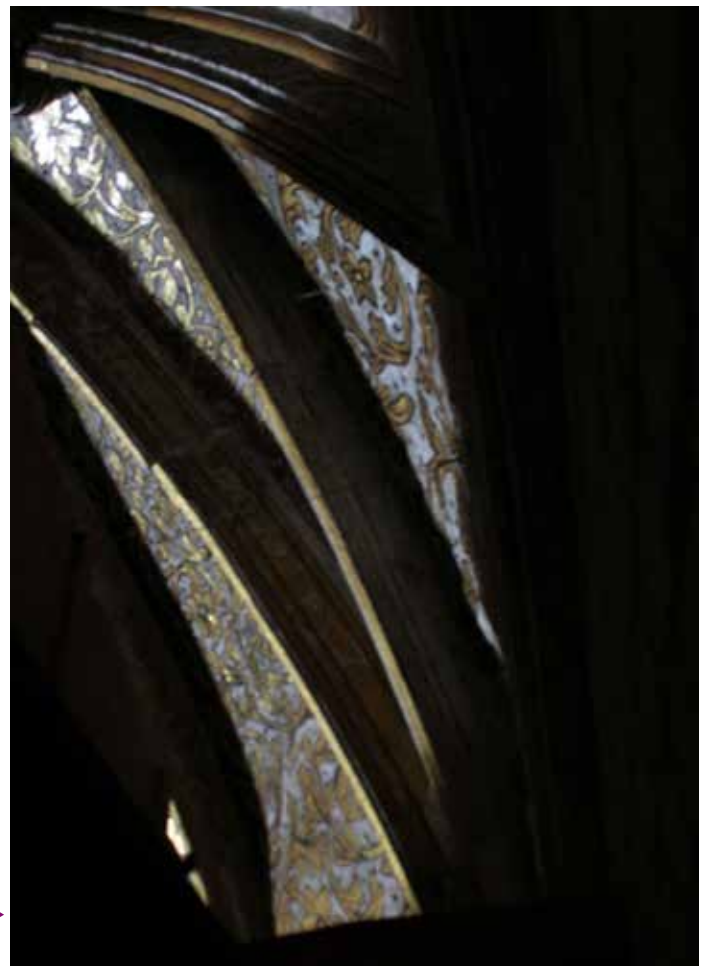
Fig. 39 Aspecto de la bóveda desde la parte alta de la estructura auxiliar tras el retablo. Fototeca CNCPC | © INAH, 2014. ▶

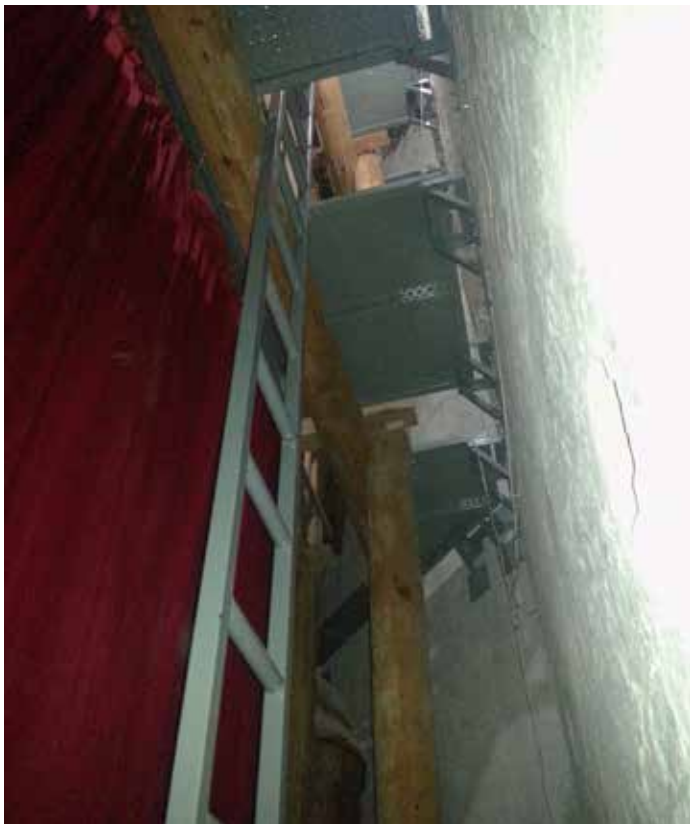
Por último, otra transformación importante fue la inclusión de una estructura auxiliar de soporte tras el retablo que nunca existió (Fig. 40). Se tomó como referencia y se copió la estructura original del retablo mayor de Yanhuitlán, que fue restaurado en el año 2000 por la CNCPC (Fig. 41). El retablo de Coixtlahuaca se proyectó y ejecutó con anclajes sencillos empotrados en la pared, mientras que el de Yanhuitlán se diseñó con una estructura paralela de soporte constituida por tres grandes postes, tal y como relata en este mismo boletín, Blanca Noval Vilar. Sin embargo se decidió adoptar esta solución estructural para la restauración en Coixtlahuaca, añadiendo unas plataformas auxiliares para permitir el acceso a las partes traseras del retablo.

▲ Fig. 40 Estructura auxiliar añadida en la restauración tras el retablo de Coixtlahuaca. Fototeca CNCPC | © INAH, 2014.
