# Coixtlahuaca. Revisión histórica de sus intervenciones de conservación

Texto: Lucía Gómez Robles, CNCPC-INAH

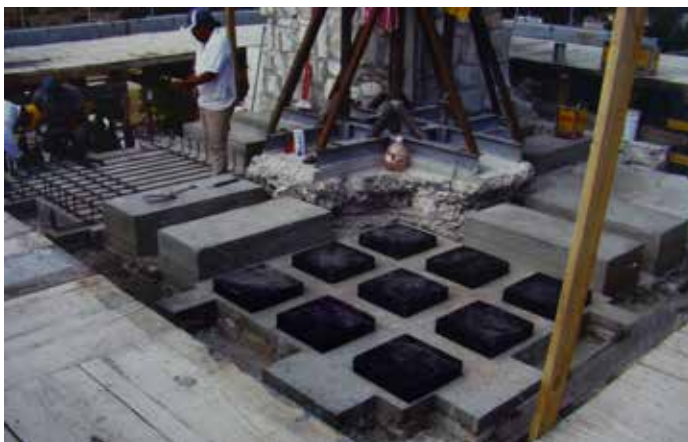
▲ Fig. 42 Estructura antisísmica instalada en la base de la torre. Sobre la plataforma de hormigón se han dispuesto unos dispositivos de neopreno cuya finalidad es controlar la vibración de la torre. Los topes de hormigón armado situados en el centro deben limitar el posible movimiento de la torre en caso de sismo. Imagen tomada de la documentación del proceso de obra en Coixtlahuaca. | © INAH, 2014.
