Edificio 1 de Tulum, metodología de conservación aplicada en el Proyecto de Conservación e Investigación de Pintura Mural de la Costa Oriental de Quintana Roo

Patricia Meehan Hermanson, Mariana Díaz de León Lastras, María Teresa Ramírez Miranda y Claudia Trejo Murguía*

*Coordinación Nacional de Conservación del Patrimonio Cultural
Instituto Nacional de Antropología e Historia

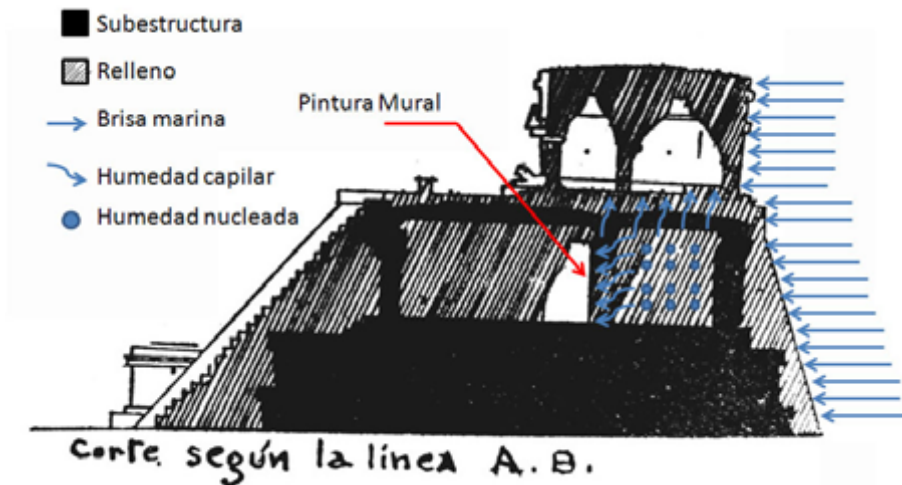
Con base en los estudios realizados, se ha desarrollado la siguiente hipótesis: se considera que la humedad del pasillo, localizada en el muro oriente y en los enlucidos con pintura mural en el pasillo, así como en el piso de las crujías del templo, se originan por la capilaridad proveniente de la saturación del relleno del basamento. Toda la fachada oriente del inmueble da hacia el mar y ésta constituye una enorme superficie de absorción de brisa marina y agua pluvial, área que al perder sus enlucidos se ha convertido en el principal frente de absorción. Otro indicador de que la humedad se concentra en el basamento, es que el piso del templo está constantemente empapado (Meehan *et al.*, 2016).

Figura 5. Esquema que presenta la hipótesis acerca de las causas de la humedad presente en el Castillo. Imagen: Roberto Magdaleno, 2015, ©CNCPC-INAH.

Para este fin, queda pendiente la realización de cuatro pozos de sondeo que proporcionen información sobre el relleno y el estado de éste. Toda esta información será fundamental para determinar el tipo de intervención que se deba realizar en el edificio y lograr frenar las filtraciones y/o evitar crear nuevos frentes de evaporación.

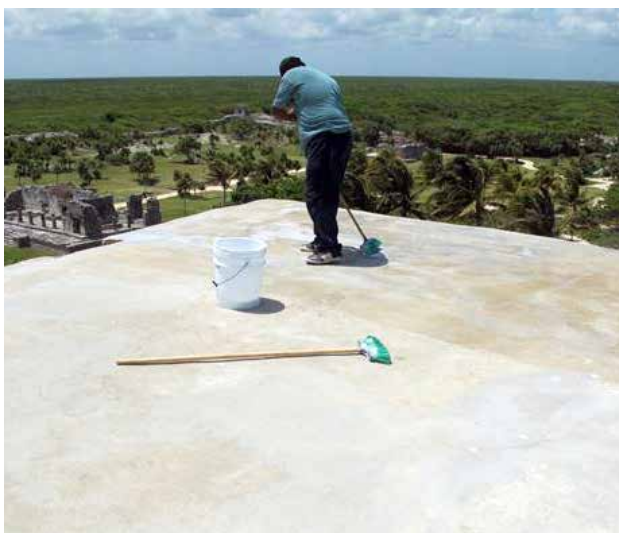
Figura 6. Impermeabilización de techos con alumbre y jabón. Imagen: Fernando Godos, 2014, ©CNCPC-INAH.

Como primera acción de conservación, a partir del año 2014, se inició un programa de mantenimiento e impermeabilización con alumbre y jabón de la azotea del edificio, con el objetivo de frenar la filtración de agua de lluvia al interior del templo. Aunque estas acciones son recientes, se ha podido identificar una disminución de la humedad en el interior del templo a nivel de las bóvedas y muros, pero no del piso.

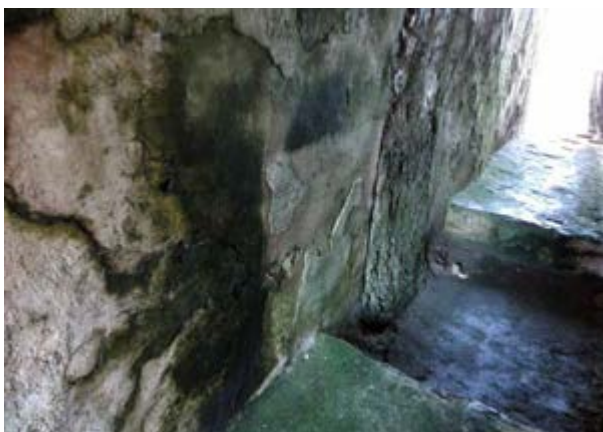
La pintura está dividida por el vano de acceso tapiado en dos paramentos, con una extensión total de 20.93 m². El estado de conservación de la pintura hasta el 2014, mostraba humedad constante, microorganismos (colonias de bacterias, cianobacterias, algas y líquenes), agua que migraba entre las capas de aplanados con pintura, oquedades y abombamientos muy prominentes en algunas zonas. Sin embargo, no presentaba sales solubles ya que la superficie se encuentra constantemente húmeda. A partir de 2015 se comenzaron a notar pérdidas puntuales por escamación.

Figura 9. Estado de conservación del pasillo, en el que se observa una prueba de limpieza realizada en 2015. Imagen: Gabriel Severiano, 2015, ©CNCPC-INAH.

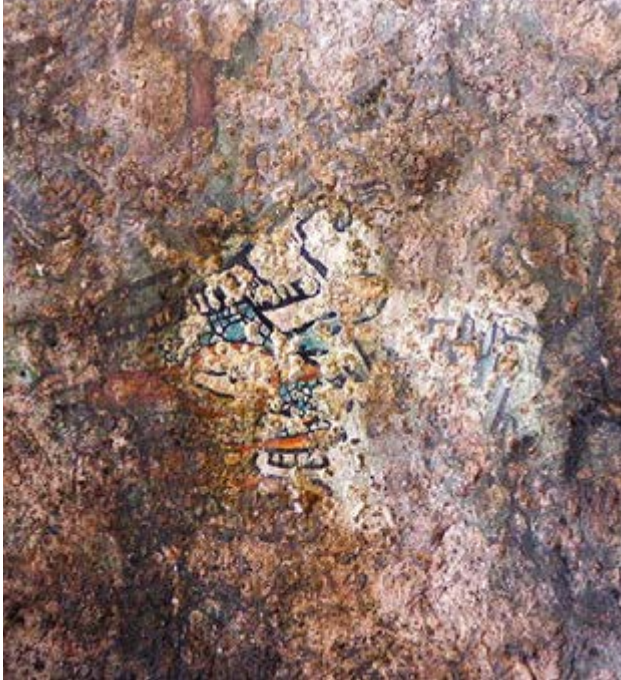
Figura 11. Ejemplo del proceso de limpieza llevado a cabo en el 2016. Imagen: Gabriel Severiano, 2016, ©CNCPC-INAH.

1. Limpieza. Debido a la finalidad y al escaso tiempo disponible, se estableció que la limpieza consistiría en eliminar únicamente los microorganismos y líquenes de la superficie de la pintura, ya que éstos impedían observar los restos pictóricos y por consiguiente imposibilitaba la realización de los registros.
2. Estabilización. Durante el proceso de limpieza, se evidenciaron zonas de la pintura inestables, por lo cual se llevó a cabo una intervención emergente de manera puntual. Los procesos realizados para la estabilización fueron: fijado de escamas, consolidación por inyección, restitución de ribetes en mal estado y aplicación de ribetes nuevos.

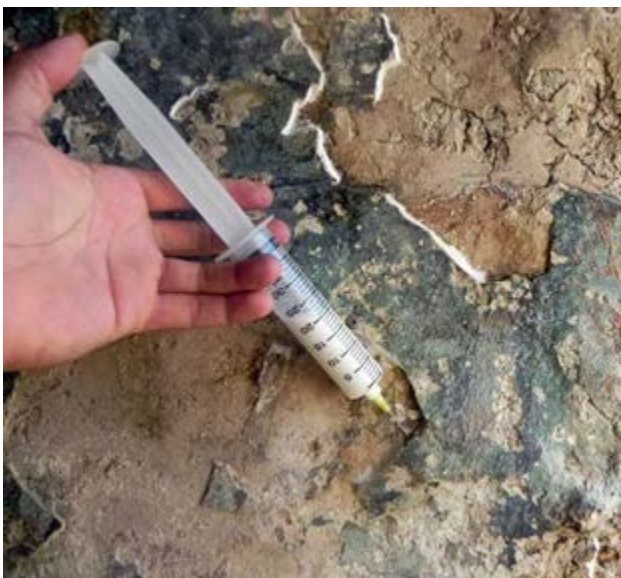
Figura 12. Estabilización de la pintura mediante la inyección de lechada en oquedades. Imagen: Mariana Díaz de León, 2016, ©CNCPC-INAH.

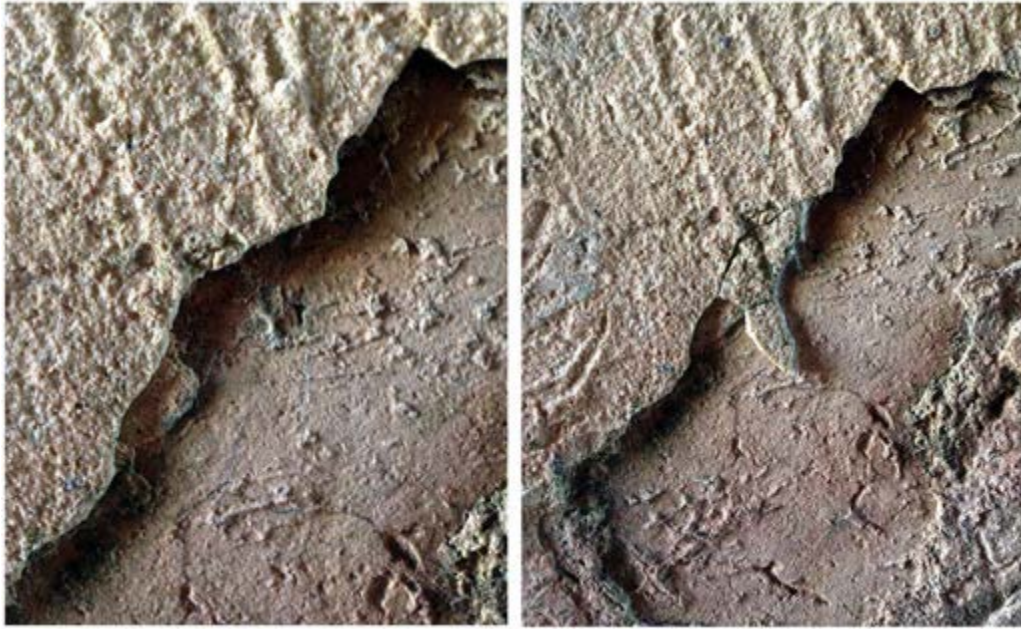
Figura 13. Antes y después de la adhesión de una escama de la pintura mural. Imagen: Mariana Díaz de León, 2016, ©CNCPC-INAH.

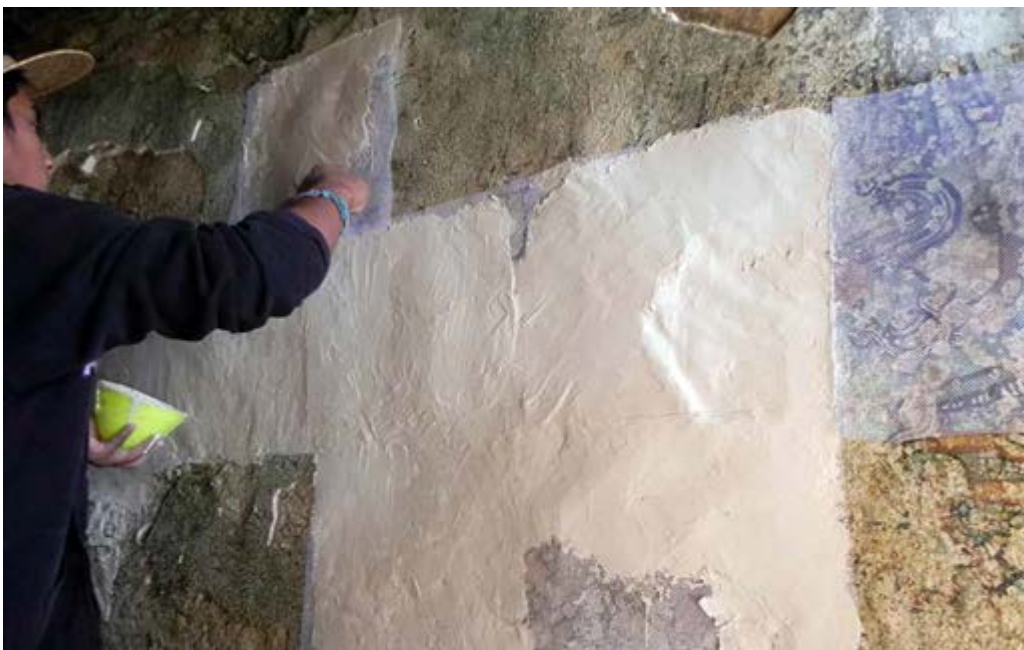
Figura 14. Proceso de colocación del primer aplanado del recubrimiento. Imagen: Gabriel Severiano, 2016, ©CNCPC-INAH.

Para este recubrimiento se utilizó sascab fino y agua destilada para el primer aplanado y un mortero de sascab y cal en baja proporción para el segundo aplanado. Esta intervención es de carácter temporal, ya que se planea en próximas temporadas, realizar un registro gráfico y detallado de los restos pictóricos así como profundizar en la limpieza, eliminando restos de microorganismos y concreciones de sales que ocultan trazos pictóricos (Meehan *et al.*, 2017).

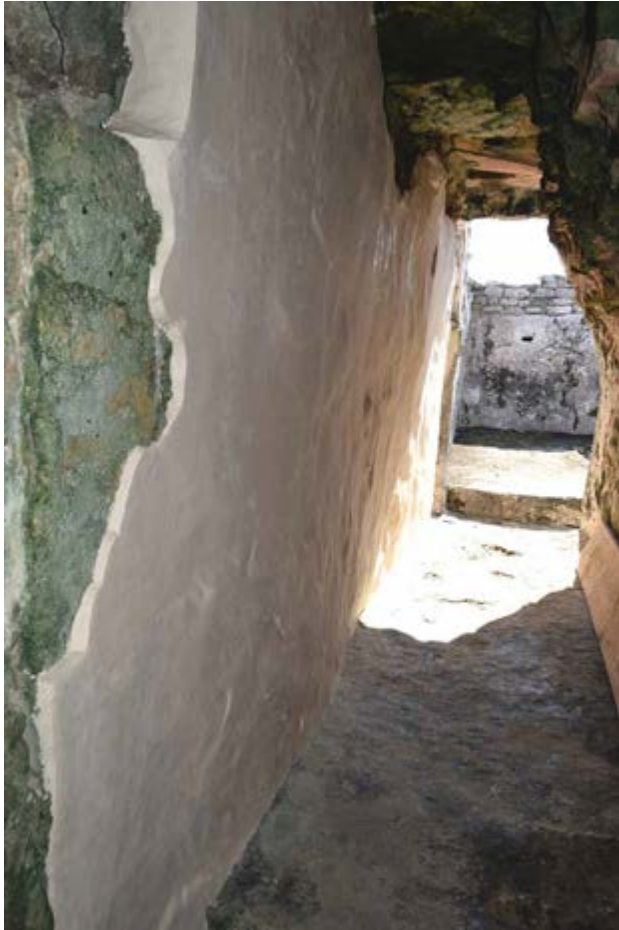
Figura 15. Fotografía que muestra el recubrimiento finalizado. Imagen: Gabriel Severiano, 2016, ©CNCPC-INAH.

Finalmente, se prosiguió a la colocación del recubrimiento de protección, el cual funciona como una interface entre los restos de pintura y los factores de deterioro.
