El proyecto integral de conservación de los bienes inmuebles por destino de la zona arqueológica de Tula

Yareli Jáidar Benavides y Mariana Díaz de León Lastras*

*Coordinación Nacional de Conservación del Patrimonio Cultural
Instituto Nacional de Antropología e Historia

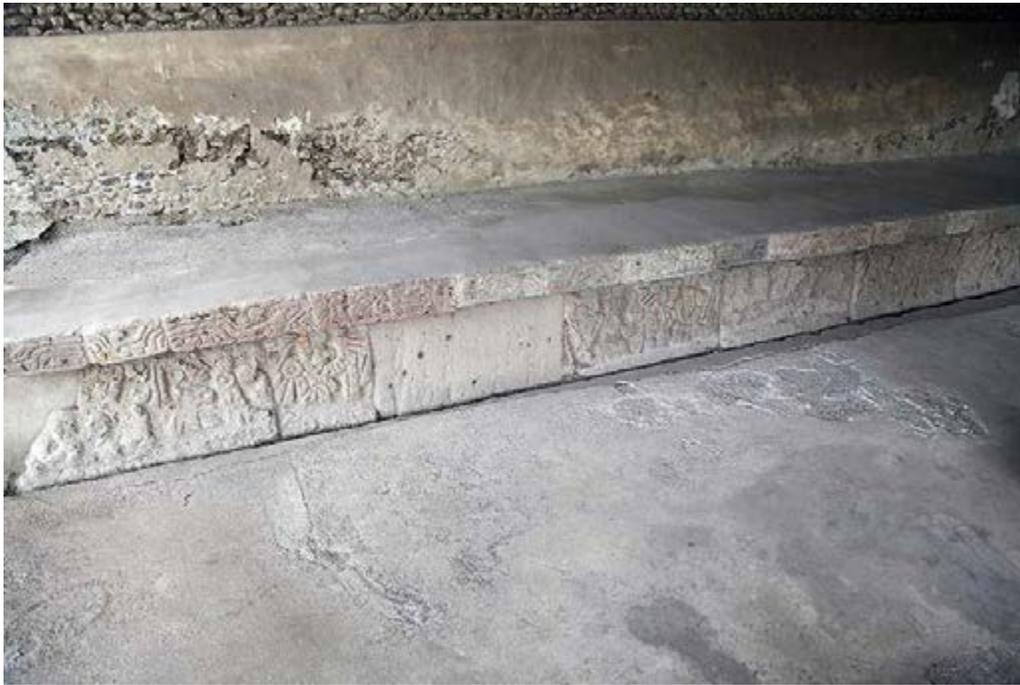
Figura 5. Lado norte de la banqueta de los caciques, antes de su intervención. Imagen: Julio Martínez Bronimann, 2014, ©CNCPC-INAH.

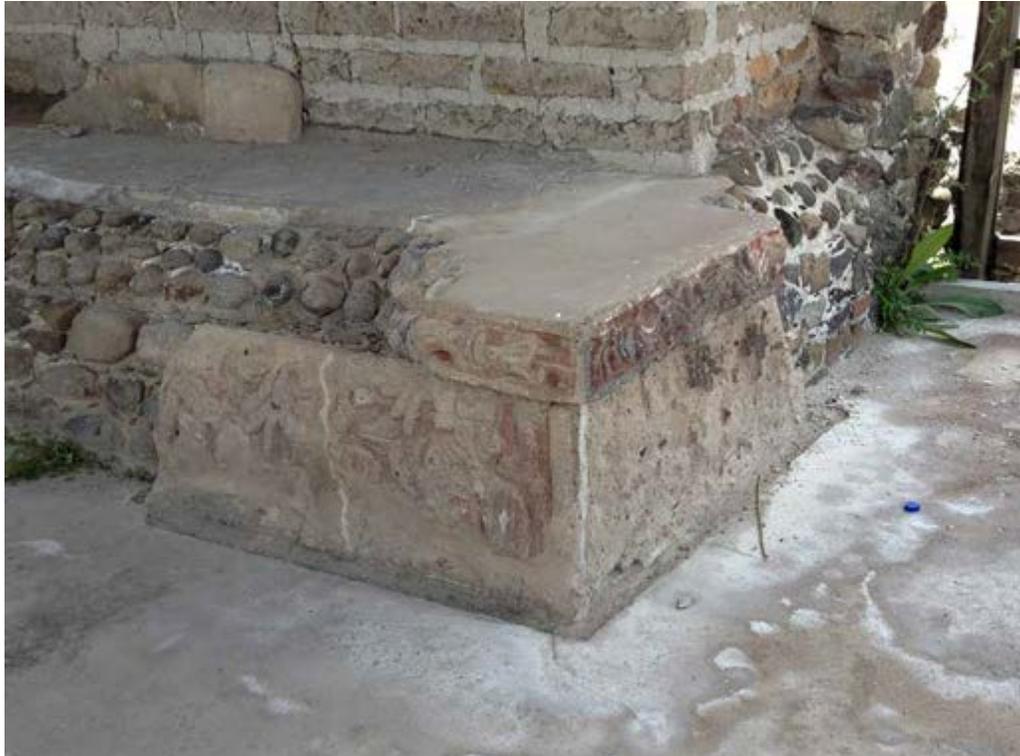
Figura 6. Banqueta sur del Palacio Quemado, antes de su intervención. Imagen: Julio Martínez Bronimann, 2014, ©CNCPC-INAH.

En este caso queda pendiente la totalidad de los trabajos in situ los cuales incluyen el cambio de la cubierta; el cambio del piso con las pendientes adecuadas y con materiales compatibles; la correcta canalización de agua y control de fuentes de humedad; y el montaje de la banqueta ya restaurada con la réplica correspondiente.

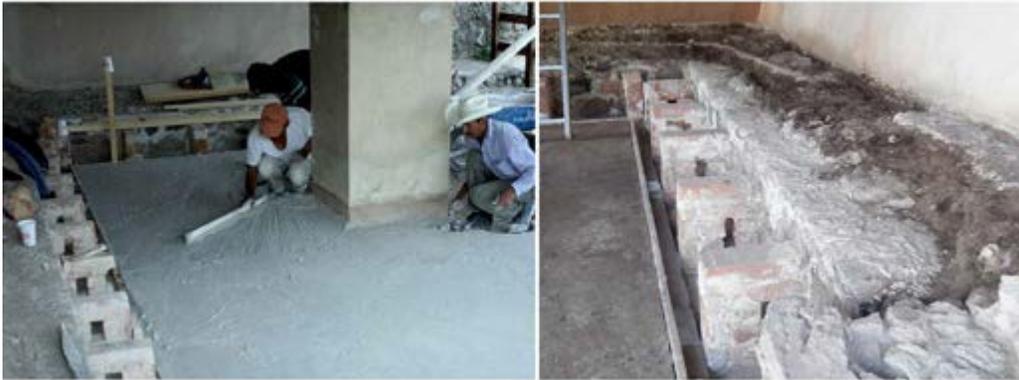
Otra de las acciones necesarias para la conservación de los elementos fue el cambio de los pisos que rodean a las banquetas, ya que los que fueron colocados con anterioridad (piso de cemento realizado en los años sesenta por el área de arqueología), favorecían la acumulación del agua en la base de la banqueta y representaba una de las principales fuentes de humedad. En su lugar fue colocado un piso de sacrificio a base de cal³ modificando las pendientes, las cuales canalizan el agua hacia el exterior de la cubierta evitando la acumulación del agua al interior de este espacio (Figura 7).

Figura 7. Colocación de piso de sacrificio a base de cal modificando las pendientes. Imagen: Gonzalo Fructuoso, 2015, ©CNCPC-INAH.

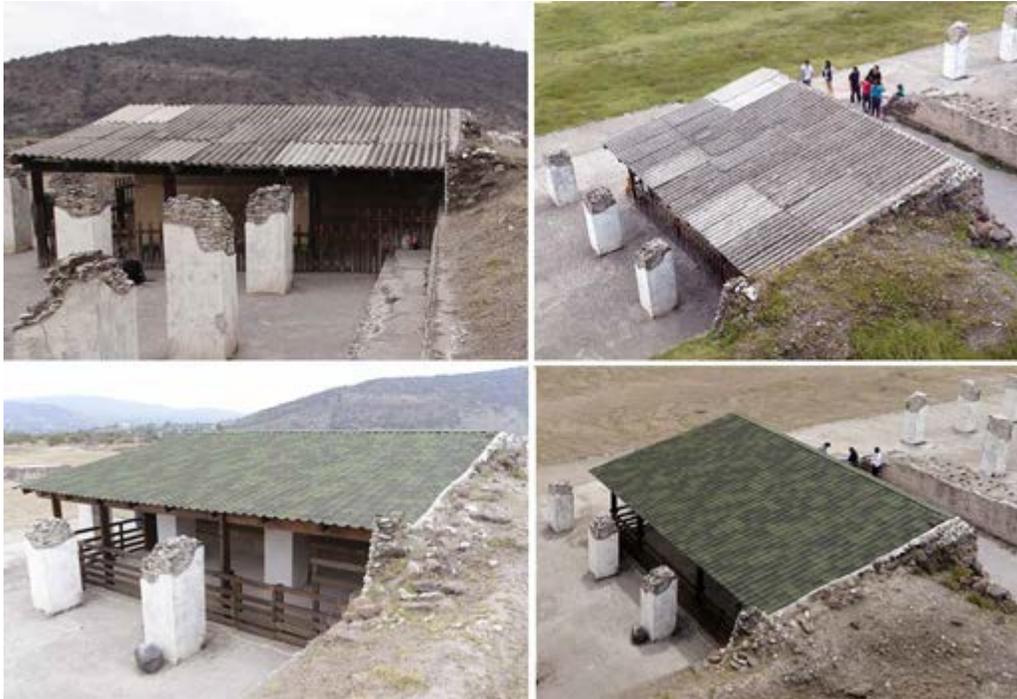
Figura 8. Espacio correspondiente a la banqueta de los caciques antes y después de su intervención. Imagen: Julio Martínez Bronimann, 2014 y Mariana Díaz de León Lastras, 2016, ©CNCPC-INAH.

Como parte de la presentación general del espacio se trabajaron los aplanados de las columnas eliminando los *graffiti* vandálicos hechos por incisión y dando un acabado homogéneo a la superficie; se colocó malla-sombra en una sección del lado sur de la cubierta (a manera de muro) con el fin de reducir la insolación en esta parte, y se trabajaron los aplanados de los muros norte y oeste, en donde se aplicó un recubrimiento de tierra (tepojal) mezclada con cal 2:1 respectivamente y humectada con cardón mejorando la apariencia en esta zona (Figura 8).

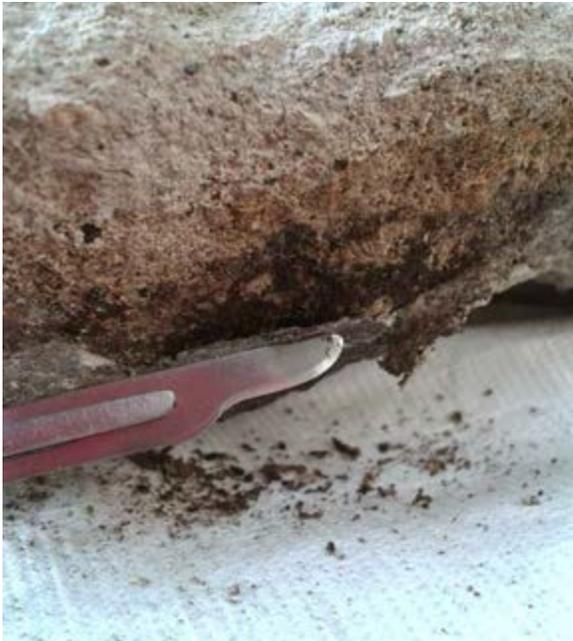
Figura 9. Limpieza mecánica en la que se eliminó el polímero del reverso de la lápida. Imagen: Mariana Díaz de León Lastras, 2015, ©CNCPC-INAH.

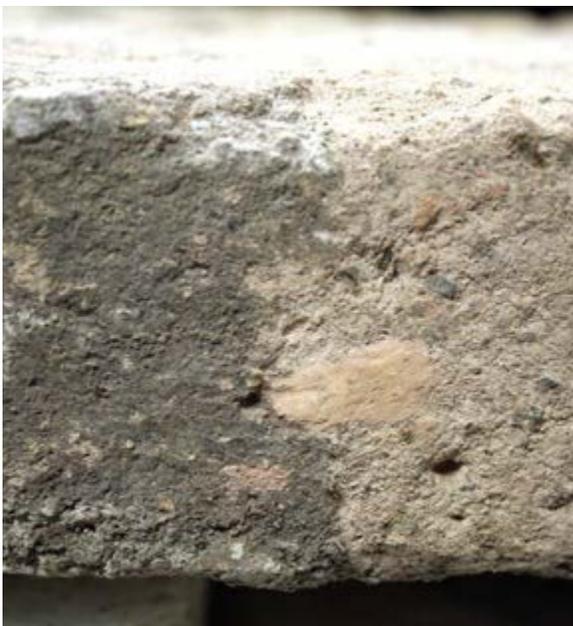
Figura 10. Antes y después de la limpieza en el borde de una de las lápidas. Imagen: Mariana Díaz de León Lastras, 2015, ©CNCPC-INAH.

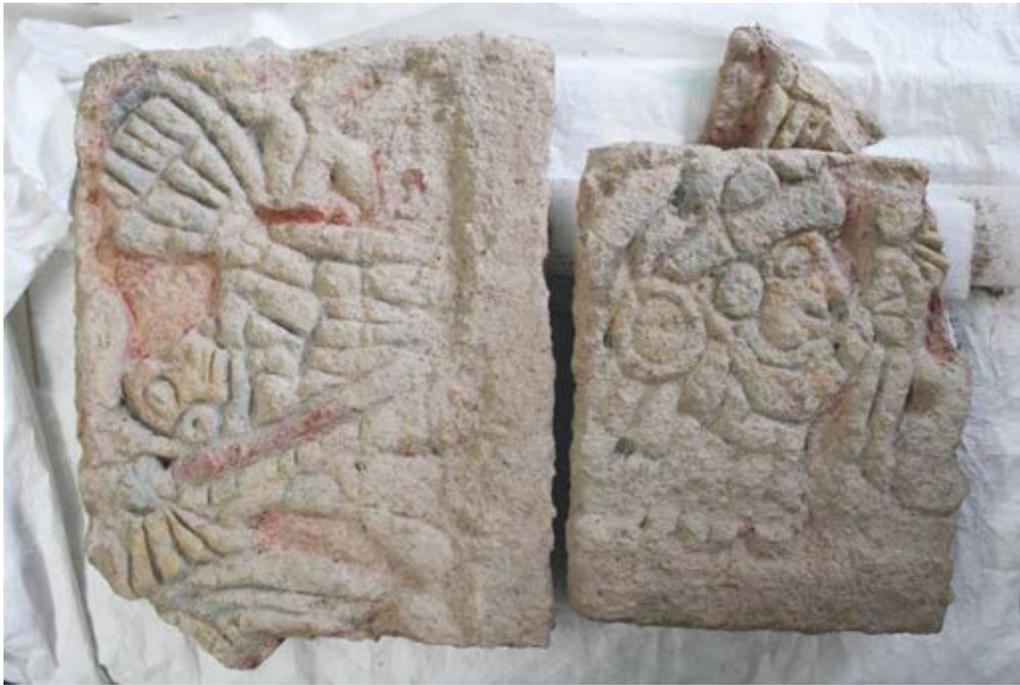
Figura 11. Tres fragmentos que conforman la lápida 7 antes de su unión y montaje en soporte de refuerzo. Imagen: Mariana Díaz de León Lastras, 2016, ©CNCPC-INAH.

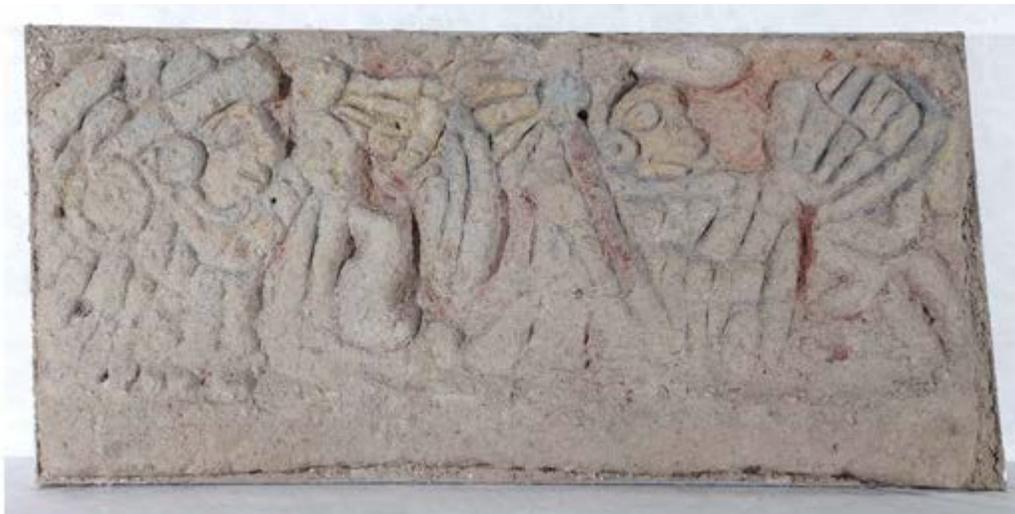
Figura 12. Lápida 7 después de la unión de fragmentos, resanes finales y montaje en bastidor de soporte. Imagen: Julio Martínez Bronimann, 2016, ©CNCPC-INAH.

En cuanto a los criterios establecidos para los resanes se optó por colocarlos únicamente en las áreas del soporte pétreo que presenten pérdida de relieve cerrando espacios pero sin completar formas, así como en los bordes de capas separadas o con deterioro por exfoliación ya que son áreas que constituyen puntos de mayor vulnerabilidad.

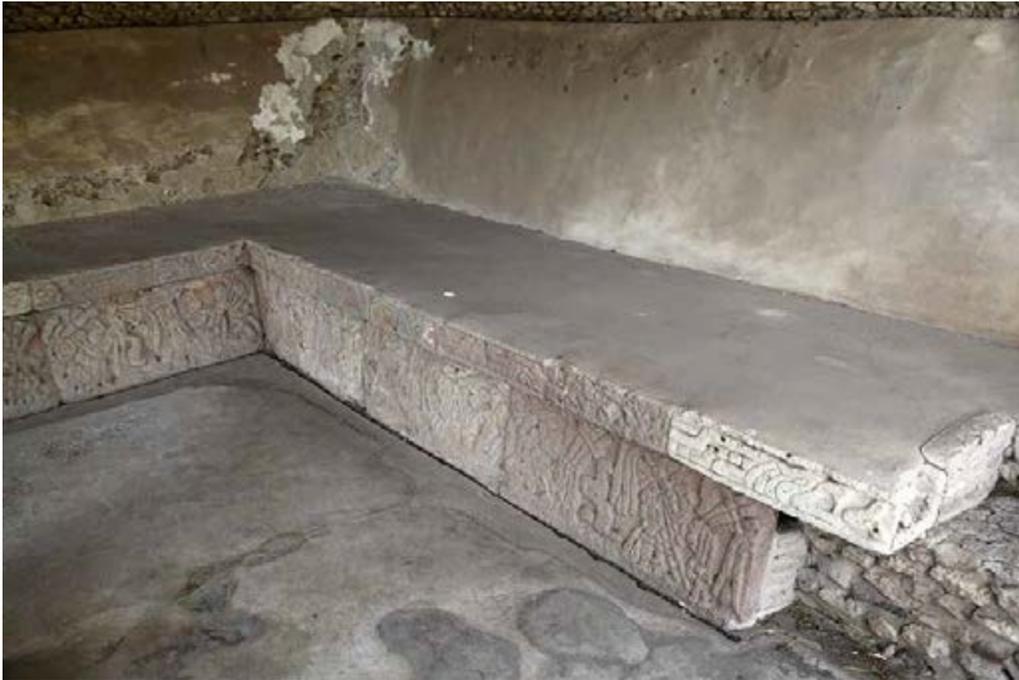
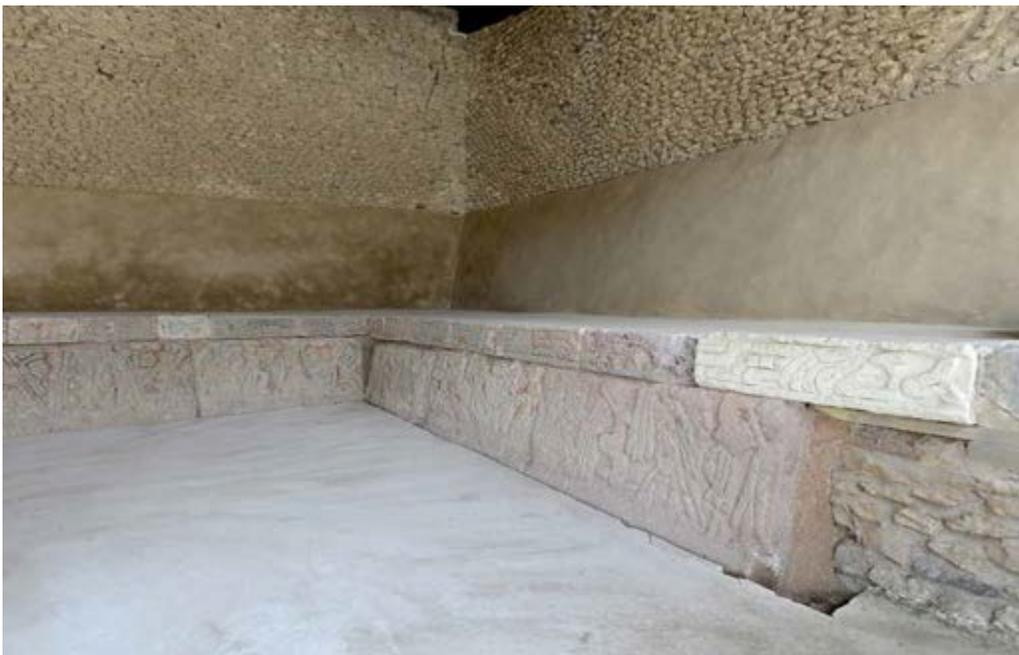
En la banqueta de los caciques, a pesar de haber realizado el montaje aún es necesario realizar algunos acabados en la presentación del espacio además de que durante la última visita se detectó que en la parte posterior del muro oeste existen nuevas filtraciones de agua a través del material de rejunto degradado, trabajo que se deberá de solucionar en futuras temporadas (Figura 15).

Figura 15. Antes y después de la intervención de la banqueta. Imagen: Julio Martínez Bronimann, 2014 y 2016, ©CNCPC-INAH.
