De protección temporal a re-enterramiento en los murales de Cholula

Dulce María Grimaldi, Marisol Aguirre y Fernando Urióstegui*

*Coordinación Nacional de Conservación del Patrimonio Cultural
Instituto Nacional de Antropología e Historia

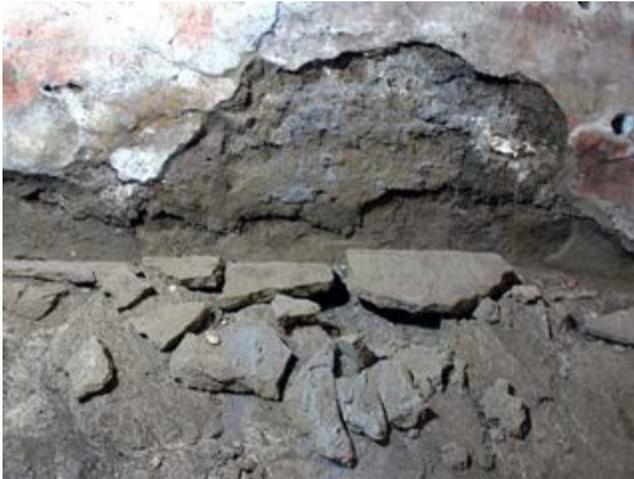
Figura 4. Desprendimiento de fragmentos de mural. Imagen: Archivo del Proyecto. Temporada 2013, ©CNCPC-INAH.

El problema de los derrumbes del relleno arqueológico en los túneles que albergan los murales se relaciona con el deterioro del material constitutivo (adobes y juntas), la forma de los túneles con techo angular y el flujo de humedad desde la superficie exterior al interior del edificio. Estas filtraciones se ven favorecidas por las galerías que hacen los techalotes¹ al interior del edificio y el crecimiento de raíces de árboles de Pirul que se extienden varios metros desde el exterior (Torres, 2016).

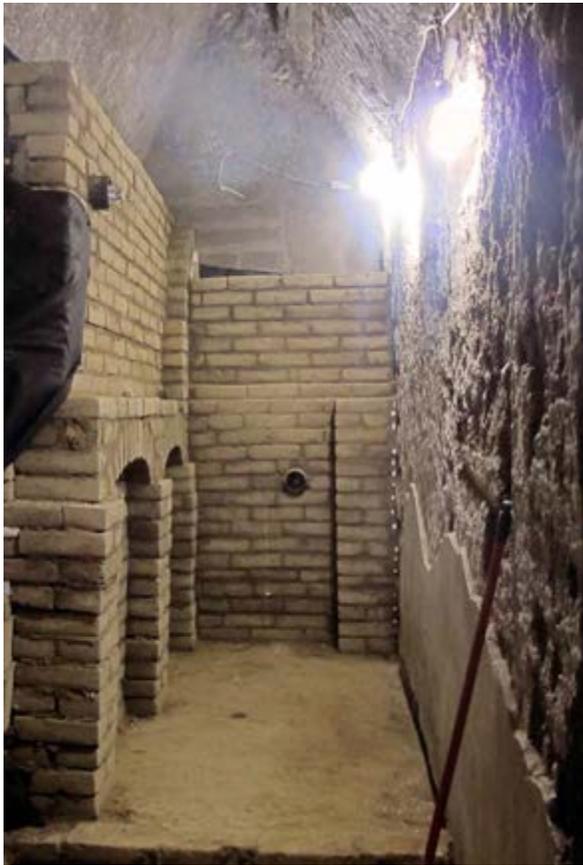
Figura 5. Vista del muro de protección temporal instalada en 2015, sobre sección norte del mural *Los Bebedores* y mural contiguo. Temporada 2015. Zona arqueológica de Cholula Puebla. Imagen: Archivo del Proyecto, ©CNCPC-INAH.

En respuesta a la necesidad de prevenir el riesgo y generar medidas de conservación para el edificio y las pinturas murales en cuestión fue inminente el desarrollo de un proyecto integral donde las áreas de arqueología, arquitectura y conservación de los acabados arquitectónicos abordaran en forma coordinada los problemas que afectan la preservación de este conjunto arquitectónico. Como parte de dicho proyecto integral, el área de conservación implementó, durante el 2015, un sistema de protección temporal teniendo como primer objetivo el de proteger los sectores de los murales de *Los Bebedores* y de *Barras y Estrellas* frente a los colapsos del material de los túneles. Una segunda intención, que no se llevó finalmente a cabo, incluía desarrollar prospección arqueológica por parte de las áreas de arquitectura y arqueología en miras de generar una propuesta para estabilizar estructuralmente los túneles, lo que requería de proteger un sector del mural de *Los Bebedores* en el área donde se desarrollaría la prospección y un sector de mural vecino cuya temporalidad no se ha precisado. En total se cubrieron 6.50 m² del mural *Barras y Estrellas*², 5.12 m² del mural de *Los Bebedores*³ y 2.20 m² del mural vecino⁴ (Figuras 5 y 6).

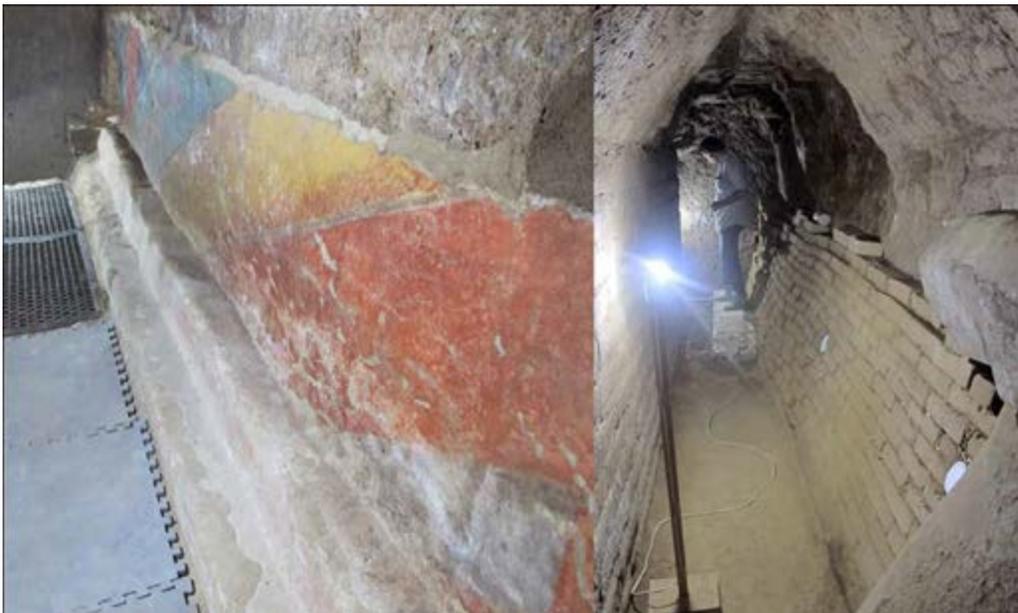
Figura 6. Imagen comparativa del antes y después de la edificación del muro de protección temporal para un sector del mural *Barras y Estrellas*. Temporada 2015. Zona arqueológica de Cholula Puebla. Imagen: Archivo del Proyecto, ©CNCPC-INAH.

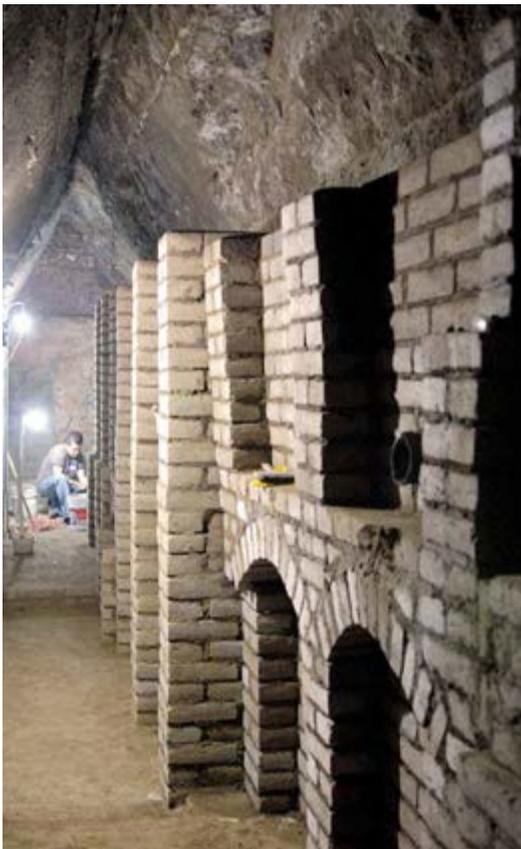
Durante el año 2016 se decidió extender la protección a un sector mayor del mural de *Los Bebedores* que mostraba un estado de conservación no estable en la superficie pictórica y en el aplanado, así como procesos de alteración fuera de control, debidos principalmente a filtraciones de agua y consecuente colapso del material de los túneles. La decisión de extender la protección a un sector mayor del mural respondió a la inestabilidad de las condiciones que imperan en el Edificio 3 y consecuente necesidad de conservación, pero también respecto a las condiciones de pérdida de valor e interés por este espacio, como reflejo de una compleja situación social, económica y política que impera en las dos poblaciones asentadas en torno a este conjunto arqueológico, así como un interés económico y turístico a nivel estatal y nacional que no toma en consideración las necesidades de conservación de estos murales. Finalmente, la falta de recursos para el mantenimiento efectivo del edificio que alberga a las pinturas así como del conjunto de edificios circundantes obligó a considerar necesaria una medida de conservación preventiva a largo plazo. En el 2016 en total se cubrieron 20.04 m² distribuidos a lo largo de 8.9 m lineales de la pintura mural de *Los Bebedores* del Edificio 3⁵ (Figura 7).

Figura 7. Vista del muro de re-enterramiento para el mural *Los Bebedores* aplicado durante la temporada 2016. Imagen: Archivo del Proyecto, ©CNCPC-INAH.

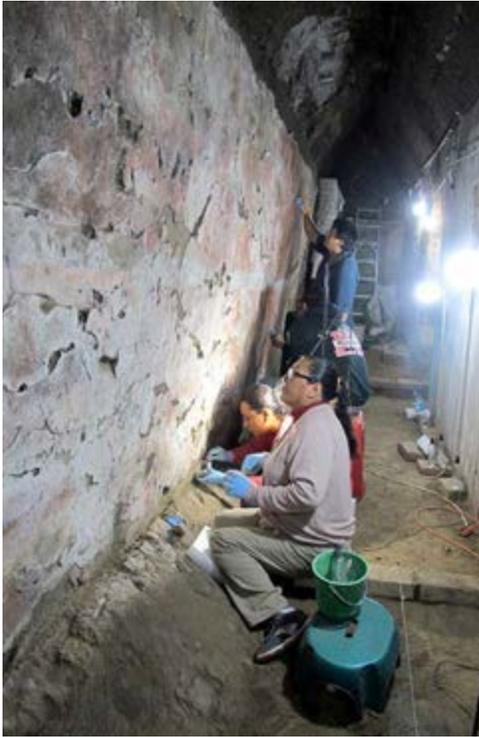
Figura 9. Preparación del mural para su posterior re-enterramiento. Archivo del Proyecto. Temporada 2016. Imagen: Archivo del Proyecto, ©CNCPC-INAH.

- a. Registro detallado (Registro y documentación de los murales: registro fotográfico, alzado arquitectónico en 3D, fotogrametría, gráfico en línea mediante programa Illustrator e integración de gráfico con alzado arquitectónico en AutoCAD® y revisión de la documentación de conservación) (Grimaldi, 2015) (Figura 8).
- b. Selección de sectores a proteger con base en el diagnóstico del estado de conservación.
- c. Registro de condiciones ambientales y en superficie.
- d. Tratamiento directo de las superficies a re-enterrar (fijado de capa pictórica en áreas con pulverulencia y escamación; consolidación de oquedades; eliminación y sustitución de resanes y el control de hongos en superficie) (Figura 9).

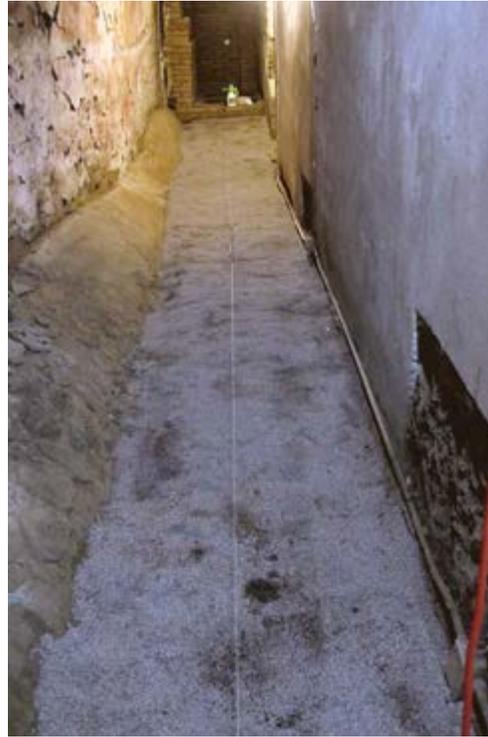
Figura 10. Nivelación del piso del túnel 6 para continuar con los trabajos de re-enterramiento. El uso de gravilla se utiliza como una marca para diferenciar el relleno arqueológico del relleno agregado para nivelar. Temporada 2016. Imagen: Archivo del Proyecto, ©CNCPC-INAH.

- e. Implementación del sistema de protección.
- f. Eliminación de recubrimientos de cemento de piso y pared en el entorno inmediato del mural (Figura 10).
- g. Pruebas para la caracterización de los materiales empleados como relleno⁷.
- h. Propuesta estructural.
- i. Implementación del sistema.

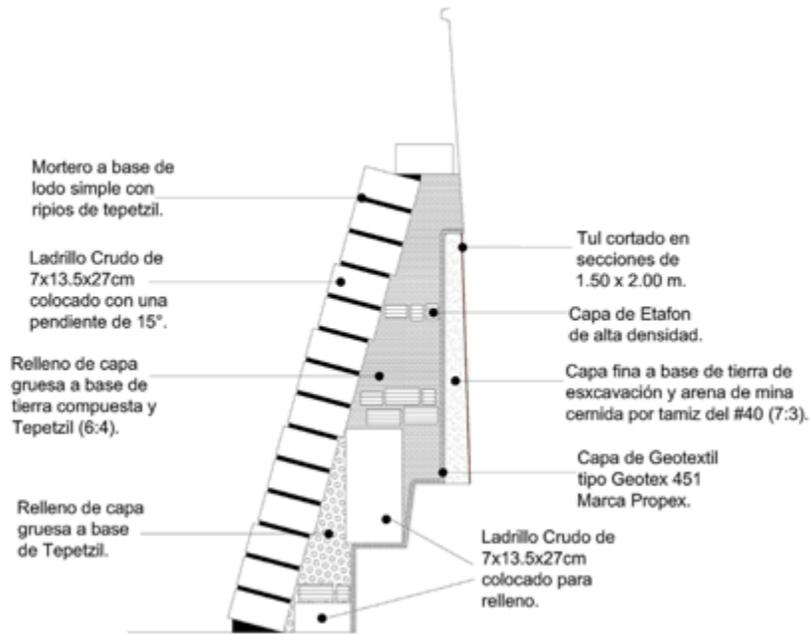
Figura 11. Detalle constructivo del muro de protección temporal para un sector del mural *Barras y Estrellas*. Propuesta y dibujo: Fernando Urióstegui Díaz. Temporada 2015. Imagen: Archivo del Proyecto, @CNCPC-INAH.

2015 (Figura 11)	2016 (Figura 12)
<ol style="list-style-type: none"> 1. Tul tricot nylon 2. Relleno fino (capa de 2 a 3cm de grosor): 7 Mezcla de tierra de excavación tamiz no.40 3 arena de mina tamiz no. 40 3. Geotextil polipropileno tipo Geotex 451, marca Propex de 250gr/m2, color negro, no tejido 4. Relleno grueso⁹: Mezcla de tierra y tepetzil grueso, proporción 6:4. 5. Muro de ladrillo crudo de 7 x 13.5 x 27 cm con junta de lodo 6. Sellado de lodo en la parte superior (impide la entrada de materiales contaminantes y estabiliza las condiciones ambientales al interior). 7. Estructura: en algunos casos se empleó talud y en otros muro vertical reforzado con arcos a media altura 8. Monitoreo mediante tubos 	<ol style="list-style-type: none"> 1. Tul (eliminado)¹⁰ 2. Relleno fino (capa de 2 a 3cm de grosor)¹¹: 2 Mezcla de tierra de excavación tamiz no.10 1.5 arena de mina tamiz no. 20 3. Geotextil polipropileno tipo Geotex 451, marca Propex de 250gr/m2, color negro, no tejido 4. Relleno grueso¹²: Mezcla de tierra y tepetzil grueso, proporción 6:4. 5. Muro de ladrillo crudo de 7 x 13.5 x 27 cm con junta de lodo 6. Sellado con mezcla de arena y tierra¹³ 7. Estructura: se empleó exclusivamente muro vertical reforzado con arcos a media altura, dividido en secciones.¹⁴ 8. Monitoreo mediante tubos y ventanas

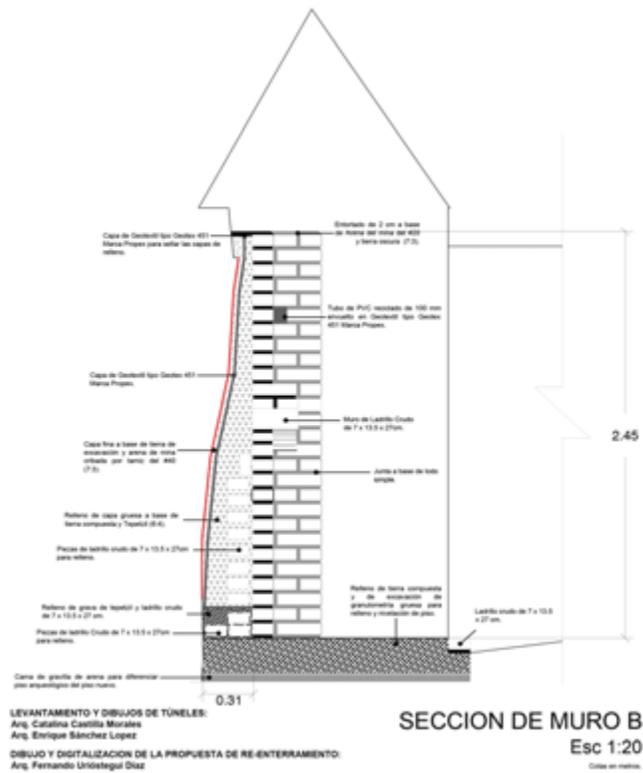
Figura 12. Detalle constructivo del muro de re-enterramiento para el mural *Los Bebedores*, donde se especifica el material a usar en cada capa. Propuesta y dibujo: Fernando Urióstegui Díaz. Temporada 2016. Imagen: Archivo del Proyecto, @CNCPC-INAH.

¹⁰ La eliminación del tul tricot nylon como primera capa de interfase se debe a que no cumple con la función de aislante, dejando pasar el relleno fino hacia la superficie pictórica, además se puede llegar a imprimir la textura de la tela sobre la capa pictórica.

¹¹ Según la evaluación del sistema del 2015, era importante sustituir el tamaño y proporción del relleno fino para favorecer su remoción y evitar que retenga la humedad al considerar que estará en condiciones de humedad constante.

¹² Se eliminó el uso de ethafoam por no ser conveniente para largo plazo.

¹³ El sellado de la parte superior se cambió de lodo a una mezcla de arena y tierra para evitar su agrietamiento al secar. Ya no se aplicó directamente sobre el relleno fino, sino sobre una capa de geotextil que permita su fácil remoción. Para sellar el sistema de protección en las áreas laterales se reemplazaron los pedazos de ethafoam por pedacería de ladrillo crudo fijado con una mezcla pobre de arena y tierra proporción 7:3, siempre sobre geotextil. Esto para evitar la fuga del material y el asentamiento del mismo.

¹⁴ Para favorecer la estabilidad del muro de ladrillo se edificaron cuatro secciones según el paramento del muro de la pintura. Los bloques permiten el movimiento de manera independiente y se desplantan a diferentes niveles según la pendiente del piso en cada área del túnel.
