Resultados preliminares del estudio geofísico del Edificio 16 Templo de las Pinturas de Tulum y la Estructura 12 de Tancah, Quintana Roo

Jorge Blancas*, Luis Barba*, Agustín Ortiz*, Claudia Trejo** y Patricia Meehan**

Edificio 16 “Templo de las Pinturas”, Tulum

Estructura 12, Tancah

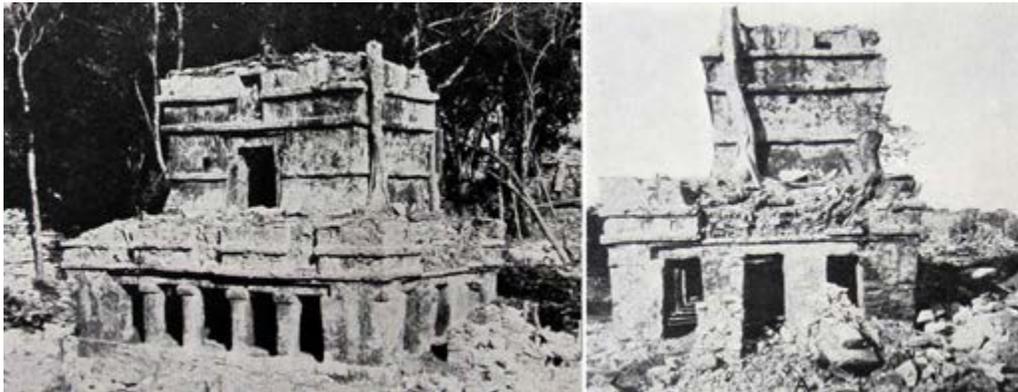
Figura 2. Fotografías tomadas durante las exploraciones del Instituto Carnegie. Izquierda: Perspectiva suroeste del Edificio 16, se observa el colapso del mascarón en la esquina del lado izquierdo de la fachada principal. Derecha: Fachada sur. Se puede observar la invasión de raíces en el núcleo expuesto, así como el derrumbe de la escalera al pie del edificio. *Imagen: Samuel Lothrop (1924: 96).*

En la imagen del lado derecho de la misma figura se observa claramente la invasión de raíces en el núcleo expuesto de la fachada sur, así como el escombros al pie del edificio. Este material correspondería a la escalera ya colapsada que daría acceso al templo superior del edificio. Lothrop menciona que la superestructura y el santuario no pudieron soportar el peso del

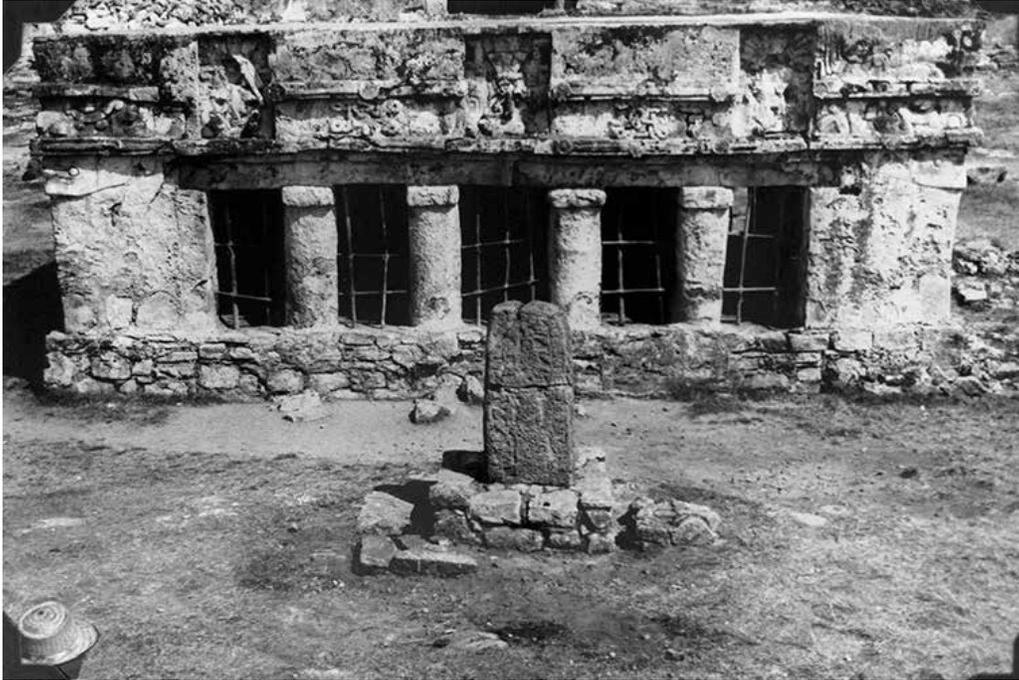
Figura 4. Fotografía tomada durante las exploraciones en Tulum en 1975. Fachada principal del Edificio 16. En los tres primeros dinteles (izquierda-derecha) ya se observan las grietas monitoreadas actualmente por el proyecto. Imagen: Velázquez, 1975.

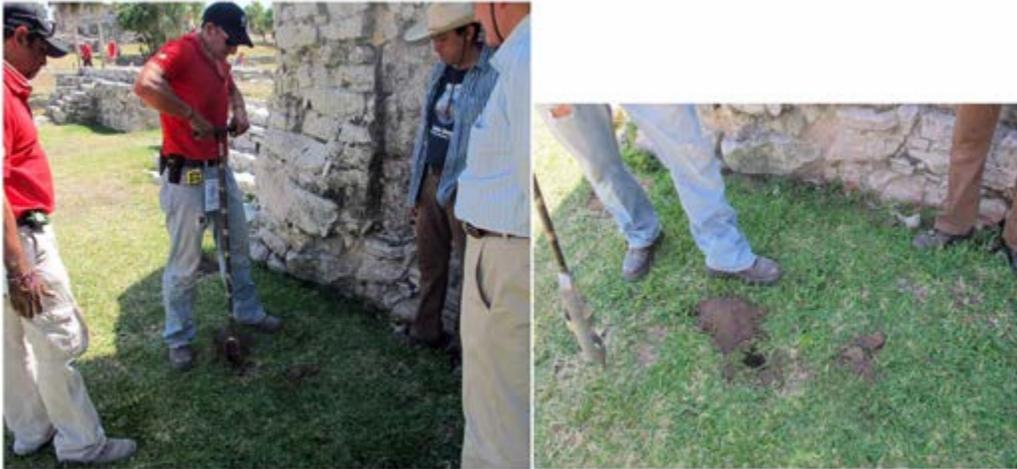
Las pruebas con los nucleadores ayudaron a descartar la hipótesis de que el sitio hubiera sido rellenado por los mayas para nivelar la superficie. Incluso en las fotografías obtenidas de la investigación bibliográfica de los antecedentes del edificio no se observan irregularidades o algún material de relleno, lo que indica que el nivel de la roca madre se encuentra muy cercana a la superficie del sitio.

Figura 5. Sondeo realizado con el nucleador para determinar el espesor de relleno y la profundidad a la que se encuentra la roca madre. Fachada norte del Edificio 16. Imágenes: Patricia Meehan, 2015, ©CNCPC-INAH.

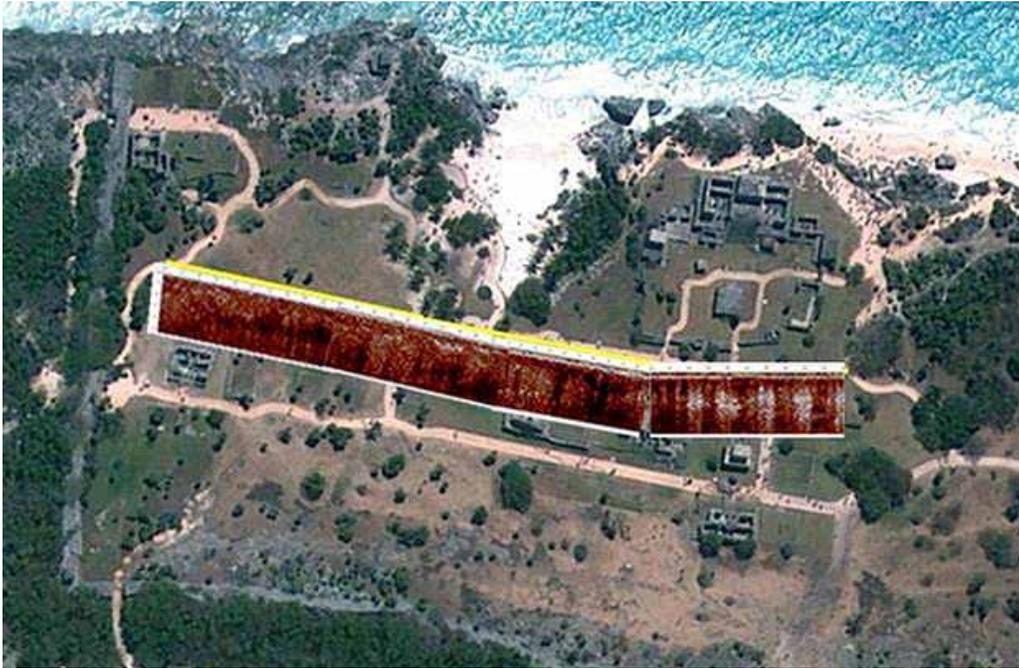
Como primera aproximación al estudio del sitio se utilizó la antena de 200 MHz, con la que se realizaron líneas sobre los andadores actuales (para visitantes), así como en las zonas más planas del sitio. Los resultados de los radargramas arrojaron información general de las condiciones del sitio. Se observaron reflexiones intensas que muestran anomalías en la roca madre que contrastan con las zonas homogéneas en mejor estado. Estas anomalías parecen estar relacionadas con fallas geológicas como oquedades o cavidades subterráneas (Figura 7). Las anomalías detectadas se encuentran a partir de un metro de profundidad hasta los cuatro metros.

Figura 7. Acercamiento de la imagen satelital tomada de Google Earth® con la ubicación de una de las líneas de georadar con antena de 200 MHz obtenidas en el andador central del sitio. Se observan claramente las reflexiones en blanco en la parte sur del radargrama (derecha de la imagen). Imagen: Jorge Blancas, 2015, ©CNCPC-INAH.

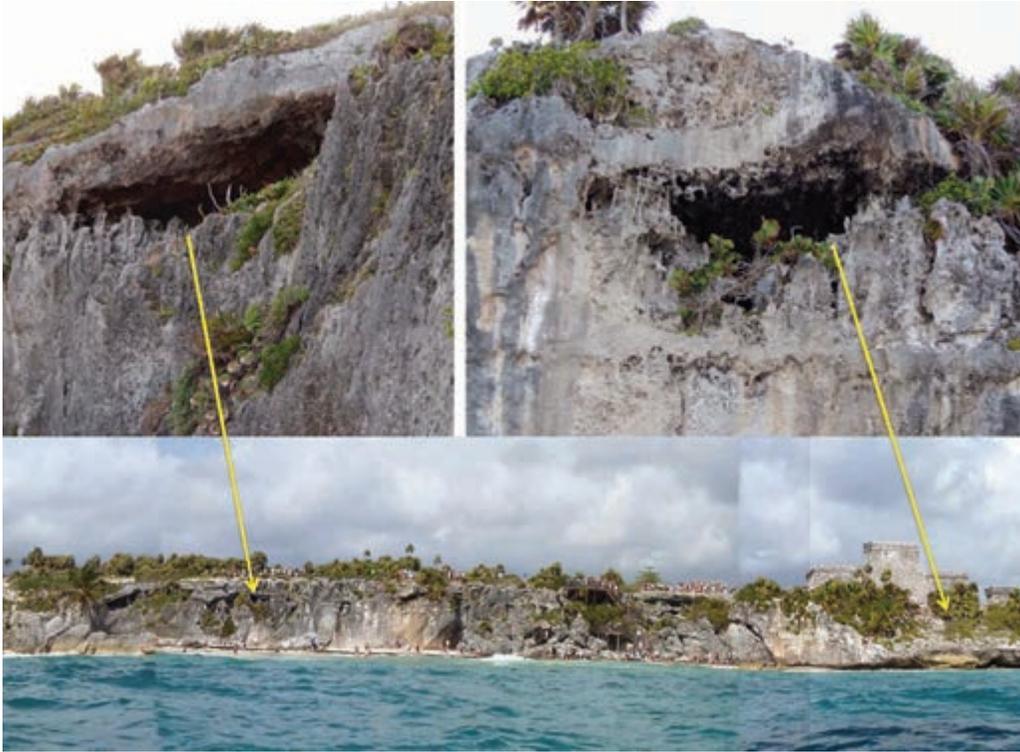
Estas fallas o anomalías también se observaron en el corte de la costa desde el mar (Figura 8). Gracias a una observación desde la costa se logró detectar un gran número de cavidades que aparecen a diferentes alturas en el perfil expuesto al oriente del sitio. Con base en lo anterior se propone que las reflexiones que el georadar detecta en las líneas realizadas en la superficie del sitio están relacionadas con las cavidades que se apreciaron en el perfil de la costa y que son consecuencia de la disolución de la roca caliza.

Figura 8. Mosaico fotográfico del perfil expuesto en el límite oriente del sitio. Se muestran dos de las cavidades formadas por la disolución de la roca caliza. Imagen: Luis Barba, 2016, ©CNCPC-INAH.

Es probable que si estas cavidades son de un tamaño suficiente, el estrato que se encuentra por encima de éstas podría ser susceptible a la formación de grietas, deterioros o asentamientos por la pérdida de soporte de la roca caliza. A ello se sumaría el peso de las estructuras arqueológicas que producen asentamientos diferenciales del terreno. Estos factores se reflejan en los edificios con la formación de grietas activas en los muros y elementos estructurales, tal y como sucede en el Edificio 16.

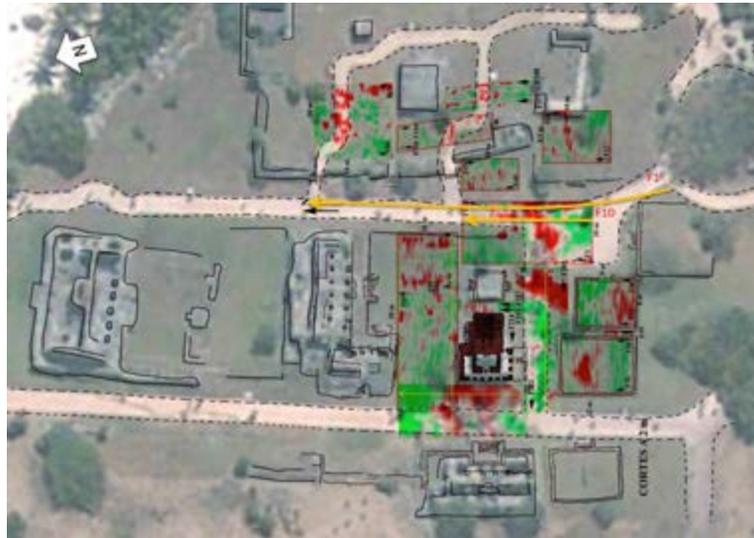
Con respecto a los estudios de georradar efectuados en el perímetro e interior del Edificio 16, en la figura 9 se muestra un corte a 2 m de profundidad en el perímetro del edificio. Las zonas de color verde representan las secciones de roca caliza que se encuentran homogéneas y estables, mientras que las zonas de color rojo representan las secciones de la roca caliza donde existen cavidades a esta profundidad.

Figura 9. Vista de los cortes de profundidad a 2 m efectuados con la antena de 400 MHz en el perímetro del Edificio 16. Las zonas en color rojo, representan las secciones donde se detectaron cavidades por la disolución de la roca caliza. Imagen: Jorge Blancas, 2015, ©CNCPC-INAH.

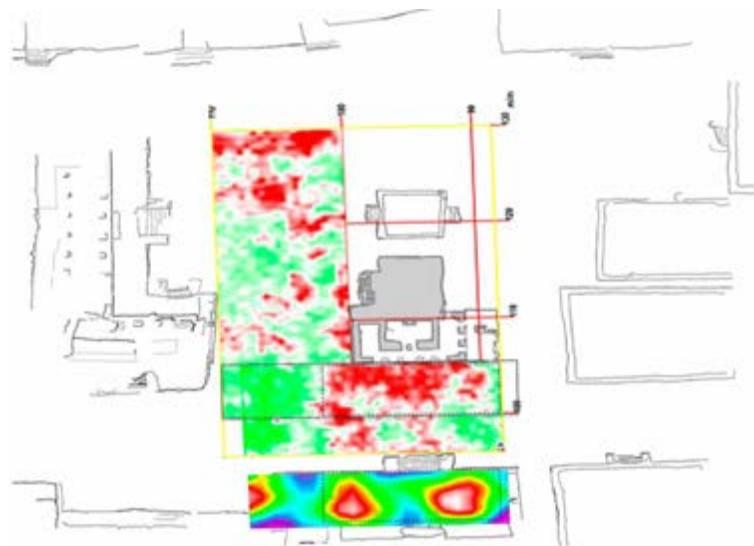
Para verificar la posible presencia de cavidades por debajo del Edificio 16, se llevó a cabo un estudio de resistividad eléctrica para complementar los datos obtenidos del estudio de georradar. Los datos obtenidos con este estudio a un metro de profundidad indicaron la presencia de puntos en los que no fue posible conducir la conductividad eléctrica. Esto se explica como la ausencia de material conductor que se interpreta, como oquedades o fracturas en la roca madre en los puntos señalados (Figura 10).

Figura 10. Detalle de los cortes de profundidad con georradar al norte y al poniente del Edificio 16, así como de los datos del estudio de resistividad eléctrica al poniente del edificio. Los resultados de ambos estudios, coinciden en la posición de las cavidades de la roca caliza entre 1 y 2 m de profundidad. Imagen: Jorge Blancas, 2015, ©CNCPC-INAH.

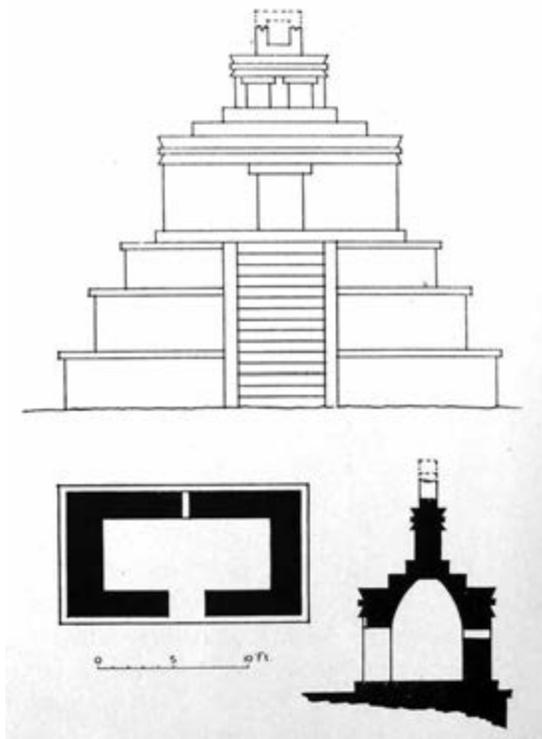
Figura 12. Levantamiento arquitectónico realizado por Samuel K. Lothrop quien registra en el corte y en el alzado de la fachada principal, los restos de la crestería que corona el templo de la Estructura 12, Tancah. Imagen: Lothrop, 1924.

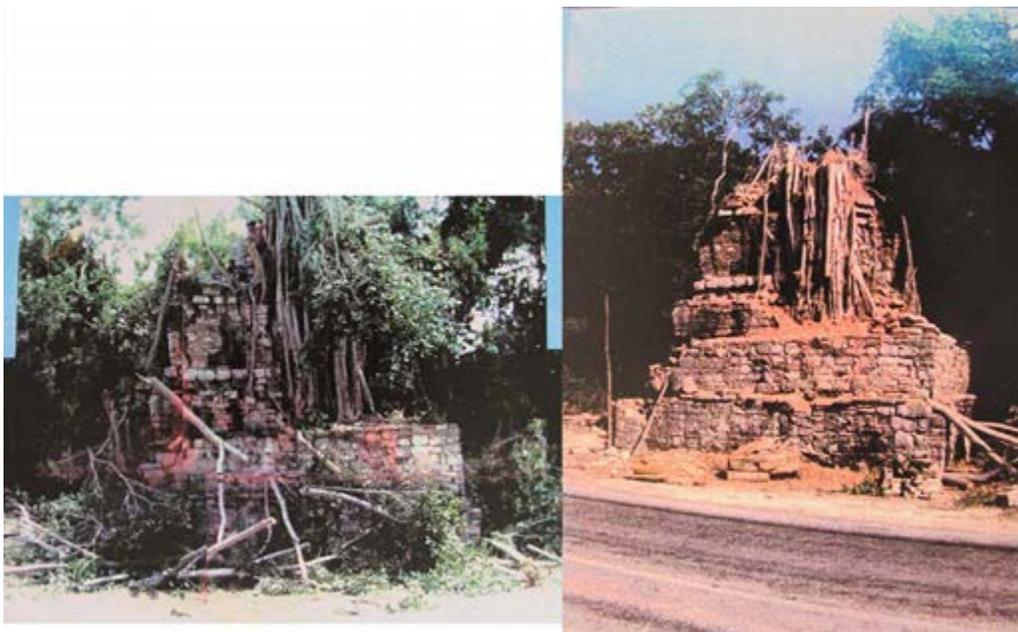
En 1990 el arqueólogo Luis J. Leira (1998) realizó trabajos de conservación en la estructura que se encontraba colapsada. En esta intervención procuró retirar el árbol que la invadía pero la raíz principal que afectaba al templo no fue eliminada por completo, ya que, hubiera tenido que retirar el 80% de los materiales constitutivos del edificio. En la figura 13 se observa a la estructura invadida por árboles que crecen sobre el templo y el basamento. Se observa el derrumbe parcial de la bóveda y los muros del templo principalmente del lado sur de la estructura producto del peso y afectación de las raíces de los árboles. Posteriormente en 1998 Leira envió un oficio a la arqueóloga Adriana Velázquez Morlet, directora del Centro INAH en el que le informaba que parte de la Estructura 12 de Tancah se había colapsado nuevamente (Leira, 1998).

Figura 13. Estado de conservación de la Estructura 12 de Tancah. Vista de la fachada poniente, donde se observa que la estructura se encuentra invadida por las raíces de los árboles que crecieron sobre el templo y el basamento. *Imagen: Luis Leira, 1998.*

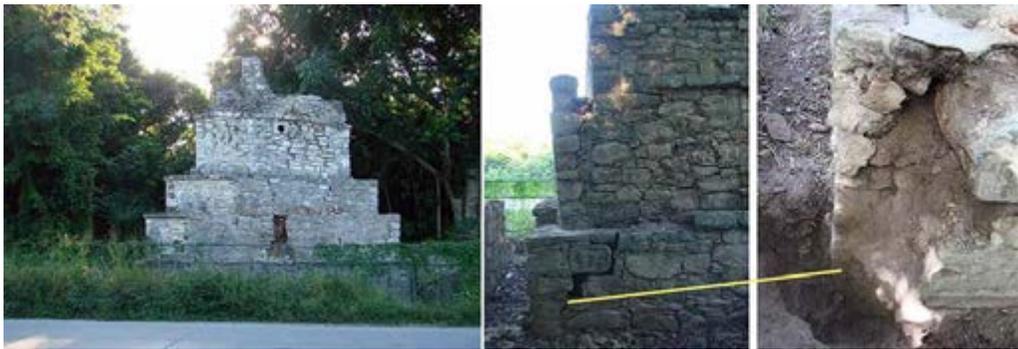
de kópo en el interior del basamento. Realizó una cala para extraer la raíz de 15 cm de diámetro aproximadamente y, al extraerla, descubrió otra raíz con las mismas características que la primera, por lo cual tuvo que retirar más sillares para poder extraerla (izquierda de la figura 14) (Martínez, 2011: 196-209).

En la esquina sureste del basamento del primer cuerpo se detectó también la presencia de una raíz que penetraba por debajo del desplante del basamento (Figura 14). La raíz propició la formación de grietas que fueron consolidadas con cemento (Martínez, 2011: 196-209). Por último Martínez Muriel consideró que la parte norte de la estructura era la más estable ya que no presentaba grietas o fisuras que requirieran una intervención y consolidación.

Figura 14. Raíces encontradas en el interior del basamento de la Estructura 12. Al centro del segundo cuerpo de la fachada poniente. Derecha: Esquina sureste del primer cuerpo del basamento. *Imagen: Alejandro Martínez (2011: 204-207).*

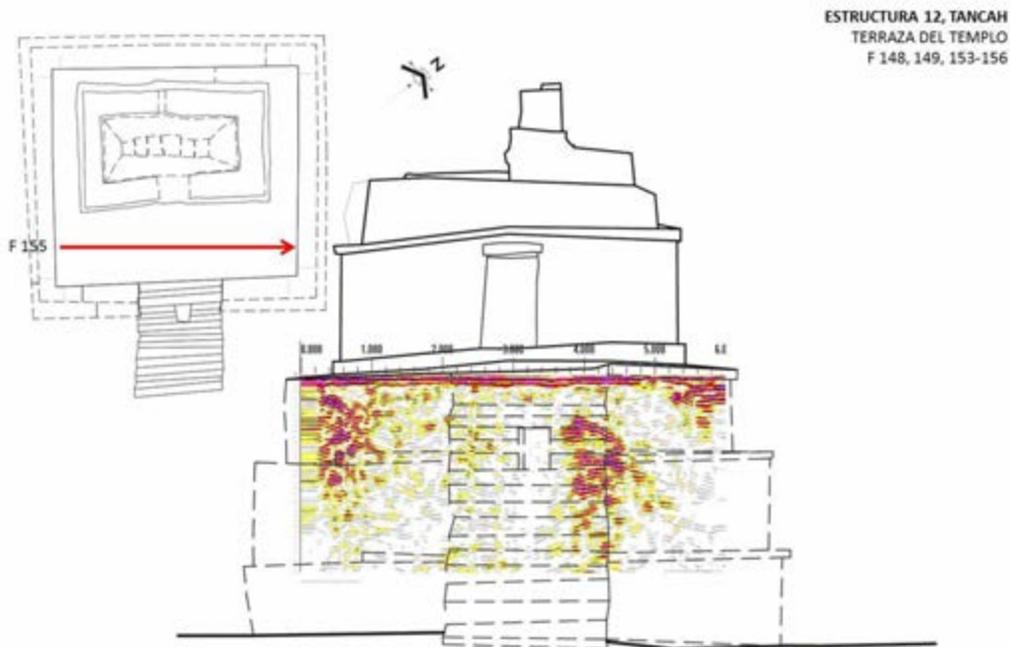
Los avances en el análisis e interpretación de los radargramas apuntan a que existen marcadas heterogeneidades en el relleno del basamento que pueden estar directamente relacionadas con las grietas y con las intervenciones estructurales del inmueble. También parece existir una menor alteración en las áreas originales del edificio respecto a las intervenidas arqueológicamente, en las que incluso se ha podido confirmar con la investigación bibliográfica. Por lo tanto, parecen existir sectores en el núcleo del basamento más estables que otros.

Posiblemente esto pueda deberse a la presencia de raíces que crecen y desestabilizan el relleno del basamento, afectando directamente el templo superior.

Figura 15. Planta arquitectónica y alzado de la fachada principal de la estructura con la ubicación y vista de las anomalías de la línea 155 de georradar efectuada sobre la terraza superior del basamento. *Imagen: Jorge Blancas, 2015, ©CNCPC-INAH.*

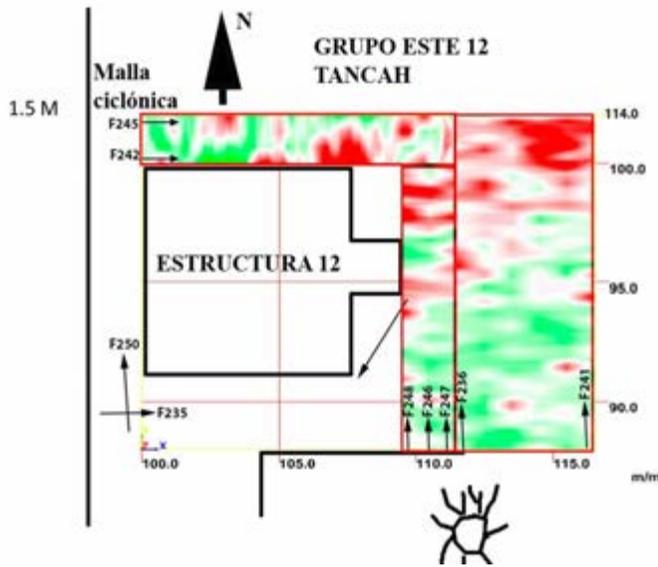
Figura 16. Corte de profundidad a 1.5 m en el perímetro de la Estructura 12, con los datos obtenidos frente a la fachada norte y la fachada oriente. Se observan cavidades en la parte noreste. Imagen: Jorge Blancas, 2015, ©CNCPC-INAH.

Es altamente probable que las raíces del árbol de kópo localizado en la esquina sureste del edificio estén penetrando el núcleo del basamento. Una explicación de esta hipótesis es la presencia de raíces en el interior de las grietas del muro oeste y sur del edificio que coinciden con la sección que presenta mayor número de grietas registradas además del hundimiento del templo. También se ha logrado observar el crecimiento de finas raíces sobre los muros, los intradoses de bóveda, la jamba y las tapas de bóveda del edificio. Además se han observado pequeños brotes de raíces con hojas en algunas juntas de la fachada sur del templo. Estas hojas son muy similares a las hojas del árbol que se encuentra en la esquina sureste del edificio. Es por eso que cabe la posibilidad de que las raíces que crecen en el edificio formen parte de este árbol y que estén penetrando el interior del basamento.
