Tumbas de Monte Albán. Problemática y estudios actuales para su conservación

Mónica Vargas Ramos*, Orlando Martínez Zapata** y Víctor Santos Vázquez*

*Coordinación Nacional de Conservación del Patrimonio Cultural

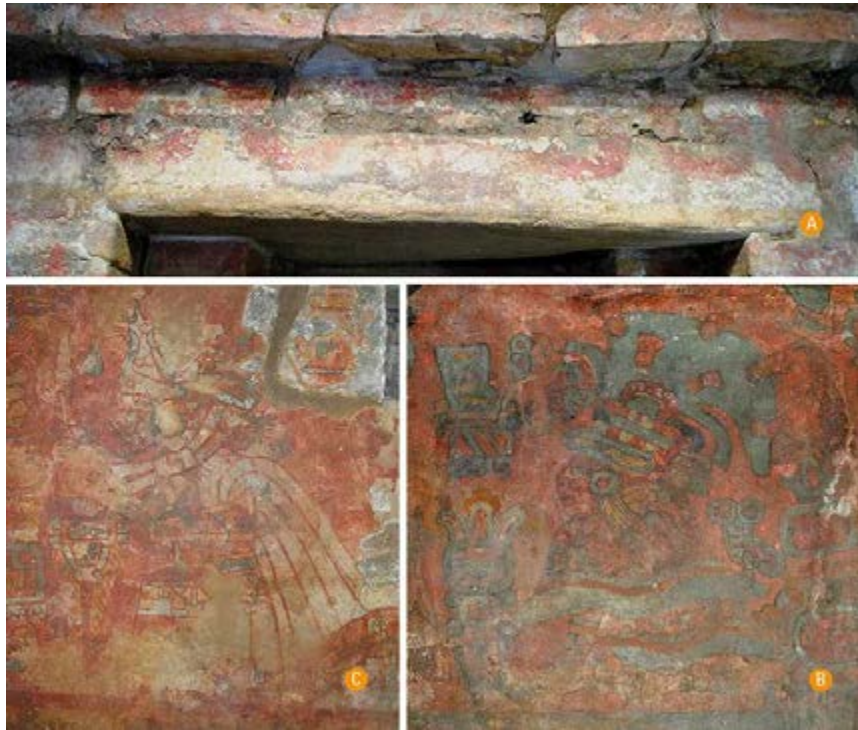
Figura 1. Pintura mural conservada en buen estado al interior de tumbas de Monte Albán. A. Detalle de pintura en el dintel de acceso en la Tumba 103. B. Detalle de pintura mural conservada en la Tumba 112. C. Detalle de pintura mural conservada en la Tumba 105. *Imágenes: Gloria Martha Sánchez, 2011. Mónica Vargas, 2016, 2013, ©CNCPC-INAH.*

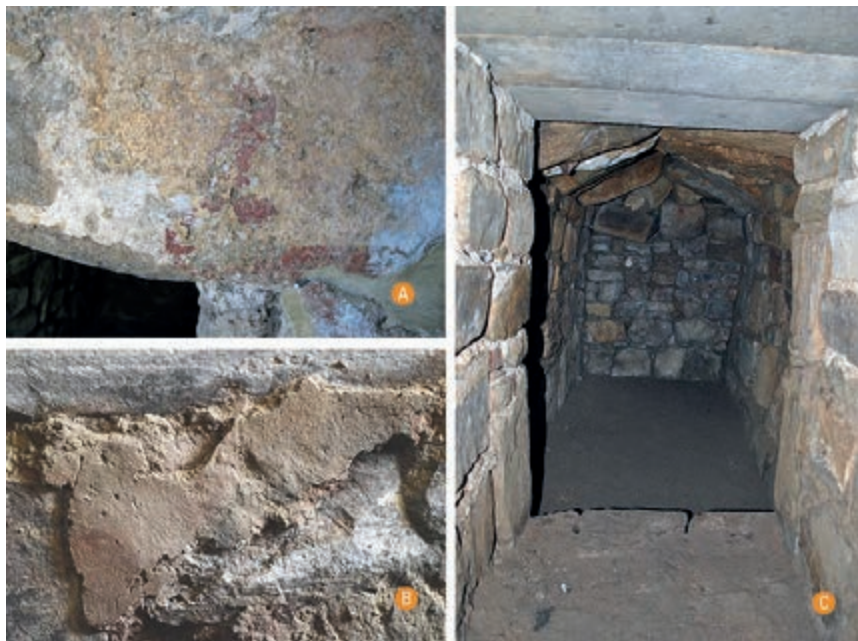
Debido a la importancia de conservación de estos elementos, en 2011, bajo el *Programa nacional de pintura mural prehispánica, Oaxaca-CNCPC* se da un primer acercamiento para el registro y diagnóstico de dichos bienes. Así, de las 12 tumbas reportadas con pintura mural, en la actualidad 6 conservan un porcentaje "significativo" –72, 103, 104, 105, 112 y 125–; y 6 con escasas evidencias o se han perdido en su totalidad –7, 50, 58, 110, 160 y 204– (Sánchez y Vargas, 2011) (Figuras 1 y 2).

Figura 2. Restos de pintura mural que se ha perdido en un alto porcentaje al interior de tumbas de Monte Albán. A. Detalle al interior de la Tumba 58. B. Detalle al interior de la Tumba 204. C. Detalle al interior de la Tumba 110. *Imágenes: Gloria Martha Sánchez, 2011, Mónica Vargas, 2015, ©CNCPC-INAH.*

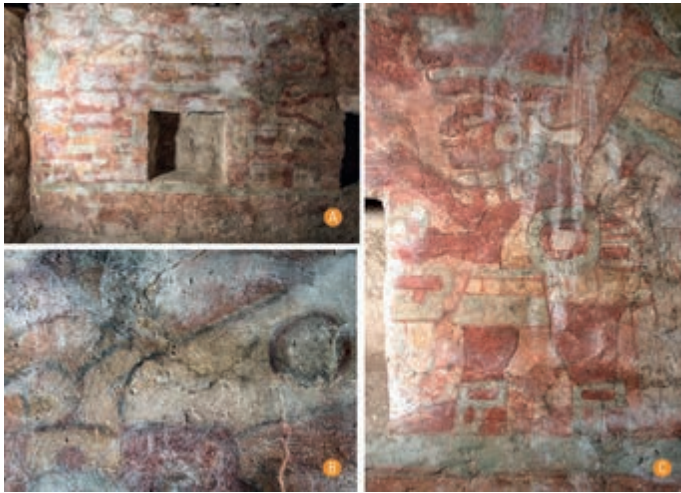
A 3 años de la última limpieza realizada en la Tumba 104, la reaparición de velo blanquecino en superficie se ha dado con mayor intensidad, así como la reaparición de puntos negros.³ Estos últimos han sido identificados, corroborando la presencia de un hongo (aún no identificado con precisión) en vez de deyecciones de murciélago como se había reportado en los últimos años.⁴

Como se mencionó, la Tumba 104 muestra un grave problema estético por encontrarse las imágenes completamente cubiertas por un velo blanquecino, sin que se compruebe recientemente un aumento en la pérdida de la capa pictórica, aunque ésta presenta cierto grado de pulverulencia. Por su parte, en la tumba 125 se aprecia un grueso recubrimiento de barniz que ocasiona brillos excesivos y descamación de la capa pictórica en zonas muy puntuales (Figuras 5 y 6).

Figura 5. Tumba 104. A. Foto general del muro sur al interior de la cámara. B. Detalle de presencia de sales, muro sur. C. Detalle de presencia de sales y escurrimientos, muro norte. *Imagen: Julio Martínez Bronimann, 2016, ©CNCPC-INAH.*

De los resultados de los análisis realizados para la identificación de sales en la Tumba 104 se puede concluir que prácticamente todo el muro contiene sales solubles de yeso así como la presencia de bloedita $\text{Na}_2\text{Mg}(\text{SO}_4)_2 \cdot 4\text{H}_2\text{O}$, anhidrita $\text{Ca}(\text{SO}_4)_2 \cdot \text{H}_2\text{O}$. Sin embargo, estas sales por sí mismas no causarían tanto daño sino fuera por la presencia de la humedad, siendo por el momento una afectación principalmente visual sobre la pintura mural.

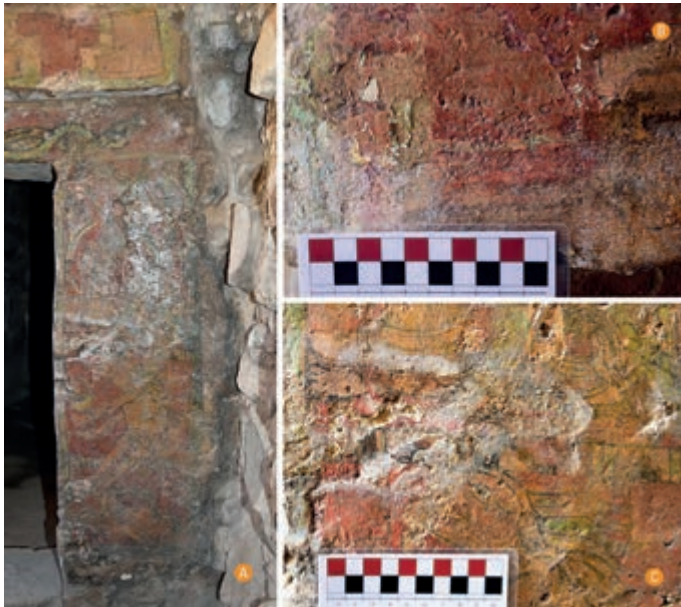
Figura 6. Tumba 125. A. Detalle de brillos por presencia de recubrimiento sintético, jamba este. B. Detalle de escamas con desprendimiento de capa pictórica. C. Detalle de brillos y sales en superficie pictórica. *Imagen: ©CNCPC-INAH.*

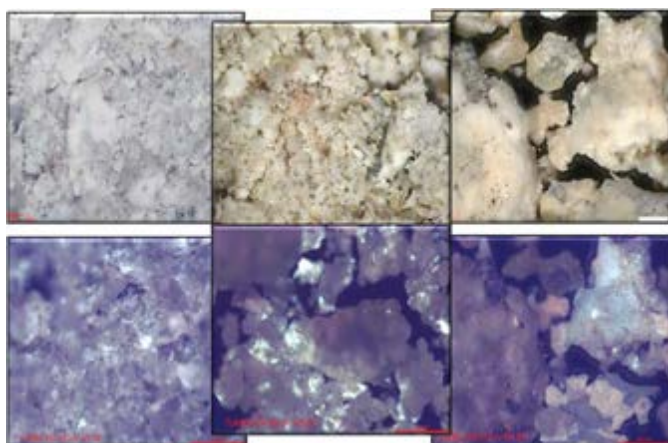
El análisis realizado mediante la técnica de microquímica da como resultado un alto contenido de carbonato, seguido de sulfatos; sólo analizado con respecto al anión. Con el uso de la técnica no fue posible confirmar la presencia de cloruros ni de nitratos (Figura 9).

Figura 9. Microfotografías obtenidas: microscopio óptico Olympus BX51 a 5X, cámara Olympus DP72, registro mediante programa Cellsens Dimension. Imagen: Víctor Santos Vázquez, 2016, ©CNCPC- INAH.

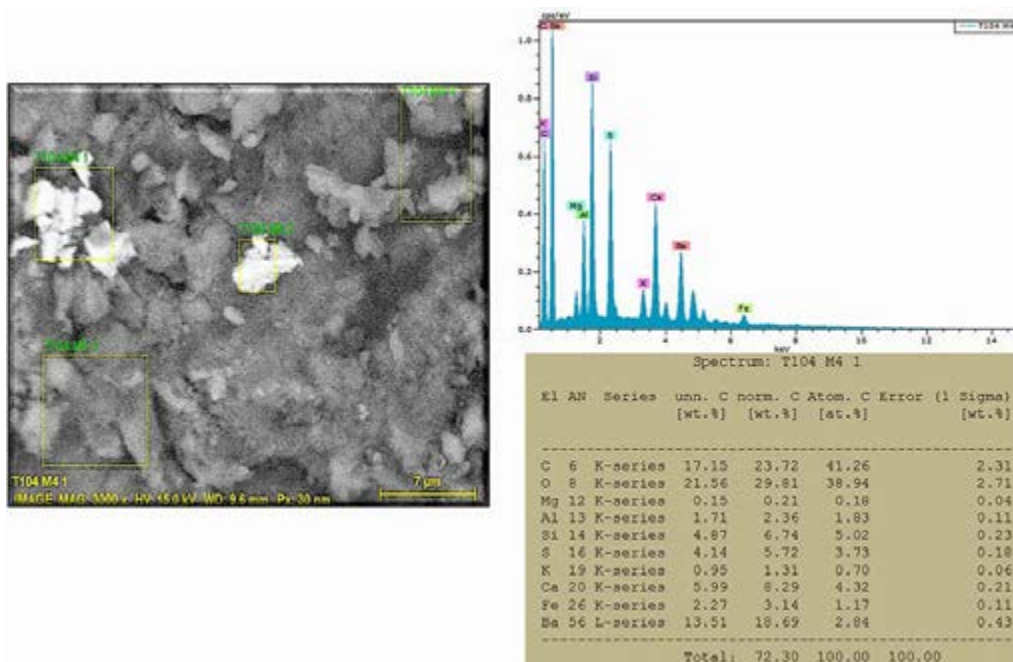
Con el análisis MEB-EDX se confirma la presencia de las sales identificadas por Microquímica (carbonatos y sulfatos). Sin embargo, sólo se puede mencionar de manera general el catión y anión identificado y no la fase cristalina en la que se encuentran presente (Figura 10).

Figura 10. Microfotografía, espectro y análisis elemental de muestra M4, realizado con microscopio electrónico de barrido Carl Zeiss. Modelo EVO-MA15. Imagen: Jaqueline Cañetas Ortega, 2016, Laboratorio de Diagnóstico de Obras de Arte (LDOA). Instituto de Investigaciones Estéticas (IIE). Imagen: ©UNAM.

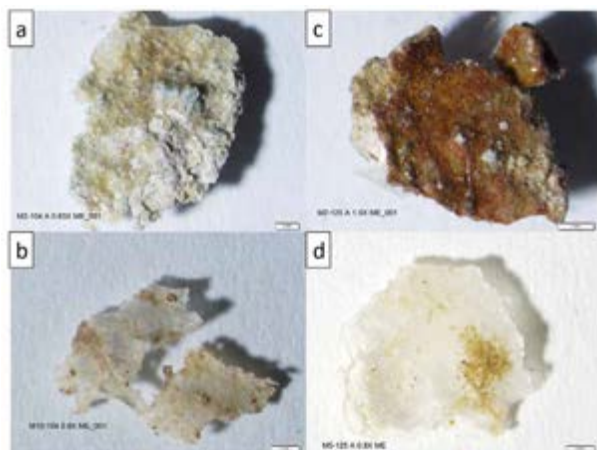
Se realizó la toma de 12 muestras en la Tumba 104, y 5 en la Tumba 125 de Monte Albán. El estudio sobre la composición química del polímero en ambas tumbas consistió en un registro inicial de las muestras con microscopio estereoscópico. Las muestras se clasificaron de la siguiente manera: el factor común entre ellas radica en la conformación de película polimérica sobre la capa pictórica; en el resto de ellas es recurrente encontrar la película aislada. En cualquier caso, se aprecia una diferencia notable en el aspecto y textura, siendo un ejemplo de la degradación del polímero sintético (Figura 11).

Figura 11. Imágenes estereoscópicas que permiten la clasificación de las muestras extraídas de los murales: a) película polimérica sobre capa pictórica de la tumba 104, 0.63X y b) película aislada de la tumba 104, 0.80X, c) película polimérica sobre capa pictórica de la tumba 125, 1.0X y d) película aislada de la tumba 125, 0.80X. Imagen: Orlando Martínez Zapata y Karla Ivón Valverde Ortega, 2016, ©CNCPC-INAH.

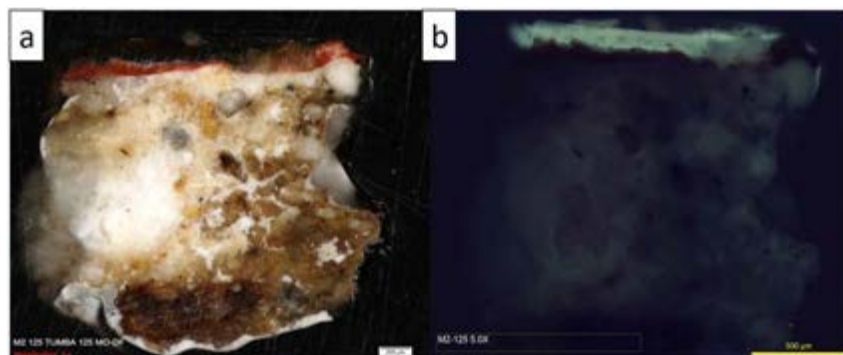
Figura 12. Corte estratigráfico por microscopía óptica con luz reflejada de una de las muestras obtenidas de la tumba 125 conformada por la película polimérica sobre la capa pictórica: a) luz visible, 5X y b) fluorescencia inducida con luz ultravioleta, 5X. Imagen: Orlando Martínez Zapata y Karla Ivón Valverde Ortega, 2016, ©CNCPC-INAH.

Hasta ahora se ha identificado la presencia de nitrocelulosa en ambas tumbas, que es el componente formador de la película de la resina comercial Dulux® (Dredge, 2014: 16; Dulux, 2014: 2), comercializada por la Dupont® a principios del siglo pasado. Estos datos coinciden con la información descrita por Caso (2003: 55- 146).
