Acciones emergentes en materia de resguardo y protección de retablos

Christian Alberto Chávez González*

*Coordinación Nacional de Conservación del Patrimonio Cultural
Instituto Nacional de Antropología e Historia.

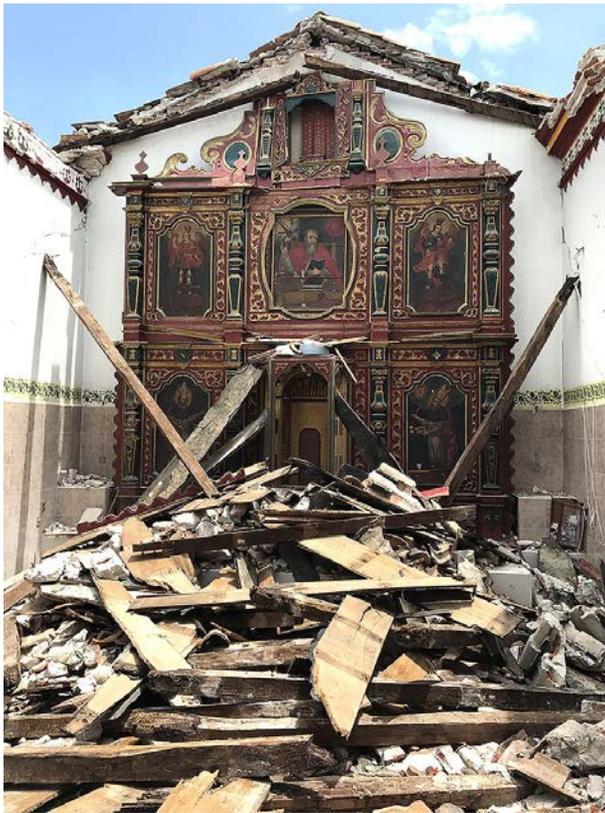
En este templo los movimientos telúricos ocasionaron múltiples fracturas en los muros, en el campanario y en la marquesina¹; el daño más importante corresponde al colapso de la cubierta de armadura sobre arcos diafragmados en la nave principal, dejando al descubierto el retablo mayor.

Cuando acudimos a la visita de inspección del templo nos encontramos con un retablo que estaba cubierto por los escombros hasta el nivel del banco y parcialmente al aire libre, y dos vigas que reposaban sobre el ático, por lo cual comenzamos con el retiro de escombros y las vigas para liberar la obra.

Figura 1. Retablo principal del templo de San Jerónimo Tehuantepec después del sismo. Imagen Christian Chávez González ©CNCPC-INAH, 2017.

Todos los fragmentos recuperados de los escombros se clasificaron, embalaron y resguardaron. Posteriormente, se continuó con la protección del resto del retablo, en este caso se utilizó un plástico calibre 600, que se ancló a diferentes puntos de la parte posterior del templo, para cubrir por el anverso hasta el nivel de piso en donde se colocaron lastres en la parte perimetral del retablo, de tal forma se permitiera el flujo de aire, pero al mismo tiempo se impidiera el paso del agua pluvial. Esta solución respondió a las condiciones climáticas de la región, donde prevalece la lluvia y viento con valores significativamente altos, por lo que una mala protección podría provocar un efecto invernadero que favorecería el crecimiento de flora nociva que generaría más daños.

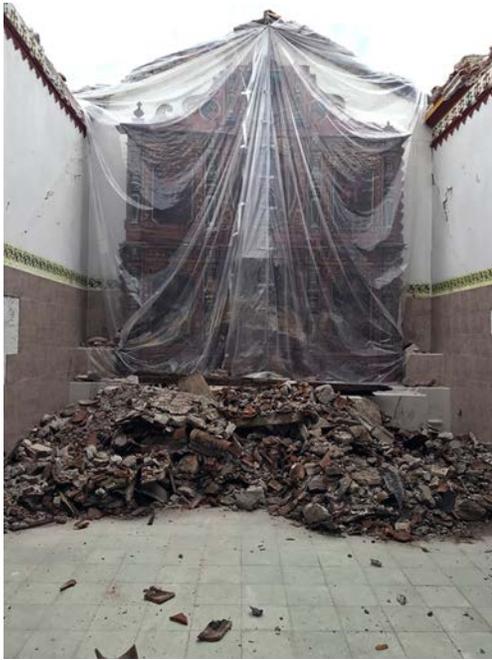
Figura 2. Liberación y protección del retablo principal. Templo de San Jerónimo Tehuantepec Imagen: Salem Ojeda, ©CINAH Oaxaca, 2017.

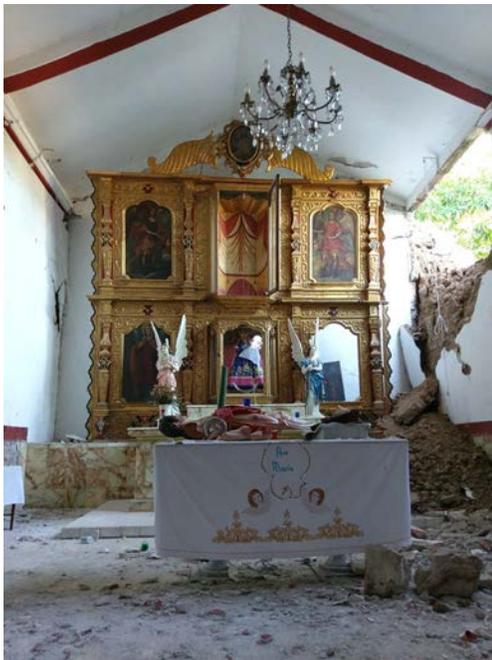
Entre las afectaciones del inmueble los campanarios se encontraron degollados, el frontón desplomado, uno de los muros en el presbítero colapsado casi en su totalidad, así como múltiples fracturas en los arcos fajones. El retablo estaba desplomado hacia el frente a consecuencia del desprendimiento de todos sus tensores del muro testero; además, parte del adobe del muro lateral colapsado, se había disgregado por las lluvias cubriendo parcialmente uno de los lados del banco.

Figura 3. Retablo principal con desplomes y muro lateral deslavado. Templo de San Sebastián Tehuantepec. Imagen: Christian Chávez González, ©CNCPC-INAH, 2017.

Las acciones realizadas incluyeron el retiro de escombros y de adobe disgregado que cubrían al retablo, la limpieza del anverso, considerando la estructura y la banqueta, la colocación de la protección en el muro colapsado para impedir el paso de la lluvia y los ajustes para el sistema de sujeción (los cáncamos y alcayatas).

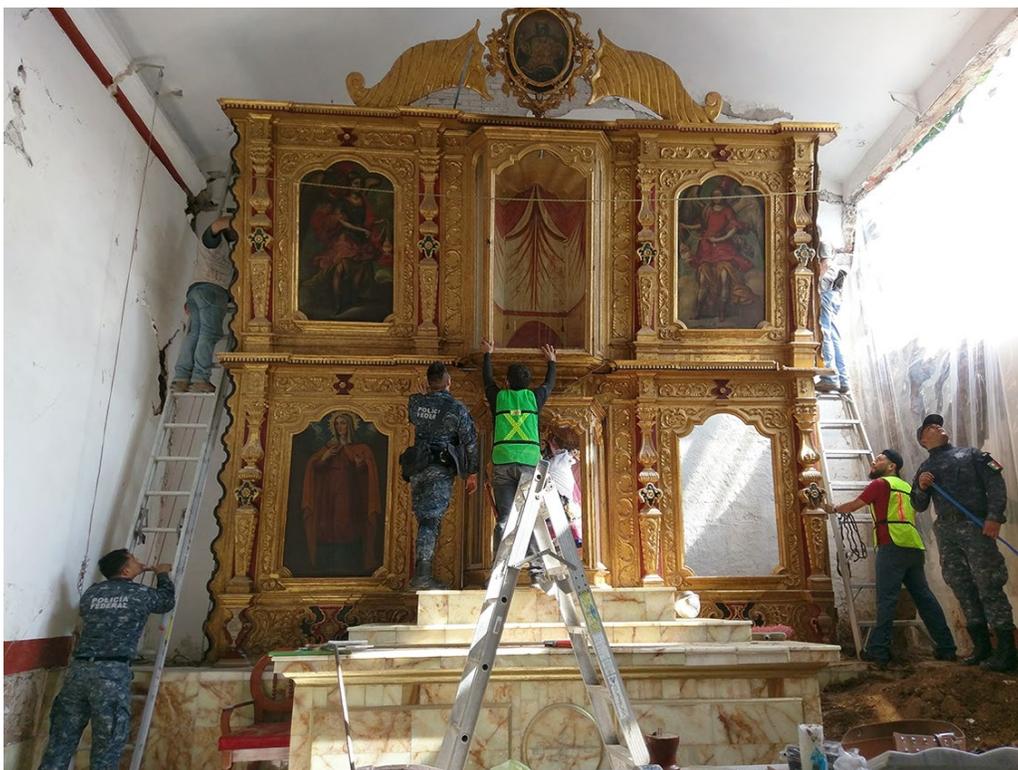
Figura 4. Zunchado del segundo cuerpo del retablo para la recuperación de la verticalidad. Templo de San Sebastián Tehuantepec. Imagen: Irene Hernández Flores, ©CNCPC-INAH, 2017.

Mediante cuerdas se cerró la vitrina y se zunchó el segundo cuerpo, con el fin de llevar a cabo el desplazamiento de esa sección, dado que el elemento es de gran formato y se requería que dicha acción se realizara de manera controlada. Se sujetaron los bastidores del segundo cuerpo, para así, tirar de ellos y dirigir desde los extremos, con el zunchado de todo el cuerpo. El desplazamiento fue posible gracias a la colaboración del personal CNCPC y un grupo de nueva creación, integrado por gendarmería especializada en patrimonio cultural. Una vez recuperada la verticalidad se comenzaron a reinstalar sus tensores para asegurar el retablo al muro testero. Para finalizar, se colocaron las cuñas que unen a los bastidores del primer y segundo cuerpo.

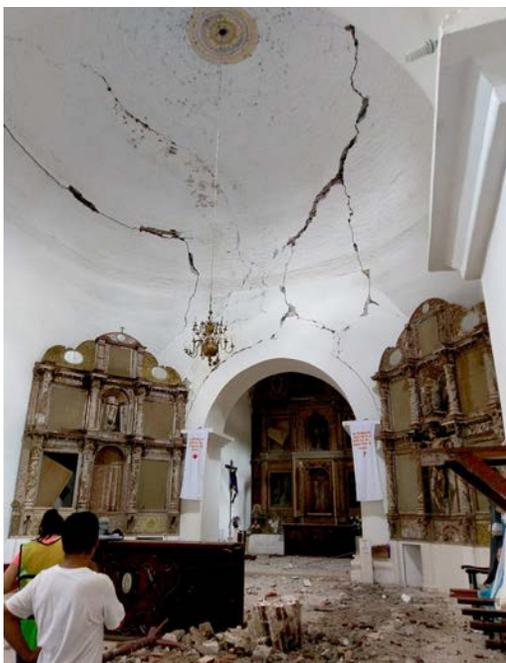
El templo en dicho municipio es uno de los más grandes de la zona, con 15 metros de ancho por 60 metros de largo aproximadamente. La nave principal fue la sección mayormente dañada, la cúpula del falso transepto resultó seriamente afectada y con fragmentos colapsados. En la bóveda de la nave se generaron tres fracturas longitudinales, la mayoría de los arcos fajones sufrieron desprendimientos y separaciones de la cubierta.

Figura 5. Vista general del presbiterio. Santa María Petapa. Imagen Christian Chávez González. © CNCPC- INAH, 2017.

Debido a estos factores y a que el templo estaba considerado para los Apoyos Parciales Inmediatos (Apin), se tomó la decisión de dejar en el interior del templo todas las obras, ya que no era justificable su desmontaje y retiro como medida de protección, dado que no se podría garantizar su resguardo en un lugar seguro.

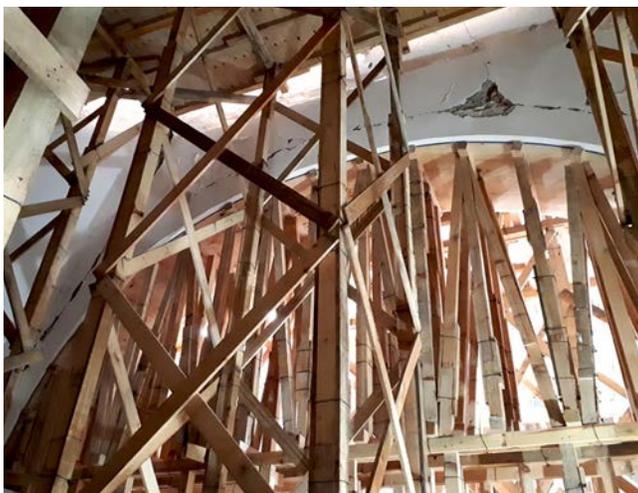
Figura 6. Apuntalamiento de las cubiertas en el templo de Santa María Petapa. Imagen: Mauricio Olayo Pineda, ©Aseguradora York, 2018.

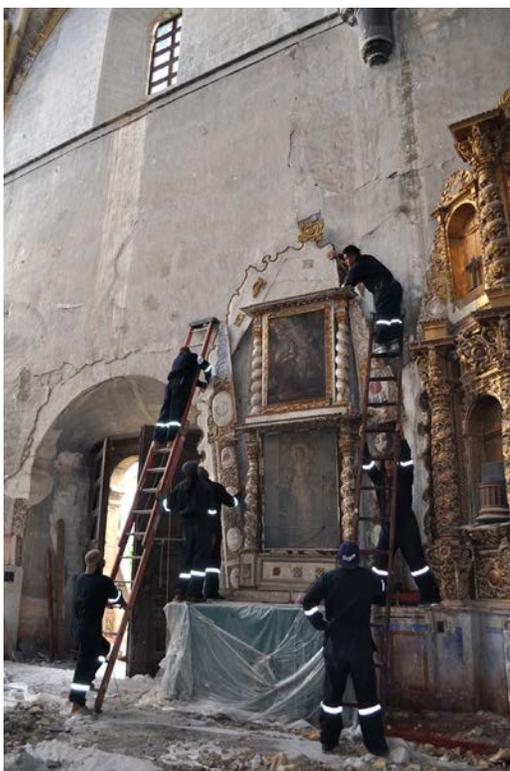
En el caso de este templo, el colapso del campanario sobre una parte de las bóvedas nervadas y la proyección del daño a casi su totalidad, provocaron el desprendimiento de sillares y nervaduras de cantera que cayeron sobre los retablos ubicados en los muros laterales. El retablo de la Virgen de la Luz sufrió varios desajustes y desprendimiento de sus elementos, por lo que no sería suficiente únicamente cubrirlo con plástico como medida preventiva, acción realizada en los otros retablos de este templo.

Figura 7. Retablo de la Virgen de la Luz. Templo de San Martín de Tours Huaquechula. Imagen: Pablo Vidal © CNCPC-INAH, 2017.

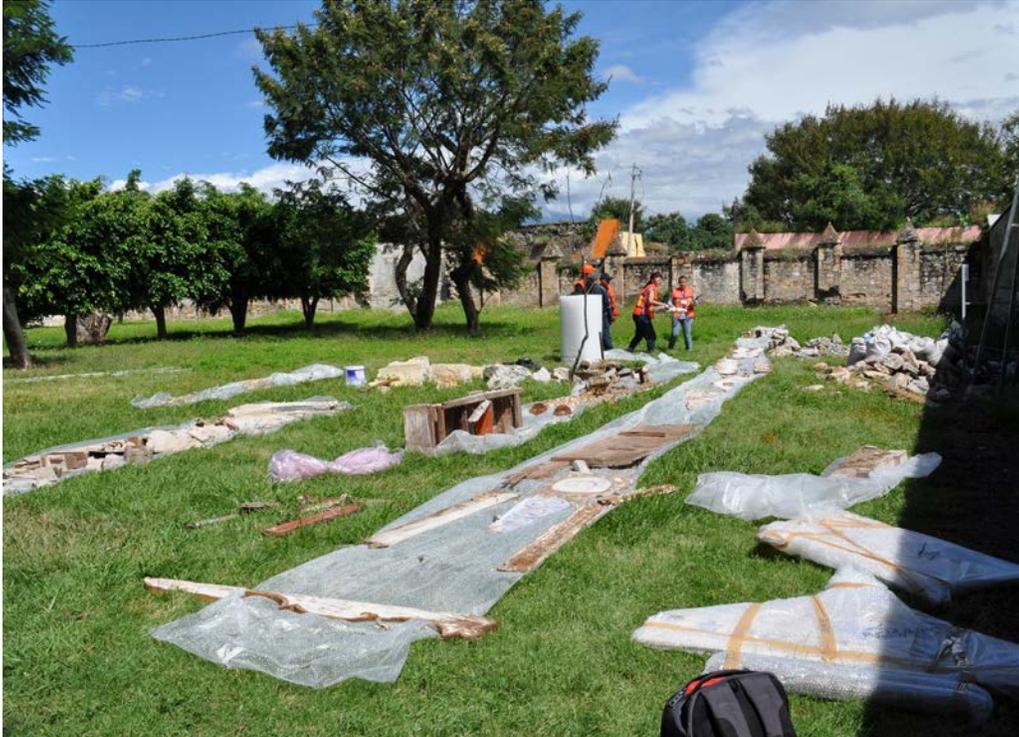
Figura 8. Retablo de la Virgen de la Luz desmontado. Se observa el espacio necesario para embalar sus piezas. Templo de San Martín de Tours Huaquechula. Imagen: Pablo Vidal Tapia © CNCPC-INAH, 2017.

Debido a que el colateral es de dimensiones menores a los demás, se realizaron las acciones de retiro y resguardo al contar en ese momento con el personal y material necesario para su correcto desmontaje y embalaje, además de contar con un lugar seguro para su resguardo.

Es importante aclarar que para dicha actividad de desmontaje fueron necesarias siete personas, tres escaleras y cuerdas, medio rollo de hule burbuja; a lo que se sumaron tres personas más para el traslado fuera del templo y su posterior embalaje.

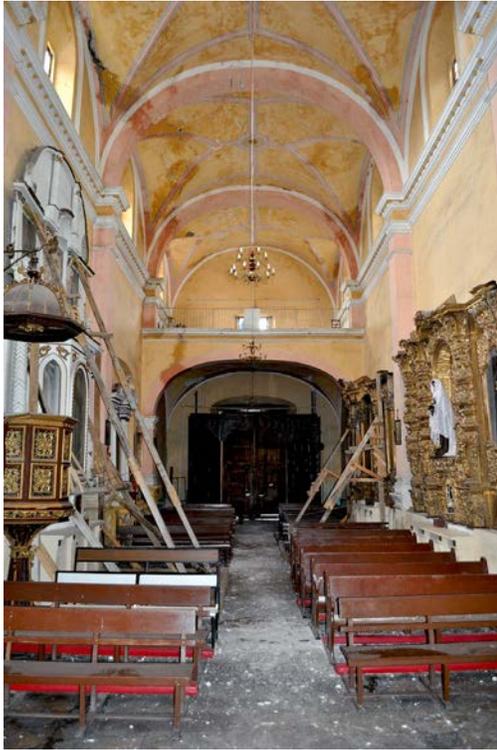
Otra de las propuestas que se planteó para proteger los retablos sin ser desmontados era el apuntalamiento, sin embargo, esta acción conlleva algunas complicaciones dadas por la propia manufactura de los retablos en la que algunos no están en contacto con el muro y existe un espacio entre su estructura y el mismo. Generalmente, los apuntalamientos que se colocan al frente de los retablos de forma activa (ejerciendo empujes hacia atrás) terminan generando desajustes en los elementos. Otro problema relativo a esta acción es que, después de ser colocado, se “minimiza” la urgencia en su intervención, hasta el punto en el cual los apuntalamientos pueden durar años. Esto no quiere decir que un apuntalamiento sea innecesario o inadecuado cuando se trata de retablos, más bien que es fundamental identificar el problema y diseñar correctamente una estructura auxiliar en caso de ser necesario.

Figura 9. Vista general de la nave de la capilla de la Tercera Orden de Atlixco donde se observan los retablos apuntalados desde el 2012. Imagen: Pablo Vidal Tapia, © CNCPC-INAH, 2017.

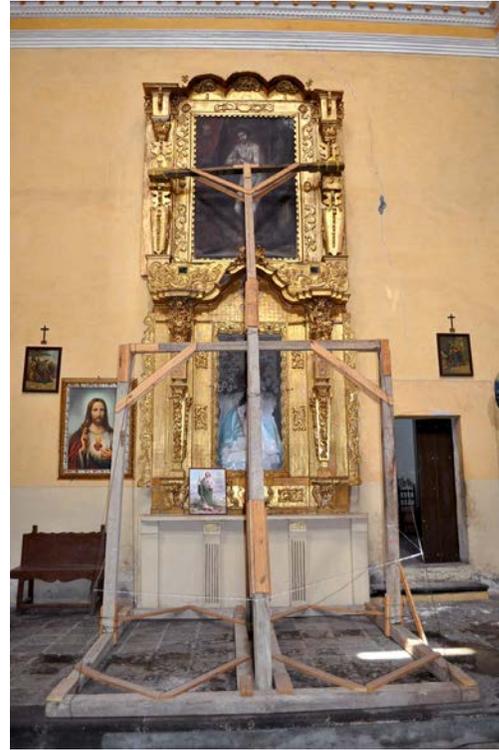
Figura 10. Retablo lateral de la Virgen de la capilla de la Tercera Orden de Atlixco. El apuntalamiento impide los movimientos al frente provocando desajustes. Imagen: Pablo Vidal Tapia, © CNCPC-INAH, 2017.
