Cristo Divino Redentor, en restauración

Texto: María Eugenia Rivera Pérez y Roxana Romero Castro
Información: Roxana Romero Castro

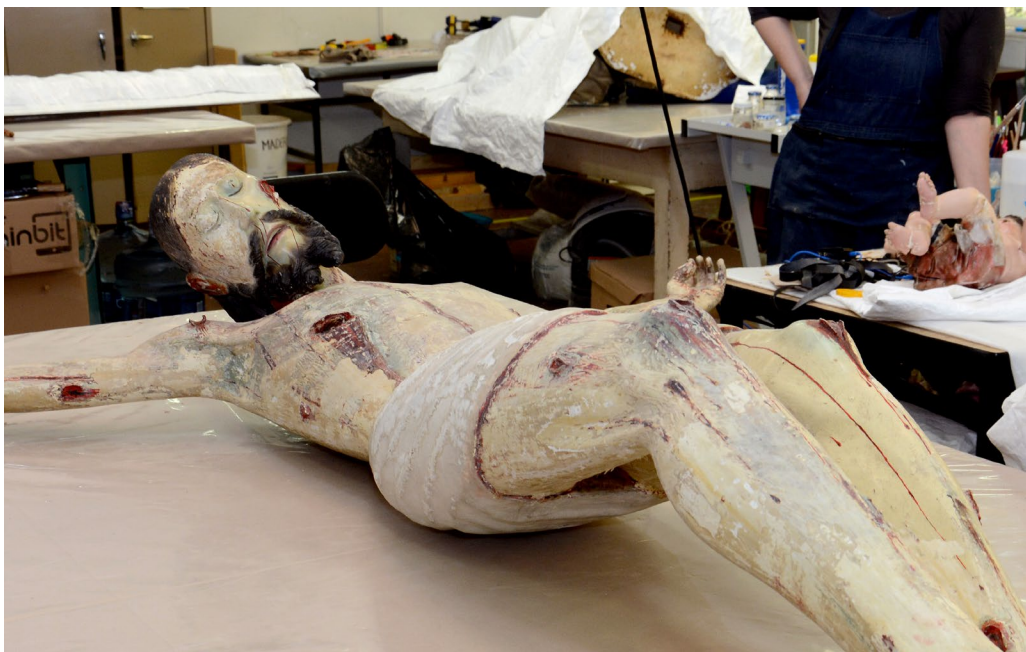
Cristo Divino Redentor. Imagen: Oscar Adrián Gutiérrez Vargas, ©CNCPC-INAH, 2019.

La escultura y su cruz fueron sometidas a una limpieza con materiales, herramientas y técnicas inadecuados que fueron aplicados por personal no especializado, esto provocó daños graves e irreversibles en ambos bienes culturales.

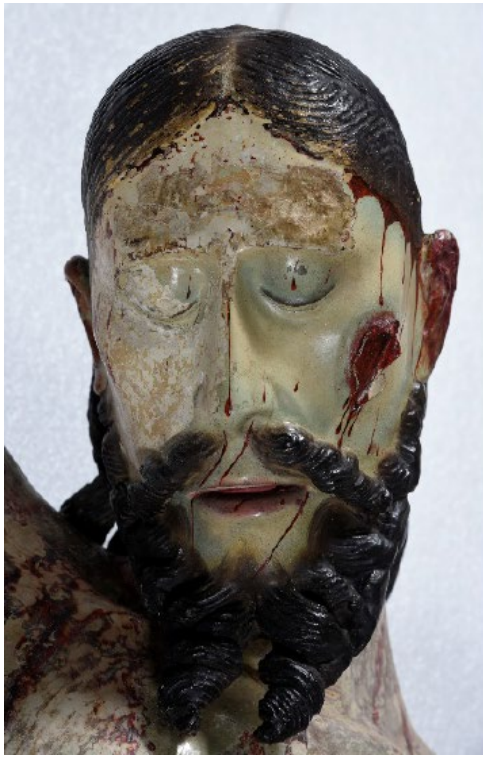
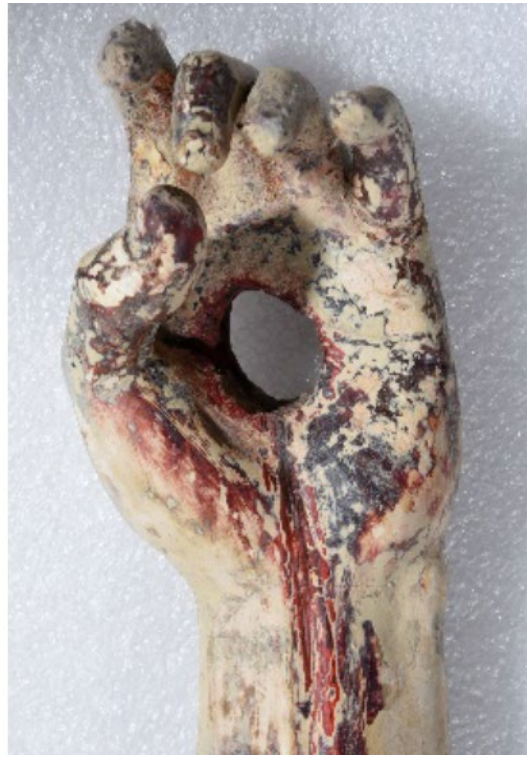
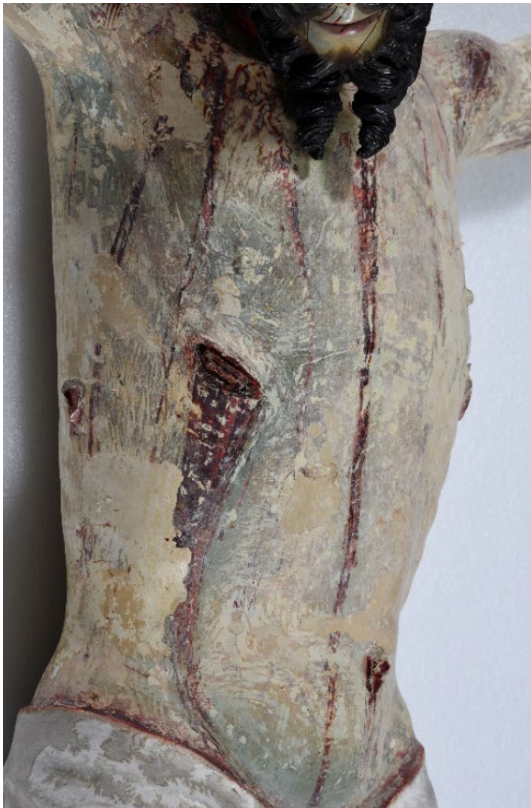
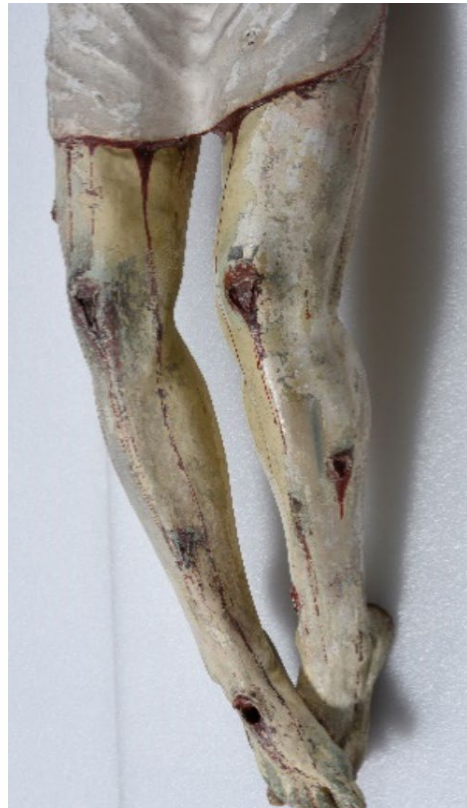
Detalles de los daños ocasionados a la imagen por la intervención inadecuada: pérdida y daño irregular en las capas de policromía, rayones, abrasión y pulverulencia. *Imagen: ©CNCPC-INAH, 2019.*

En el Cristo, la pérdida de gran parte de la policromía visible y de otras dos capas subyacentes, llegando en algunas zonas hasta la base de preparación original. Algunos de los fragmentos de las diferentes policromías, que no fueron del todo eliminadas con la limpieza, presentan rayones, marcas de herramientas, abrasiones, manchas y, en muchos casos, secciones completas debilitadas, como material pulverulento o escamas.

En el caso de la cruz, dañaron prácticamente toda su policromía, eliminando la capa pictórica y los barnices coloreados aplicados sobre la decoración, además de lo anterior, la limpieza inadecuada provocó manchas, restos de material, rayones, abrasión y debilitamiento del sustrato subyacente.

Esto ha permitido a los especialistas elaborar la propuesta de intervención, que está enfocada en estabilizar los restos de policromía original, además de realizar una limpieza controlada y homogénea, entre otros procesos que son necesarios para que la comunidad de Santo Tomás Chiconautla continúe sus prácticas ancestrales con su Santo Patrón.
