# Deterioro del friso del edificio E2 en Dzibanché. Perspectivas macro y micromorfológicas

Luisa Straulino Mainou,\* Sandra Balanzario Granados,\*\* Gabriela Mazón Figueroa,\* Miriam Elizabeth Castro Rodríguez\* y Sergey Sedov\*\*\*

## Resumen

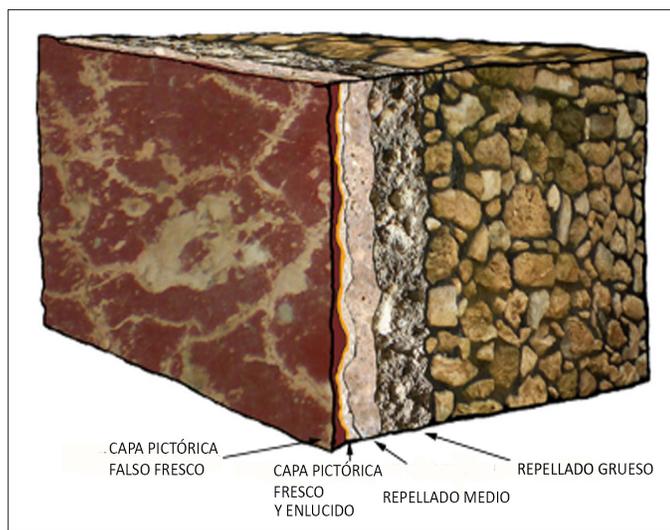
Figura 2. Estratigrafía del relieve en el friso 2. Está conformada por un repellado grueso, un repellado medio, un enlucido con capa pictórica al fresco y las subsecuentes capas pictóricas al falso fresco. *Imagen: Tomada de Straulino, 2015.*

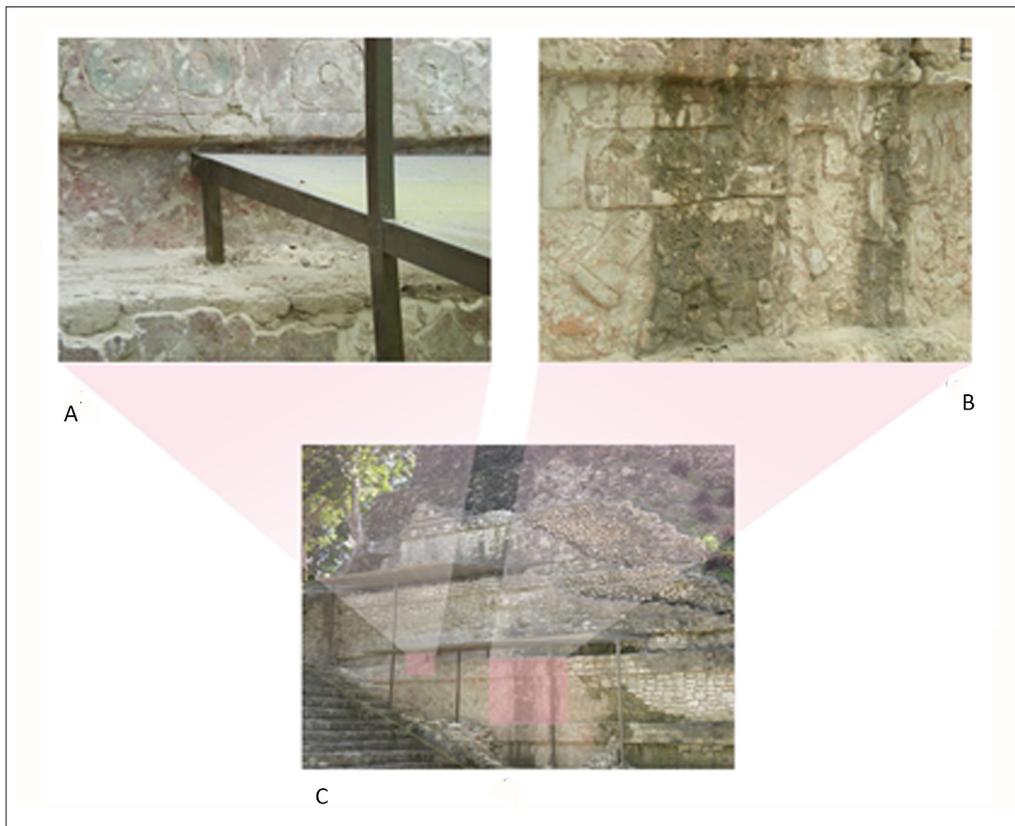
Fue descubierto entre 2008 y 2009, al finalizar la temporada en diciembre del 2009 el relieve quedó expuesto por completo pero cubierto con plásticos; en enero del 2010 se colocaron dos cubiertas de policarbonato sobre las molduras del tercer y segundo cuerpo. La cubierta del segundo cuerpo tenía una separación del paramento de cerca de unos 10 con la intención de no colocarlo sobre el estuco que se conservaba en esta área. Debido a esta separación de la cubierta y al agrietamiento de las láminas de policarbonato, se registraron escurrimientos de agua de importancia. El camino que recorría el agua iba desde el cuarto cuerpo del basamento hasta el suelo, lo que afectó a la mitad derecha del relieve y en especial al segundo cuerpo del basamento, área que conserva una mayor cantidad de relieves.

Figura 3. A) friso con techo de policarbonato; B) separación del techo de policarbonato, C) escurrimiento con crecimiento de microorganismos. Imagen: @Luisa Straulino Mainou.

Los problemas de filtraciones se resolvieron parcialmente hasta la colocación de tres cubiertas de palma individuales, aunque continuaron teniendo problemas de escurrimientos, filtraciones, y salpicaduras ya que cada módulo de la cubierta estaba colocado a diferentes alturas. Fue en el 2013 cuando estos techos parciales fueron sustituidos por uno que cubría todo el relieve; no obstante, las ampliaciones se hicieron con zacate, que tiene un tiempo de vida mucho mayor. Se dio mantenimiento a la cubierta cada año y en 2016 se sustituyó toda la palma por zacate ya que probó tener una mayor durabilidad que la palma. Además, hasta el 2016 era perceptible que el núcleo del basamento piramidal, extremadamente voluminoso, continuaba evaporando humedad por esa fachada. Por otro lado, desde el 2011 se ejecutaron labores de conservación y restauración en el relieve;<sup>10</sup> sin embargo, todas las intervenciones fueron efectuadas por equipos de restauración diferentes, que fueron contratados por el Proyecto de Mantenimiento Emergente de Dzibanché, INAH (Balanzario 2013; Balanzario y Serrato, 2014; Balanzario y Coronado, 2015; Balanzario *et al.*, 2016; Balanzario *et al.*, 2017).

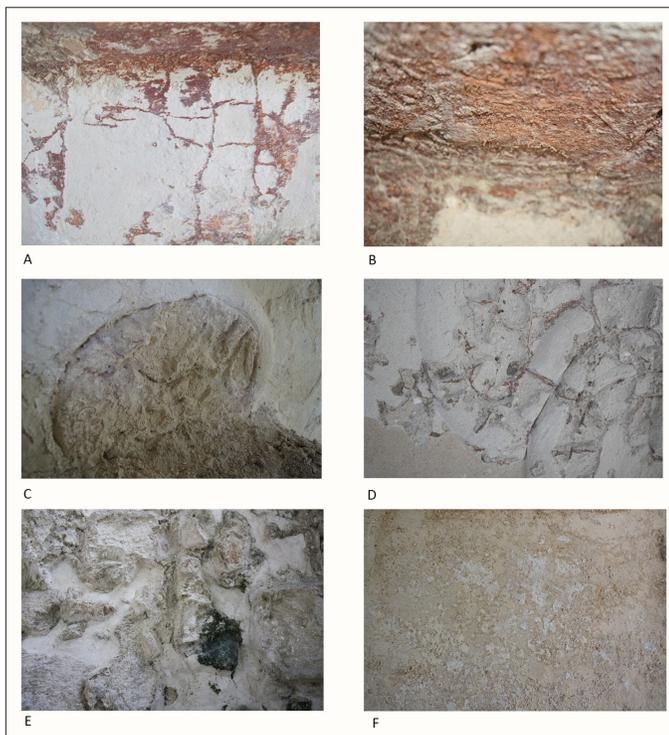
Los efectos de deterioro más importantes que se detectaron a lo largo de las temporadas, y sobre todo en la temporada 2016, son: *a)* exfoliación de enlucido y capa pictórica sobre todo en la mitad izquierda del friso; *b)* pérdida de volumen por disgregación de repellido medio, empero, generalmente permanece la estratigrafía completa del bajorelieve en secciones aledañas a fisuras y craqueladuras en un patrón con forma de red; *c)* *biofilms* en el lado derecho del friso y oquedades, sobre todo en la moldura superior así como eflorescencias (Balanzario, 2017; Straulino, 2017<sup>11</sup>).

Figura 4. A) Delaminación y exfoliación de capa pictórica. B) Detalle de exfoliación de capa pictórica. C) Disgregación y pérdida de volumen. D) Patrón en forma de red donde se conserva la capa pictórica en la periferia de fisuras. E) Biofilm. F) Eflorescencias. Imagen: Miriam Castro y Gabriela Mazón, ©Proyecto de Mantenimiento Emergente, Temporada de Campo, 2016.

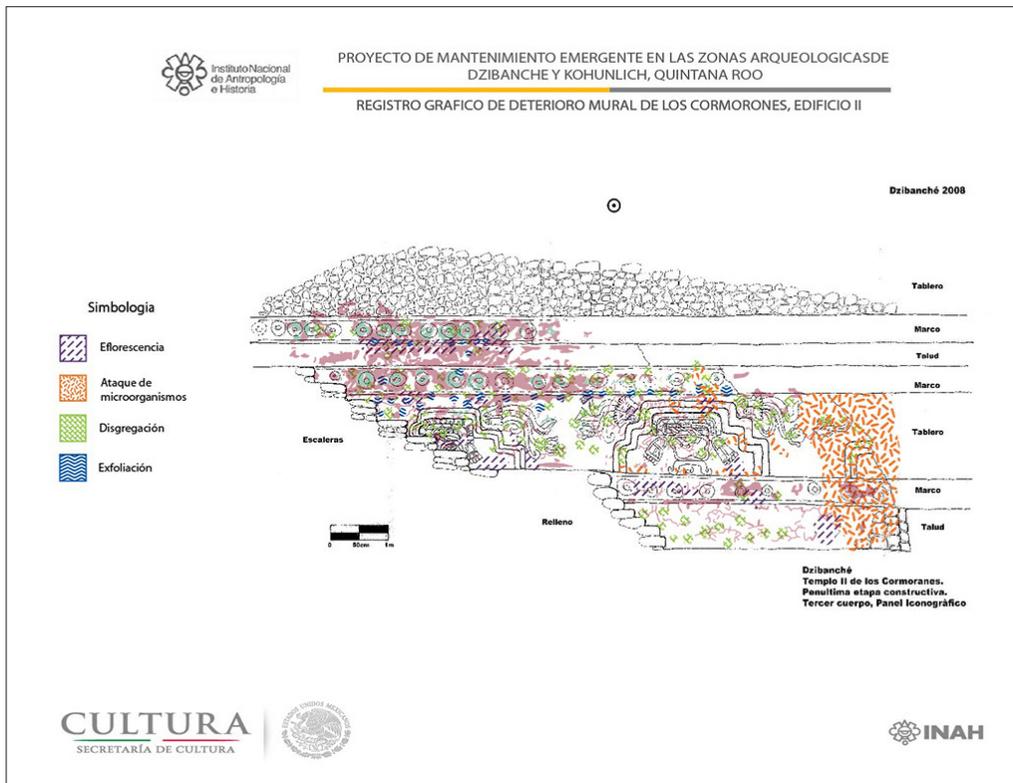
Los efectos de deterioro se distribuyen como se ilustra en la figura 5, en la que se nota que hay una la relación entre la presencia de capa pictórica, la existencia de eflorescencias, la exfoliación y disgregación de los sustratos. Además, se observa que donde hay microorganismos no hay tanta disgregación y que donde no existe capa pictórica únicamente hay disgregación y eflorescencias, además de la poca capa pictórica en forma de patrón de red junto a las fisuras.

Figura 5. Esquema de efectos de deterioro. Imagen: Miriam Castro, ©Proyecto de Mantenimiento Emergente, 2016.

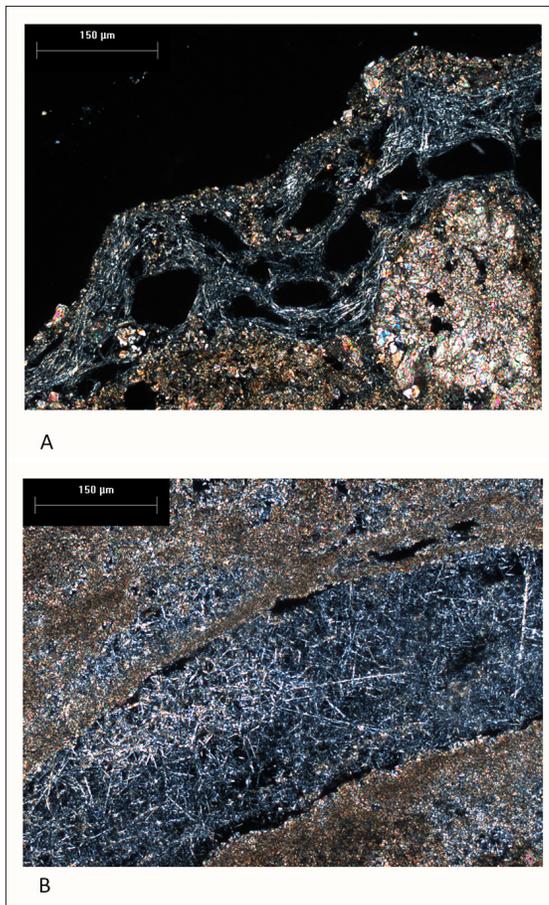
En las láminas delgadas y micrografías de MEB se identificaron cristales de lublinita (carbonato de calcio con un patrón de cristalización acicular) rellenando poros secundarios cercanos a la superficie y en una capa superficial.

Figura 6. A) Lublinita en superficie, B) Lublinita rellenando poros. Fotografías de láminas delgadas con nicoles cruzados.

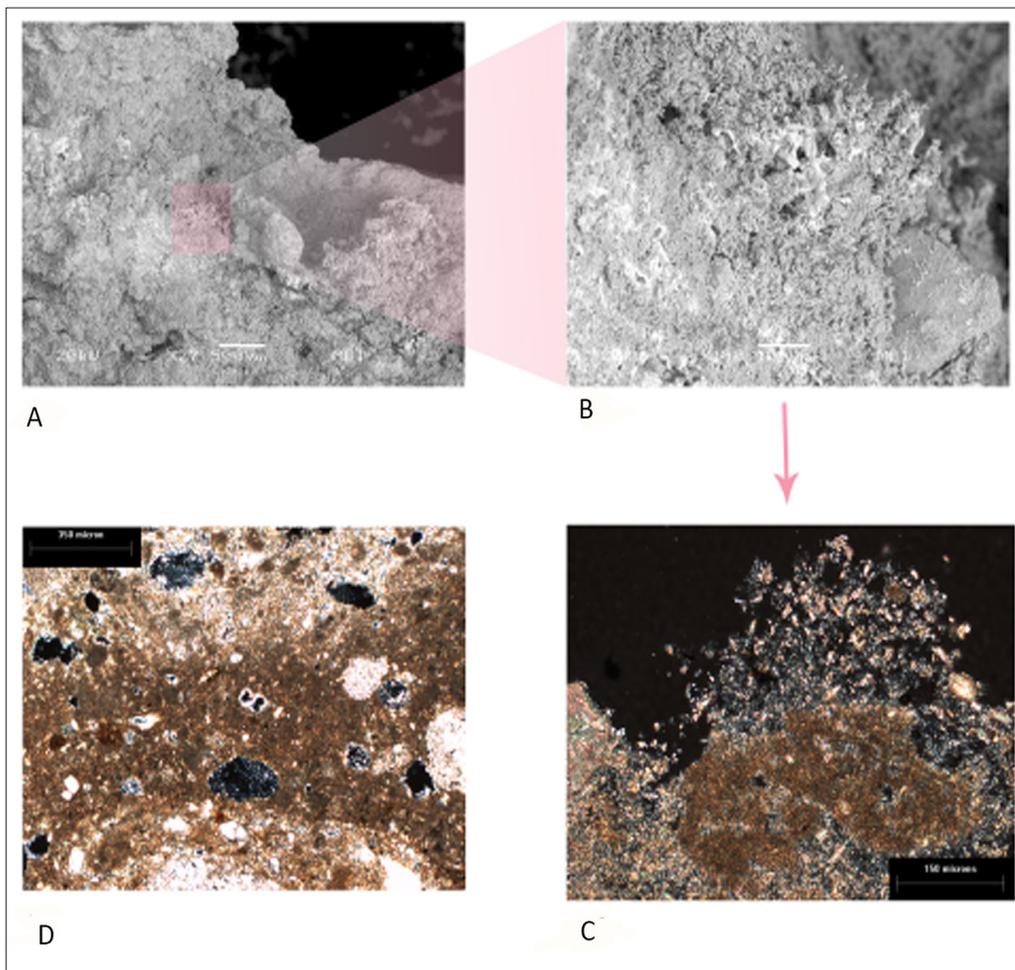
Además, es evidente el proceso de pulverización de los repellados causado por la disolución del carbonato de calcio. En las áreas en que se han perdido la capa pictórica y el enlucido se observa un efecto de deterioro muy peculiar donde el estuco se observa con tres fases distintas: al observarse con luz transmitida, hay una capa inferior compacta y oscura, sobre ella una capa mucho más traslúcida que corresponde a un mortero con pérdida de cementante (micrita) y otra sumamente pulverulenta en la superficie. Con nicoles cruzados,<sup>12</sup> la capa superior de mortero se observa con colores de interferencia<sup>13</sup> mucho más elevados (grises casi blancos en comparación de pardos),<sup>14</sup> debidos a cristales de calcita más grandes a comparación de las capas inferiores, con más micrita. La capa pulverulenta está conformada por granos de calcita con colores de interferencia altos y sin cementación entre ellos (Figura 7).

**Figura 7.** A) Superficie con pérdida de volumen, Imagen con MEB; B) Acercamiento a la superficie, se nota que los cristales de calcita no tienen cohesión y por lo tanto están pulverulentos, Imagen de MEB; C) La capa superior de estuco no tiene cohesión entre sí y está formada por cristales casi individuales de calcita, fotografía de lámina petrográfica con nicols cruzados; , Se observan tres capas de abajo hacia arriba: estuco gris que tiene menos micrita por la formulación del mismo, estuco medio con una gran cantidad de micrita por lo que se observa de color más oscuro, estuco medio degradado, se ha disuelto parte de la calcita cementante por lo que se ve más claro (es menos denso), fotografía de lámina delgada con nicols cruzados. Imagen: ©Luisa Straulino Mainou.

Además, el agua provoca la disolución continua de los carbonatos de calcio en superficie donde la solución sí es transportada a otro sitio, comenzando por la micrita, que al tener menos tamaño de cristal tiene más superficie de reacción. Así el cementante, carbonato de calcio (esencialmente micrítico),<sup>16</sup> se comienza a disolver de la superficie hacia adentro, heredando en la parte externa una capa pulverulenta de cristales de calcita más grandes que generalmente pertenecen a las inclusiones.

Esto conlleva a la formación de una capa que ha disminuido sus características físicas de dureza, resistencia y cementación por la pérdida de calcita, observándose como una capa más clara que el estuco sin intemperismo, como se señaló más arriba. Todo ello provoca pérdida de volumen, microkarstificación, disgregación, pulverulencia y acumulación de material disgregado.

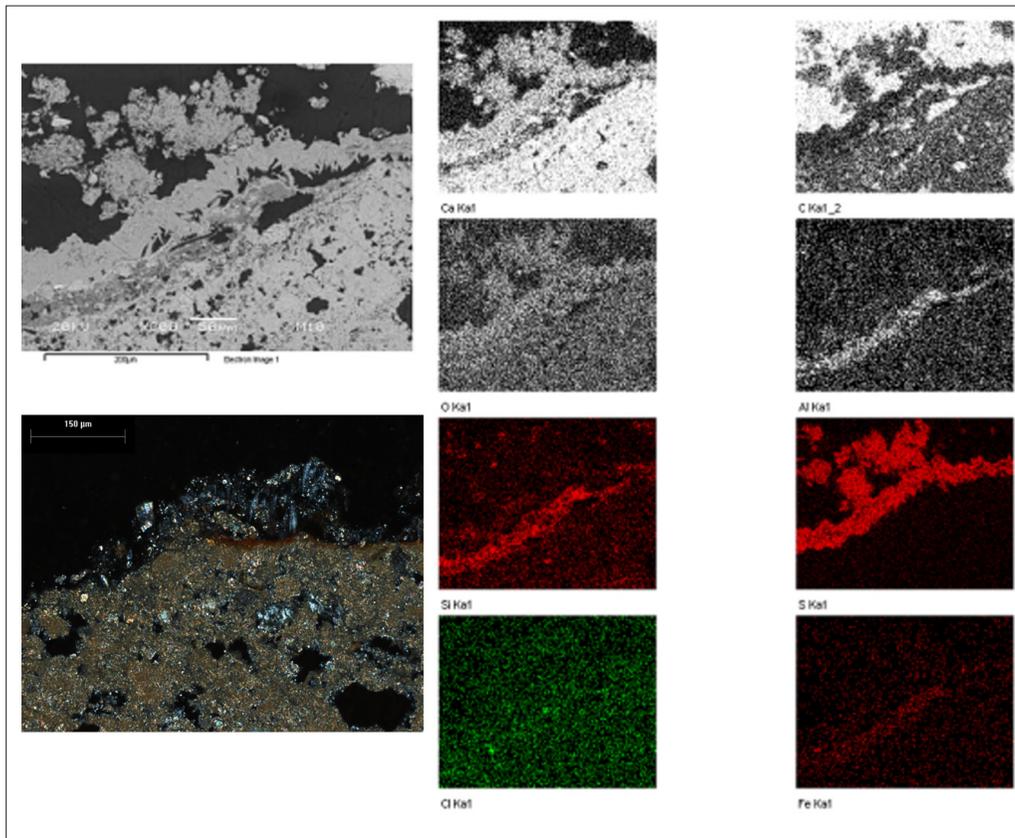
Además, se observó cristalización de sales como eflorescencias y subeflorescencias. Estas sales tienen baja birrefringencia (bajos colores de interferencia: gris claro) y han cristalizado en los poros del enlucido así como en la superficie. Estas últimas tienen la particularidad de estar conformadas por dos fases, la que está directamente sobre la capa pictórica es muy compacta, formada por cristales en forma de aguja con un patrón de crecimiento hacia arriba. La segunda capa se encuentra sobre ésta y está disgregada y no se observa con claridad el patrón acicular. En mapeos de elementos con MEB-EDS se distingue que estas capas están conformadas por azufre y calcio. Su composición elemental y propiedades observadas en petrografía permiten identificarlas como sulfatos de calcio (yeso) (Figura 8). También hay una capa delgada de carbonatos de calcio sobre la superficie de las capas pictóricas.

**Figura 8.** La imagen superior es una micrografía de MEB donde se observa en la parte superior una capa de cristales en forma de aguja. A los costados se muestran mapeos de elementos químicos de esa imagen donde se puede constatar que los cristales están formados por azufre (S), calcio (Ca) y oxígeno (O). La imagen inferior es una fotografía de lámina petrográfica con nicóles cruzados donde se observan cristales aciculares en la superficie y en los poros más externos con colores de interferencia gris claro, blanquecino; por su composición y características ópticas se infiere que los cristales son sulfato de calcio. *Imagen: ©Luisa Straulino Mainou.*

Toda la consolidación arquitectónica del templo está hecha con cemento, por lo que las sales que están presentes en el mural son sulfatos de calcio (comprobado mediante MEB-EDS y petrografía) y provienen de ese material. La presencia de sulfatos provoca mecanismos de deterioro que se detallan a continuación.

Así, es indispensable remover la fuente de sulfatos, es decir, es prioritario continuar con la remoción del cemento (aunque sea de los morteros terciados) de los muros donde hay repellados, enlucidos, morteros o pisos de cal ya que éste es la fuente principal de los sulfatos que están deteriorando de manera acelerada a los estucos; si se quiere evitar el deterioro de la roca, que de por sí no es de la mejor calidad, también debería de evitarse la utilización de cemento.
