**PLANO DEL RIO SINU.**

# Restauración de una obra en soporte papel mediante la implementación y adaptación de materiales y métodos japoneses. Estudio de caso: restauración del plano del río Sinú

Martha Luz Cárdenas González\*

\*Grupo de Conservación y Restauración del Patrimonio Documental  
Archivo General de la Nación, Colombia

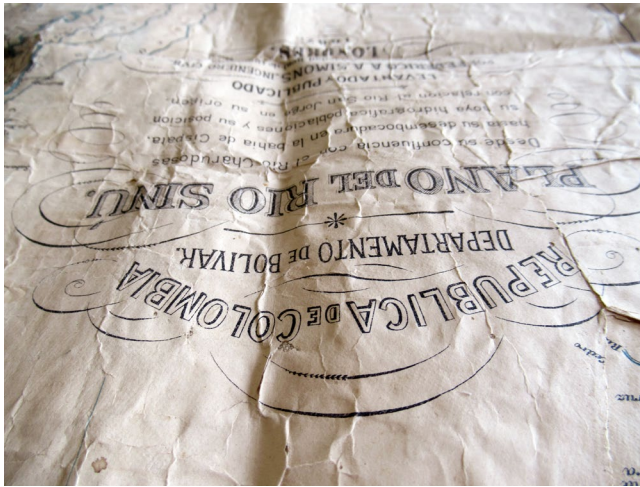
1. Suciedad superficial y consistente (recto y verso).
2. Deformación de plano causada por dobleces y falta de adherencia al segundo soporte (tela), deformación a la que contribuye también la considerable diferencia de calibre de la tela y el papel original, 0.421 mm y 0.112 mm, respectivamente (figura 2).
3. Rasgaduras profundas (figura 3).
4. Faltantes estructurales y de información causados por ataque de insectos (figura 4).
5. Abrasión superficial del soporte que compromete en algunas zonas la técnica gráfica, causada posiblemente por pececillo de plata (*Lepisma saccharina*) (figura 5).
6. Manchas puntuales de excrementos, oxidación y residuos de adhesivo (figura 6).
7. Debilitamiento y faltantes de soporte en zonas de dobleces o pliegues (figura 7).

Figura 2. Deformación del plano de la obra.  
Imagen: Martha Cárdenas, ©AGN, 2020.

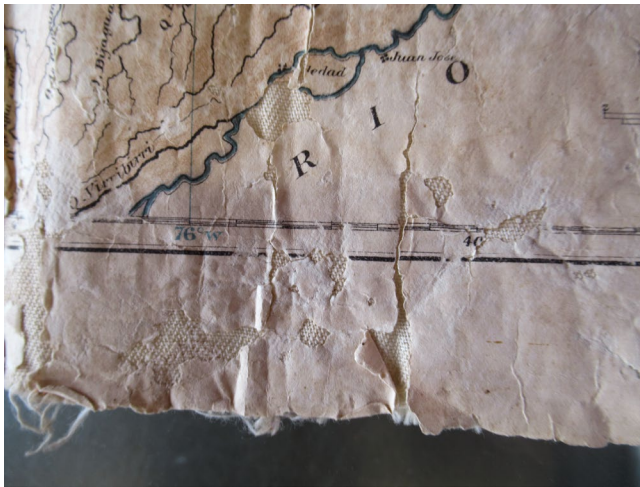
Figura 3. Rasgaduras.  
Imagen: Martha Cárdenas, ©AGN, 2020.

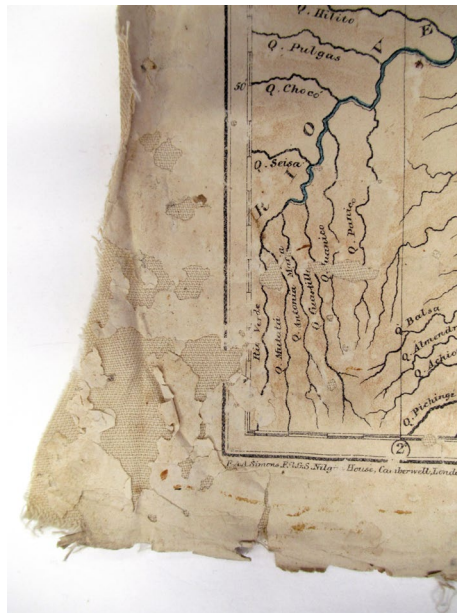
Figura 4. Faltantes estructurales y de información por ataque de insectos.  
Imagen: Martha Cárdenas, ©AGN, 2020.

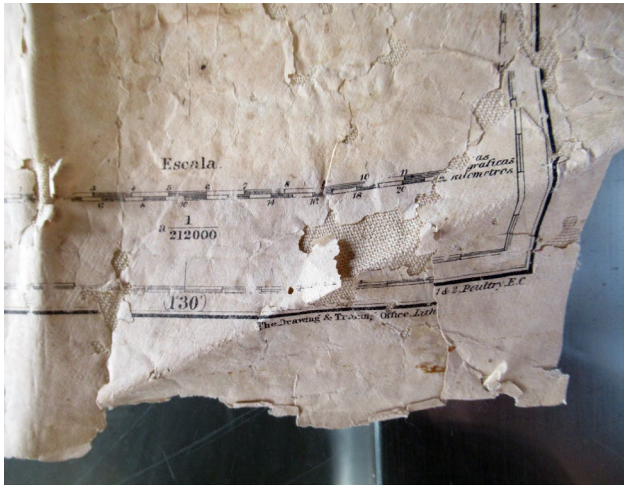
Figura 5. Abrasión superficial del soporte.  
Imagen: Martha Cárdenas, ©AGN, 2020.

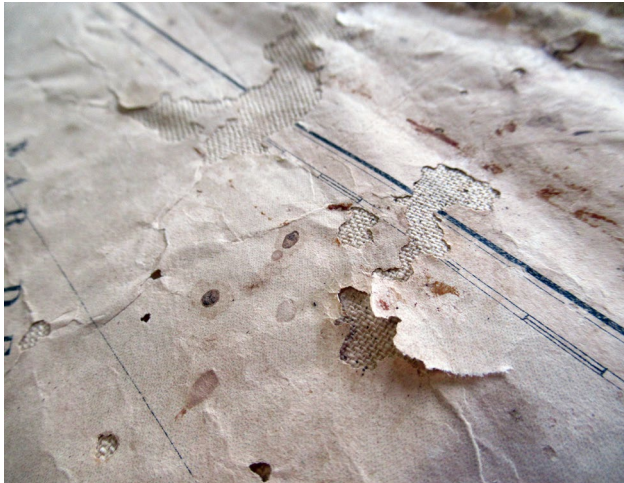
Figura 6. Manchas puntuales.  
Imagen: Martha Cárdenas, ©AGN, 2020.

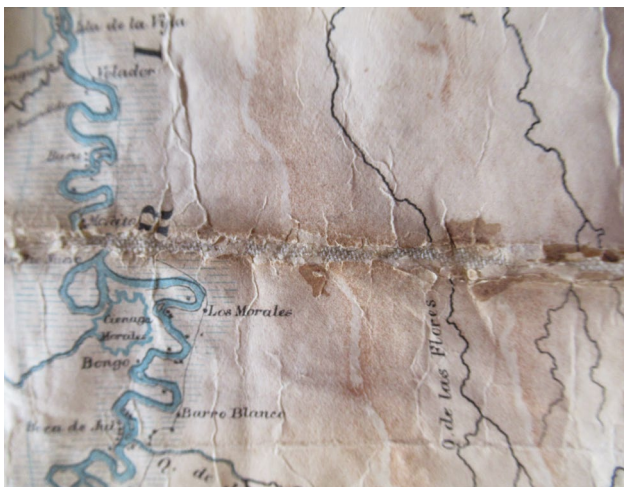
Figura 7. Desgaste del soporte  
en zonas de dobleces.  
Imagen: Martha Cárdenas, ©AGN, 2020.

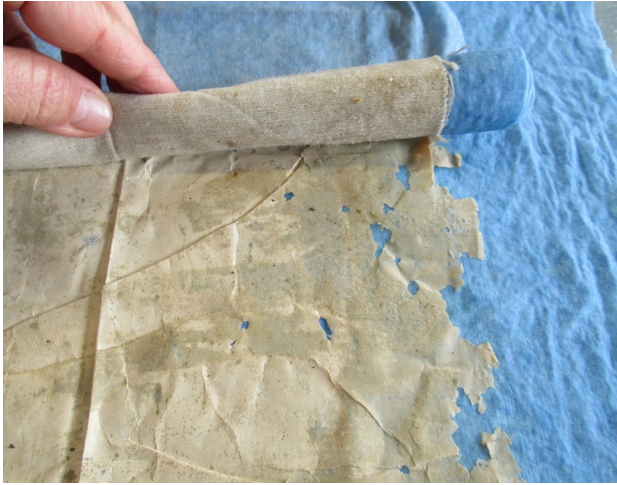
Figura 8. Eliminación del segundo soporte por humectación con Sontara®. Imagen: Martha Cárdenas. ©AGN, 2020.

Con el resultado previo de solubilidad se procedió a ablandar el adhesivo con humedad, ello se logró al dejar la obra entre dos láminas de Sontara® previamente humedecidas (figura 8). Se cubrió la superficie con una entretela para mantener la humedad al interior el tiempo necesario para solubilizar el adhesivo, aproximadamente dos horas, para lo que se verificó de manera constante la acción de la humedad sobre el adhesivo y la posibilidad de separar la tela. Al lograrlo, se retiró la tela, y enrolló con el Sontara® de la parte superior (figura 8), posteriormente se protegió con una entretela como soporte adicional para manipular, darle la vuelta a la obra y liberar el Sontara® ubicado en la parte inferior.

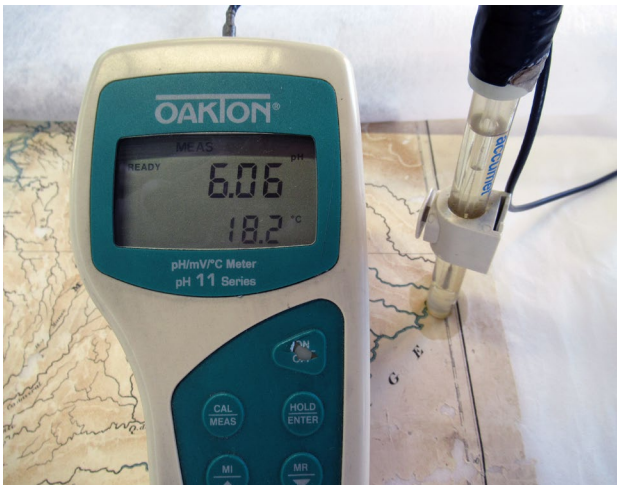
Figura 9. Medición del pH final de la obra. Imagen: Martha Cárdenas, ©AGN, 2020.

Ese tratamiento, además de contribuir a ablandar el adhesivo y retirar la tela, también facilitó remover suciedad consistente y acidez libre del soporte original, lo cual, se pudo verificar con la valoración final del pH del soporte 6.06 (figura 9), se consiguió elevar su valor en cerca de una unidad si se compara con la medición inicial de 5.2.

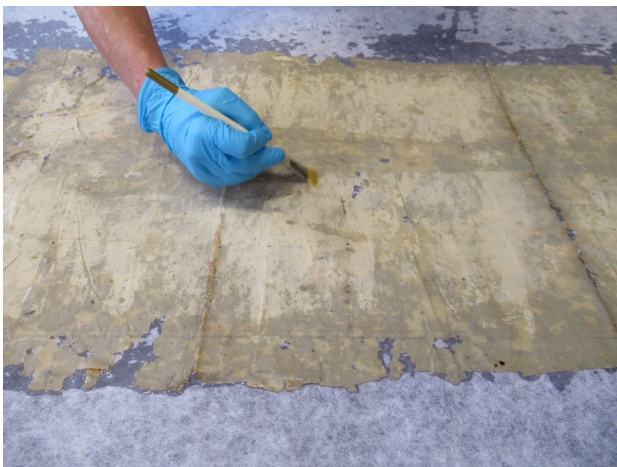
Figura 10. Lavado de la obra para remover residuos de adhesivo. Imagen: Martha Cárdenas, ©AGN, 2020.

Una vez separada la tela, se procedió a eliminar los residuos de adhesivo, dada la fragilidad del soporte, descrita anteriormente, y la capa de adhesivo que había sido aplicada de forma muy irregular, se optó por llevar a cabo un lavado en tina, de tal modo que el nivel del agua sólo quedara en contacto con la cara anterior de la obra y posibilitara retirar el adhesivo mediante limpieza puntual con pincel y un enjuague con aplicación de un ligero chorro de agua, hasta lograr la limpieza total de la superficie posterior del plano (figura 10).

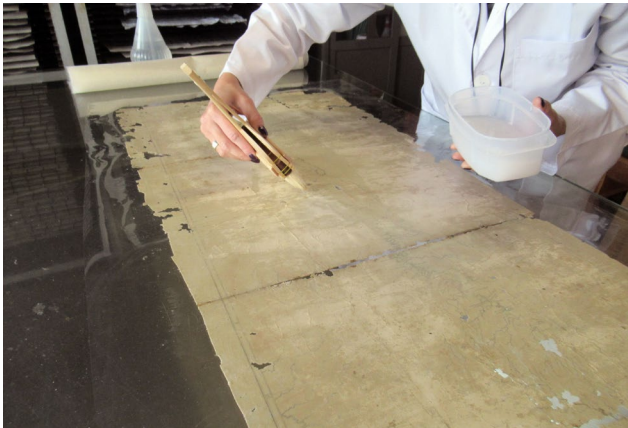
Figura 11. Recuperación de la planimetría del soporte y aplicación de almidón. Imagen: Martha Cárdenas, ©AGN, 2020.

Asimismo, combinamos y modificamos algunas de nuestras prácticas y procedimientos convencionales, con las técnicas japonesas e iberoamericanas que nos socializaron en el curso de México. De tal forma, invertimos el proceso, del siguiente modo: sobre una superficie rígida, para recuperar la planimetría del soporte, se dispuso la obra sobre una película de Mylar® de 50 µm de espesor, ello facilitó que, por humectación, el soporte se pudiera mover y deslizar con facilidad, lo que permitió corregir las irregularidades de la superficie. Después, con el nivel de humedad presente se aplicó sobre la obra una capa delgada y uniforme de almidón con la brocha *noribake* (figura 11), y sobre ésta se colocó el papel japonés, que se asperjó de forma ligera con agua antes de aplicar presión sobre el conjunto y adherir los dos soportes (figura 12).

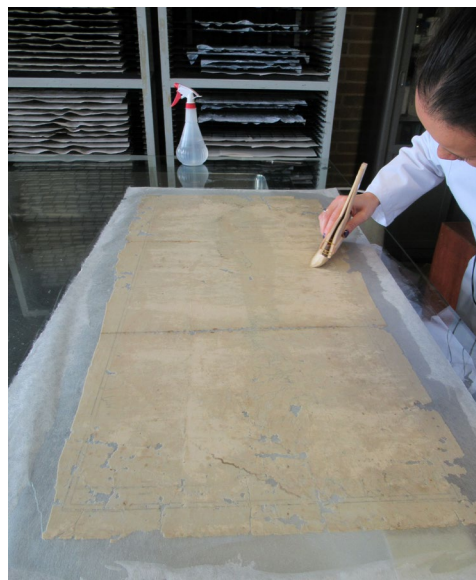
Figura 12. Adherencia del papel de doblaje sobre la obra. Imagen: Martha Cárdenas, ©AGN, 2020.

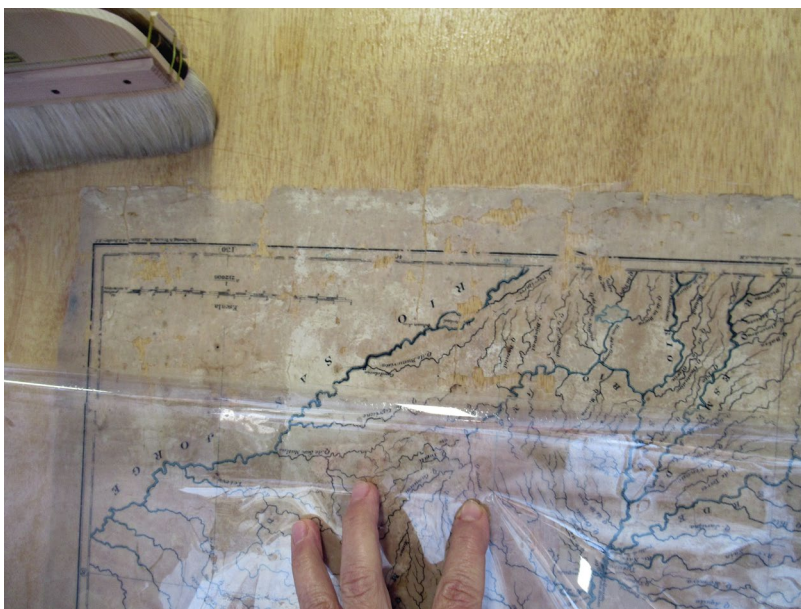
Figura 13. Secado de la obra sobre tablero de madera. Imagen: Martha Cárdenas, ©AGN, 2020.

Trasladamos la obra levantándola con la película de Mylar®, mencionada líneas arriba, sobre un tablero de madera pulido y cubierto con una capa de barniz hidrófugo, esa superficie la teníamos en la entidad y la acondicionamos para replicar las técnicas de secado de obras, simulando el método del *karibari* japonés, el cual propicia el secado de las obras por tensión. Una vez dispuesta la obra sobre la superficie, con el papel japonés en contacto con la madera, se separó de manera paulatina el Mylar® para adherir el margen sobrante de ese papel a la tabla (figura 13).

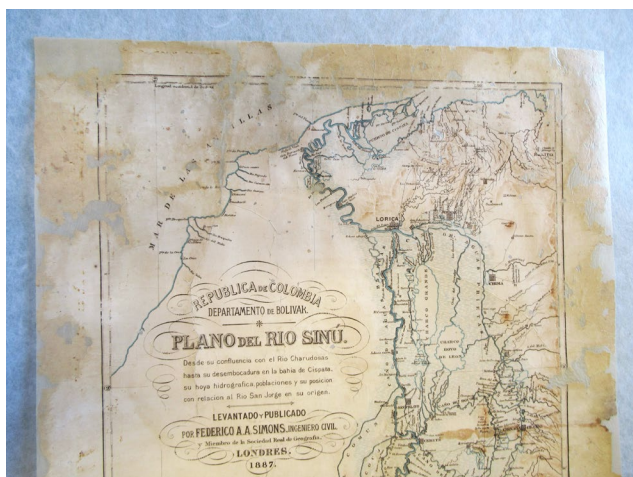
Figura 14. Detalle final de la obra después de injertos.  
 Imagen: Martha Cárdenas, ©AGN, 2020.

Una vez seca la obra, se separó de la tabla con ayuda de una espátula metálica, desde los bordes, y con el fin de asegurar la estabilidad del soporte. Posteriormente, se llevó a cabo la reintegración de lagunas mediante la aplicación de injertos sobre los faltantes más grandes, y pulpa de papel, sobre los faltantes pequeños y fisuras. Se utilizó papel japonés *tengujo* de 18 g/m<sup>2</sup>, color crudo, y Klucel® G al 2.5 % en etanol (96 %) como adhesivo, ello, para no aportar humedad al soporte y mantener el plano de la obra (figura 14).

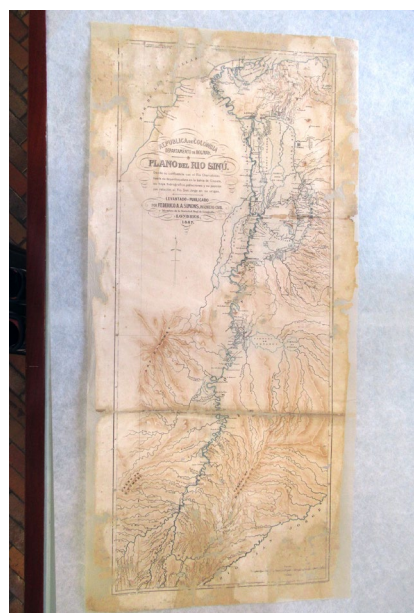
Figura 15. Obra después de proceso.  
 Imagen: Martha Cárdenas, ©AGN, 2020.
