Supervisión de la restauración de los retablos de la virgen de Guadalupe y de la virgen del Rosario en la iglesia de Santa Prisca y San Sebastián, Taxco de Alarcón, Guerrero

Restauradora Claudia Alejandra Sánchez Gándara

CENTRO INAH GUERRERO

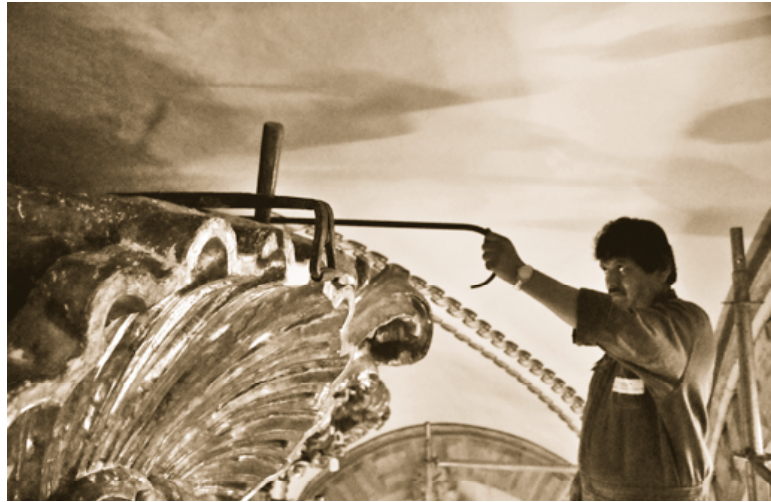
Alejandra Bourillón. *Detalle de la devolución del plano por medio de tensores metálicos, Santa Prisca y San Sebastián, Taxco de Alarcón, Guerrero.*

En este proceso fue muy importante el trabajo multidisciplinario entre especialistas de la Coordinación Nacional de Conservación del Patrimonio Cultural, en especial del ingeniero arquitecto Pedro Espino y el restaurador Gonzalo Fructuoso quienes, junto con los restauradores del proyecto, definieron la estrategia a seguir para regresar el retablo a plomo.

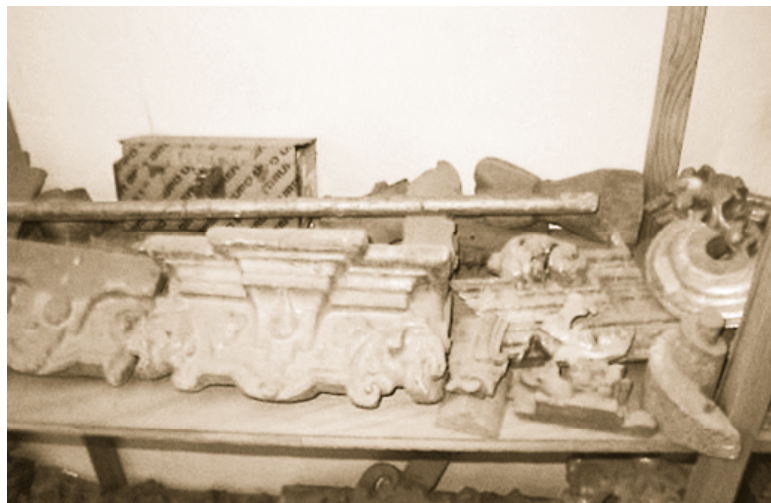
Claudia A. Sánchez G. *Bodega de la Sacristía de Santa Prisca y San Sebastián, Taxco de Alarcón, Guerrero.*

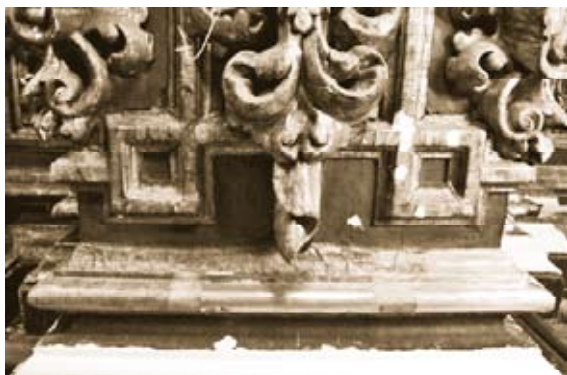
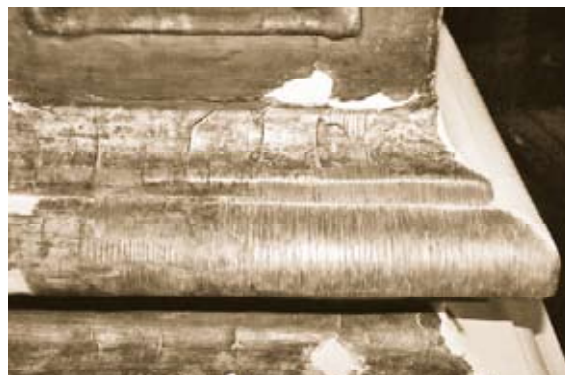
Alejandra Bourillón. *Detalle de reintegración de dorados, aplicación de bol, aplicación de oro y aplicación de micas, Santa Prisca y San Sebastián, Taxco de Alarcón, Guerrero.*

La reintegración de dorados en el resto del retablo se hizo utilizando la técnica de rigattino y puntillismo y en las zonas bajas, reposición con hoja de oro abrasionado que permitió la integración visual en el retablo por el brillo metálico característico

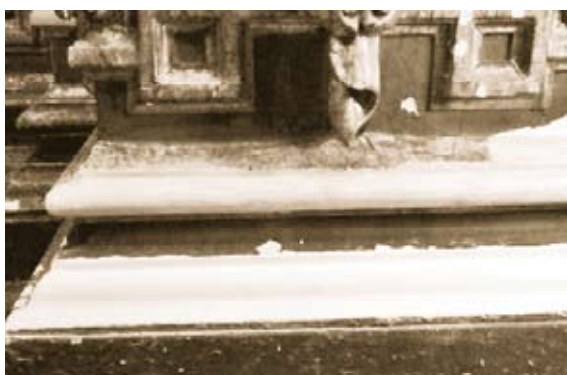
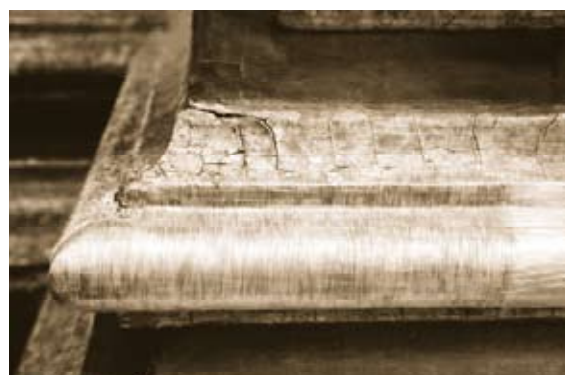
Alejandra Bourillón. *Detalle de reintegración de dorados, aplicación de bol, aplicación de oro y aplicación de micas, Santa Prisca y San Sebastián, Taxco de Alarcón, Guerrero.*
