Restauración del mueble y del conjunto escultórico del órgano del evangelio de la Catedral de la Ciudad de México, en 2007 y 2008.

José Roberto Ramírez Vega

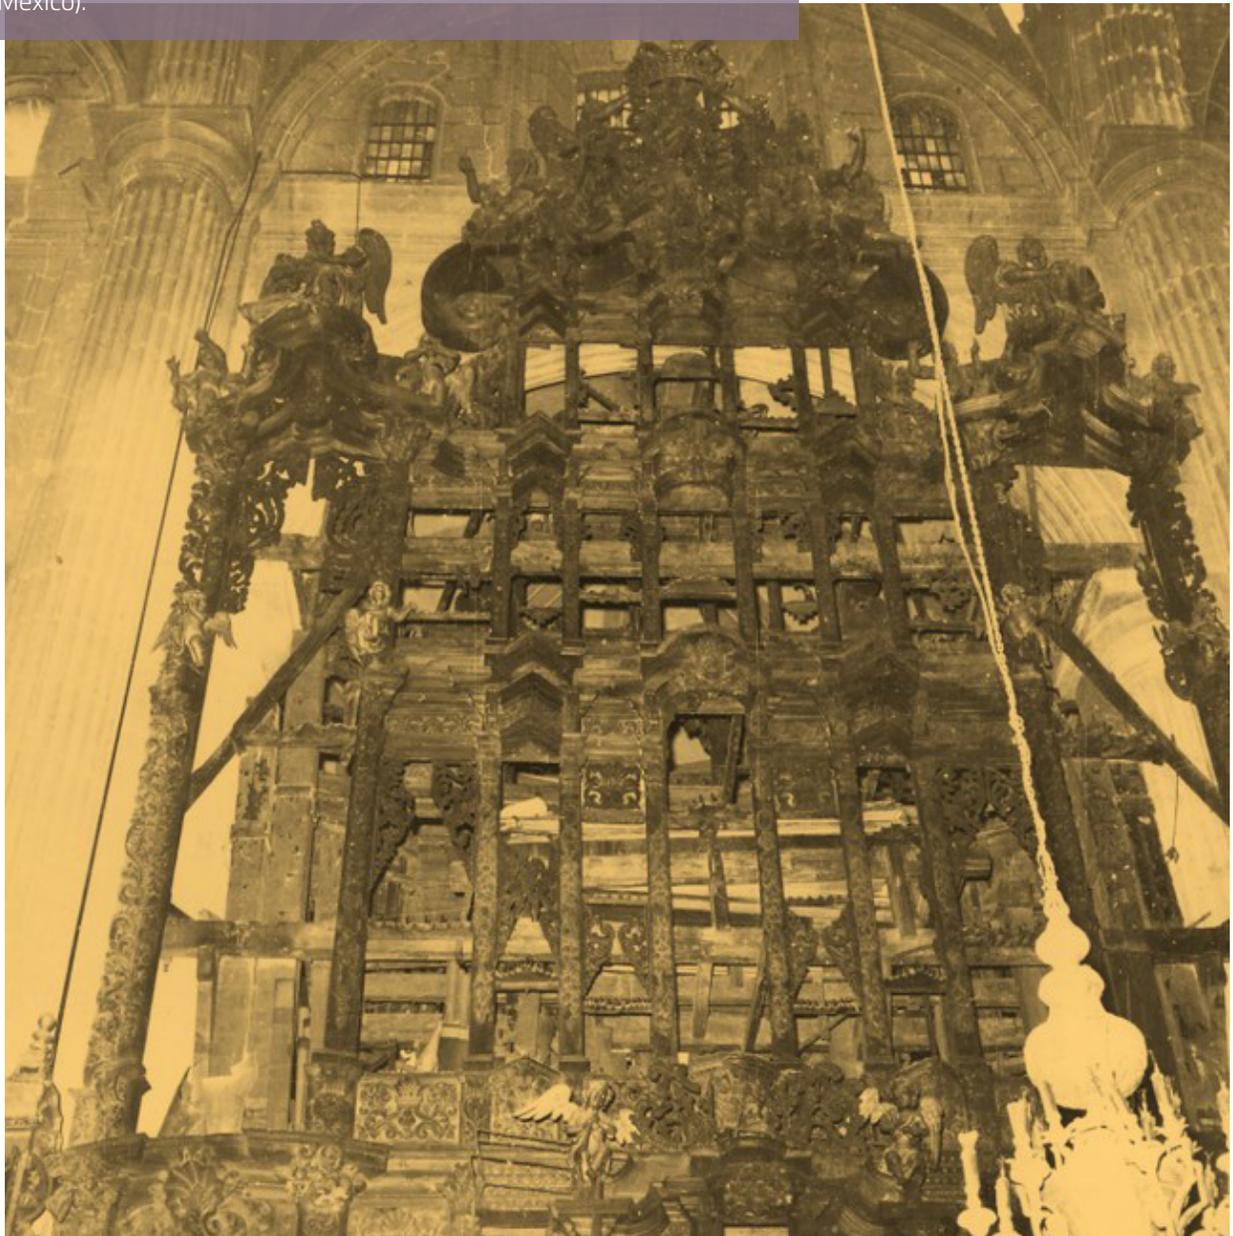
Figura 1. Órgano del evangelio después del incendio sin los tubos (Cortesía: Fototeca de la Coordinación Nacional de Conservación del Patrimonio Cultural, CNCPC, 1975, México).

Debido a que el fuego se propagó del altar del Perdón al órgano del evangelio por el flanco sur de la fachada del coro, este sufrió más daño que el de la epístola; en aquel se carbonizó el remate de la fachada del coro y, por supuesto, el altorrelieve de la Virgen María, el ángel custodio y un ángel músico del flanco sur. Una vez limpia esta fachada, podía observarse que la superficie de la madera estaba carbonizada en el extremo sur, y que el ennegrecimiento disminuía gradualmente hacia el centro, quedando el flanco norte prácticamente con el color de la madera.

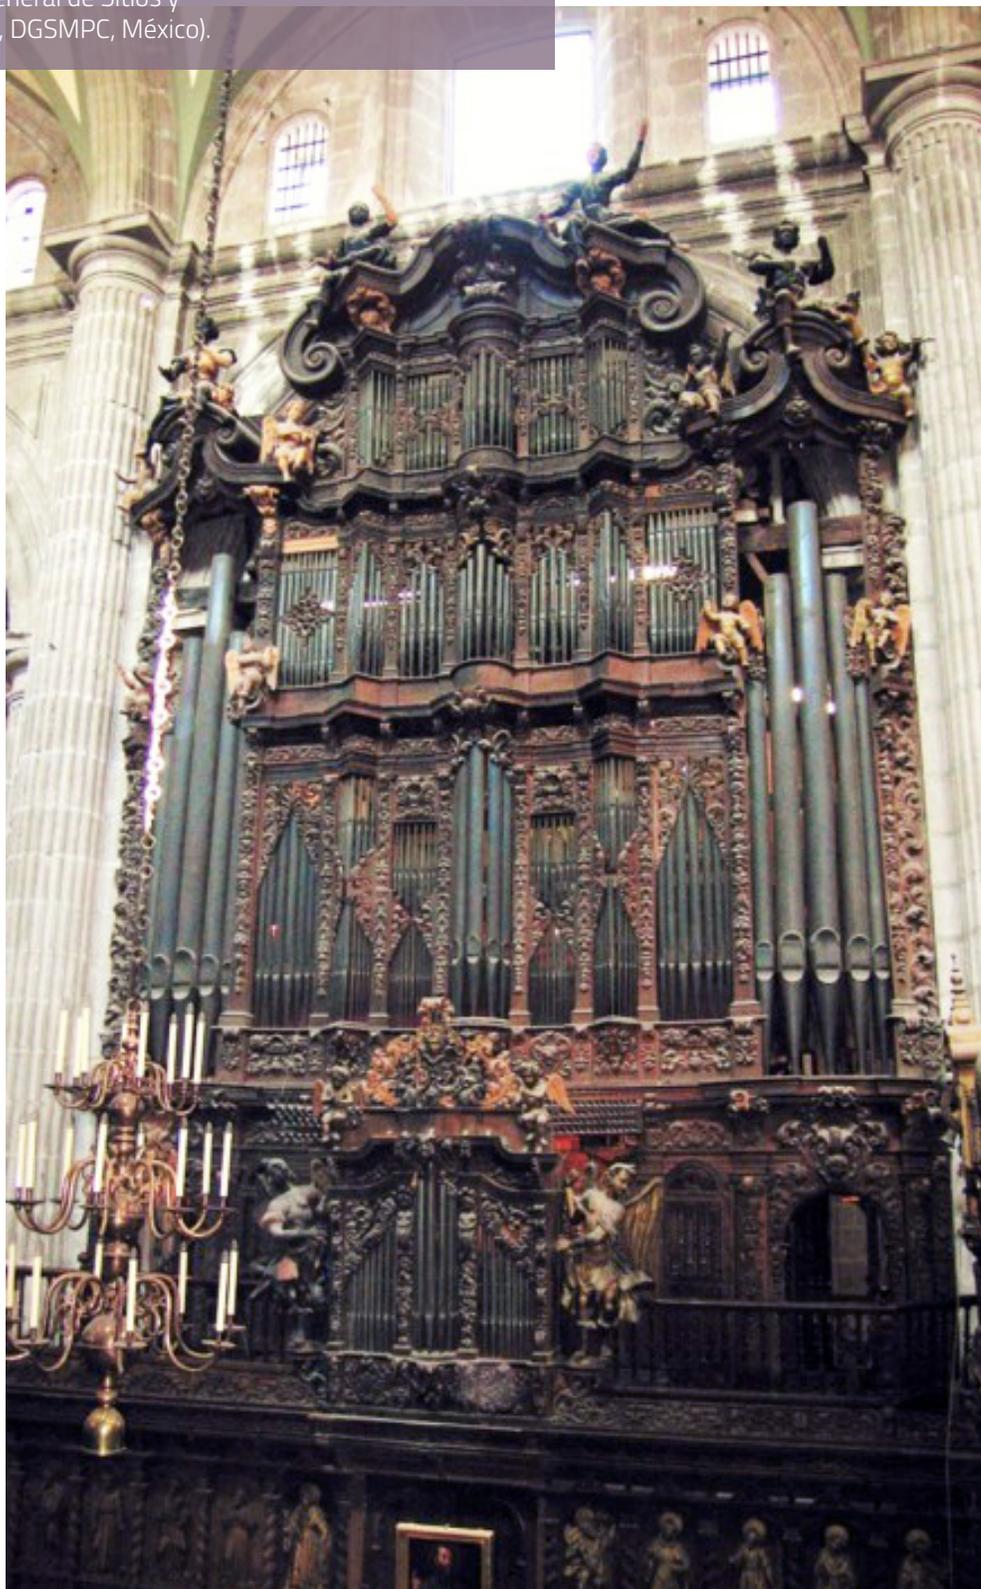
Sin embargo, al hacer la revisión detallada del mueble, se observaron tres problemas importantes: a) el flechado¹⁰⁴ de las vigas de sustento de las fachadas del coro y de la nave, en el

Figura 2. Fachada del coro del órgano del evangelio en el 2007 (Fotografía: Roberto Ramírez, 2007; cortesía: Proyecto de restauración del órgano del evangelio, Dirección General de Sitios y Monumentos del Patrimonio Cultural, DGSMPC, México).

nivel del órgano mayor; *b*) el desplome de 14 cm de la cadereta hacia el coro, y *c*) el desplome del remate, que se había repuesto, de la fachada del coro.

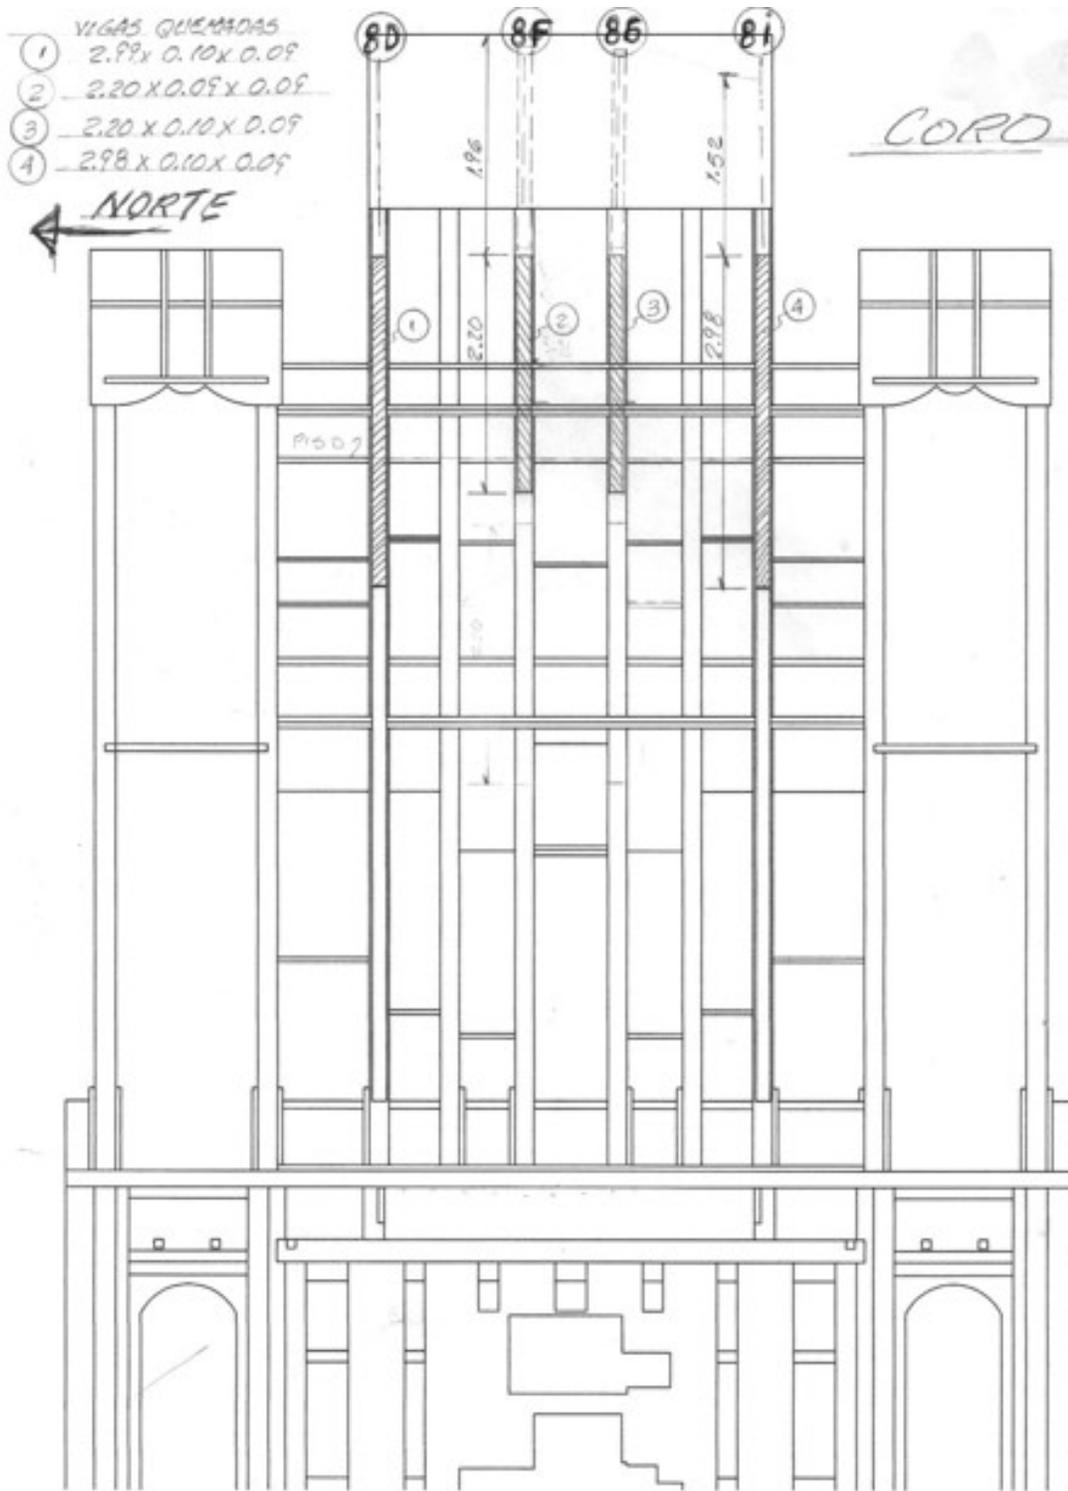
Las vigas situadas en el nivel del órgano mayor cargaban más de 50% del peso de las fachadas del mueble, lo cual provocó su flechamiento. Para reemplazarlas habría sido necesario apuntalar las dos fachadas homogéneamente, para evitar esfuerzos diferenciales, y aun así las vigas de reemplazo tenderían a flecharse a mediano plazo. Ante este riesgo, se prefirió redistribuir las cargas, colocando en el nivel superior de la estructura seis vigas que recibieran el peso de los remates de ambas fachadas y de los correspondientes conjuntos escultóricos de este nivel —los más pesados, por cierto—. Las seis vigas se apoyan sobre las gualdras¹⁰⁵ de este nivel, las cuales no tienen una carga significativa.

Figura 3. Esquema de la carga que recibe la viga del órgano mayor (Dibujó: Miguel Cruz, 2007; cortesía: Proyecto de restauración del órgano del evangelio, Dirección General de Sitios y Monumentos del Patrimonio Cultural, DGSMPC, México).

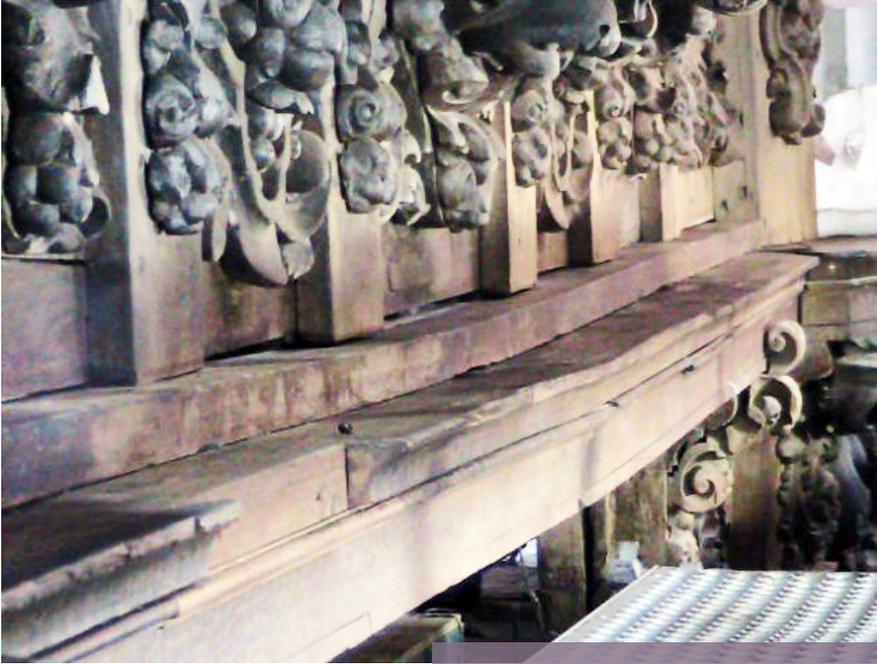
Figura 4. Viga flechada del órgano mayor en la fachada del coro (Fotografía: Roberto Ramírez, 2007; cortesía: Proyecto de restauración del órgano del evangelio, Dirección General de Sitios y Monumentos del Patrimonio Cultural, DGSMPC, México).

Las vigas flechadas se conservaron con los siguientes tratamientos: se inyectaron las grietas con resina epóxica, se contraflecharon con gatos hidráulicos de botella y se reforzaron con clavacotes de 1 1/2" colocados en diagonal.

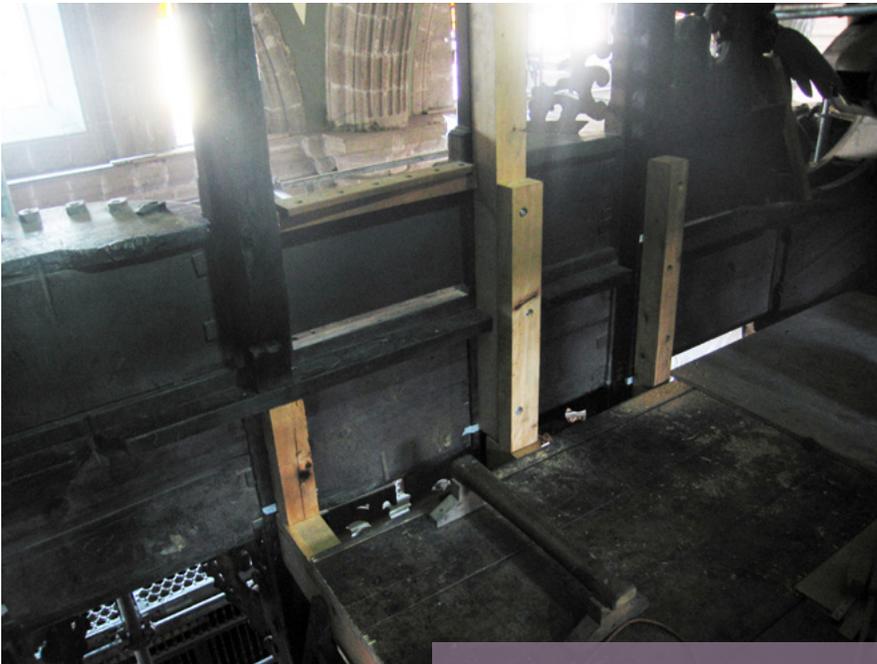
Figura 5. Distribución del peso de las fachadas en vigas apoyadas en las gualdras de la estructura (Fotografía: Roberto Ramírez, 2007; cortesía: Proyecto de restauración del órgano del evangelio, Dirección General de Sitios y Monumentos del Patrimonio Cultural, DGSMPC, México).

La cadereta está soportada en dos gualdras: la exterior, a la cual está atornillado el barandal, estaba girada; se corrigió el giro. Sobre estas están colocadas siete vigas que soportan el nivel de la cadereta. La viga central de la cadereta, que estaba trozada, se sustituyó, y se colocaron tres vigas de apoyo de la cadereta para compensar las vigas recortadas que no alcanzaban a soportarla (véanse figuras 3, 4 y 5).

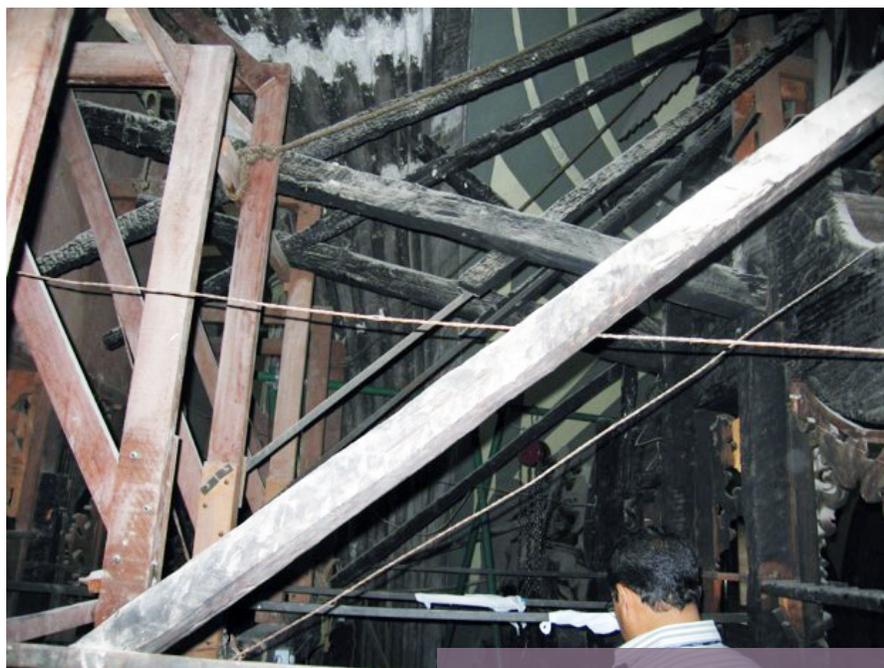
Cuando se colocó el nuevo remate, se cortaron para sujetarlo cerca de 2 m de longitud de seis postes de la fachada, y se armaron unas escuadras que, por su disposición, en lugar de funcionar como elementos de contravolteo, propiciaron el volteo (en el 2007 presentaba un desplome hacia el frente de aproximadamente 25 centímetros).

Figura 6. Sustitución inadecuada del sistema de sujeción original de los remates del órgano del evangelio (Fotografía: Roberto Ramírez, 2007; cortesía: Proyecto de restauración del órgano del evangelio, Dirección General de Sitios y Monumentos del Patrimonio Cultural, DGSMPC, México).

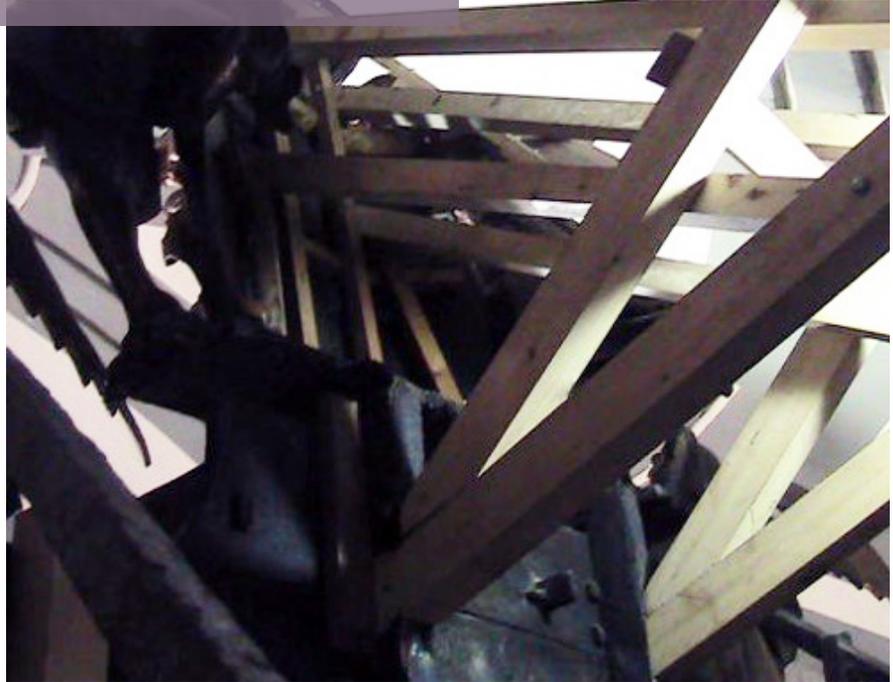
Figura 7. Reposición del sistema original de sujeción y troquelado de los remates del órgano (Fotografía: Roberto Ramírez, 2007; cortesía: Proyecto de restauración del órgano del evangelio, Dirección General de Sitios y Monumentos del Patrimonio Cultural, DGSMPC, México).

Medimos el plomo del remate de la fachada de la nave y nos sorprendió que prácticamente mantenía su verticalidad. Por consiguiente, propusimos —y fue aceptado— retirar el sistema de sujeción a base de escuadras del remate de la fachada del coro y reponer el sistema original, de contravolteo de los remates de las fachadas, reponiendo incluso la longitud original de las piernas recortadas y el sistema original de los troqueles o apoyos al arco y a la gualdra central.

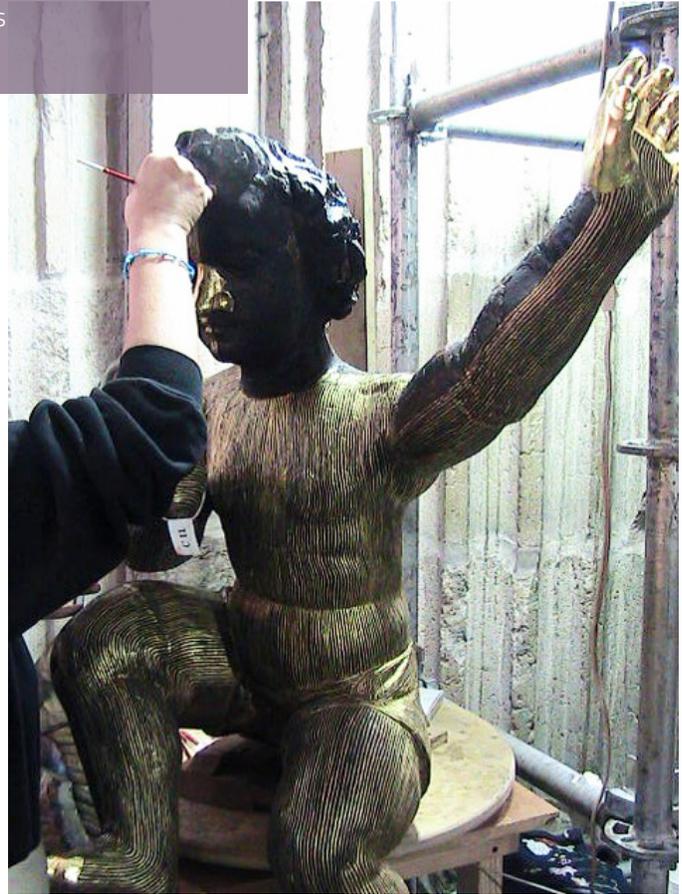
Figura 8. Reintegración cromática de una escultura carbonizada y con reposición de faltantes (Fotografía: Roberto Ramírez, 2007; cortesía: Proyecto de restauración del órgano del evangelio, Dirección General de Sitios y Monumentos del Patrimonio Cultural, DGSMPC, México).

1. Se preservaron las formas escultóricas y ornamentales que presentan superficies carbonizadas, consolidándolas con Paraloid B-72 al 8 y 10% en xilol. En los casos de las esculturas, se reintegraron con colores al barniz y mica, con la técnica de *tratteggio*.

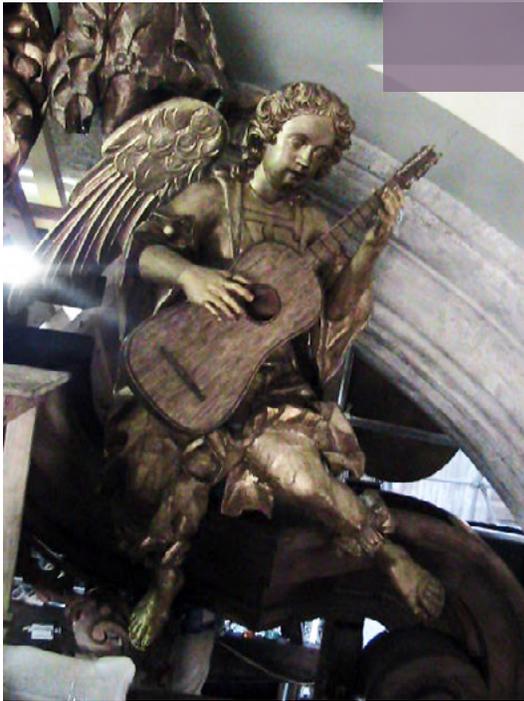
Figura 9. Escultura con reposición de brazos adecuados para tañer la vihuela (Fotografía: Roberto Ramírez, 2007; cortesía: Proyecto de restauración del órgano del evangelio, Dirección General de Sitios y Monumentos del Patrimonio Cultural, DGSMPC, México).

En las esculturas repuestas y en las esculturas a las que se les repusieron sus brazos, o solamente las manos, en una intervención anterior, se les practicaron cambios en estas, en los antebrazos y los brazos, con la finalidad de ajustarlos a la representación de la ejecución del instrumento musical que, según consideramos, le correspondía en cada caso.

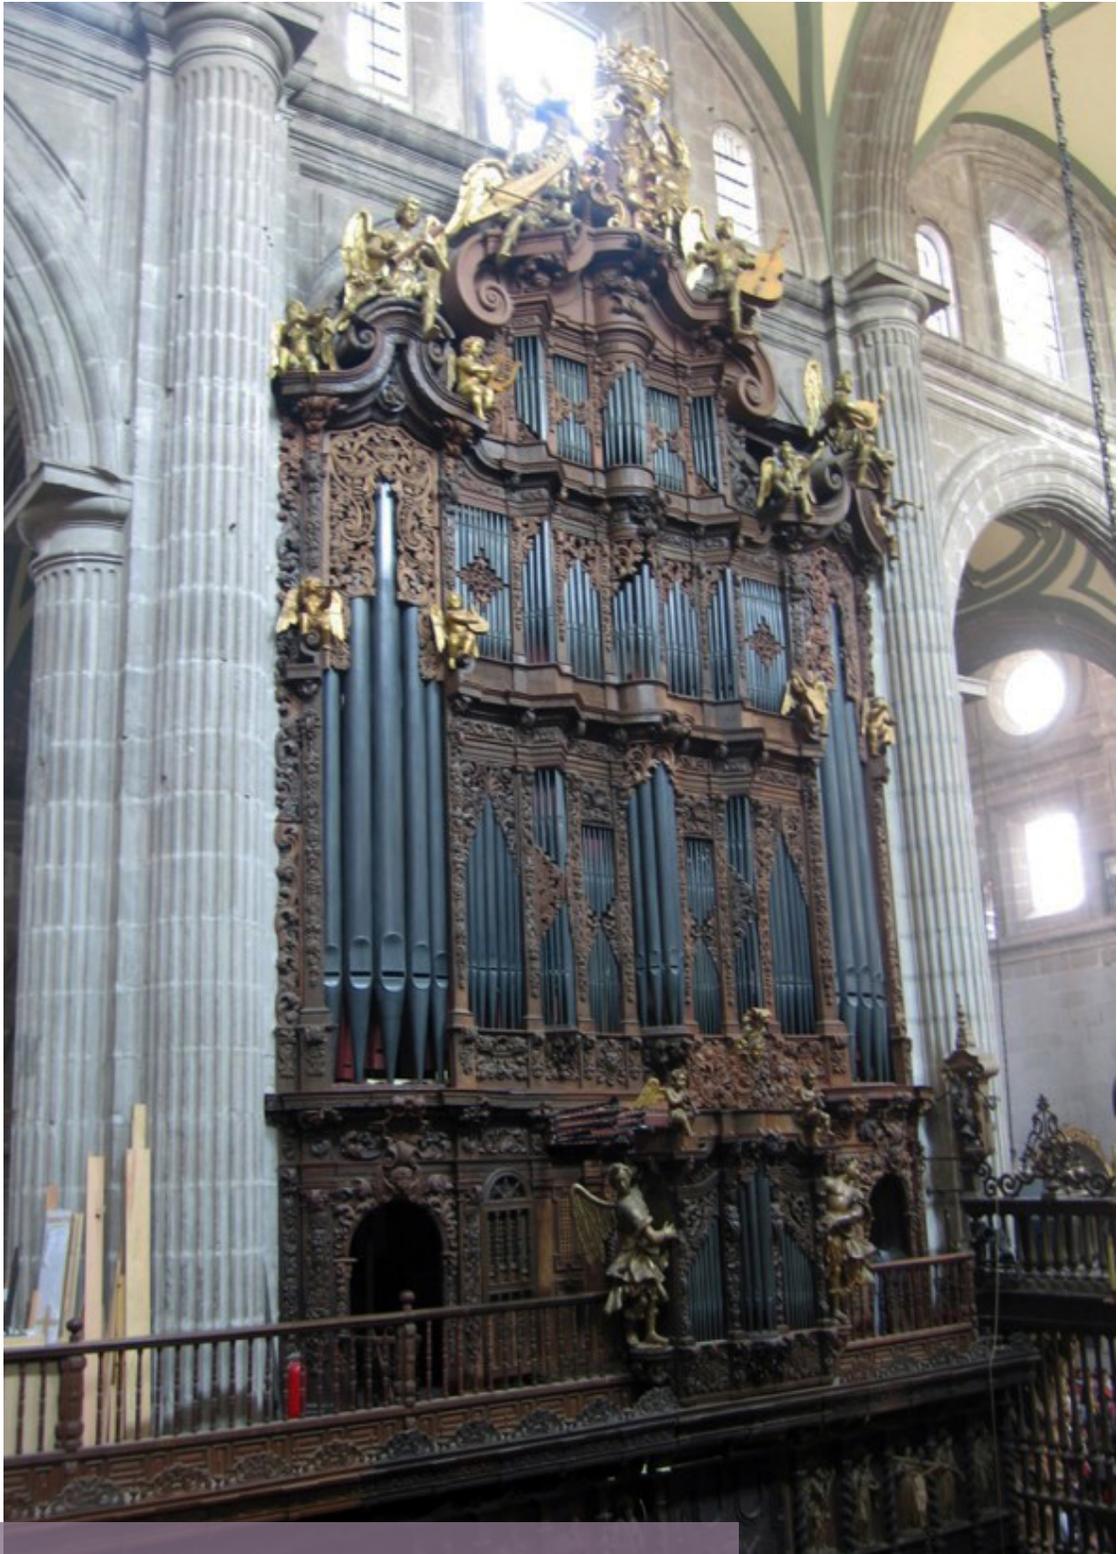
Figura 10. Vista frontal final de la fachada del coro del órgano del evangelio (Fotografía: Roberto Ramírez, 2007; cortesía: Proyecto de restauración del órgano del evangelio, Dirección General de Sitios y Monumentos del Patrimonio Cultural, DGSMPC, México).
