CONSERVACIÓN DE UN OBJETO
ASIÁTICO PROCEDENTE
DE LA LAGUNA DE GUERRERO
NEGRO, BAJA CALIFORNIA, MÉXICO

• *Katia Perdigón Castañeda* • *Manlio Favio Salinas Nolasco* •
José Luís Ruvalcaba Sil • *Helena Calvo del Castillo* •

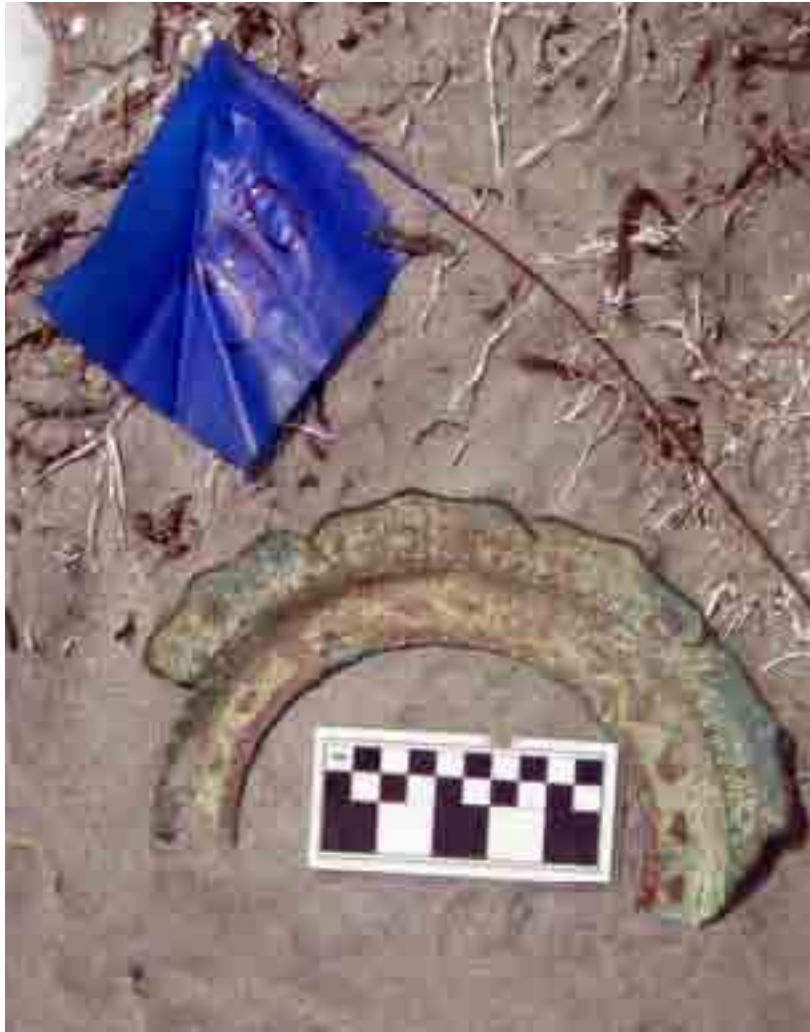
FIGURA 1. Hallazgo del objeto metálico en las dunas. Guerrero Negro, Baja California, Agosto de 2003.

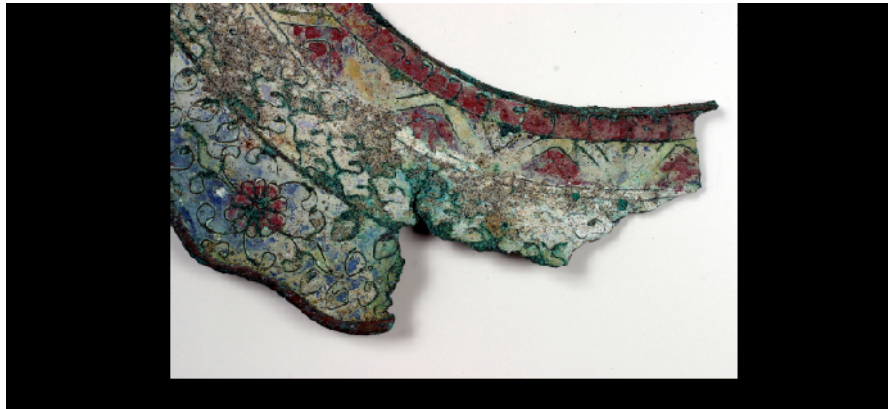
Acercamiento, que muestra los diseños geométricos fitoformes y borde.

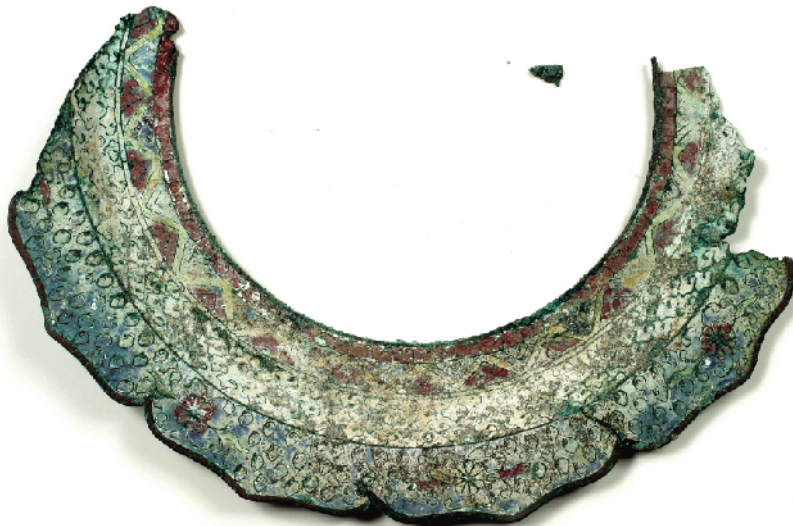
FIGURA 2. Anverso del objeto, en el que se observa las

La pieza está incompleta, se desconoce el porcentaje de pérdida material, es posible que se trate de un marco. Presenta arena adherida, polvo, oscure-

cimiento generalizado en zonas metálicas con mayor énfasis en la zona posterior, así como oxidación generalizada del metal de base y de las celdillas del embutido. Se observaban dos fisuras en ambos extremos de una cresta, así como un elemento suelto en uno de los extremos. Todo ello como resultado del contexto de su hallazgo (Figuras 3 y 4).
