# LA RESTAURACIÓN DE LA OBRA MURAL EL HOMBRE Y LA NATURALEZA DE MÉXICO DE KIYOSHI TAKAHASHI DEL INSTITUTO NACIONAL DE NEUROLOGÍA Y NEUROCIROLOGÍA “MANUEL VELASCO SUÁREZ”

ANA LIZETH MATA DELGADO

MARGARITA LÓPEZ FERNÁNDEZ

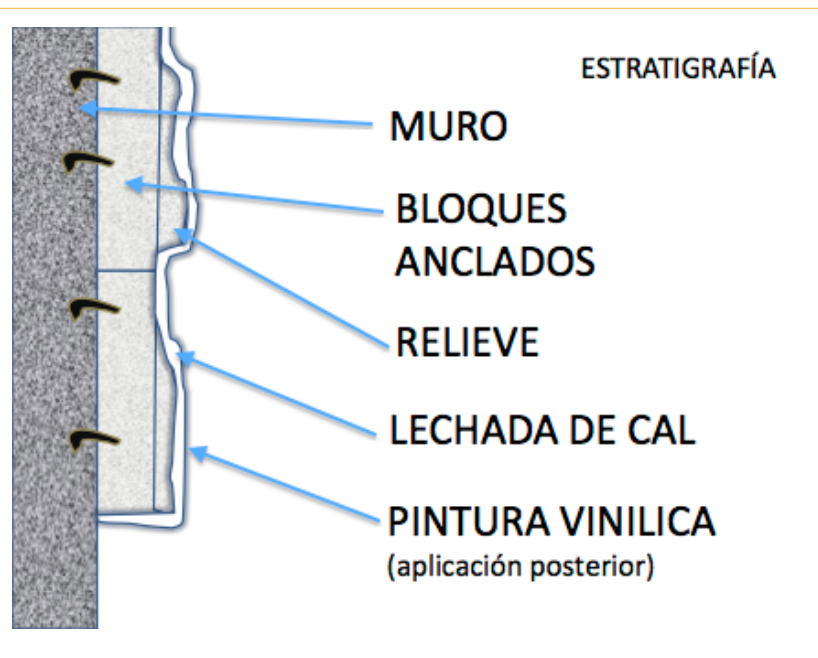
En la obra de Takahashi se observaron, en primer lugar, los bloques de concreto reforzado adosados al muro del edificio y sobre ellos dos capas que forman los relieves: un aplanado grueso y uno más fino. Para soportarlos se usó varilla de acero, cemento blanco y agregados inorgánicos de diferente tamaño de grano. Sobre el segundo aplanado, una delgada capa de cal muy delgada y fragmentada; sobre ésta, varias capas de color blanco con características distintas a la de cal: un material sintético. La capa de cal y estos últimos estratos en conjunto fungían como acabado del mural.

**Figura 2.** Esquema de la estratigrafía general identificada a partir del reconocimiento *in situ*.

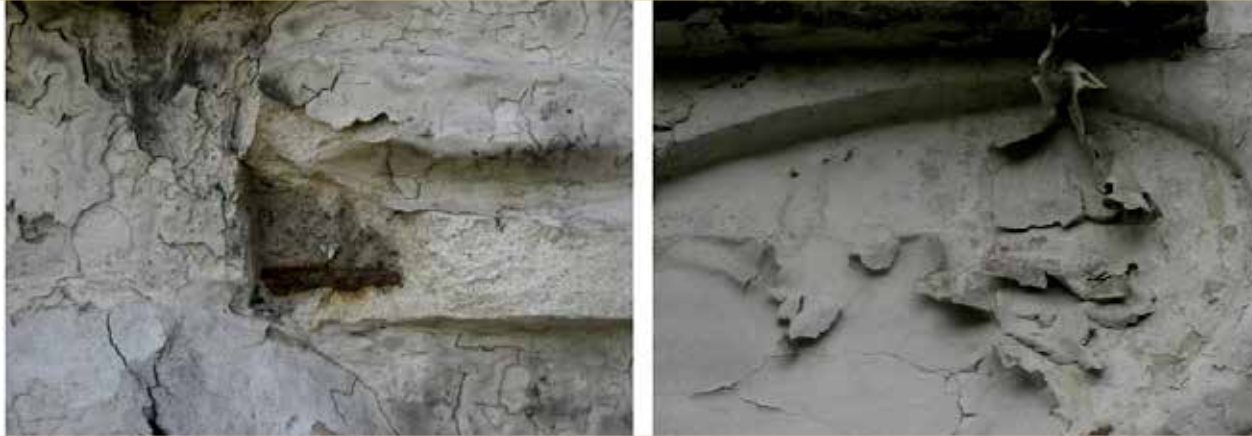
En cuanto a la condición material, las principales causas de deterioro del mural fueron de origen intrínseco. La técnica de manufactura y los materiales constitutivos resultaron ser los principales responsables de la alteración negativa. Desde su creación, las varillas de acero que funcionaron como alma y soporte de los relieves fueron recubiertas con muy poca cantidad de mortero. Esta situación generó una inestabilidad estructural desde su producción. Ante la presencia de la humedad, se dio la corrosión de los elementos metálicos y se produjeron reacciones químicas que las afectaron. Esto promovió a su vez la fractura de los morteros, generándose grietas y disgregación de los aplanados. (Del Río et al. 2011: 9-11).

Las varillas que quedaron expuestas a la intemperie continuaron oxidándose, fracturando aún más los relieves; generaron manchas en la superficie blanca y produjeron interrupciones en las formas del mural (ENCRYM 2010: 17).

los otros componentes de los relieves, resultó afectada por otras causas de deterioro del mural: las de origen extrínseco. Esta dinámica de alteración se debe principalmente a los factores ambientales y a la actividad humana presente en la historia de esta obra. Aunque el mural presentaba algunos efectos de deterioro como manchas oscuras de productos de combustión y aisladas colonias de microorganismos, éstos no impactaron significativamente en el estado de conservación. El problema principal fue producido por las aplicaciones de pintura vinílica sobre la capa de lechada de cal.

Este producto sintético promovió que la fina capa de lechada se craquelara y disgregara, perdiéndose casi en su totalidad. Esto se deriva de las diferentes características de los materiales. La lechada compuesta por carbonato de calcio forma una capa cristalina, mientras que los materiales sintéticos forman una película plástica. La pintura vinílica se adhirió a la de lechada y ante las condiciones ambientales sufrió escamación y exfoliaciones, desprendiéndose junto con la delgada capa de cristales de carbonato. Las escamas y desprendimientos de la pintura vinílica cubrie-

**Figura 4.** Detalles del deterioro ocasionado por la corrosión de las varillas y el desprendimiento de las capas de pintura vinílica.

ron un gran porcentaje del mural, generando interrupciones visuales y distorsión de los relieves, afectando severamente la lectura de las escenas (Del Río et al. 2011: 9-11).

La propuesta de intervención para el mural de Takahashi se centró en los dos problemas igualmente graves para su conservación: la inestabilidad estructural de los relieves y las interrupciones en la lectura del discurso del mural a partir de los desprendimientos de las capas de pintura vinílica (Figura 4).

Se decidió que el proceso de resane y ribeteo de las zonas afectadas por este proceso de deterioro sería la mejor solución. Con base en los análisis y el estado de la obra, se optó por mezclas de morteros elaborados con cemento blanco y polvo de mármol en distintas proporciones y con tamaños de grano similares a las dos capas de aplanados originales. Estos materiales son completamente afines con el original y han sido utilizados en otros casos de intervención con buenos resultados. Se trataron las zonas de faltantes, reponiendo aquellos relieves que podían reconstruirse a partir de la evidencia de su forma y constitución (Del Río et al 2011: 17-25).

Para el tratamiento de las capas vinílicas se tomó una decisión que, aunque drástica, se consideró la más adecuada para la condición del mural: se decidió eliminar las capas de pintura sintética tomando en cuenta que fueron agregadas a la obra y no forman parte de su estructura original, la han alterado negativamente y son causa de la distorsión de las escenas. Trató de conservarse lo más posible lo que quedaba estable de la lechada de cal. La eliminación se dio a partir de una remoción mecánica usando bisturí y cepillos de plástico. También se realizó una limpieza con agua-canosol, con agua-alcohol y, en aquellas zonas más adheridas, con papetas con acetona. Estas sustancias no afectan a la lechada de cal y son efectivas para la remoción de la vinílica.

Por último, se aplicó en toda la superficie de la obra una nueva capa de lechada de tal forma que se cubrieran los relieves, protegiéndolos y confiriendo al mural un acabado similar al que el autor le dio originalmente. Se seleccionó una cal apagada (hidróxido de calcio) y de alta calidad para asegurar que al aplicarla y en contacto con el bióxido de carbono del aire reaccionara generando la capa cristali-

na de carbonato de calcio que resulta estable y resistente. Para lograr la consistencia adecuada de la lechada y un grosor similar al que originalmente tenía este recubrimiento, se trabajó sistemáticamente con brochas de pelo suave, cubriendo totalmente la obra, esperando a que la capa fraguara para evaluarla y hasta entonces aplicar una segunda capa (Del Río et al. 2011: 17-25).
