LAS ESCULTURAS DE CONCRETO ARMADO DE LA “RUTA DE LA AMISTAD”

ESTADO DE CONSERVACIÓN

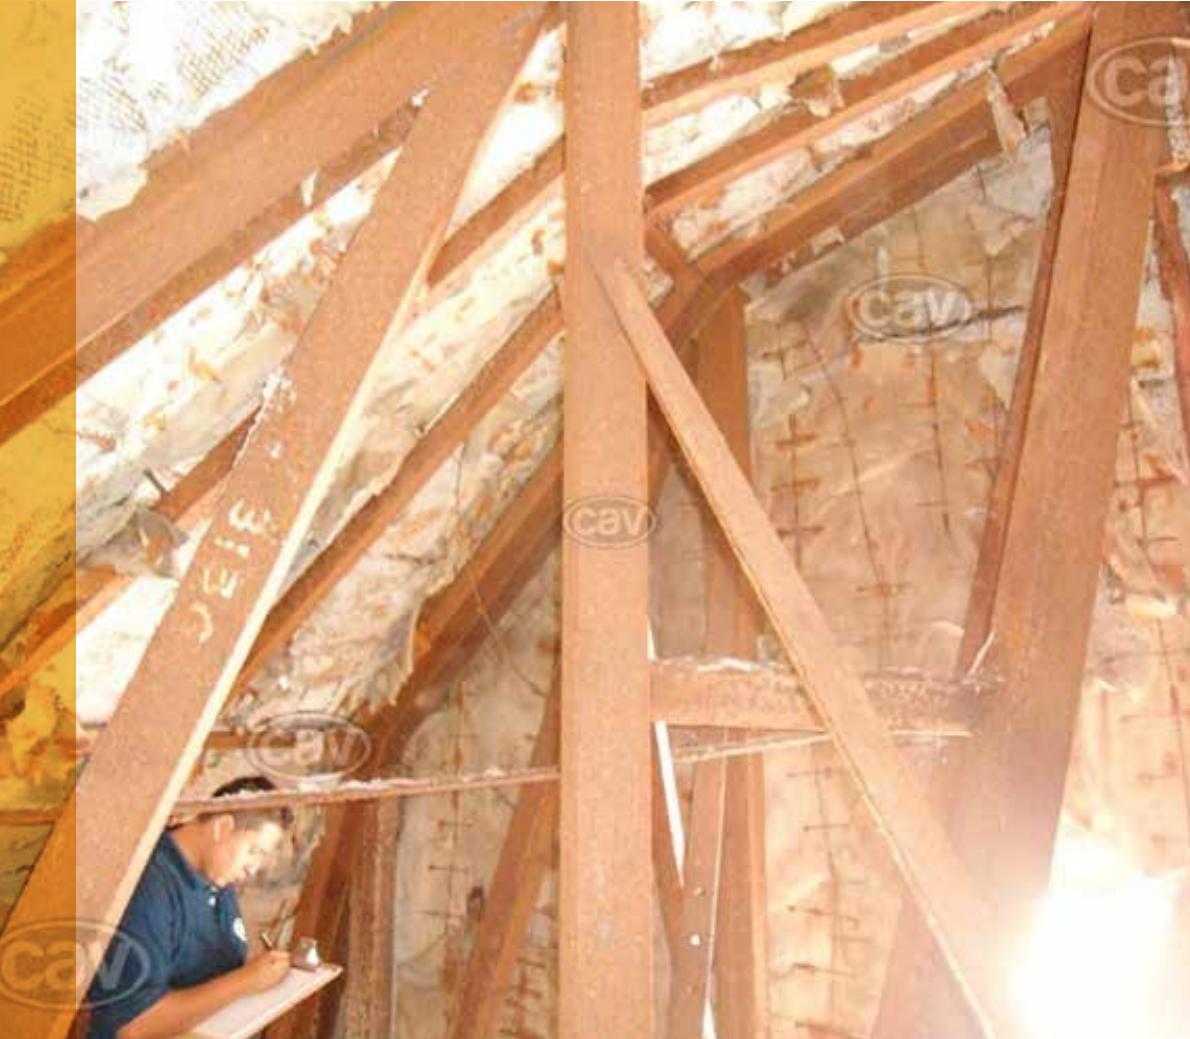
Figura 4. Esferas. Interior de la escultura.

colado, con lo que se localizaron los puntos de apertura de calas donde no se afectara la estructura principal de las esculturas, realizando el registro fotográfico y documental de cada una de ellas para su análisis (Figura 4).

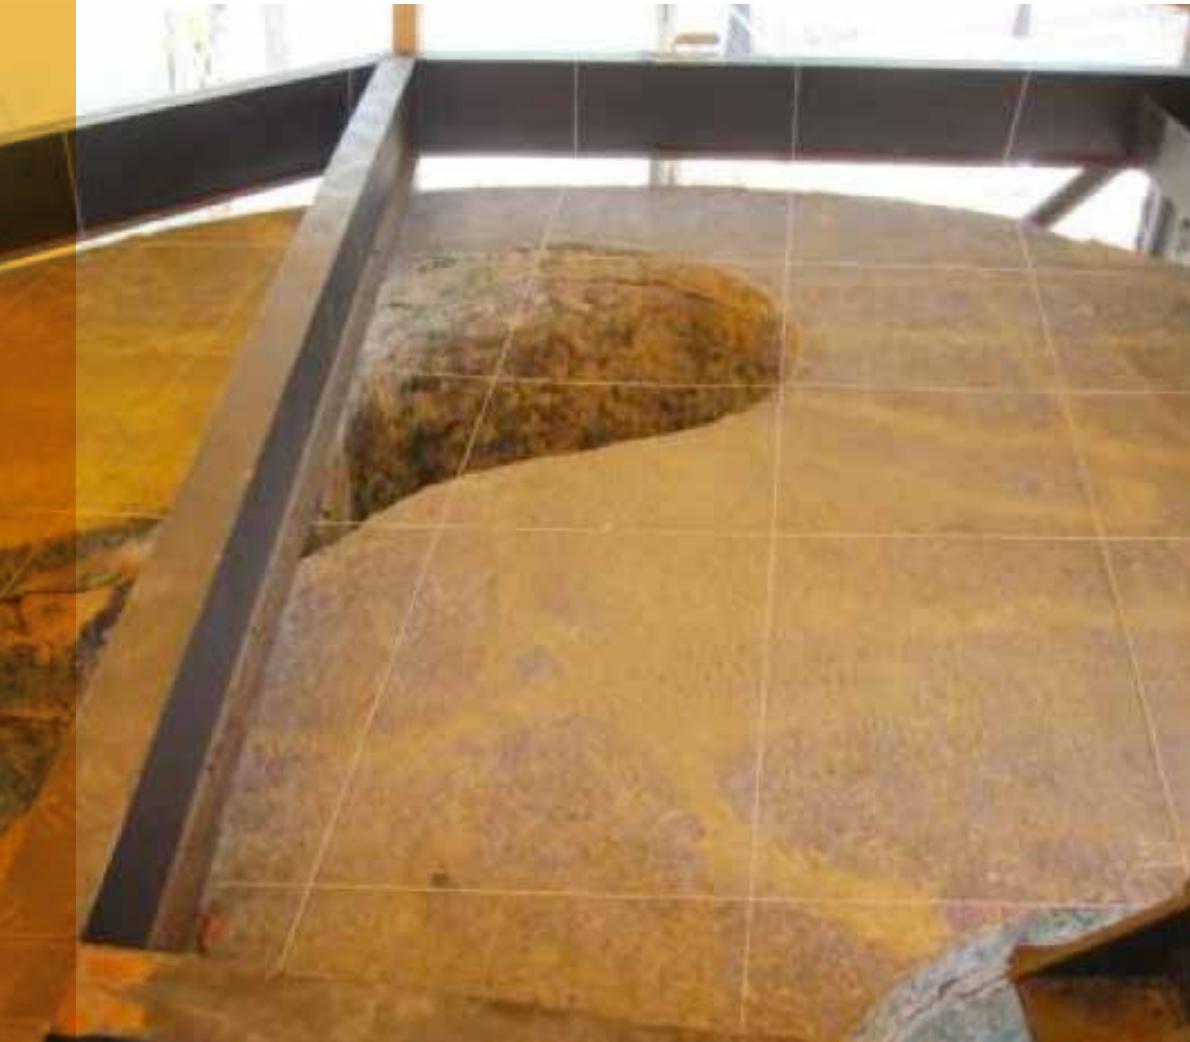
Figura 5. El Ancla. Retícula sobre la superficie de la escultura.

Para conocer la extensión y profundidad de la carbonatación se usó el método tradicional *in situ* con un indicador de fenolftaleína, en una retícula de barrenos acorde a la geometría de cada escultura y con una profundidad de 3.5 cm. (Figura 5).

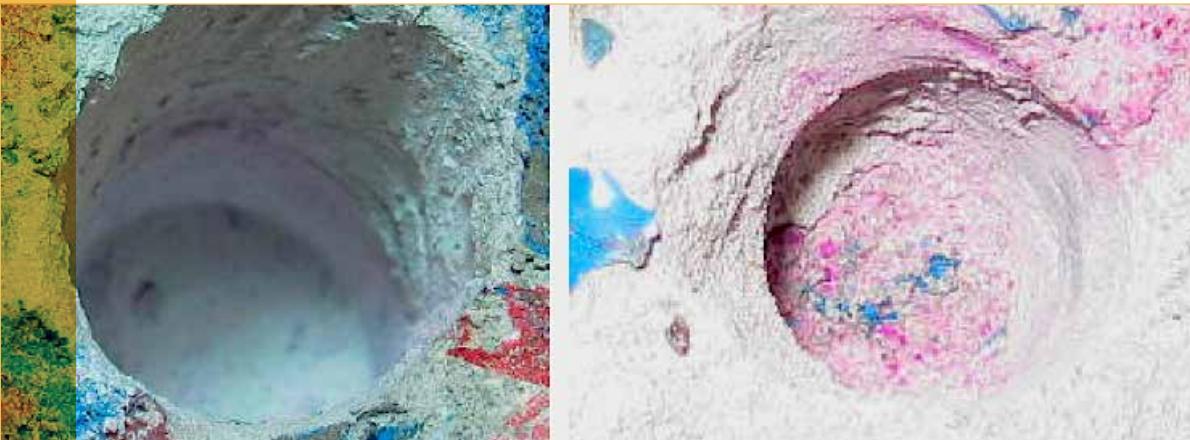
Los resultados de laboratorio indicaron que las esculturas tienen en promedio una carbonatación en el 95% del total de su superficie con 2.0 cm de profundidad promedio. En la literatura encontramos que el proceso de carbonatación normal en un concreto de buena calidad debe ser del orden de 1.00 mm al año (Vidaud 2012: 6-12). Si se toma en cuenta esta relación en un concreto con 43 años de creación, se lle-

Figura 6. El Ancla, pruebas de carbonatación.

Sin embargo, aunque los resultados son diferentes en cada escultura, es en “El Ancla” en la que encontramos mayor grado de carbonatación (Figura 6,7). Sólo en este caso, el acero estructural sí presentaba un proceso de corrosión muy avanzado (Figura 8).

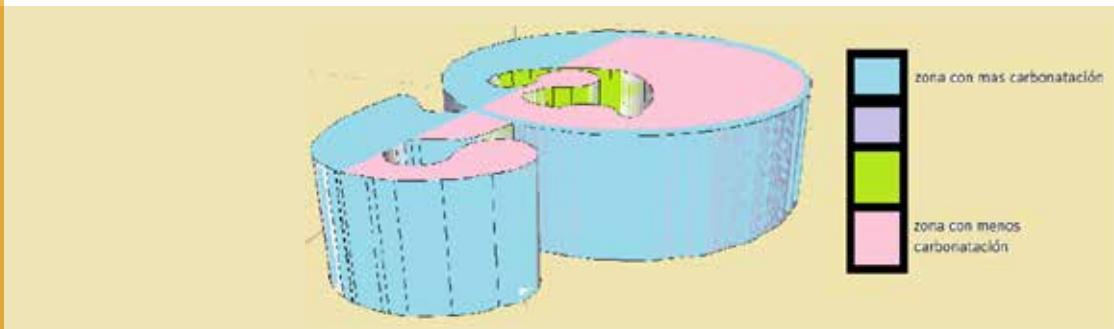
Figura 7. El Ancla, distribución de carbonatación.

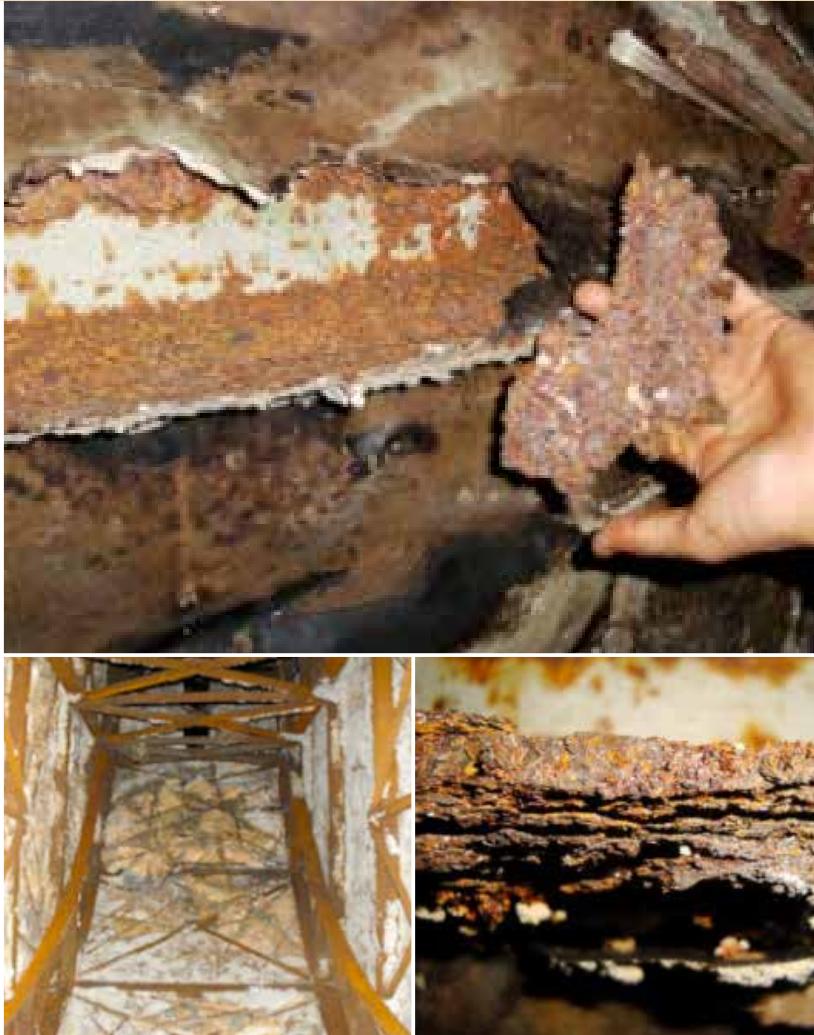
Esta escultura en particular se encontró con menos refuerzo en el concreto, es decir, con poco armado, lo que ocasionó que la superficie estuviera muy agrietada, la carbonatación muy acelerada y la corrosión del acero muy avanzada. A pesar de la carbonatación del concreto, la corrosión encontrada en el acero expuesto³ en todas las demás

Figura 8. El Ancla. Deterioro de metal expuesto.

carbono, el nivel de oxidación en el metal embebido, en la mayoría de las esculturas intervenidas no tuvo una afectación estructural, salvo en el caso de “El Ancla”, en la que por el grado de corrosión sí llegó a hacer necesaria la sustitución de algunas piezas que forman la estructura metálica para evitar un fallo estructural en la distribución de cargas.⁴

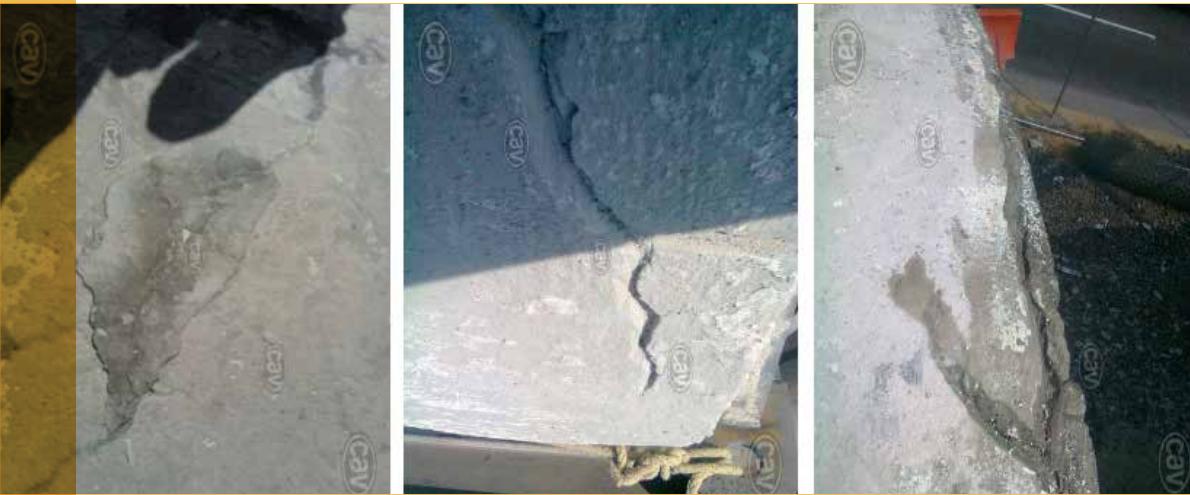
Figura 9. Esferas. Concreto Superficial.

Con las calas realizadas y el análisis microscópico de algunos cortes estratigráficos, se localizaron pinturas de diferentes materiales, resanes de concreto sobre capas pictóricas y otros recubrimientos con cargas de arena y cemento. La presencia de diversas capas de pintura de diferentes naturalezas (además de grafiti), causó que cada una de éstas actuara de manera desigual ante la humedad, el sol y los gases contaminantes, con lo que se crearon diversas fisuras y craqueladuras que contribuyeron a exponer el concreto exterior ante estos mismos factores, acelerando su proceso de degradación (Figura 9, 10).

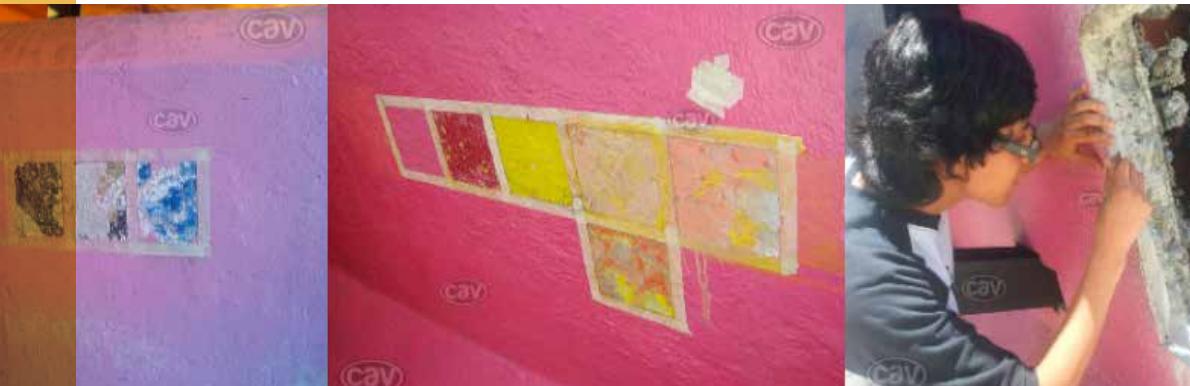
Figura 10. Tres Gracias. Recubrimientos pictóricos.
