RESTAURACIÓN DEL DOMO DEL PATIO PRINCIPAL DE LA ACADEMIA DE SAN CARLOS

XIUTEZCA GARIBALDI GARCÍA

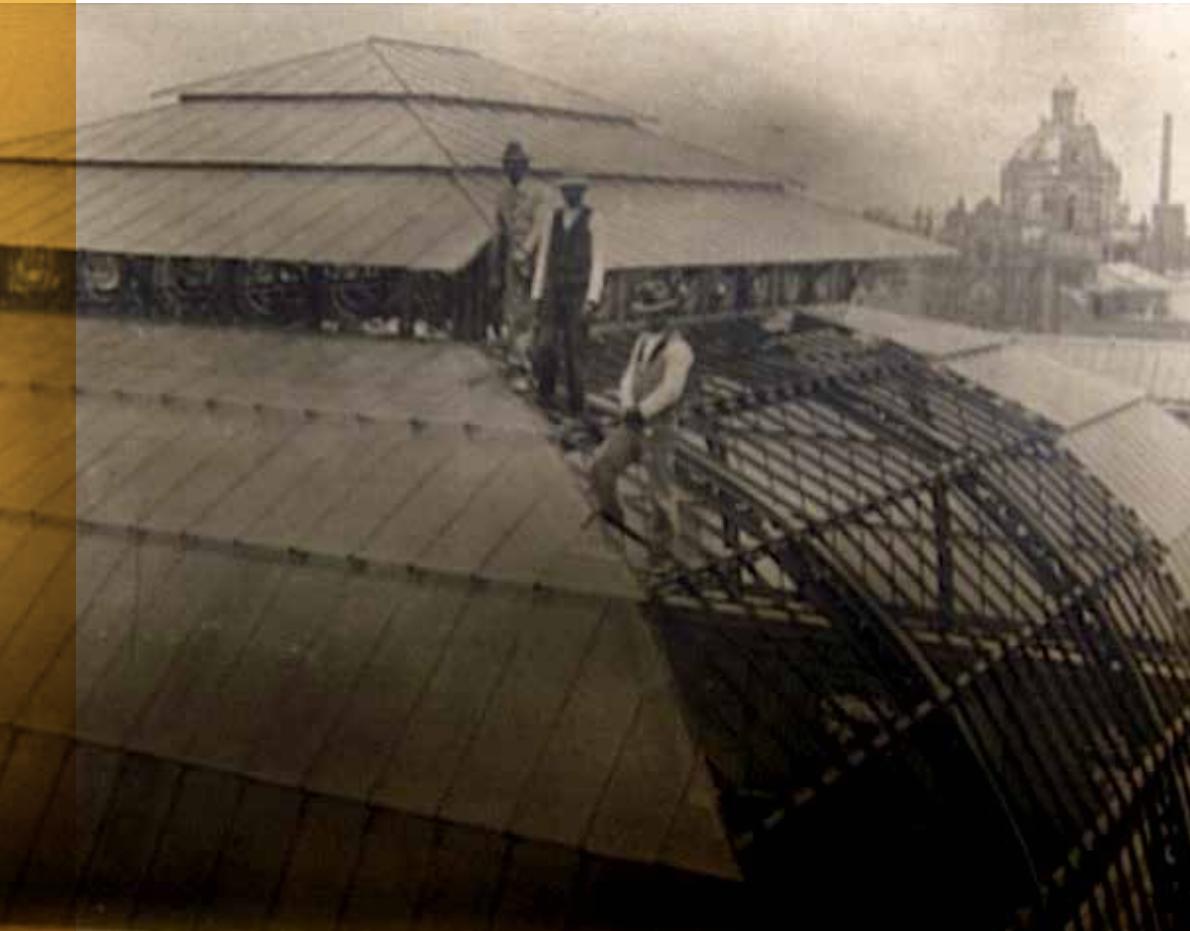
Figura 4. Imagen que muestra con claridad los dos cuerpos que conforman la estructura domo, la parte baja resuelta en armaduras curvas que se concentran en el anillo de compresión y la cubierta superior con diseño de cuatro aguas. 1913. Colección ENAP/ UNAM (Archivo Gráfico de la Academia de San Carlos. Imagen 08-666726, 2009).

1. Aplicación de una segunda capa de pintura en la estructura (antes de 1950)
2. El cambio de vidrios originales por vidrios de fábrica actual de cuatro tipos (después de 1960) (Figuras 4 y 5)

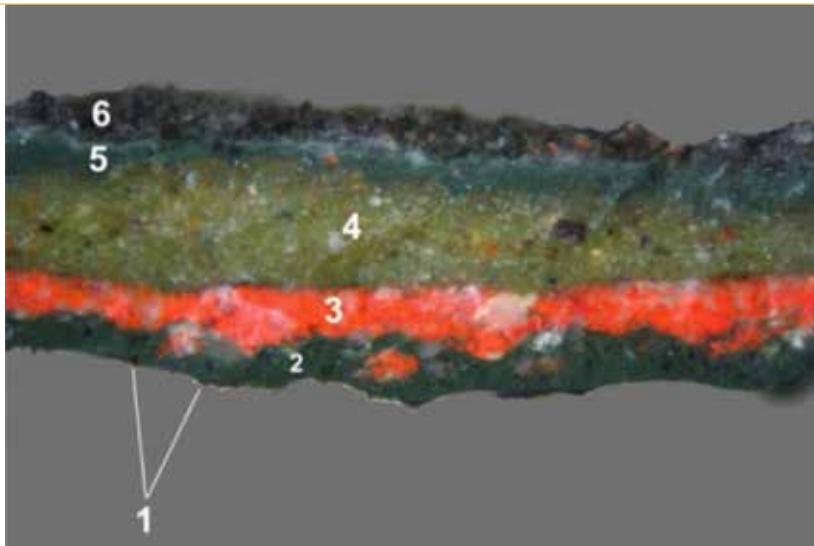
Se realizaron calas estratigráficas en los recubrimientos del metal, capas anticorrosivas y pinturas, para identificar cuántos y cuáles materiales conforman y cubren al metal. De manera preliminar, y a simple vista, se registró una capa de color rojo bermellón (Figura 6).

Esta muestra se obtuvo de la Nervadura 1 - sección 3.

Figura 6. Fotomicrografía realizada en microscopio óptico 50 X de la estratigrafía pictórica.

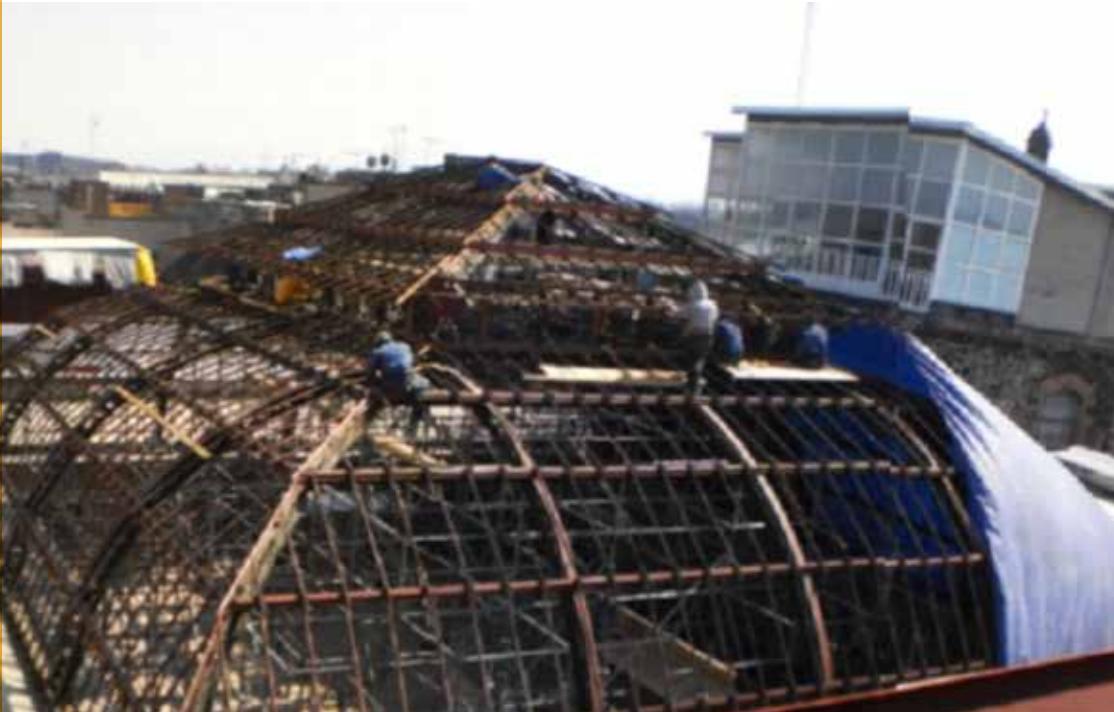
Figura 7. Domo de la academia de San Carlos durante la intervención. Fotografía de X. Garibaldi, 2011.

Como se pudo ver, en el caso de la estructura principal del domo de la Antigua Academia de San Carlos, la finalidad de la intervención es eliminar los productos de corrosión activos, pasivar aquellos que no se puedan retirar y aplicar una capa de protección que inhiba la acción del ambiente sobre el metal para proteger el bien cultural. Para el caso de la estructura portante, la propuesta de intervención es retirar la totalidad de los materiales que lo recubren, es decir, pintura, mastiques y primario hasta llegar al metal en blanco para poder realizar una limpieza profunda, pasivando todos los puntos de corrosión activos sobre la estructura mediante el empleo de ácido tánico.

Para la estructura principal del domo se tiene contemplado la limpieza profunda de toda la estructura mediante jabones tensoactivos que faciliten la solubilidad de los mantos salinos detectados y el arrastre de los puntos grasos sobre la estructura, polvo, hollín y otros materiales presentes sobre los elementos. Para las lagunas donde se ha detectado la pérdida del recubrimiento se deberá proceder con la limpieza y posterior aplicación del ácido tánico,

el cual contribuirá, como ya se mencionó a la pasivación y estabilización del metal. (Figura 7)

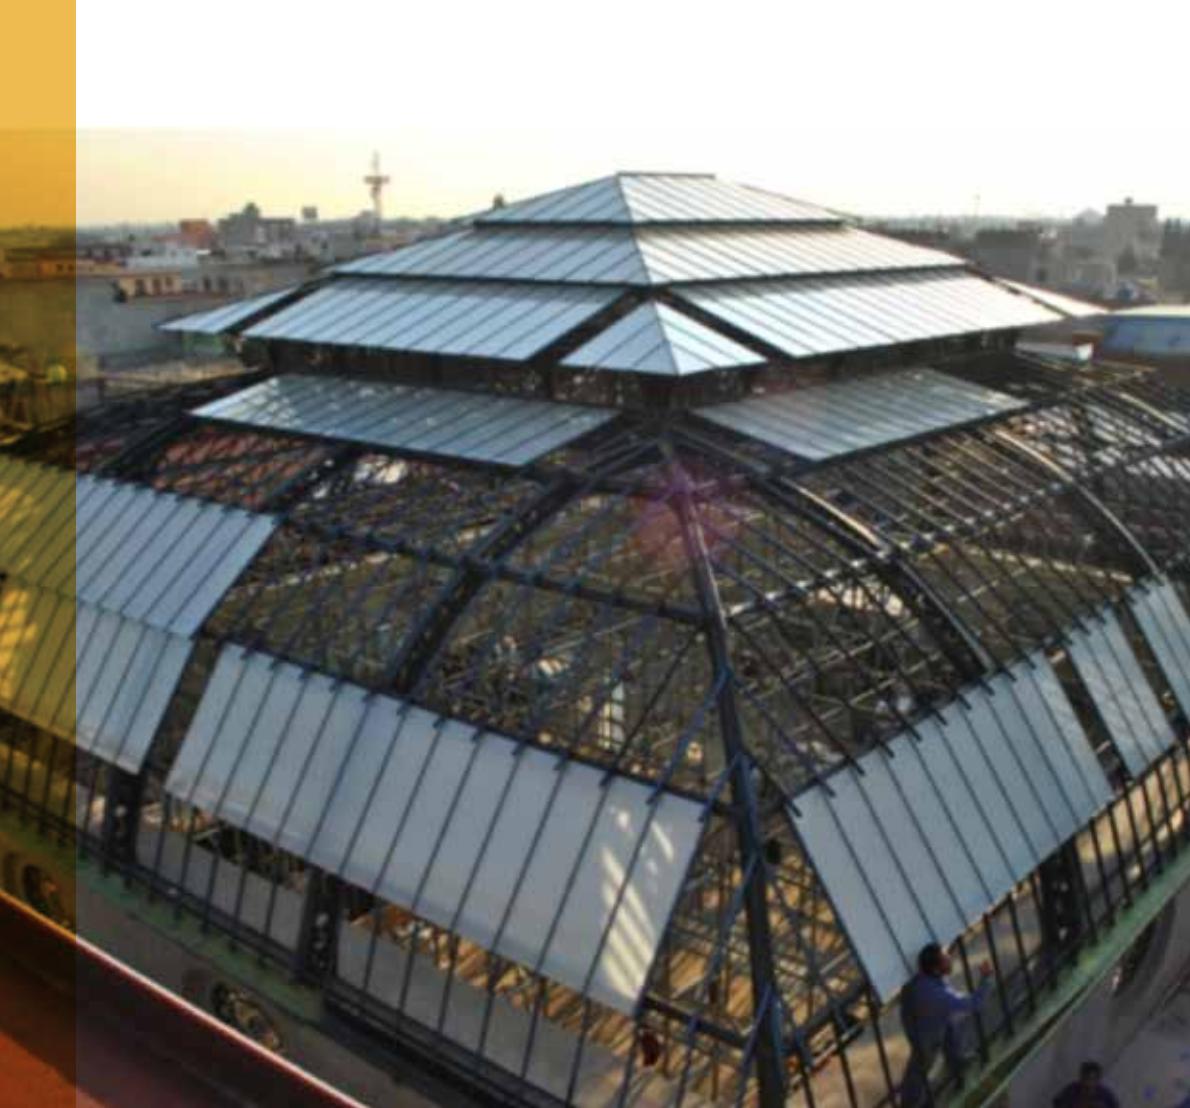
Figura 8. Vista del proceso para la sustitución de cristales. Fotografía de X. Garibaldi, 2011.

Considerando que los cristales que se encontraban en el domo no estaban cumpliendo correctamente su función, no correspondían a la factura de la obra, no ofrecían mayor información, ni revestían importancia histórica o tecnológica relevante, se procedió a sustituirlos. Derivado de lo anterior, se seleccionó una estructura conformada por dos cristales de 3 mm de espesor unidos mediante una pantalla inastillable que contuviera los fragmentos de cristal en caso de rotura, se cuidó que la cara interna del cristal, o el llamado “intradós”, tuviera un acabado esmerilado a fin de filtrar y difuminar los rayos solares, contribuyendo a la conservación de las esculturas exhibidas en el interior del patio (Figura 8).

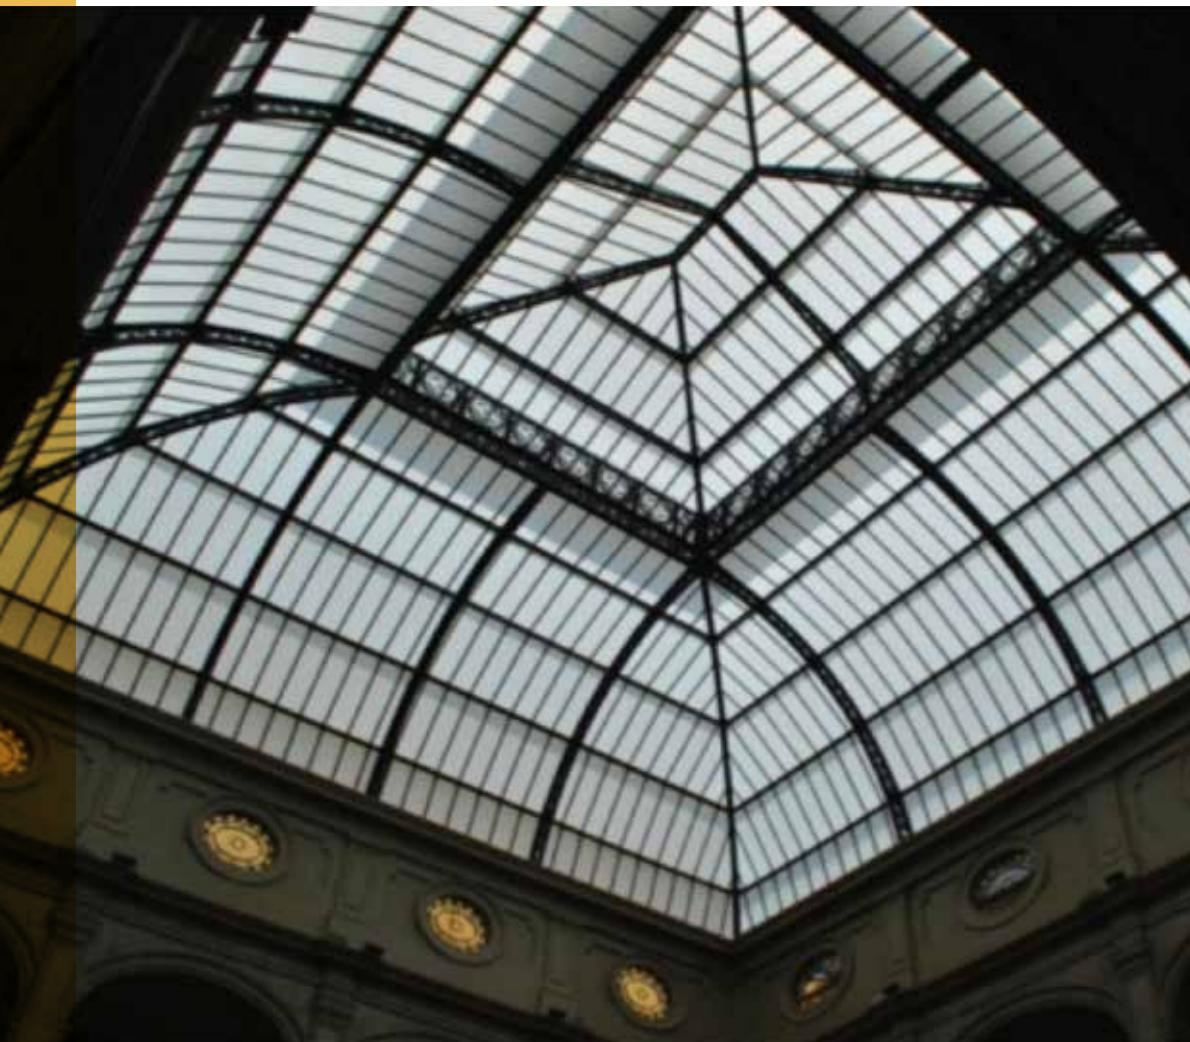
Figura 9. Vista desde el interior del patio al concluir el proceso de intervención.
Fotografía de X. Garibaldi, 2011.

La siguiente figura muestra el interior del patio, concluida la intervención. Nótese que la intervención se ha dado a partir del arranque del tambor del domo conjuntamente con sus herrerías. Asimismo, es de resaltar que la luz que se filtra al interior tiende a ser homogénea derivado del cuidado en la selección del acabado en la cara interior del cristal (Figura 9).

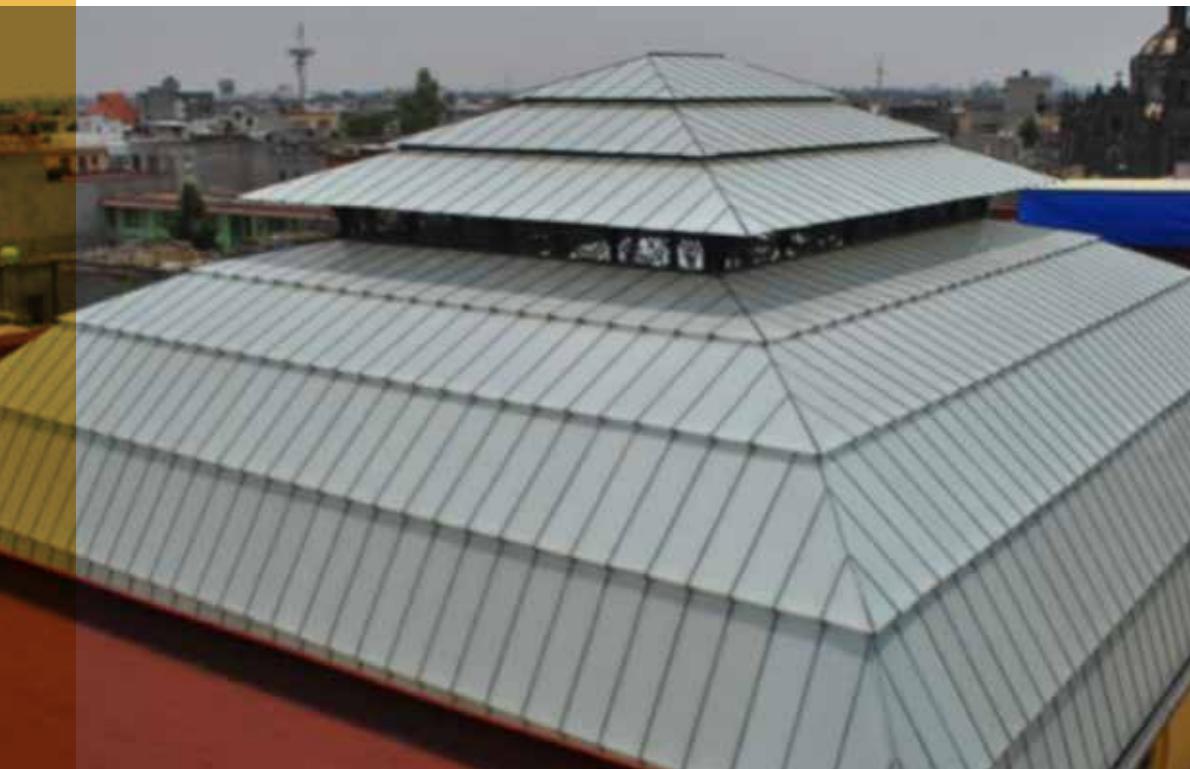
Figura 10. Vista desde el exterior del domo al concluir el proceso de intervención. Fotografía de X. Garibaldi, 2011.

pasillos aledaños se dignificarán y mostrarán una imagen integral con el domo. Para ello se realizaron trabajos de sustitución de la cubierta de los pasillos oriente y norte por una estructura metálica modulada con un acabado con policarbonato. El tono napolitano que se integró al tambor del domo ha sido el resultado de la búsqueda de la apertura del espacio a nivel arquitectónico en base a la paleta de colores autorizada por el INAH (Figura 10).
