La Ex Misión Jesuita de Nuestra Señora del Pilar y Santiago de Cocóspera, Sonora

Renata Schneider Glantz*
Restaurador Programador
CNCPC – INAH

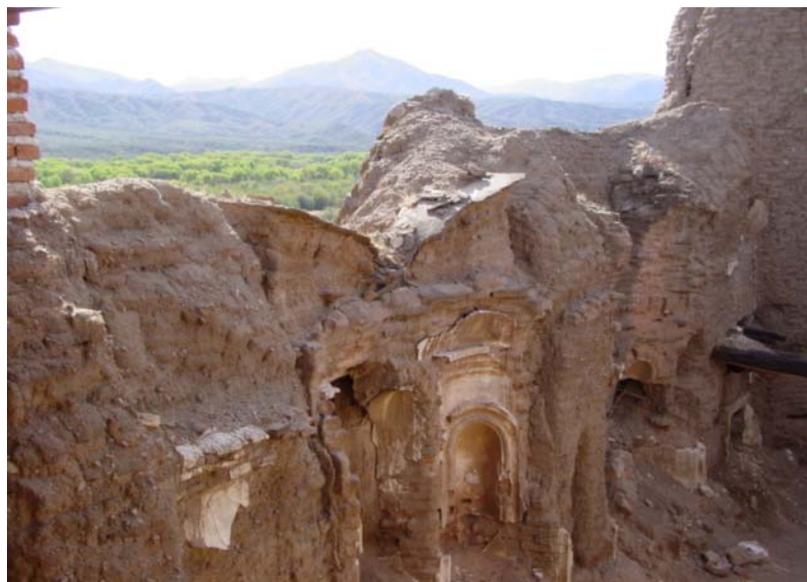
Muro este

En general puede decirse que del templo franciscano queda un 40% aproximadamente (las áreas de derrumbe y escombro se acumulan prácticamente a los pies de todos los muros, sino es que los cubren del todo, mostrándonos por comparación lo que aún sobrevive), siendo sumamente evidentes los daños producto del colapso de la cubierta y las torres y del
