## PROPUESTA DE RESTAURACIÓN DE UN RETABLO, PROVENIENTE DEL TEMPLO FRANCISCANO DE SAN PEDRO Y SAN PABLO, CALIMAYA, EDO. DE MÉXICO

**Alicia Islas Jiménez\***  
**DATOS GENERALES**

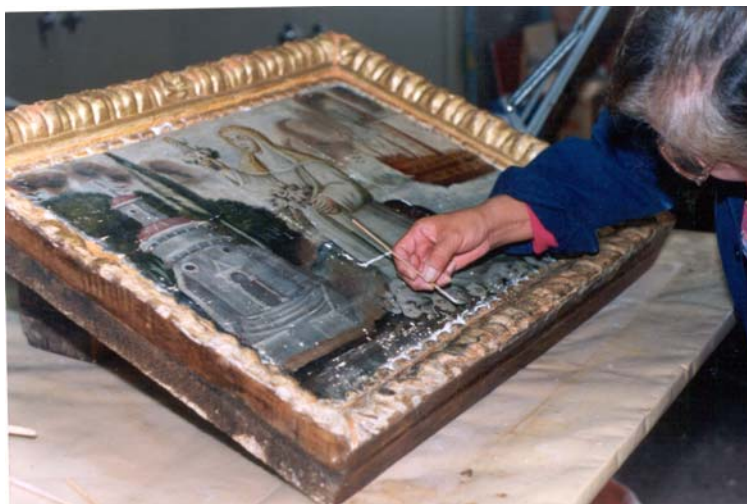
Alicia Islas restaurando una de las tablas

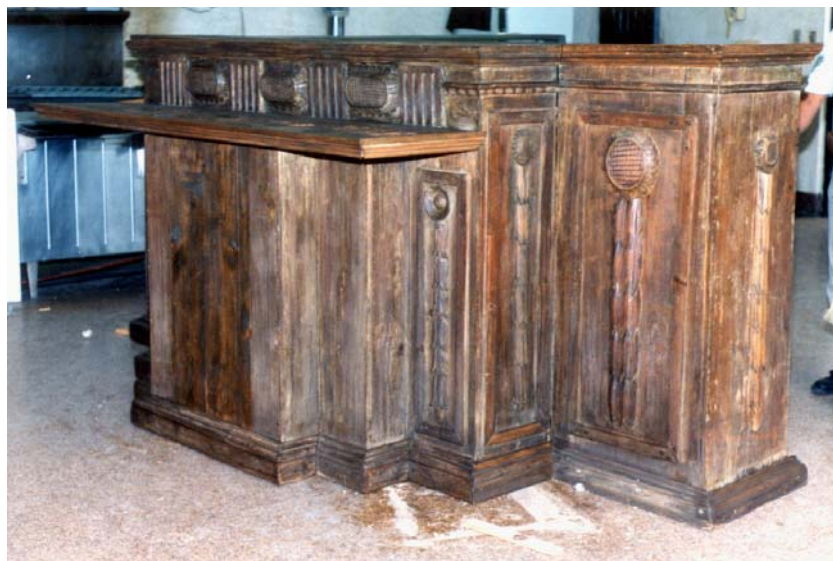
Una de las piezas más dañadas era el sotabanco, con un avanzado estado de deterioro, como está construido con madera de varios tipos, con agregados y refuerzos diversos, se desajustó de manera total.

Con los ensambles de la parte inferior rotos e

incompletos por la carcoma de la madera, perdió la parte de la moldura inferior y los tirantes de la armazón interna, la tabla superior (que sirvió de mesa de altar), tenía huellas de quemaduras, con manchas negruzcas de cera y grasa impregnando la superficie. Este elemento tenía la madera expuesta con restos de una decoración rojiza apenas perceptible en el fondo de las tallas.

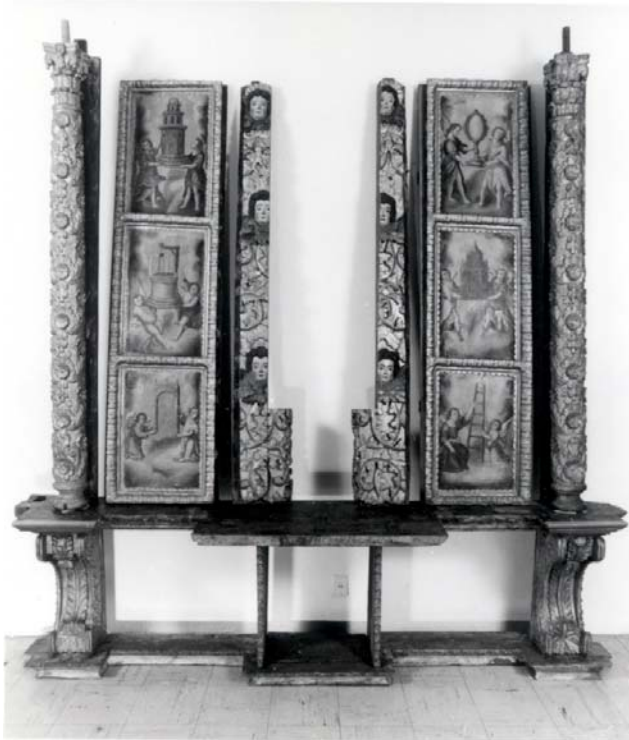
La predela tenía desajuste estructural, fracturas, grietas y pérdidas de soporte. Le faltaba el dorado al menos en un 60%, el remanente estaba enconchado con escamas y grandes craqueladuras a punto de desprendimiento, con una apariencia opaca y pulverulenta, mostrando fuerte abrasión principalmente en los soportes en "C"; la tabla inferior, base de este elemento, tenía gruesos depósitos de cera, suciedad y polvo. Las brasas laterales con las inscripciones, estaban manchadas de humedad, hollín y grasa, con lagunas de base de preparación y de capa pictórica, volviendo ilegibles las inscripciones.
