TRABAJOS DE CONSERVACIÓN EN LA ZONA ARQUEOLÓGICA DE PALENQUE, CHIAPAS. UN PROYECTO CONJUNTO DE LA CNRPC Y LA ENCRM

Isabel Medina González

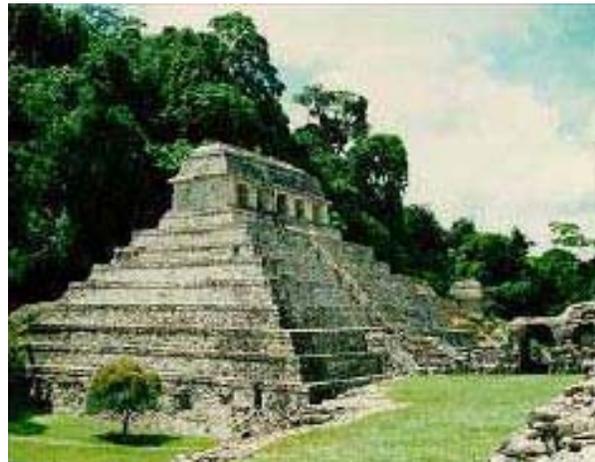
Cabe resaltar, que los Mascarones del lado Este del Palacio poseían un estado de conservación sumamente óptimo, lo cual se debe fundamentalmente a la efectividad de las acciones de impermeabilización llevadas a cabo en 1993, que han mitigado las filtraciones de humedad provenientes de la estructura. Los Mascarones del lado norte presentaban algunos deterioros localizados tales como proliferación de microorganismos, invasión de plantas superiores e hidrólisis puntual de material constitutivo e intervenciones. Estos deterioros son resultado de la filtración de humedad proveniente de la estructura, ya que aún no se han efectuado las tareas de impermeabilización. No obstante, se observó que se ha favorecido la conservación del estuco original, debido a la existencia de resanes que fuguen como material de sacrificio.

- limpieza superficial con brocha y cepillos de cerda.
- limpieza acuosa (remoción de microorganismos) con agua-alcohol 1:1 y cepillo de cerda.
- eliminación mecánica de plantas superiores
- revisión de intervenciones recientes. Este proceso conllevó a la eliminación de los resanes o ribetes anteriores ya deteriorados, y a su reposición por medio de mortero de cal apagada en obra-arena en proporción 1:2.
